山口県宇部市で発生した都市ガス低圧導管における ガス圧力異常事象による事故について

2026年2月19日

1. 事故の概要

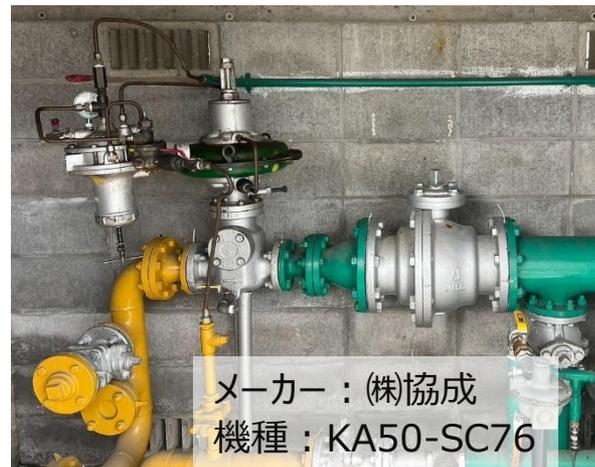
故障が発生したガバナの外観

- 故障が発生したガバナ
メーカー : 株式会社協成
機種 : KA50-SC76 (通称 : 改良前KAガバナ)
口径 : 50A
設置箇所 : 栄町ガバナ
用途 : 低圧ガス導管網へ供給する整圧器の1つとして使用

メーカー : (株)協成
機種 : KA50-SC76

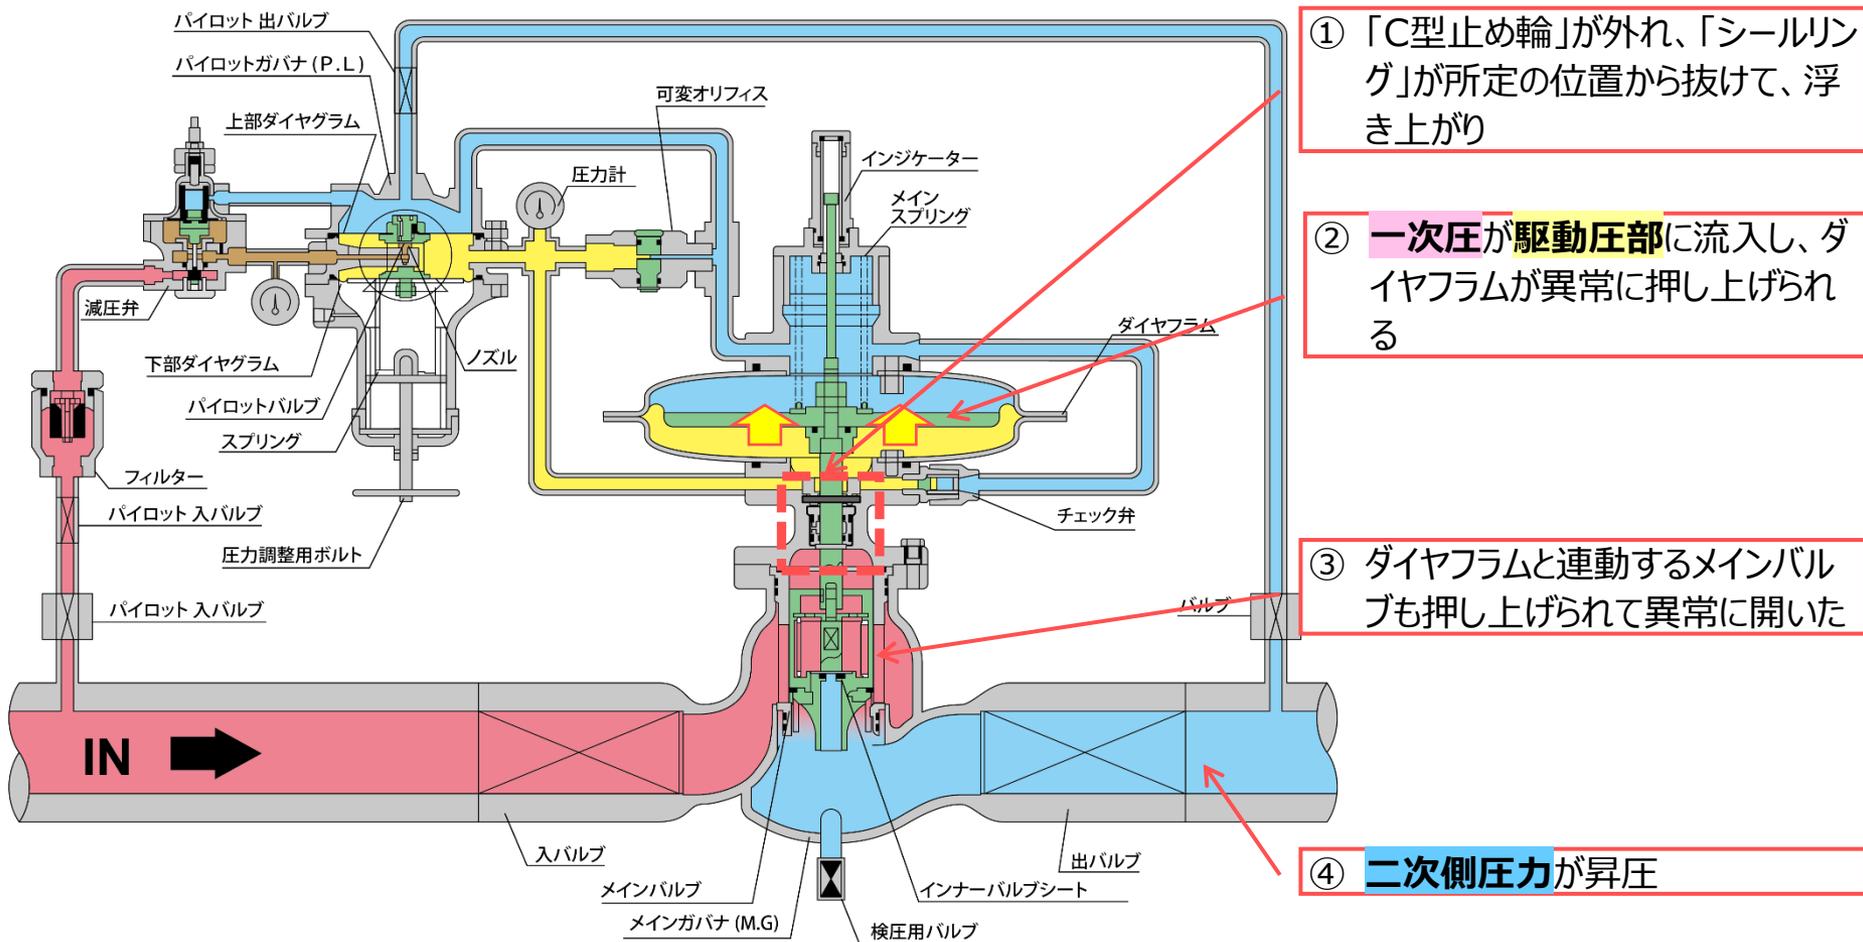
- 事故直後の弊社での分解において、**C型止め輪**および**シールリング**が外れていたことを確認。
- ガバナ本体内部でガバナの駆動圧と一次圧を隔てる**シールリングが浮き上がり**（①）、一次圧（中圧）が駆動圧部に流入し、ダイヤフラムが異常に押し上げられた（②）結果、メインバルブが異常に開いた（③）ことが**直接原因**と特定。

- 一刻も早く安全かつ安定したガスの供給体制の確立を目指すため、**事故が発生したガバナと同型の6箇所について、別型式に取り替える対策を講じた。**

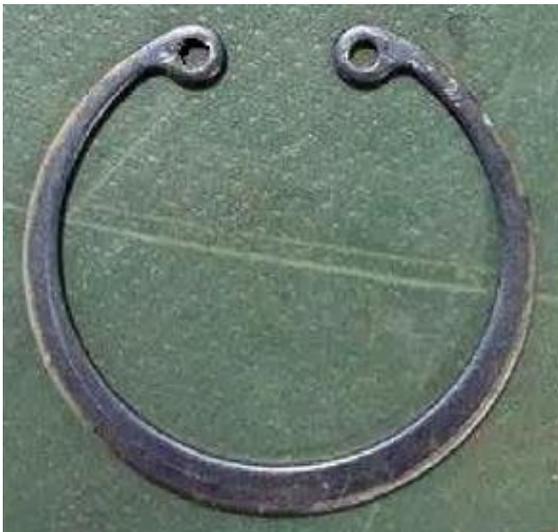
C型止め輪

- 前回（直近）のガバナ分解は2025年2月5日に実施。以降、本件の直接原因部であるシーリングに触れる作業は無し。
- 前述のとおり、事故直後の弊社での当該ガバナの分解において、C型止め輪及びシーリングが外れていたことを確認も、これら部材に変形・損傷は無く、再組付け後は正常に使用できる状態であった。
- 前回のガバナ分解から約10ヶ月の期間に亘り、当該ガバナは正常に稼働していた。

- 故障が発生したガバナから取り外したC型止め輪・シーリング（変形・損傷ともになし）

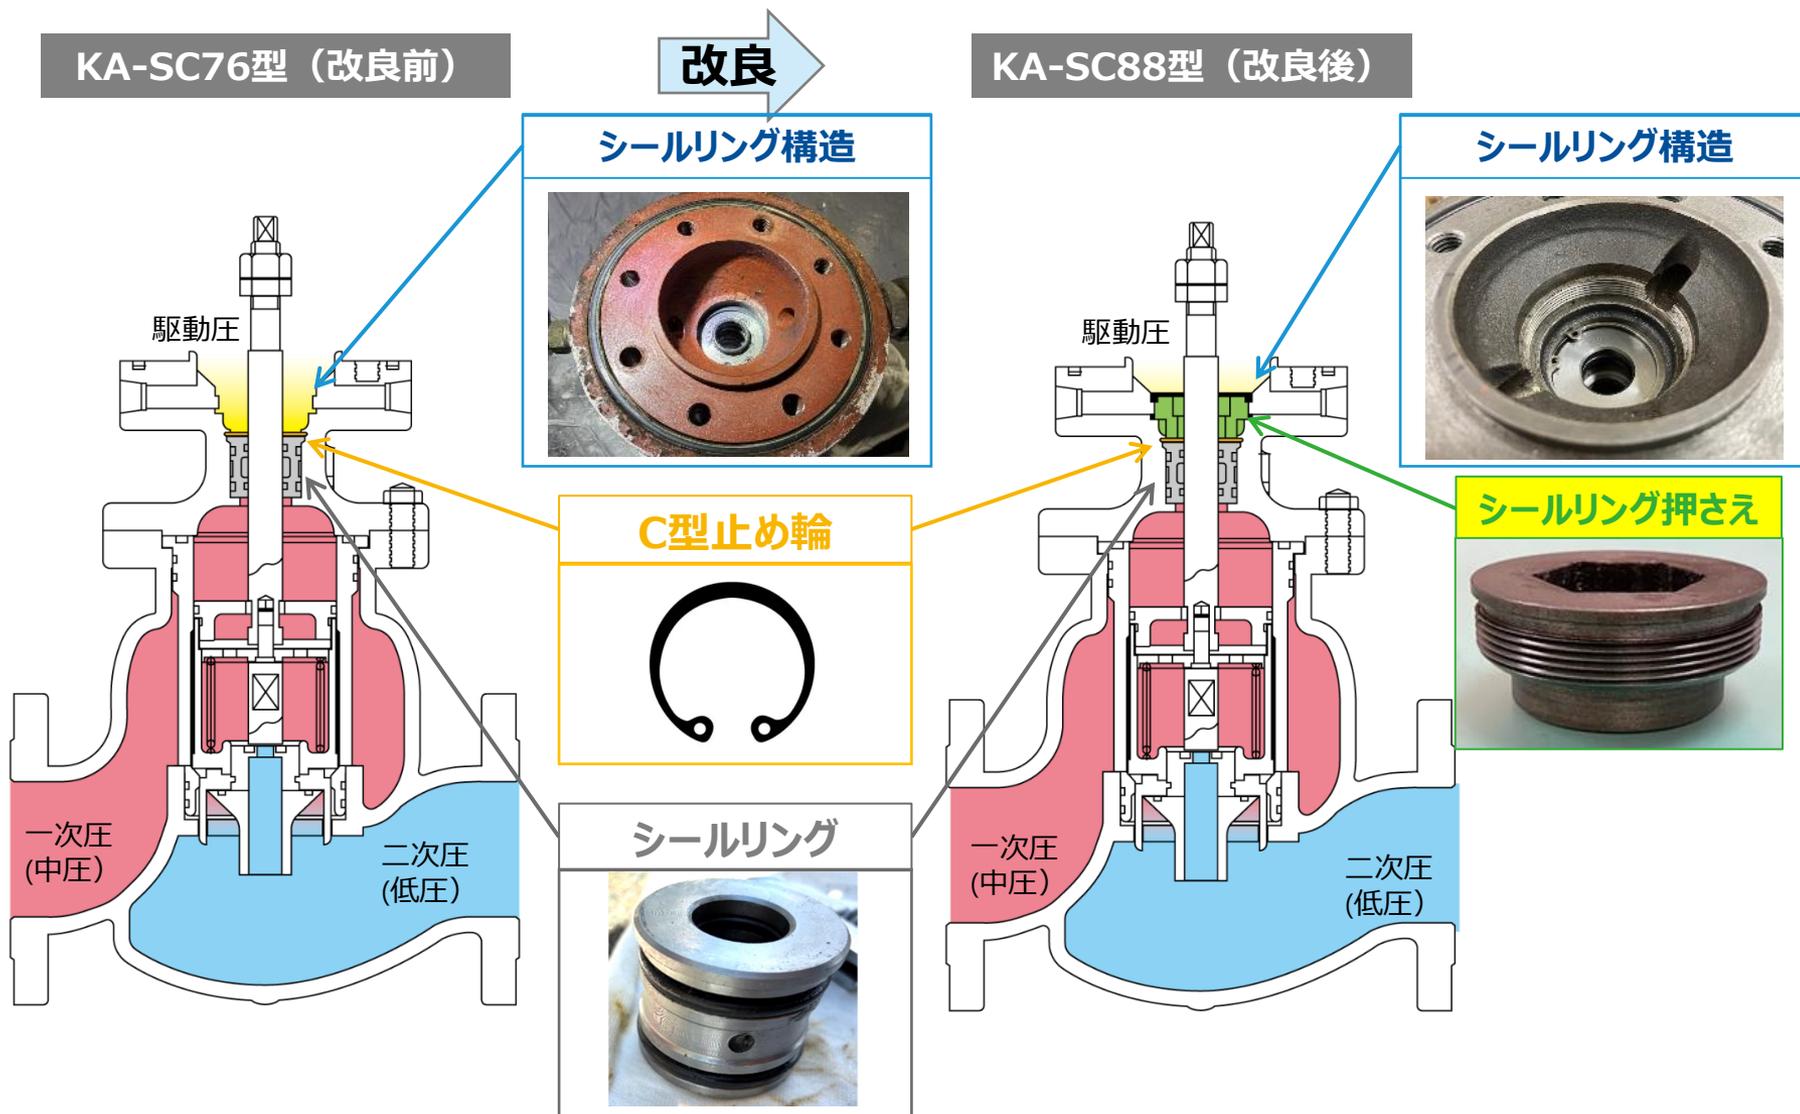
【参考】KAガバナのシールリング部構造

- 協成製KAガバナのうち、KA-SC88型以降のものには、シールリングの浮き上がりを防止する「シールリング押さえ」を追加する改良が施されている。
