## ニトログリセリン製造時における危険事象について

- 令和4年3月にニトログリセリン（NG）製造工程における爆発が、令和5年9月にはNG製造工程の周辺での爆発がそれぞれ発生。
- 事業者や国の研究会における爆発原因の検証の結果、冬期におけるNGの凍結や、NGの原材料となる硝酸の取扱いが原因とされた。
- 再発防止を図るため、両事案の当該事業者に対して再発防止策の徹底を実施させるとともに、火薬類の製造関係者に対する情報共有、業界団体が定めるマニュアル等への再発防止策の反映、国においても火薬類取締法の例示基準への反映を行う。

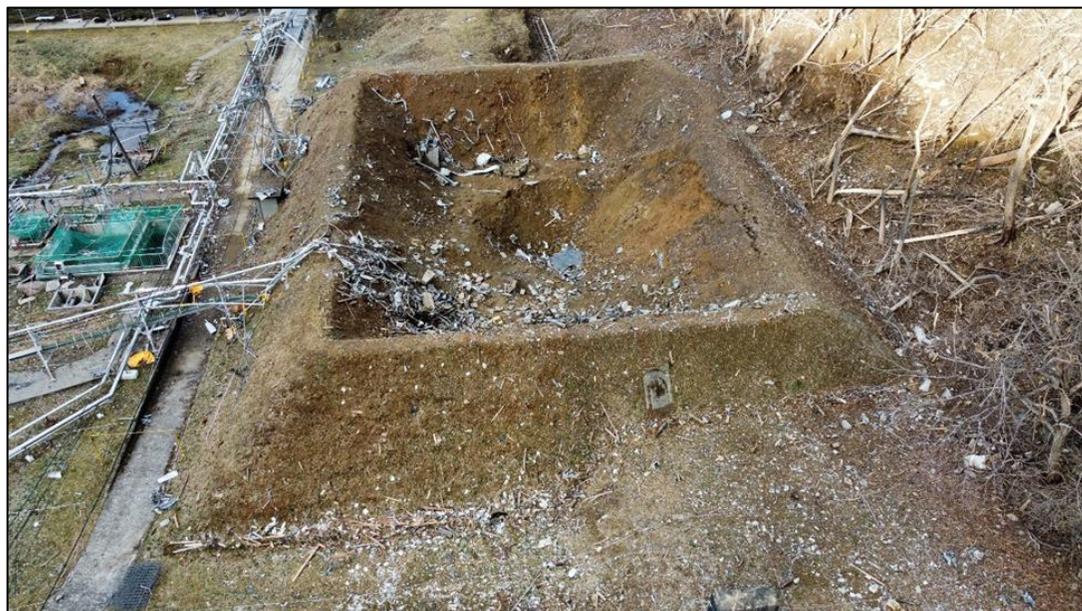
宮崎県内における事故（土堤内の設備がすべて吹き飛んでいる）

- 令和4年3月、宮崎県内のニトログリセリン(NG)製造施設において、NG製造設備の爆発事故が発生。
- 死者1名、軽傷者7名、工場内外の建屋の損壊などの人的・物的被害が生じた。

- 冬期に長期間留め置かれたNGの一部が凍結し、凍結防止の加温が行われていたものの、事故発生時点においてもなお凍結したNGが残存し、これに、何らかの衝撃が加わり爆発した可能性が高い。
- 「NGを凍結させてしまったこと」を事故原因として特定。

- NGの温度管理として、「NGを凍結させない」を徹底。
- NGの凍結の有無の把握や、凍結時対応として危害予防規程に定めた取組の徹底。
- 通常と異なる状態が発見された場合、原因が確認されるまで生産を行わない旨を、危害予防規程他の作業マニュアル等に記載。組織として原因解明に積極的に対処。
- 危険工室における火薬類の存置量の最小化。

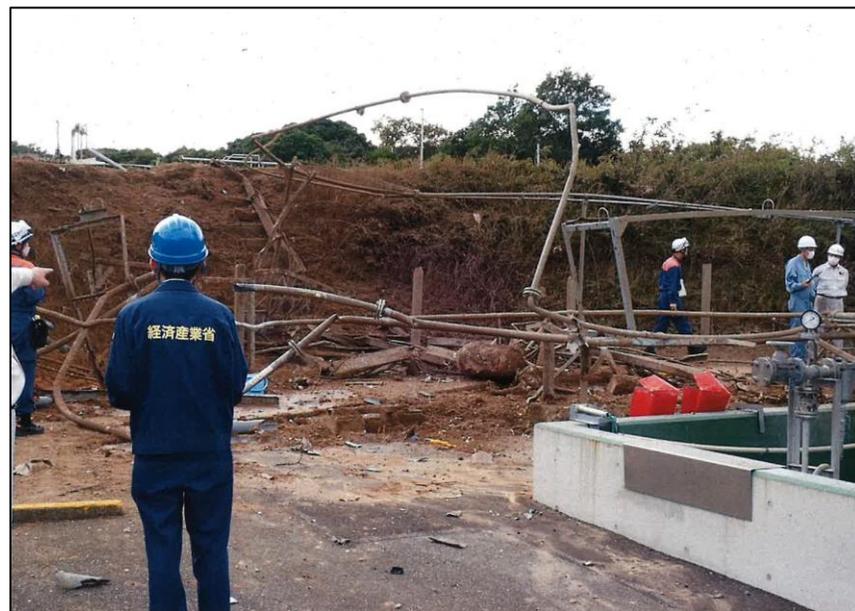
愛知県内における事故（配管が吹き飛んでいる）

- 令和5年9月、愛知県内のニトログリセリン(NG)製造設備において、NG製造設備に原料となる硝酸を供給する配管が破裂する事象が発生。
- 工場内建屋の壁や窓ガラスの損傷、製造設備の一部損壊が確認された(工場内外における人的被害なし)

- 事業者による検証では、硝酸調整タンク内で分離・凝集したNG単体が配管に送液され、夏場の高温下に、そのまま配管中に通常より長い15日間留め置かれたことから、密閉状態の配管内に滞留したNGの自然分解が進むことで発生した反応熱の蓄積によって、NGが発火・爆発に至った。

- NGを含む硝酸を安全状態で管理するため、循環ポンプによる硝酸の混合を十分に行うなど、硝酸に含まれるNGを分離させない対策をとる。
- NGの自然分解による発火を防止するため、配管外側に冷却材を流すことで温度管理を行い、反応熱の上昇を抑える。
