| 整理番号<br>2011-078 | 事故名称<br>LPG 球形貯槽の倒壊による火災及び爆発 | | | |
| 事故発生日時<br>2011-3-11 15 時 15 分頃 | | 事故発生場所<br>千葉県市原市 | | |

| 整理番号<br>2011-386 | 事故名称<br>塩化ビニルモノマー製造施設の爆発火災 | | |
| 事故発生日時<br>2011-11-13 15 時 15 分頃 | | 事故発生場所<br>山口県周南市 | |

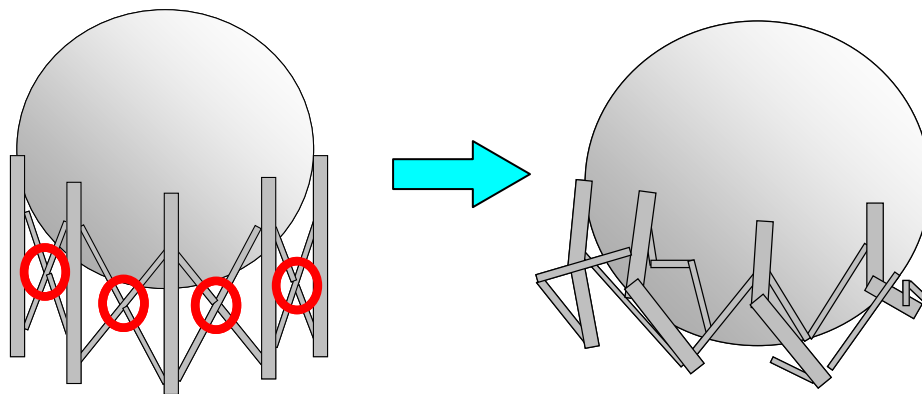
図 3 貯槽の倒壊イメージ

- ①364 番貯槽は開放検査が行われ、気密試験検査完了後、内部の空気をパージするため、水が注入され、満水状態であった(比重:水 1、LPG 約 0.5)。このため、内容物の重量は、耐震設計重量の約 2 倍であった。
- ②通常は、満水状態で保持される期間は数日程度であるが、諸手続、連絡等の遅れにより、地震発生まで 12 日間、満水状態が継続した。
- ③364 番貯槽は、1982 年通達<sup>\*</sup>を満足する耐震性を有していたが、内容物が軽量の LPG ではなく、満水状態であったので、東北地方太平洋沖地震で支柱のブレースに過大な地震荷重が作用し、ブレースの交差部が破断した。
- ④その後の茨城県沖地震で、貯槽の支柱に地震荷重が作用して座屈し、364 番貯槽の倒壊に至った。
- ⑤地盤については、ボーリング調査後に簡易液状化判定を実施した結果、基礎、杭に及ぼす液状化の影響は殆どないと推定された。

14:46 の東北地方太平洋沖地震で  
複数のブレース(交差部)が損傷

15:15 の茨城県沖地震後に倒壊

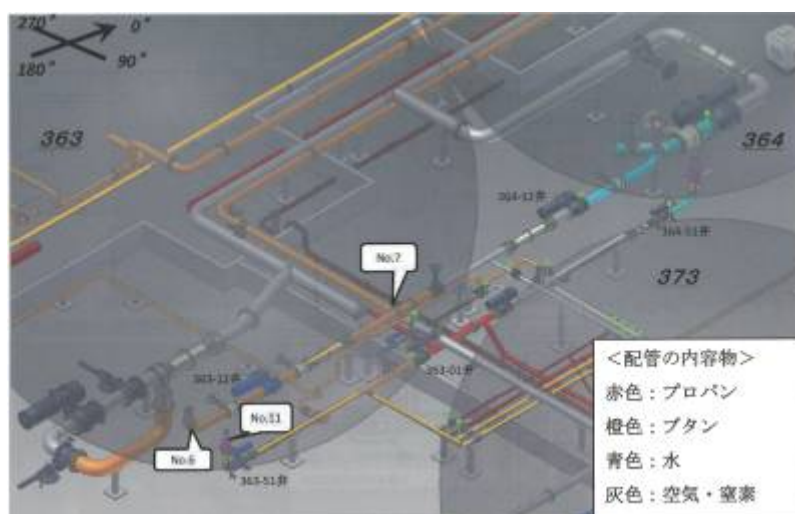
図 4 363 番貯槽、364 番貯槽廻りの配管図

- ①事故調査報告書<sup>\*2</sup>では、事故後の配管の調査、配管応力解析、LPG の漏洩拡散シミュレーション及び火災の状況の結果を総合して、LPG の漏洩の原因となった配管の破損箇所として、3 箇所(図 4、図 5 における No.6、No.7、No.11)を抽出し、破損の可能性と破損による漏洩、火災のシナリオを検討している。事故調査報告書のシナリオを図 6 に示す。
- ②事故調査報告書が取り纏められた後、配管の破損箇所の詳細調査が実施された。その結果、3 箇所(No.6、No.7、No.11)の破面は、シヤーリップ(せん断縁)のみで形成される完全な延性破壊の様相を示し、極低サイクル疲労、脆性破壊などの部分破断又は割れの様相はないことが判明した。すなわち、3 箇所ともに、瞬時に塑性崩壊で部分破断または完全破断したと考えられる。

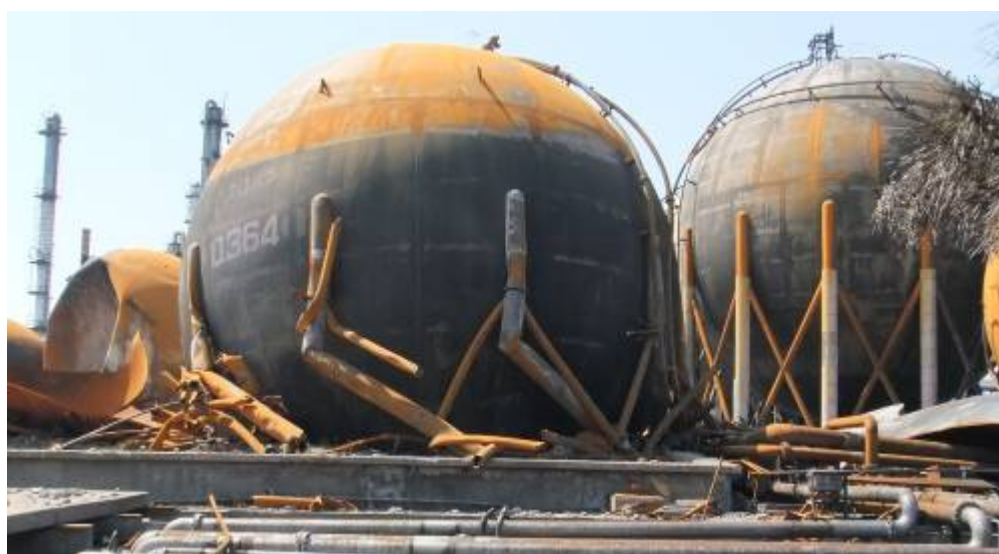
写真 1 倒壊した球形貯槽(事故後撮影)

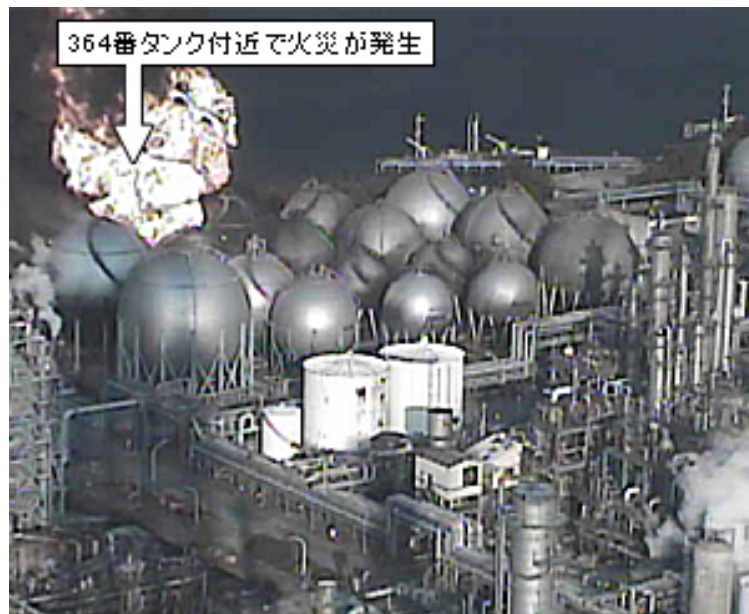
写真 2 所内モニタにて撮影された火災の状況

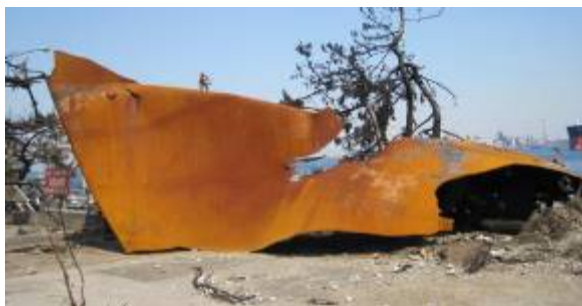
写真 4 貯槽破裂後に飛散した破片

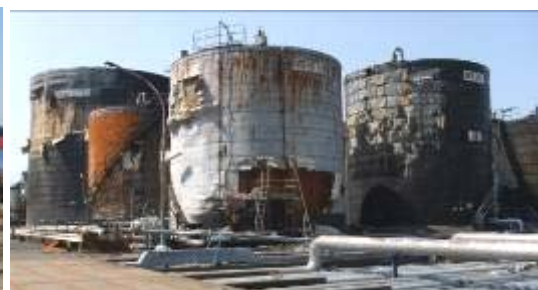
写真 5 隣接するアスファルトタンクの損傷状況

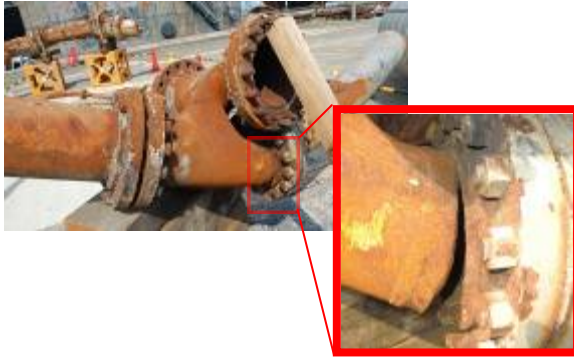
写真 6 クロスティー

- ③上記の結果から、364 番貯槽のブレース破断後の地震荷重または 364 番貯槽の倒壊により、364 番貯槽と 363 番貯槽の接続配管系のどこか(複数もある)が部分破断(割れ)又は完全破断したと推定される。漏洩箇所と漏洩時期が特定できなくとも、LPG が大量漏洩したという結論は変わらない。
- ④上記の 3 箇所の破断は、364 番貯槽のブレース破断後の地震荷重、364 番貯槽の倒壊による変形だけではなく、火災発生後の貯槽の爆発による 363 番貯槽移動(約 33m)の影響を受けており、その識別は困難である。
- ⑤364 番貯槽と 363 番貯槽の接続配管系には、可とう性が低いクロスティー(T字型に直交する配管同士の接続継手)が用いられていた。クロスティーの設置が、配管系の損傷の一因となった可能性がある。
- ⑥364 番貯槽と 363 番貯槽の接続配管の緊急遮断弁は、開状態で固定されていた。理由は、地震発生時の約 1ヶ月前、緊急遮断弁を開閉するための空気を供給する計装空気配管で微量の漏洩が確認されたので、補修を行うまでの間、空気圧力が低下した場合に緊急遮断弁が閉止することを避けるためであった。
- ⑦緊急時は、現場で開状態の固定を解除する運用としていたが、当日は大量の LPG 漏洩により、現場に近づいて解除することができず、結果的に緊急遮断弁はその機能を発揮できなかった。なお、配管の破断順序の識別が困難なことから、この遮断弁の不作動のみを、事故の主因とすることはできない。

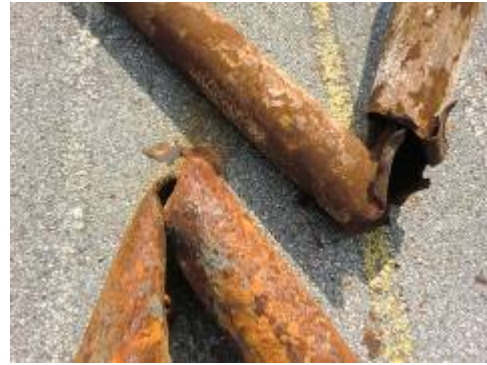
写真 7 破断したブレース  
(交差部全体)

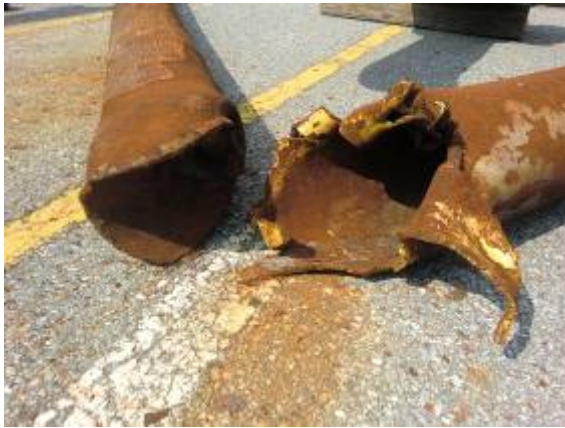
写真 8 破断したブレース(溶接部)

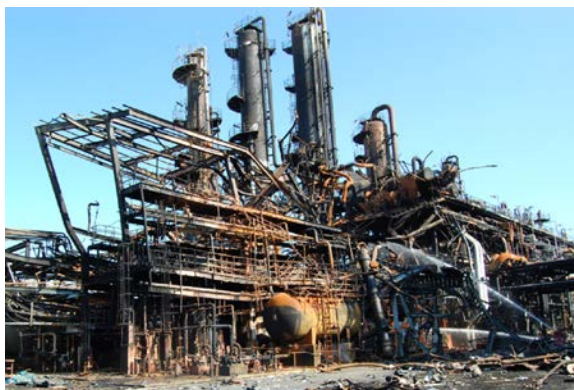
写真1 被災状況全体

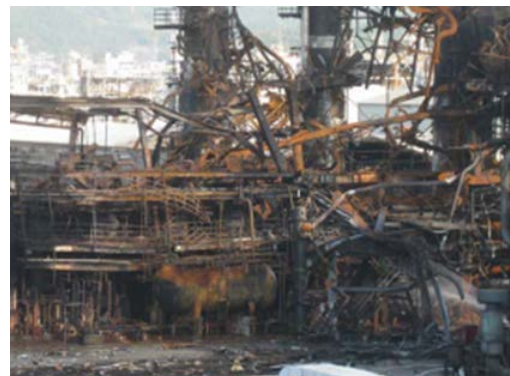
写真2 写真1の拡大

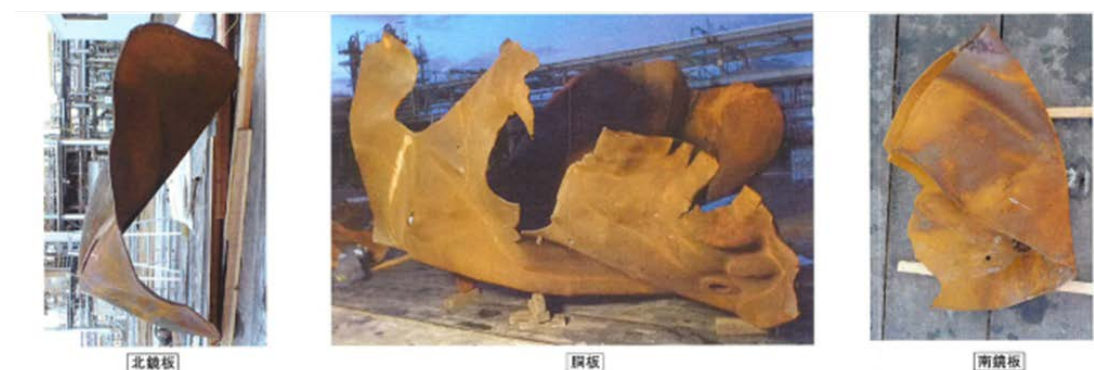
- ・塩化鉄(Ⅲ) ( $\text{FeCl}_3$ )等のルイス酸系の触媒が存在すると、HCl と VCM の反応で 1,1-EDC が容易に生成することが原因と判明した。
- ・塩酸塔還流槽及び液塩酸一時受タンクの内部は HCl と VCM が混在した状態で、内壁気相部分の鉄錆と HCl の反応で  $\text{FeCl}_3$  が生成し、さらに  $\text{FeCl}_3$  を触媒として、1,1-EDC の生成反応が進行した。その後、DCS 上のトレンドデータで塩酸塔の塔頂温度の異常高に気付き、塩酸塔還流槽への VCM 混入の可能性を想定したが、1,1-EDC の生成までは想定できなかったため、通常の塩酸塔停止基準に基づく停止操作を指示した。
- ・この反応は発熱反応のため温度上昇を伴い、温度上昇とともに反応速度も指数関数的に大きくなる。そして、塩酸塔還流槽内部の圧力が急上昇し、液塩酸一時受タンクから可燃物が漏洩し、塩酸塔還流槽が破裂し、漏洩した VCM、1,1-EDC が何らかの着火源により爆発したと推定される。

写真 3 塩酸塔還流槽の破壊状況

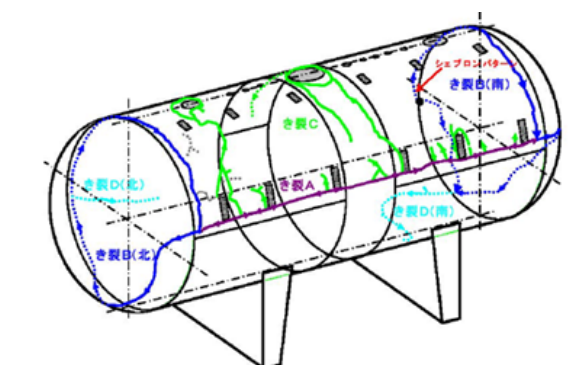
図 3 塩酸塔還流槽の破壊経路

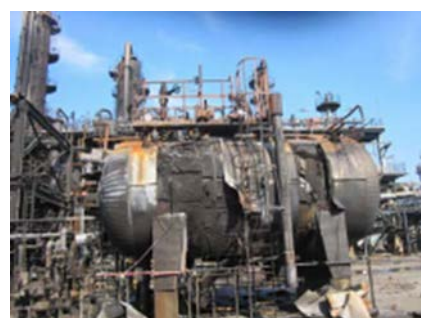
写真 4 液塩酸一時受タンクの損傷状況

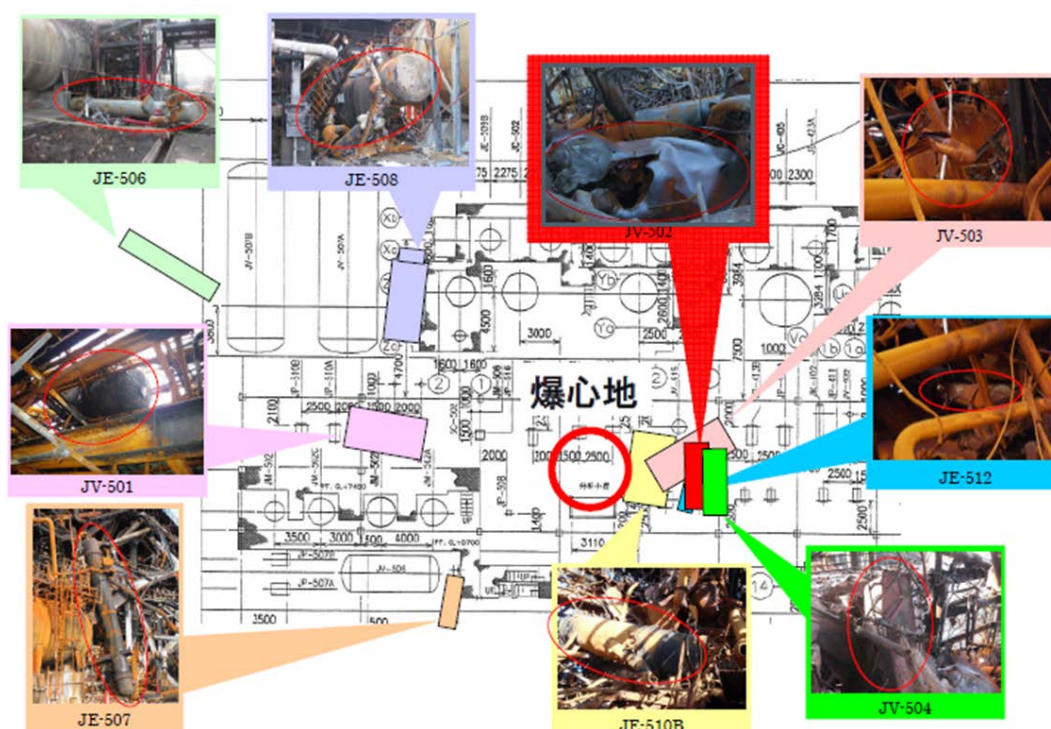
写真 5 事故発生場所と機器の飛散状況
