# 水素スタンドの事故について

高圧ガス保安協会

# エメリービル水素スタンドの火災

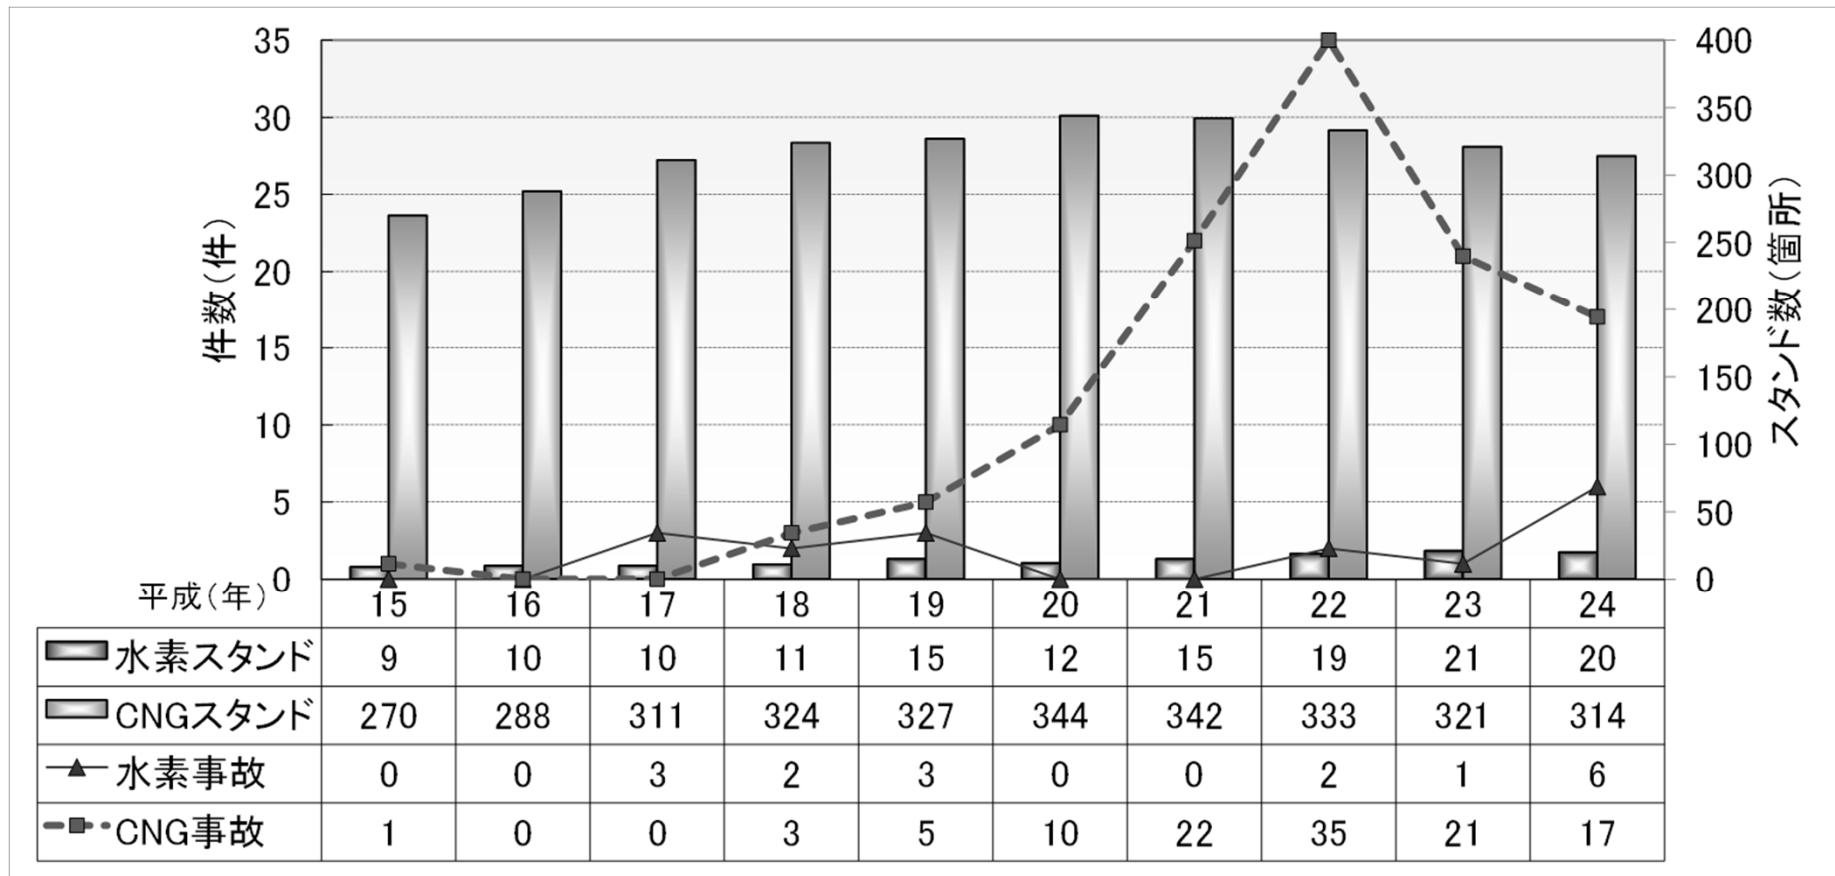
# 水素スタンドの事故件数の推移

- 平成24年では水素スタンドはCNGスタンドの6%の設置数
- 充てんホース引張事故(10年間合計:CNGスタンド29%、  
水素スタンド0%)

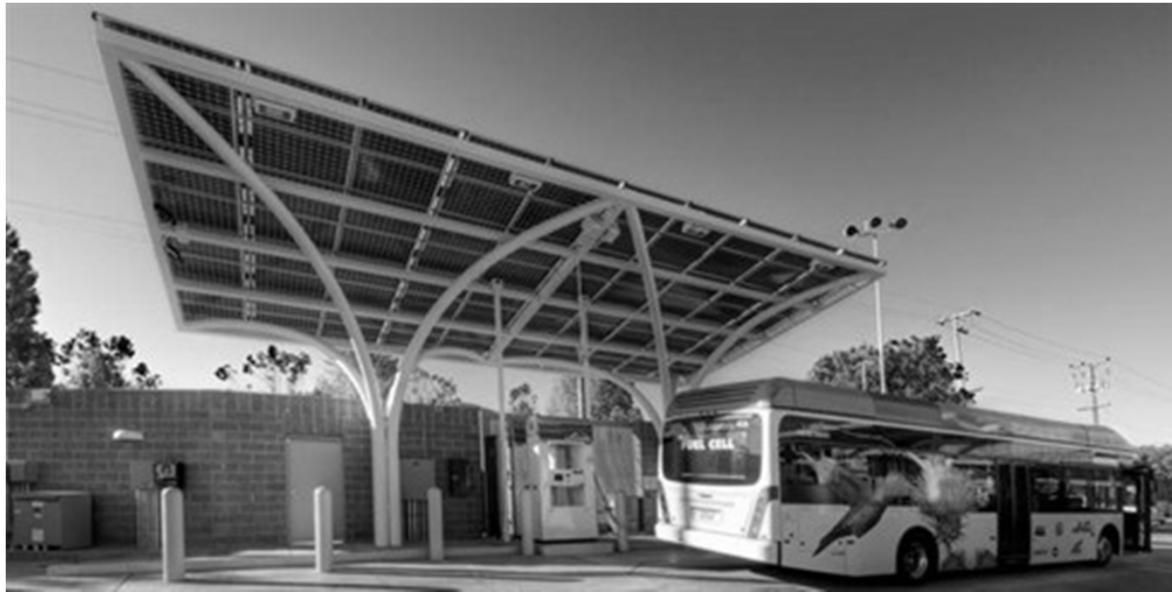
# エメリービル水素スタンド概要

原料	水、液体水素
製造方式	水改質(太陽光)、液体水素気化
水素製造能力	600kg/日
充填圧力	35MPa, 70MPa
保有水素量	1,800～1,900kg
運営、管理	AC Transit, Linde
