# 最近の水素スタンドにおける 事故状況について

平成27年3月12日  
経済産業省  
商務流通保安グループ  
高圧ガス保安室

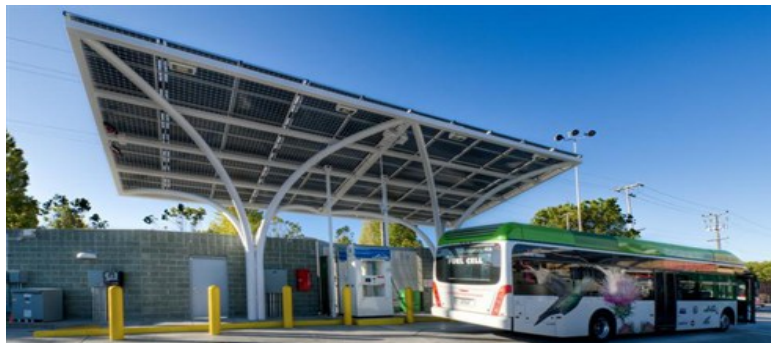
- ・日 時：平成24年5月4日 午前7時45分（発災）
- ・場 所：米国カルフォルニア州エメリービル市
- ・発生設備：水素スタンド 放出弁（圧力逃し弁）
- ・被害：近隣住民及び中学校へ避難命令、小学校へ待機命令、屋根（燃烧）
- ・事故概要：蓄圧器に設置された放出弁が破損し、**全ての蓄圧器（18本）から全量の水素が放出**された。放出管出口で着火し火災となった。

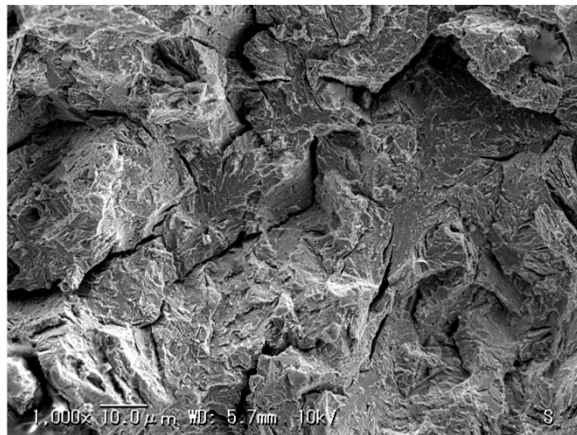
- 破面全体は、粒界破壊であり、水素に起因する鋼の割れの特徴を示している

電子顕微鏡写真 1000倍 粒界割れ破面

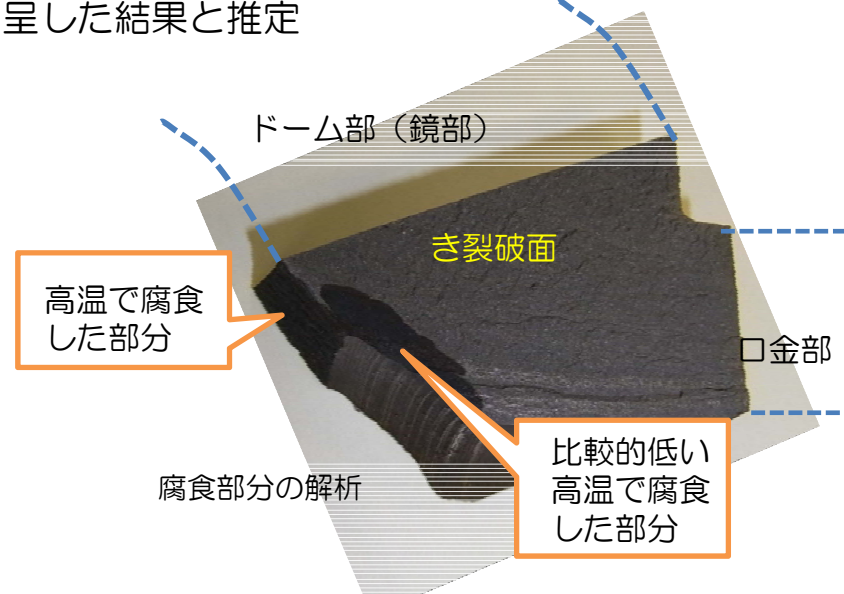
- 比較的低い高温状態で腐食された部分（ $\alpha$ -Feが主成分）と高い高温で腐食された部分（FeOが主成分）が存在する
- 比較的低い高温状態で腐食した部分は、焼入れ時に室温近傍で発生した焼割れで、この割れが焼戻し時に酸化され、黒色を呈した結果と推定

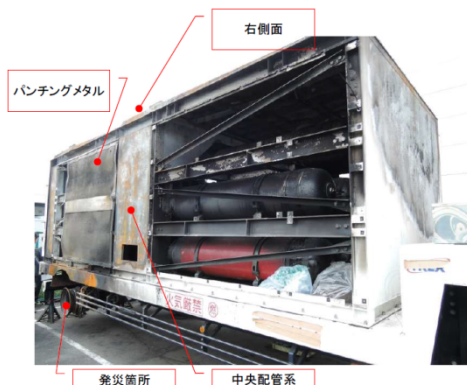
前方からの全体

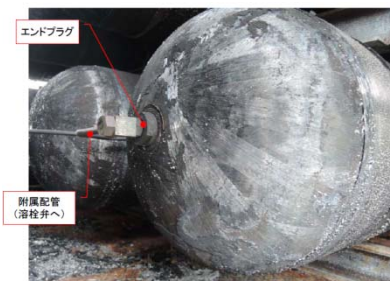
右後方の容器

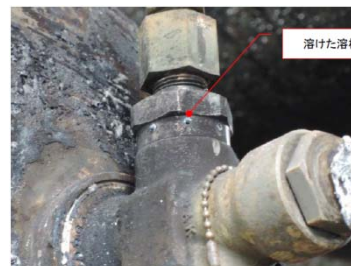
溶栓弁付き元弁の状況  
→溶栓は120℃で溶けるので、  
作動し水素が放出されたと推測。
