# 高圧ガス充填工場 及び 貯蔵所の 自然災害対策の徹底

令和元年12月25日

一般社団法人  
日本産業・医療ガス協会

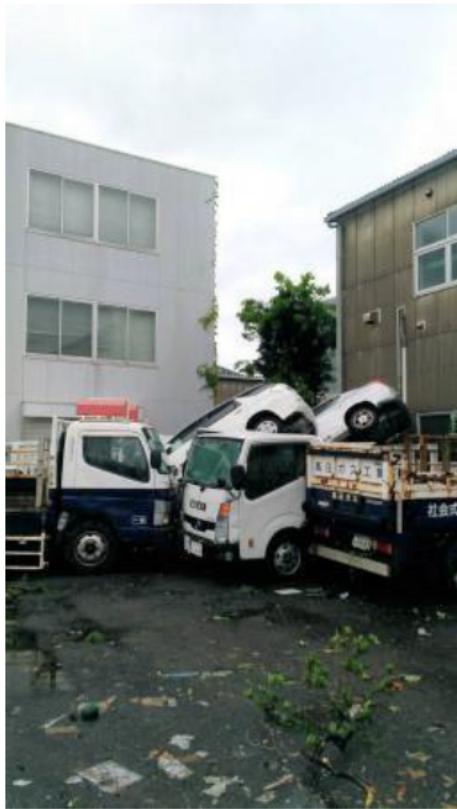
高波で流された車両が  
建屋に衝突し乗り上げた

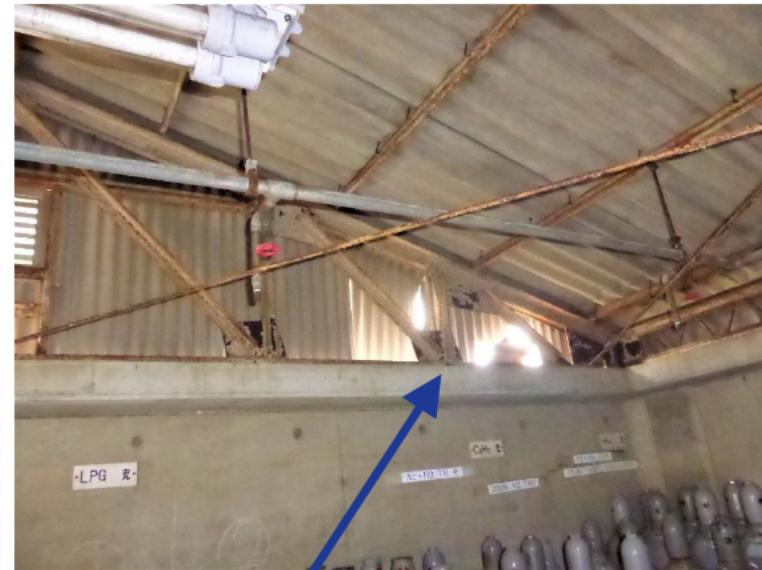
高波によって流れてきた  
浮遊物で開けられた高圧  
ガス容器置場の穴

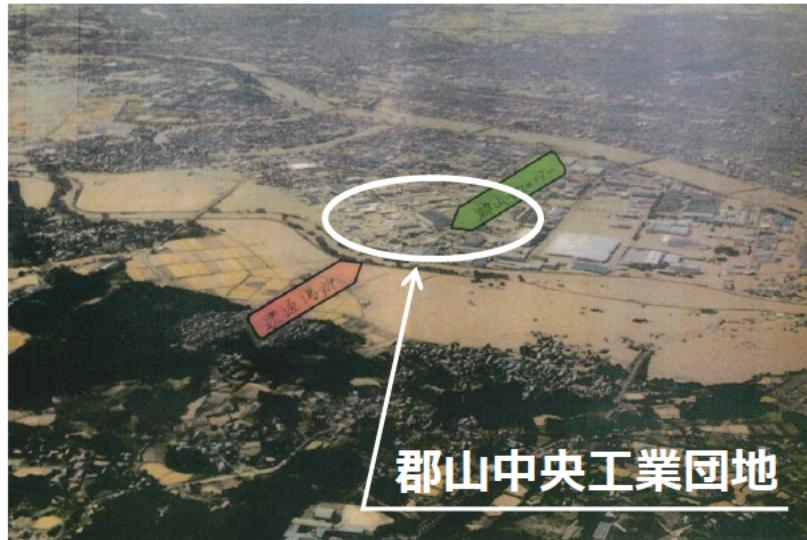
- **発生時の状況:** 10/14夕刻(敷地内に入れるようになった時点)  
隣接河川の堤防決壊(谷田川)、近郊河川(阿武隈川)氾濫により、郡山中央工業団地全般が水没。最大水位は事業所前道路 2m、事業所屋外 0.9~1.5m程度  
※洪水による浸水想定レベル: 2~5m
- **被害状況**

道路から  
2m超浸水

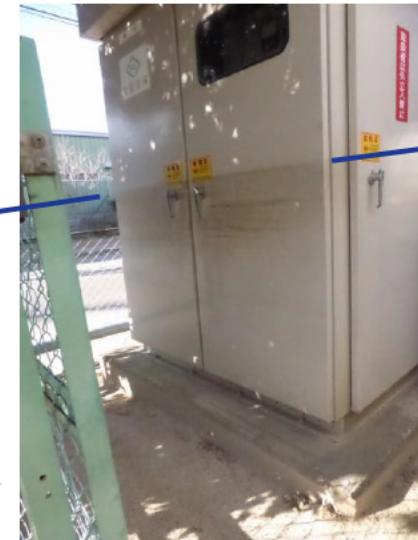
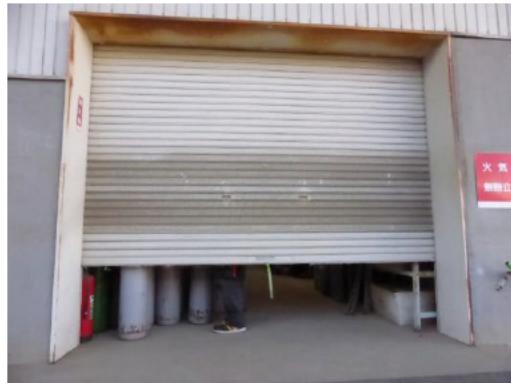
圧縮ガス容器はシャッター閉止

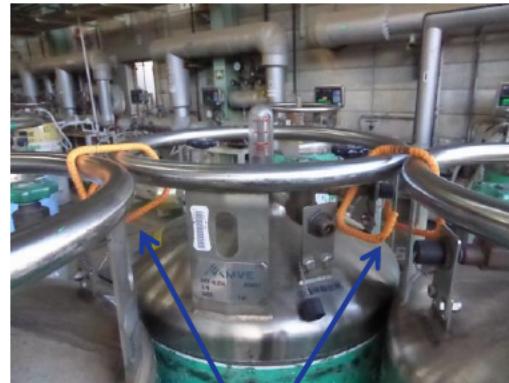
連結フック

人的被害:	なし
物的被害:	LGC流出(12/3 全容器回収確認)、事務所1Fが水没 データサーバ等各種電気機器が浸水により廃棄処分、車両浸水
事業所周辺:	数日間浸水が継続している地域があった
- **事前対策:** LGCはシャッターのない充填所にあり転倒防止対策としてフックで連結していたが洪水で浮かび上がり流出した  
(事業所門も閉止していたが、フェンスを超えて流出した)  
圧縮ガス容器はシャッター閉止で流出なし
- **容器回収状況:** 当該事業所社員他、グループ会社社員含め、工業団地会を通じてビラ配布し注意喚起、回収作業に当たり、流出回収容器、未流出容器、廃棄予定容器の各々を保管場所を指定して作業し、全容器を回収
- **再発防止策:** 電気機器等はなるべく高いところに移設、LGC置場(土間)の開口部、及び上部にネットが取付できる様に改造検討中

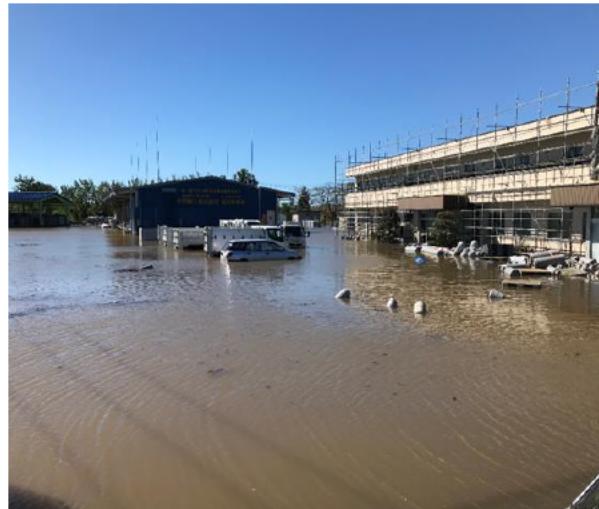
荒川に合流する水門が閉鎖された石川川の水位が急上昇し、  
屋外(800~1,200mm) および 事務所1Fが浸水  
※荒川決壊時の浸水想定レベル: 3~5m

10/13(日) 11:00時点  
事業所敷地内の浸水状況

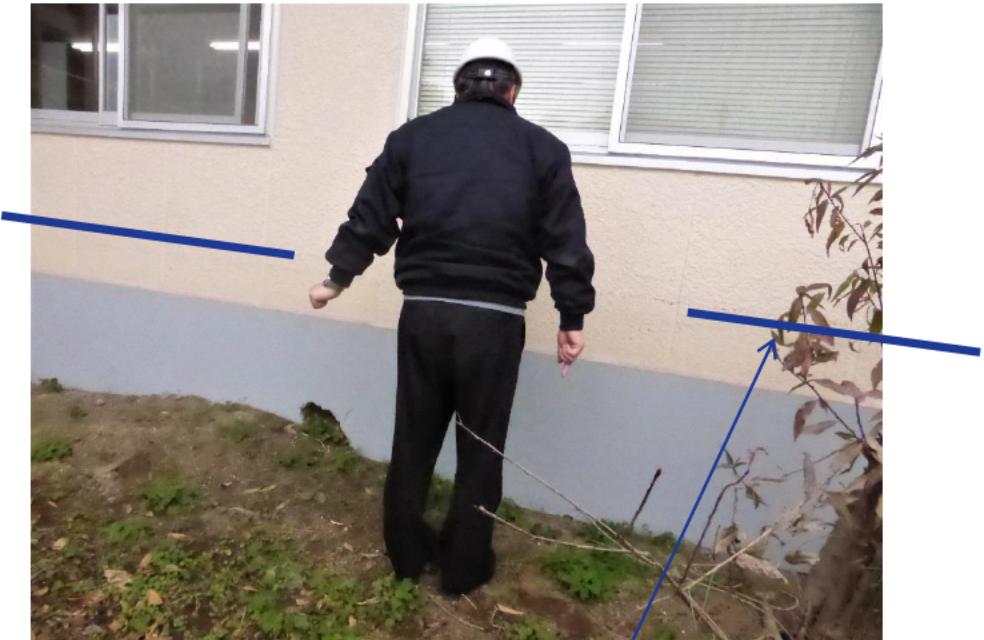
浸水の跡

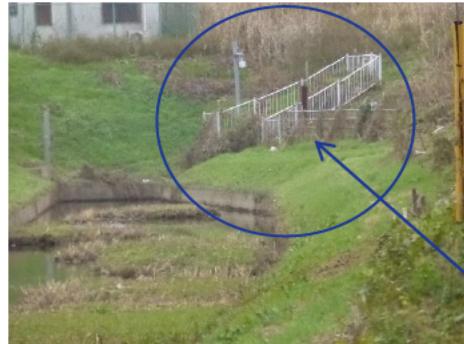
荒川に合流する石川川の水門  
(ここが閉鎖され、石川川の水位が急上昇し氾濫した)

水門に網を張り容器の流出防止対策を実施、グループ会社を含めて周辺の容器回収を実施、未回収容器は回収班を編成し定期的にパトロールを実施中
