表1 重大事故の比較

表2 重大事故に共通する要因の抽出

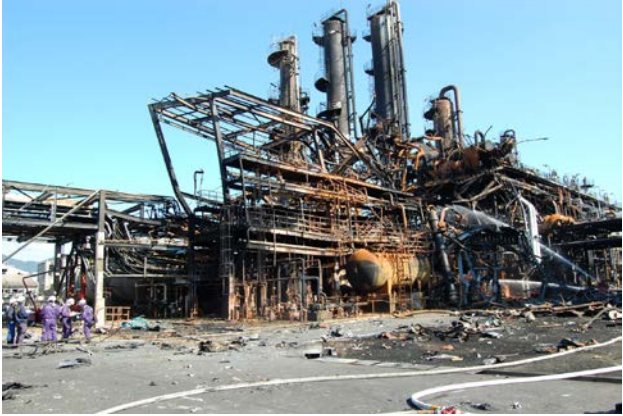
| | 事故名称 | 塩ビモノマー製造施設の爆発死亡事故(A事故) | レゾルシン製造施設の爆発死亡事故(B事故) | アクリル酸製造施設の爆発死亡事故(C事故、中間報告) |
|---|---|---|---|---|
| | 設備の状況 | 塩酸塔還流槽(破裂、爆発)、液塩酸一時受けタンク(移液中、過大圧により漏洩、膨張損傷)、塩ビ製造施設の大規模火災 | 酸化反応器(破裂、爆発)、レゾルシン製造施設とサイメン製造施設の損壊、大規模火災、隣接配管ラックの火災 | 中間タンク(破裂、爆発)、隣接タンク、配管等の火災、消防車両火災 |
| | 事故原因 | 緊急停止に伴い、塩酸塔の運転温度分布が変動し、塩酸塔の塔頂温度が上昇した。このため、塩酸塔還流槽にHClに加えてVCMが混入し、槽壁の鉄錆とHClの反応でFeCl <sub>3</sub> (塩化鉄(Ⅲ))が生成し、さらにFeCl <sub>3</sub> を触媒として、1.1EDCの生成反応が進行して、反応暴走が起こり、圧力が急激に増大して、塩酸塔還流槽が破裂、着火、爆発に至った。 | 緊急停止後、インターロックを解除したこと、酸化反応器への窒素攪拌が停止し、液相上部が除熱できず、液温が徐々に上昇。反応暴走により酸化反応器が破裂、爆発、火災、周辺施設に壊滅的損傷。有機過酸化物の熱物性に対する知識不足、酸化反応器の温度の計測と制御が不十分も要因 | 回収塔の能力アップテストのため、精製塔のボトム液を中間タンク(V-3138)へ流入させ、液溜めしていた(60m <sup>3</sup> )。タンク内の液温を十分に除熱できなかったことから、液温の高い領域で二量体(ダイマー)生成、反応熱で温度上昇、重合反応が進行、内圧上昇により、タンクにき裂発生、蒸気爆発、火災、周辺機器が損傷 |

| | 事故名称 | 塩ビモノマー製造施設の爆発死亡事故(A事故) | レゾルシン製造施設の爆発死亡事故(B事故) | アクリル酸製造施設の爆発死亡事故(C事故、中間報告) |
|---|---|---|---|---|
| | 再発防止対策 | インターロック追加、異常警報の適正化、マニュアルの改訂と教育訓練、緊急放出弁を破裂板に変更 | 酸化反応器の冷却能力の確保、反応原料及び反応生成物の熱物性データ採取と安全設計思想への反映、インターロック作動温度計の複数化、DCS監視強化、教育訓練 | 温度検出、温度管理の強化(遠隔監視等) 温度管理範囲(閾値)の見直し、逸脱時の対応明確化 タンク貯液時にタンク上部からの液循環の常時実施 アクリル酸二量体生成による潜在的危険性に関する教育徹底 |

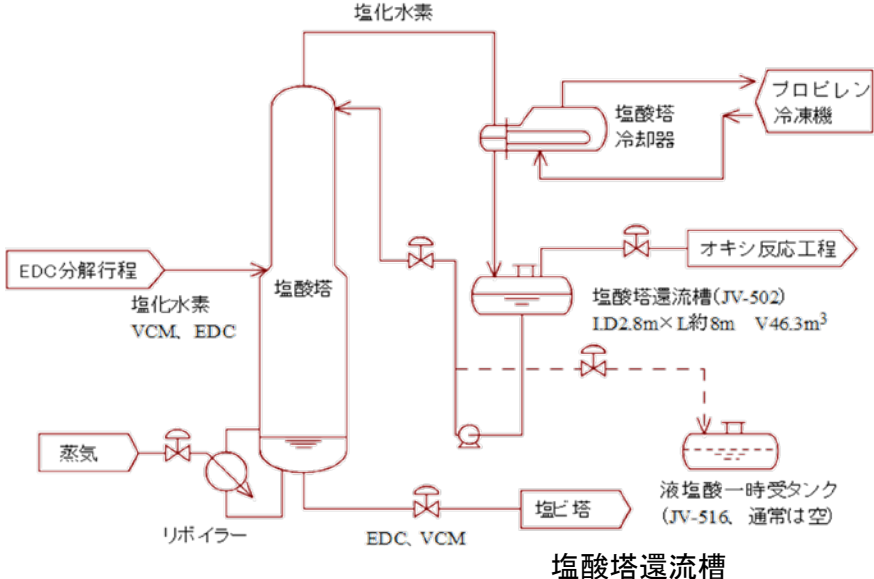
| 要因名称 | 要因詳細 | 塩ビモノマー製造施設の爆発死亡事故(A事故) | レゾルシン製造施設の爆発死亡事故(B事故) | アクリル酸製造施設の爆発死亡事故(C事故、中間報告) | |
|---|---|---|---|---|--|
| 設備、能力変更 | 異常反応 | 緊急停止に伴い、塩酸塔の運転温度分布が変動し、塩酸塔の塔頂温度が上昇した。このため、塩酸塔還流槽にHClに加えてVCMが混入し、槽壁の鉄錆とHClの反応でFeCl <sub>3</sub> (塩化鉄(Ⅲ))が生成し、さらにFeCl <sub>3</sub> を触媒として、1.1EDCの生成反応が進行して、反応暴走が起こり、圧力が急激に増大して、塩酸塔還流槽が破裂、着火、爆発に至った。 | バッチ処理の酸化反応器において、反応終了間際(反応開始から36時間／反応終了40時間)にインターロックを作動させ、緊急停止した。その後、インターロックを解除したことにより攪拌停止、冷却不良により、内部温度が徐々に上昇して、反応生成物であるパーオキサイドが反応暴走 | タンク内の液温の高い領域にアクリル酸の二量体(DAA:ダイマー)が生成、その反応熱によりタンク内温度がさらに上昇。重合反応発生 | |
