# サブドレン他水処理施設の運用状況等

2019年12月19日

東京電力ホールディングス株式会社

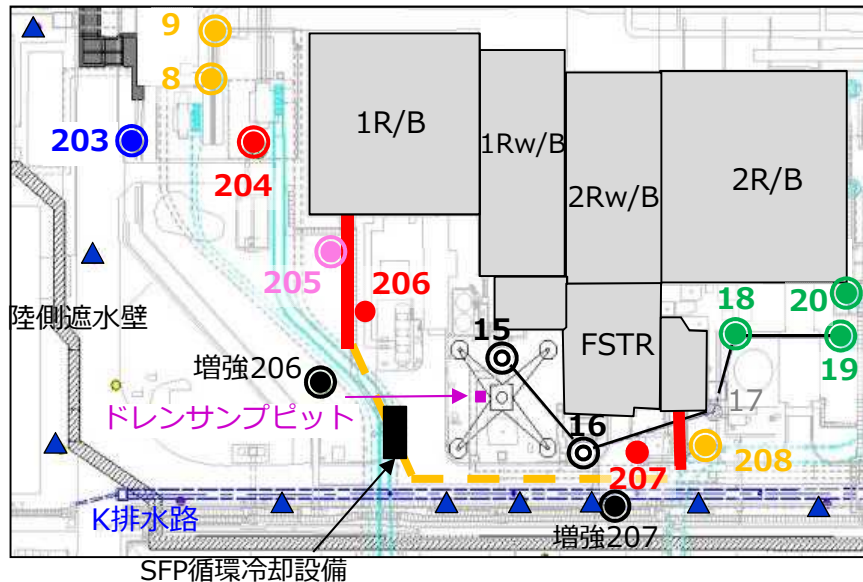
※2018のサンプリングデータ(最大値)

- サブドレンの設定水位を段階的に下げて運用してきたところ、2018年3月頃から山側サブドレンの一部について告示濃度限度 ( $6.0 \times 10^4 \text{ Bq/L}$ ) 未満であるが、稼働抑制が必要なトリチウム濃度の上昇が確認された。
- 1/2号機排気筒を介して地盤へ浸透した雨水がサブドレンによる地下水位低下により移流・拡散したものと推定し(1/2号機排気筒ドレンサンプピットの溢水防止対策は2016年9月に完了)、更なる移流・拡散抑制対策として、濃度が上昇したサブドレンの設定水位を高くする運用を行うとともに、1/2号機排気筒周辺の水ガラスによる地盤改良を実施し、2019年2月に完了した。
- その後、サブドレン水質の監視を継続しており、排気筒解体工事の干渉により稼働を停止していたSD208は再稼働(12/6~)した。

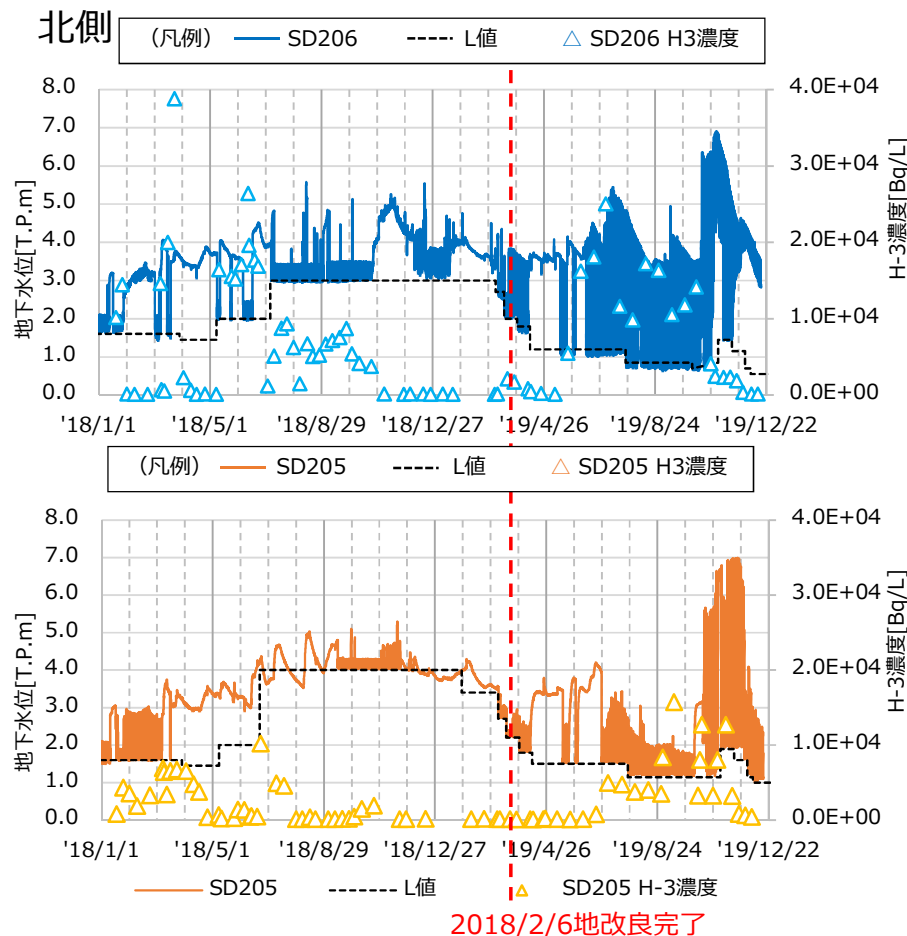
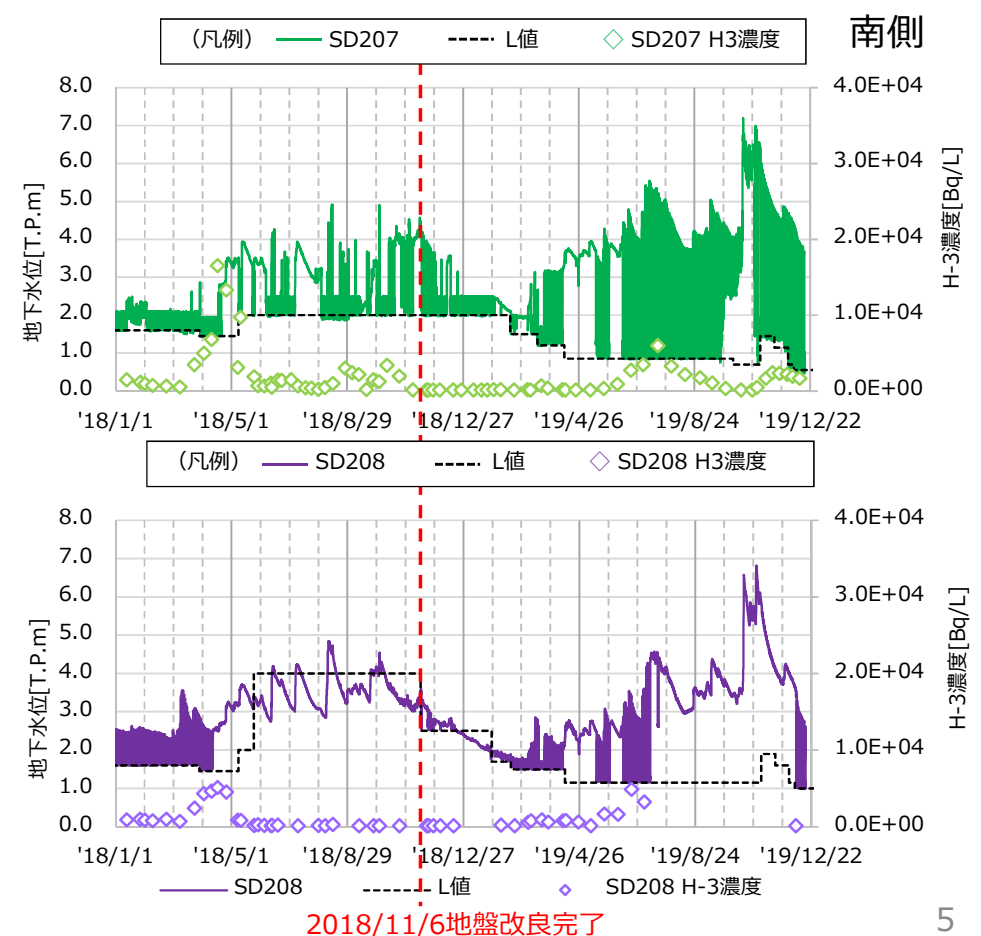
- 地盤改良が完了したため、設定水位を上げて運用していたサブドレンの水位を段階的に低下させている。
- 特に地盤改良内側にあるSD206は、150Bq/L以下まで低下し、SD207は1,700Bq/L程度。
- 地盤改良外側のSD205は、16,000Bq/L程度まで上昇し、最新値で410Bq/L程度まで低下している。SD208は、6月に5,000Bq/L程度まで上昇が確認された。排気筒解体工事の影響で2019年7月からサンプリングを中止していたが、12月からサンプリングを再開し、120Bq/L以下（ND値）となっている。
