福島第一原子力発電所 構内設備等の長期保守管理計画の策定について

2020年 4月30日

東京電力ホールディングス株式会社

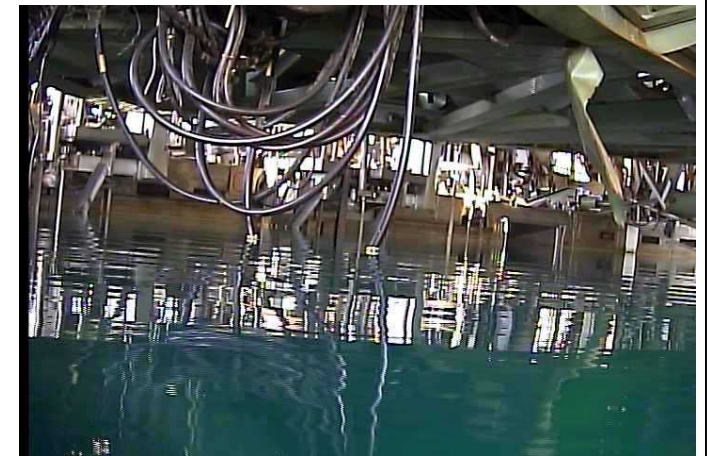
1号機 使用済燃料プール
2019.8.2撮影

- 使用済燃料プール循環冷却設備
- 使用済燃料プール（スキマーサージタンク含む）
- 使用済燃料プールゲート

- 使用済燃料プール循環冷却設備：『バウンダリ優先度3』，『監視優先度3』
『設備優先度2,3,4,5』
- 使用済燃料プール：『バウンダリ優先度3』，『設備優先度2』
- 使用済燃料プールゲート：『バウンダリ優先度3』，『設備優先度2』

使用済燃料プール循環冷却設備の高線量エリアの配管・弁、使用済燃料プール、プールゲート

- 使用済燃料プール循環冷却設備：
高線量エリアの配管・弁等の不具合により使用済循環冷却設備の運用が困難な場合は、非常用注水設備等による注水でプール冷却を実施。
- 使用済燃料プール
ガレキ等の落下による使用済燃料プールの損傷を防止するため、プールに養生カバーを設置する計画。
プールライナー腐食による漏えいを防止するため、プール水の水质を監視し、必要に応じ、プール水浄化を実施。
- 使用済燃料プールゲート
ガレキ等の落下による使用済燃料プールゲートの損傷を防止するため、ゲート上部に養生カバーを設置。

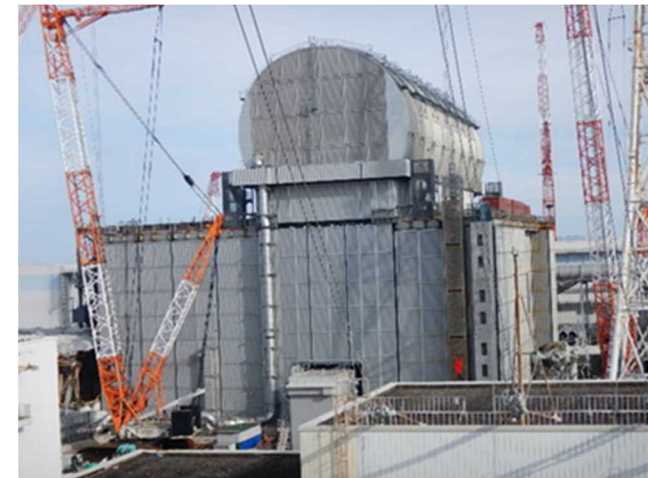
3号機原子炉建屋外観写真の例

人身災害・設備災害防止のために外部の目視により落下危険物の評価実施。
原子炉建屋内は高線量につき、点検・調査方法を検討中。
ただし、作業員が立ち入る頻度は少ないため人身災害リスクは低い。

- 1号機原子炉建屋：『建物優先度 優先度2』
- 2号機原子炉建屋：『建物優先度 優先度2』
- 3号機原子炉建屋：『建物優先度 優先度2』

なお、建屋外部は問題ないことを確認済

燃料デブリ取り出しを見据え、供用期間中における建屋外からの定期点検を継続する。

建屋内の落下危険物評価や長期的な構造安全性評価のために、建屋内の高線量エリアにおける調査・点検方法を検討していく。
