2号機 PCV内部調査・試験的取り出し作業の準備状況

2022年 1月27日

技術研究組合 国際廃炉研究開発機構
東京電力ホールディングス株式会社

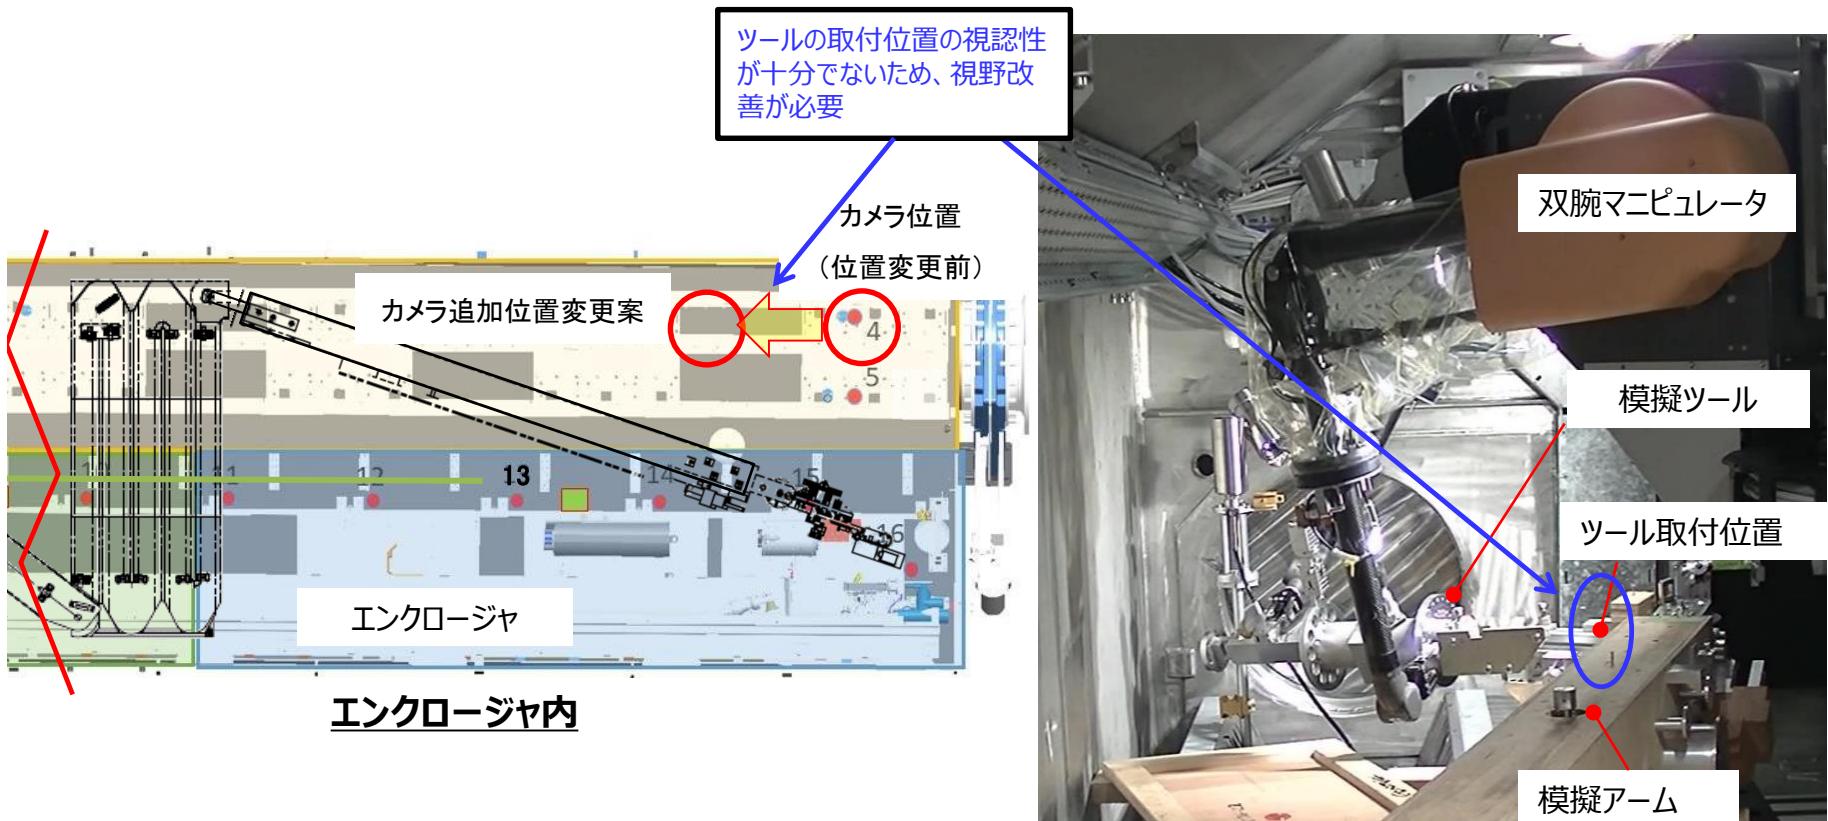
- ・先端ツールとアームの接続作業の成立見通しを得た。
- ・なお、今後の改善点として
先端ツールの取付位置の視野改善の観点でカメラ取付位置を追加 を抽出
- ・改善効果を検証にて確認していく予定

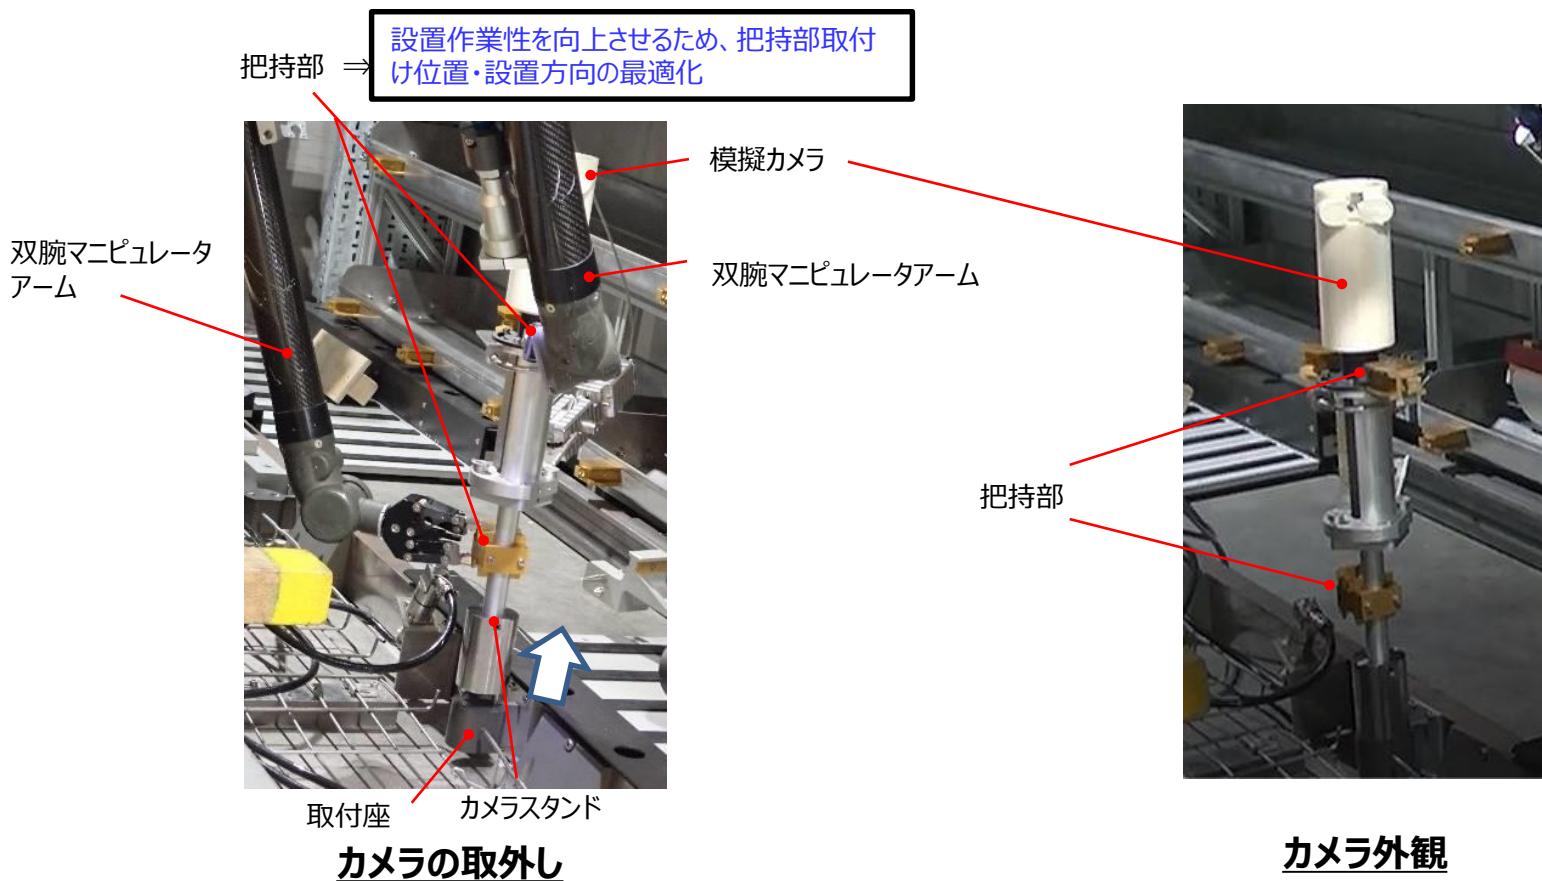
- ・エンクロージャ内カメラの取付位置変更作業の成立見通しを得た。
- ・なお、今後の改善点として
カメラ設置作業性改善の観点で、カメラ把持部取付け位置・設置方向を変更 を抽出
- ・改善効果を検証にて確認していく予定。

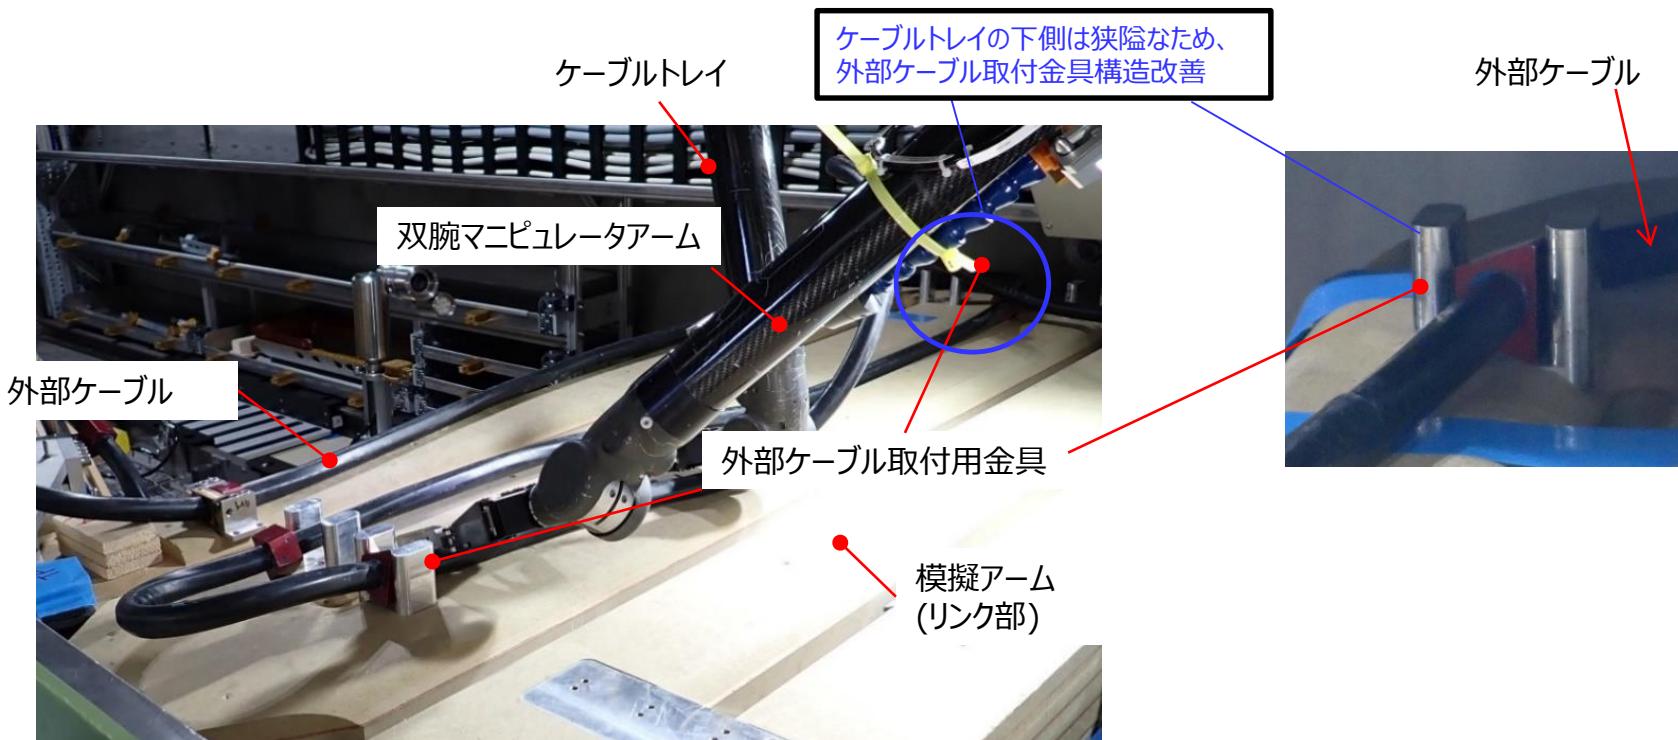
模擬アームへの外部ケーブル取付/取外し

- ・アームへの外部ケーブルの取付/取外し作業の成立見通しを得た。
- ・なお、今後の改善点として
外部ケーブル取付/取外し作業性改善の観点で、ケーブル取付金具構造、取付位置を変更を抽出
- ・改善効果を検証していく予定。

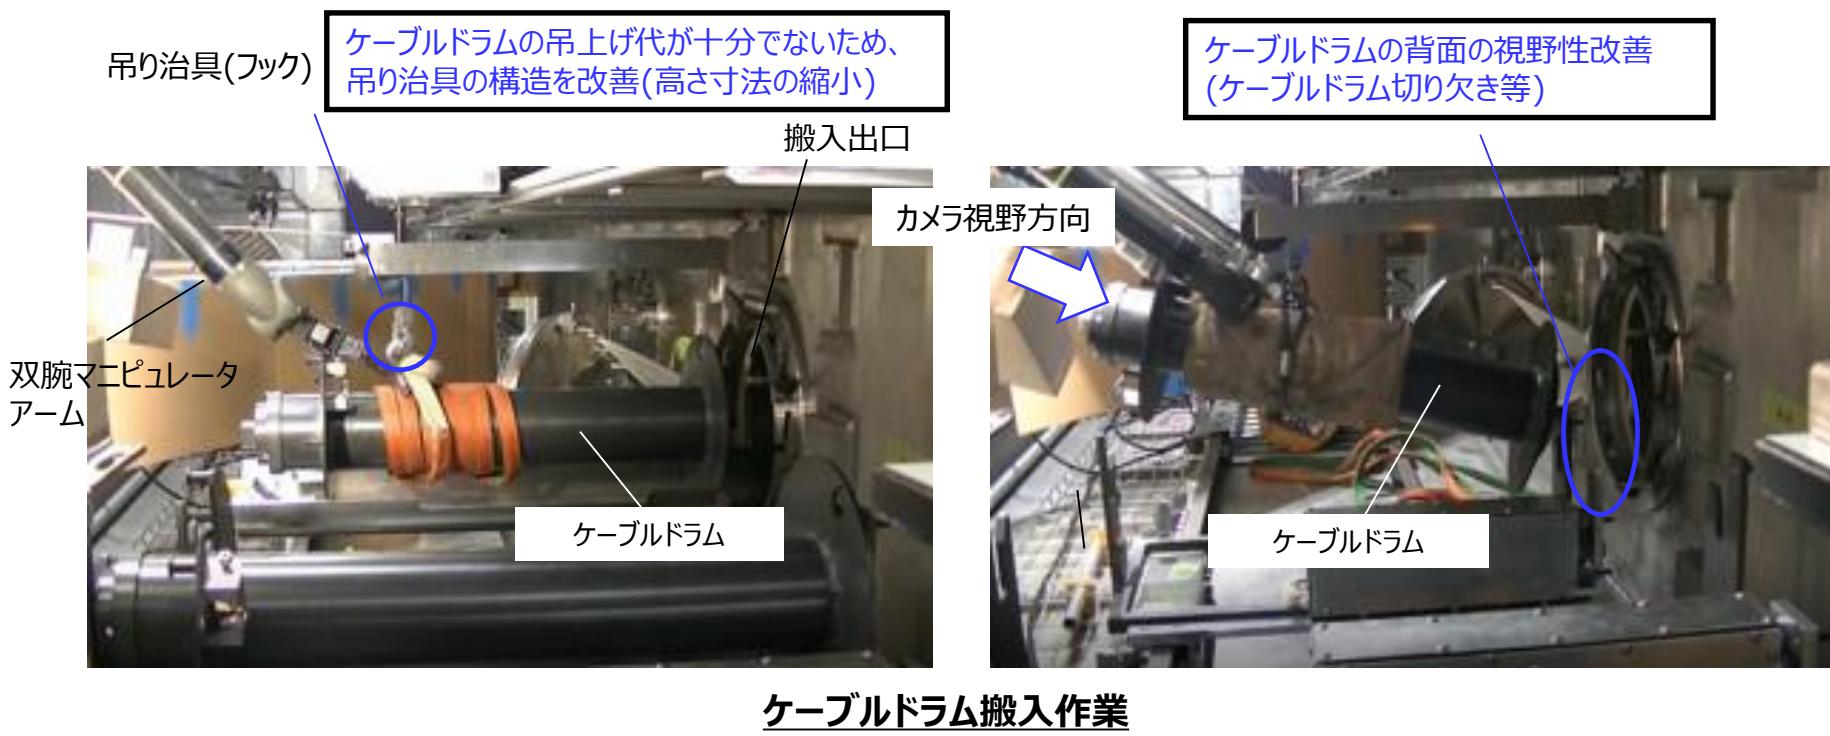
- ・ケーブルドラム等物品のエンクロージヤ内への搬入出作業の成立見通しを得た。
- ・なお、今後の改善点として
ケーブルドラム搬入出作業性/視野改善の観点で、ケーブルドラム吊り治具/背面構造を変更を抽出
- ・改善効果を検証にて確認していく予定。

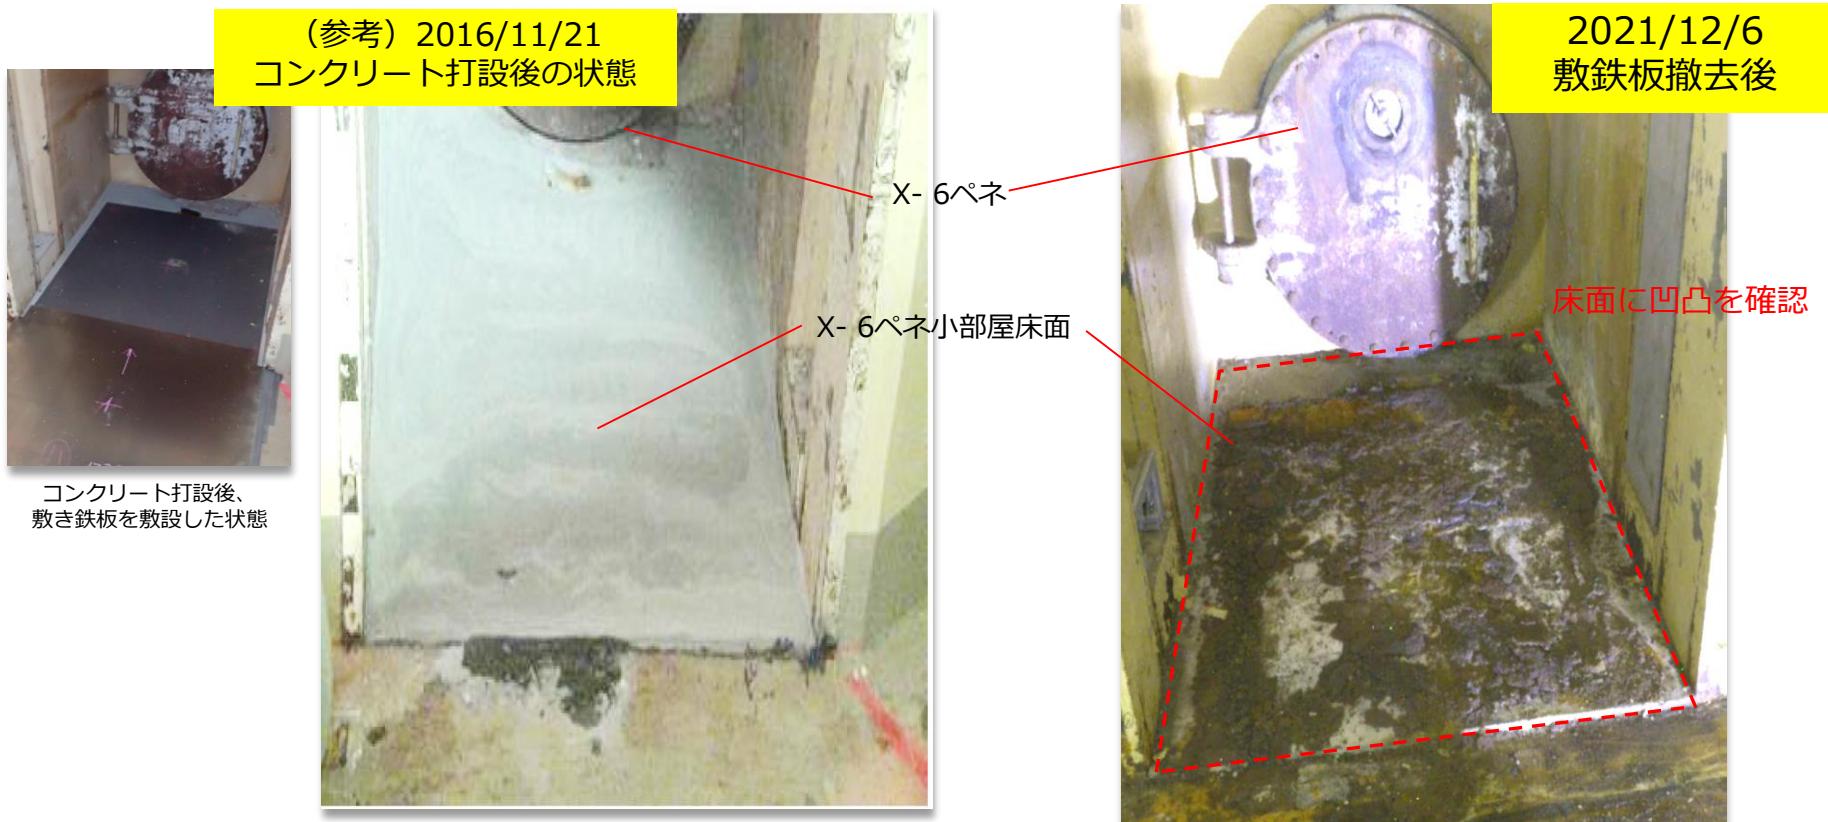
- ・隔離機構取り外し後、X-6ペネ配管部磨き作業に取り掛かるため、X-6ペネ小部屋内の敷き鉄板を撤去したところ、床面に凹凸があることを確認
- ・X-6ペネ小部屋内に凹凸があるので、今後の隔離部屋設置他作業に影響があることから、床面の状況について確認・処理方法を検討中
- ・なお、X-6ペネ配管部磨き作業については、床面凹凸の処理によって、配管部に汚れが付着する懸念があるため、床面凹凸処理後に実施する

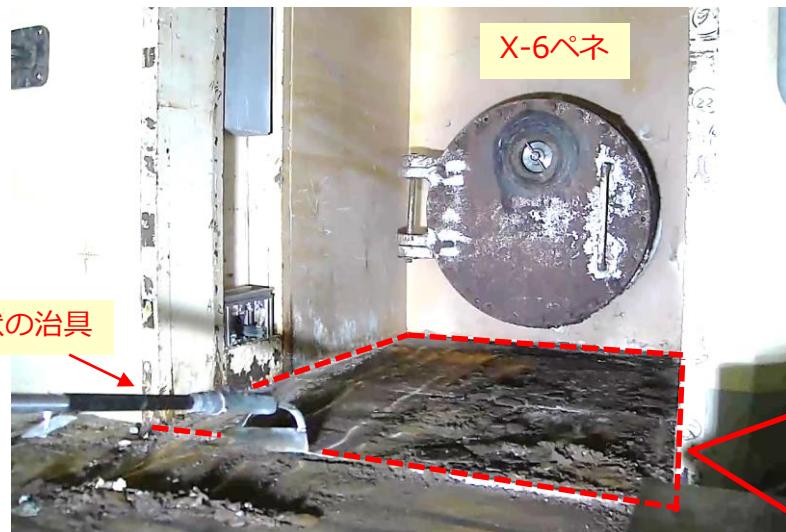
- 床面凹凸について、鍵状の治具を使用し調査したところ、凹凸部分が剥離することを確認
- その後、床面3Dスキャンを実施したところ、凹凸が一部残っており、隔離部屋設置他作業に影響があることから、凹凸の除去を実施することとした。

鍵状治具での調査状況
凹凸の部分が剥がれることを確認

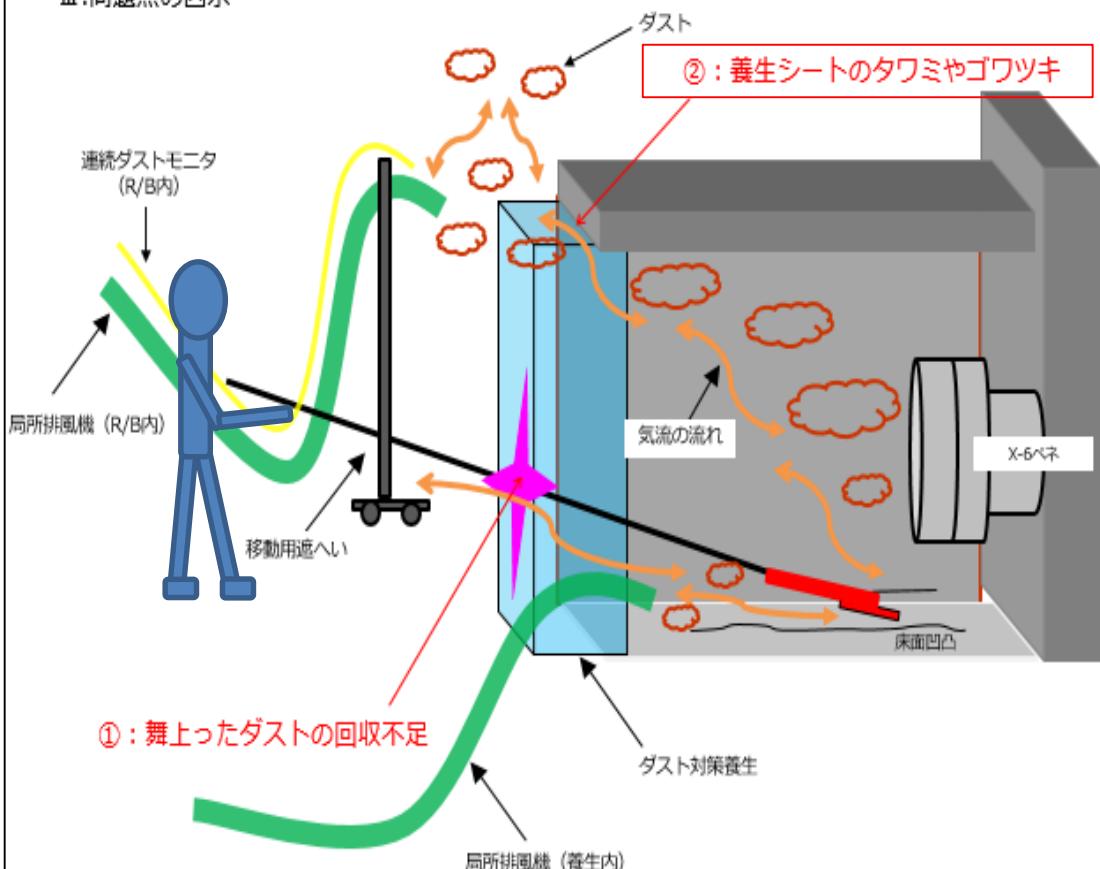
III. 問題点の図示

- ・1月7日、ダスト対策の養生を実施した上で床面凹凸除去作業を実施したところ、作業監視用のダストモニタ指値の上昇傾向を確認したため作業を一時停止。その後、一時的に作業停止基準値までダスト濃度が上昇した。
- ・なお、構内ダストモニタや敷地境界ダストモニタおよびモニタリングポストの指値に有意な変化がないことを確認。また、作業中断時には可搬式ダストサンプラで作業エリアを測定し、問題ないダストレベルであることを確認している。

- ① ダスト濃度上昇の原因是、床面磨きツールの差込口から外気を吸い込んでいたため、磨き作業で舞い上がった上部のダストを局所排風機1台だけでは吸引できなかつたと推定。
- ② 養生シートを二重にしていたことで作業中にタワミやゴワツキが発生し、小部屋と養生の隙間が大きくなり、ダストが養生外に漏れやすくなつたと推定
