# 2号機 PCV内部調査・試験的取り出し作業の準備状況

2024年1月25日

技術研究組合 国際廃炉研究開発機構  
東京電力ホールディングス株式会社

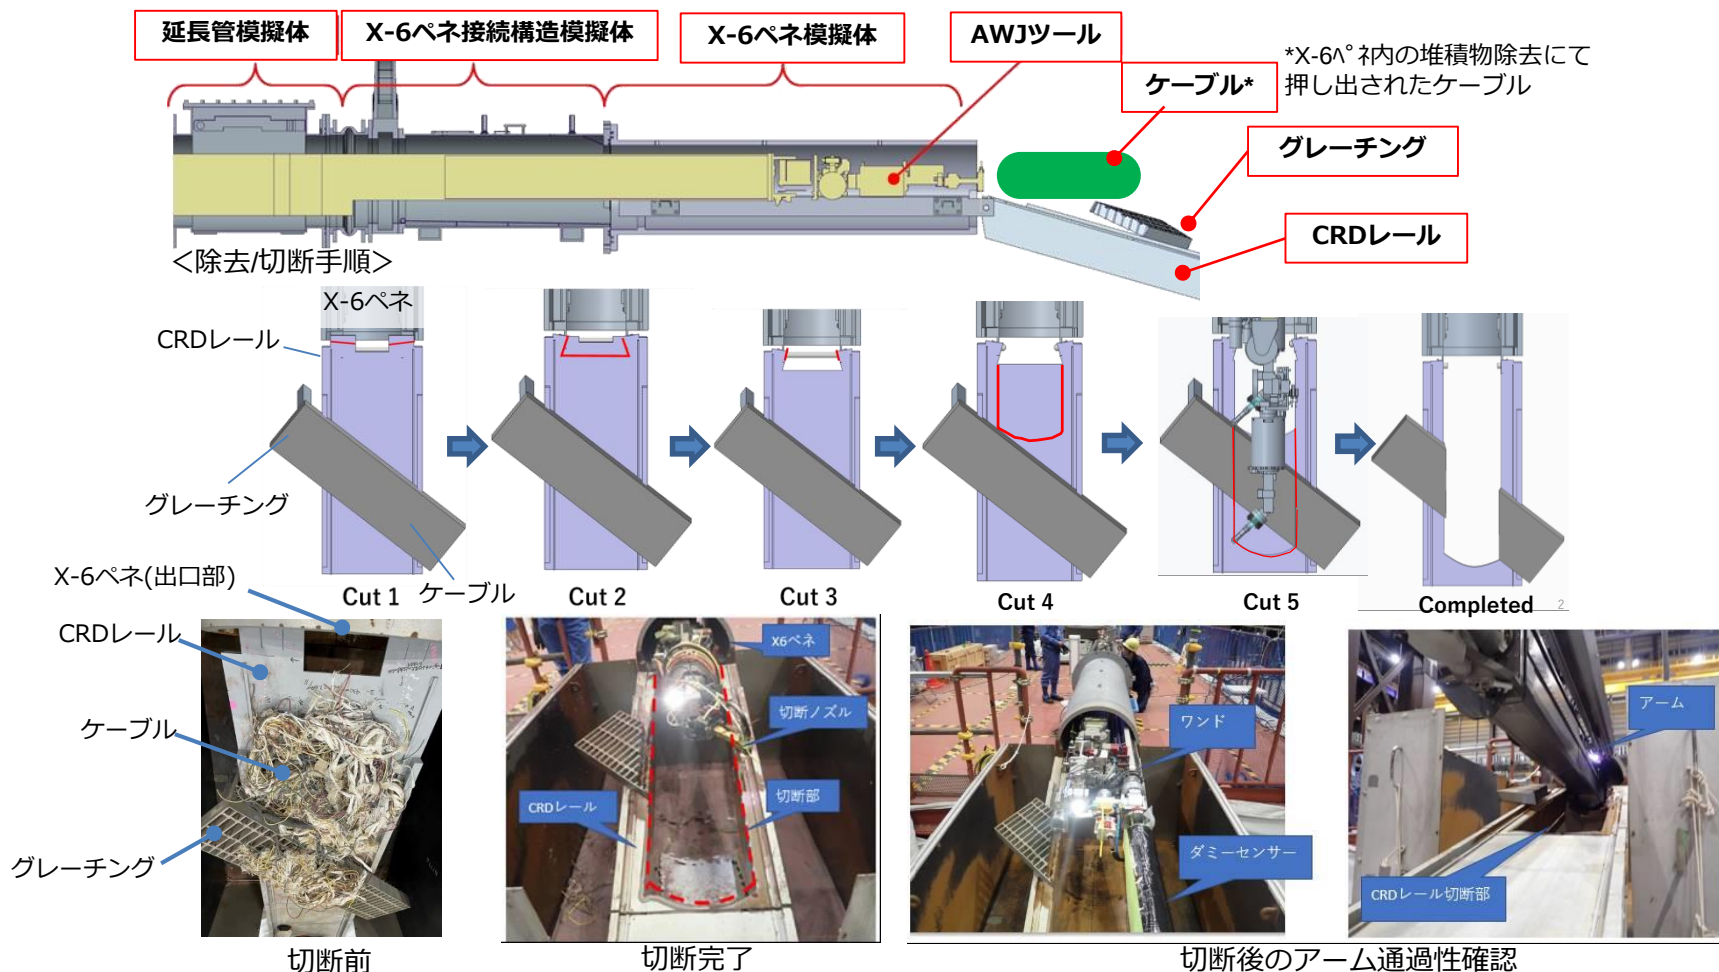
- アーム通過の障害物となるCRDレール/吊り具、グレーチング、ケーブル、電線管の除去/切断を実施
- X-6ペネ出口の障害物をAWJで除去可能なこと及び除去後アームが通過可能なことを確認
- なお、CRDレール上のケーブル、堆積物の残置状態に応じたAWJノズルの角度、位置調整等に時間がかかり、**ロボットアーム挿入後のアクセスルート構築に時間を要することが試験にて確認できたため、作業効率化（作業時間短縮）についても継続検討中**

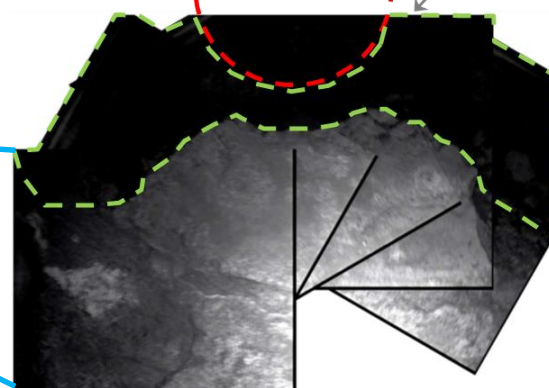
過去調査時の貫通部近傍の突き崩し状況  
(1月10日作業)

- X-6ペネ内堆積物除去作業を開始し、ドーザツールによる堆積物の突き崩しを実施
- 過去調査時の貫通部近傍から突き崩し作業を行い、上部はドーザツールで抵抗なく押し込めている状況、下部は上部よりも抵抗があるものの、ドーザツールで押し込めている状況

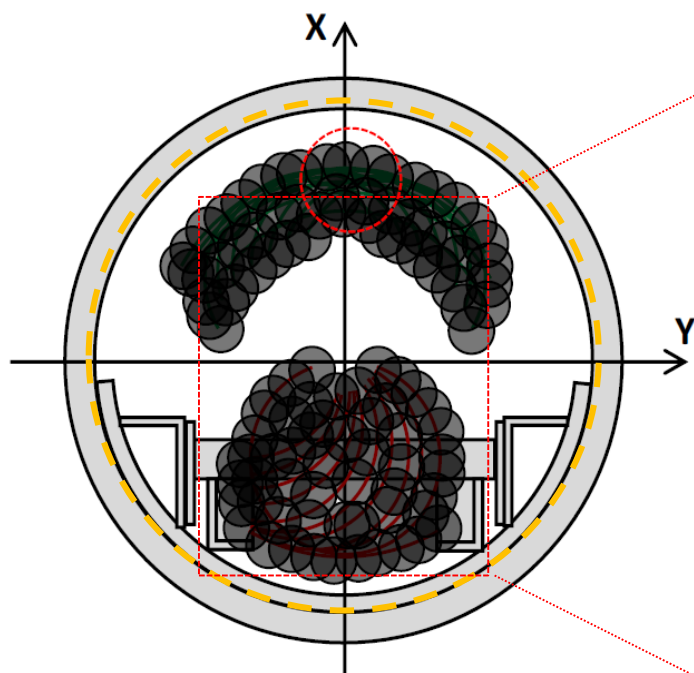
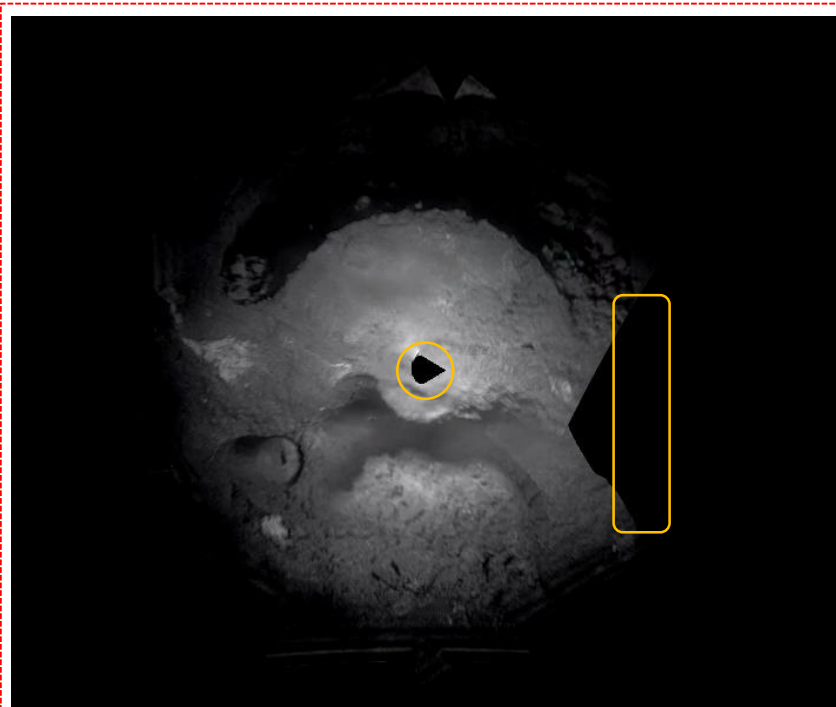
堆積物の突き崩し状況  
(1月12日作業)

- ペネ下部の抵抗を確認していた箇所も、問題なく押し込めている状況
- 堆積物突き崩し作業ステップ範囲について、事前のモックアップと同様に問題なくドーザツールによる突き崩し作業が完了
- 堆積物の性状としては、X-6ペネ中心部付近から底部にかけてドーザツールを押し込んだ際に抵抗を確認した箇所もあったが、最終的には押し込めている状況

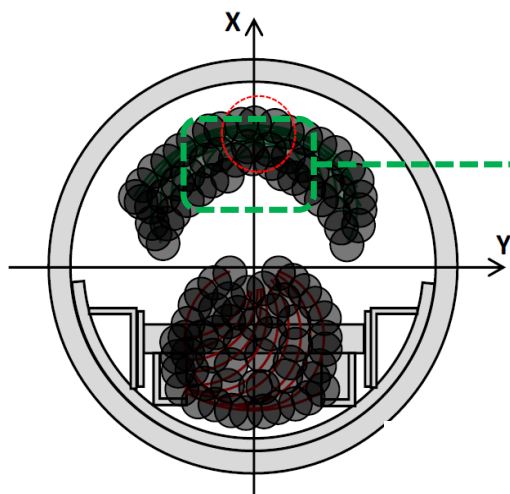
低圧水施工前 1月17日作業開始前

- ・ ドーザツールによる突き崩し作業に続き、低圧水噴射による堆積物除去作業を実施
- ・ 事前のモックアップと比較し堆積物の除去に時間を要しているが、徐々に堆積物が除去できてきており、ケーブル類が確認されてきた。また、ペネ下部に泥状の堆積物が残っている状況

- 事前のモックアップと比較し堆積物の除去に時間を要しているが、徐々に堆積物が除去できてきており、ケーブル類が確認されてきた。今後、2月以降、残った堆積物とケーブル類について、高圧水／AWJによる除去を実施していく。
- 低圧水による除去作業結果及び今後の高圧水／AWJによる作業の不確実性に加え、試験的取り出しに向けて、ロボットアームについては、モックアップ試験からアクセスルート構築に時間を要すること、また、事故炉の格納容器内で初めて使用するための信頼性を確認するべく今後も予定されている試験があること等を踏まえ、燃料デブリの性状把握のための燃料デブリの採取を早期・確実に行うべく、まず過去の内部調査で使用実績があり、堆積物が完全に除去しきれていなくても投入可能なテレスコ式の装置を活用し、燃料デブリの採取を行う。その後、ロボットアームによる内部調査及び燃料デブリの採取も行うべく、本試験的取り出しにおける取組を継続。
- ロボットアームによるアクセスルート構築作業に先立ち、テレスコ式の装置でPCV内の堆積物除去後の状態を確認することで、ロボットアーム作業の確実性が向上できると考えている。
- 試験的取り出しの着手時期としては、遅くとも2024年10月頃を見込む。
- 今後も堆積物除去作業、試験的取り出し作業について、安全確保を最優先に着実に作業を進めていく。

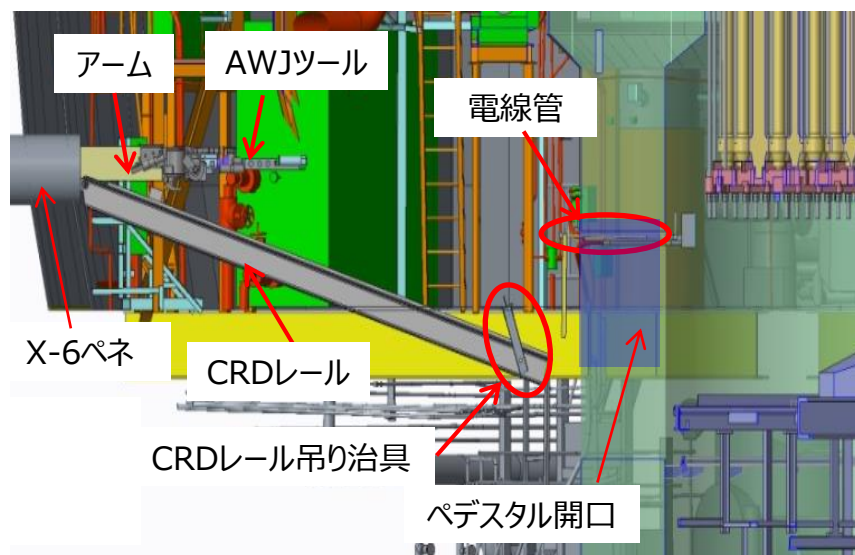
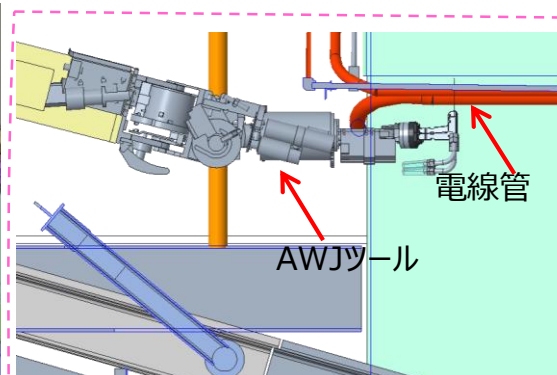
電線管切断試験

- AWJツールをアームに搭載し、アーム通過の障害物となるCRDレール吊り治具、ペDESTAL開口部の電線管の切断試験を実施
- アーム先端に搭載したカメラによる視認にてCRDレール吊り具、電線管とも、計画通り切断できることを確認
- なお、CRDレール同様AWJノズルの角度、位置調整等に時間がかかり、ロボットアーム挿入後のアクセスルート構築に時間を要することが試験にて確認できたため、作業効率化（作業時間短縮）についても継続検討中
