# 燃料デブリ取り出し工法の具体的な設計検討に向けた 内部調査の今後の計画について

2024年10月31日

東京電力ホールディングス株式会社

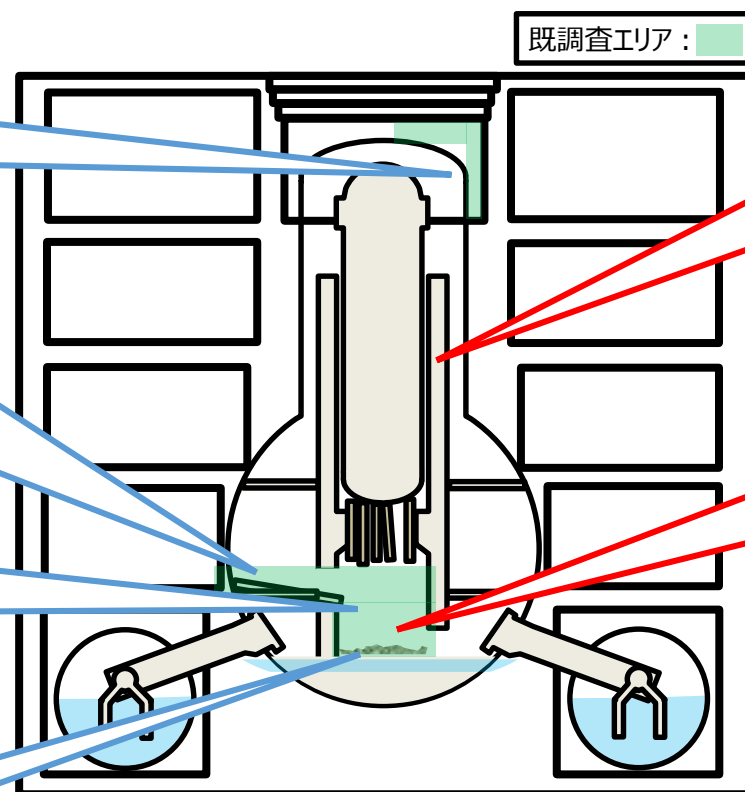
2号機原子炉建屋 縦断面概略図

- 2号機については、主にペDESTAL内の調査が進んでいる。
- 1・3号機に比べて少量の堆積物がペDESTAL内底部に存在しており、一部は把持して動かせることを確認している。
- 主要構造物の状態としては、変色は確認されるものの、1・3号機に比べて目立った損傷は少ない。
- 今後は、ペDESTAL底部の堆積物を採取し、組成に関する情報取得を実施する。

調査範囲の原子炉ウェル内構造物には、大きな損傷は確認されなかった。空間線量は、最大530mSv/hを確認した。

最大70～80Gy/h程度  
ペDESTAL内約10Gy/h

他号機と比較すると最も水位が低く、D/W底部付近である。  
・暗所、湿潤環境で霧がある

変色は確認されるものの、目立った損傷は少ない。ペDESTAL内のプラットフォームの一部が脱落し、堆積物が付着している。

ペDESTAL内底部に少量の堆積物がある。

・RPV内に通じる計装配管にファイバースコープを投入し、RPV内部の外周の一部を目視確認し、内部の状態確認を行う。

・ペDESTAL内で確認された、塊状の堆積物について採取し、その組成について分析する。

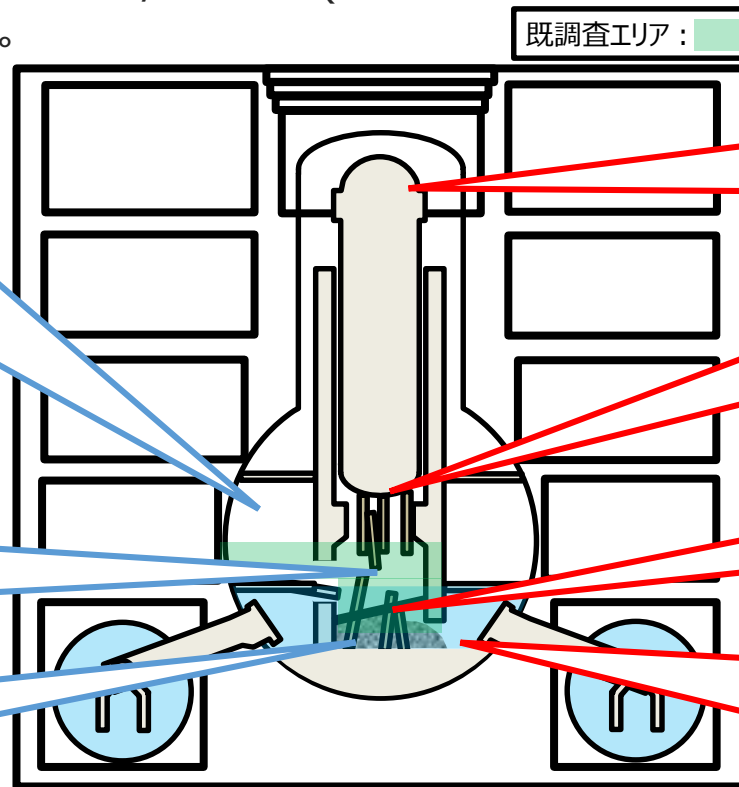
3号機原子炉建屋 縦断面概略図

- 3号機については、主にペDESTAL内の調査が進んでいる。
- 堆積物がペDESTAL内に存在していることを確認。RPV内部の状況やペDESTAL外への流出の有無については未確認。
- 主要構造物の状態としては、ペDESTAL内の構造物の落下や損傷が確認されているが、1号機と比較すると原型を保っているものが多い。
- 今後は、更に堆積物の情報を拡充するために、RPV内部調査に繋がるRPV底部付近の情報や、堆積物の流出範囲を確認するためのD/W B1階(ペDESTAL人員開口付近)の情報、堆積物の組成に関する情報取得について計画。

- ・空間線量  
最大約1Gy/h。  
調査範囲がX-53ペネ周辺のための、今後拡充していく
- ・PCV水位  
他号機と比較すると最も水位が高く、1階グレーチングの高さまである。
- ・暗所、湿潤環境で靄がある

1号機よりは構造物の形を残しているものの、CRDハウジングの脱落やプラットフォームの変形が確認されている。

ペDESTAL内に大量の堆積物がある。ペDESTAL外への流出状況については未確認。

- ・RPV内燃料デブリの取り出しに向けて、炉内構造物の状態確認（熱による変形の有無）や炉心内部の燃料デブリの状態を確認する。

- ・燃料が溶融したことで、RPV底部には穴が開いていると推定。その穴からRPV内部調査が可能かRPV底部の状態を確認する

- ・ペDESTAL内で確認された、塊状の堆積物について採取し、その組成について分析する

- ・ペDESTAL内に堆積物を確認しているが、ペDESTAL外への流出状況については不明。流出するとすれば、地下階のペDESTAL人員開口が有力のため、当該箇所の状況を確認する
