# 2号機原子炉建屋オペレーティングフロアの ガンマカメラによる調査結果について (解析結果報告)

2013年4月25日 東京電力株式会社 独立行政法人日本原子力研究開発機構

オペレーティングフロア調査概要

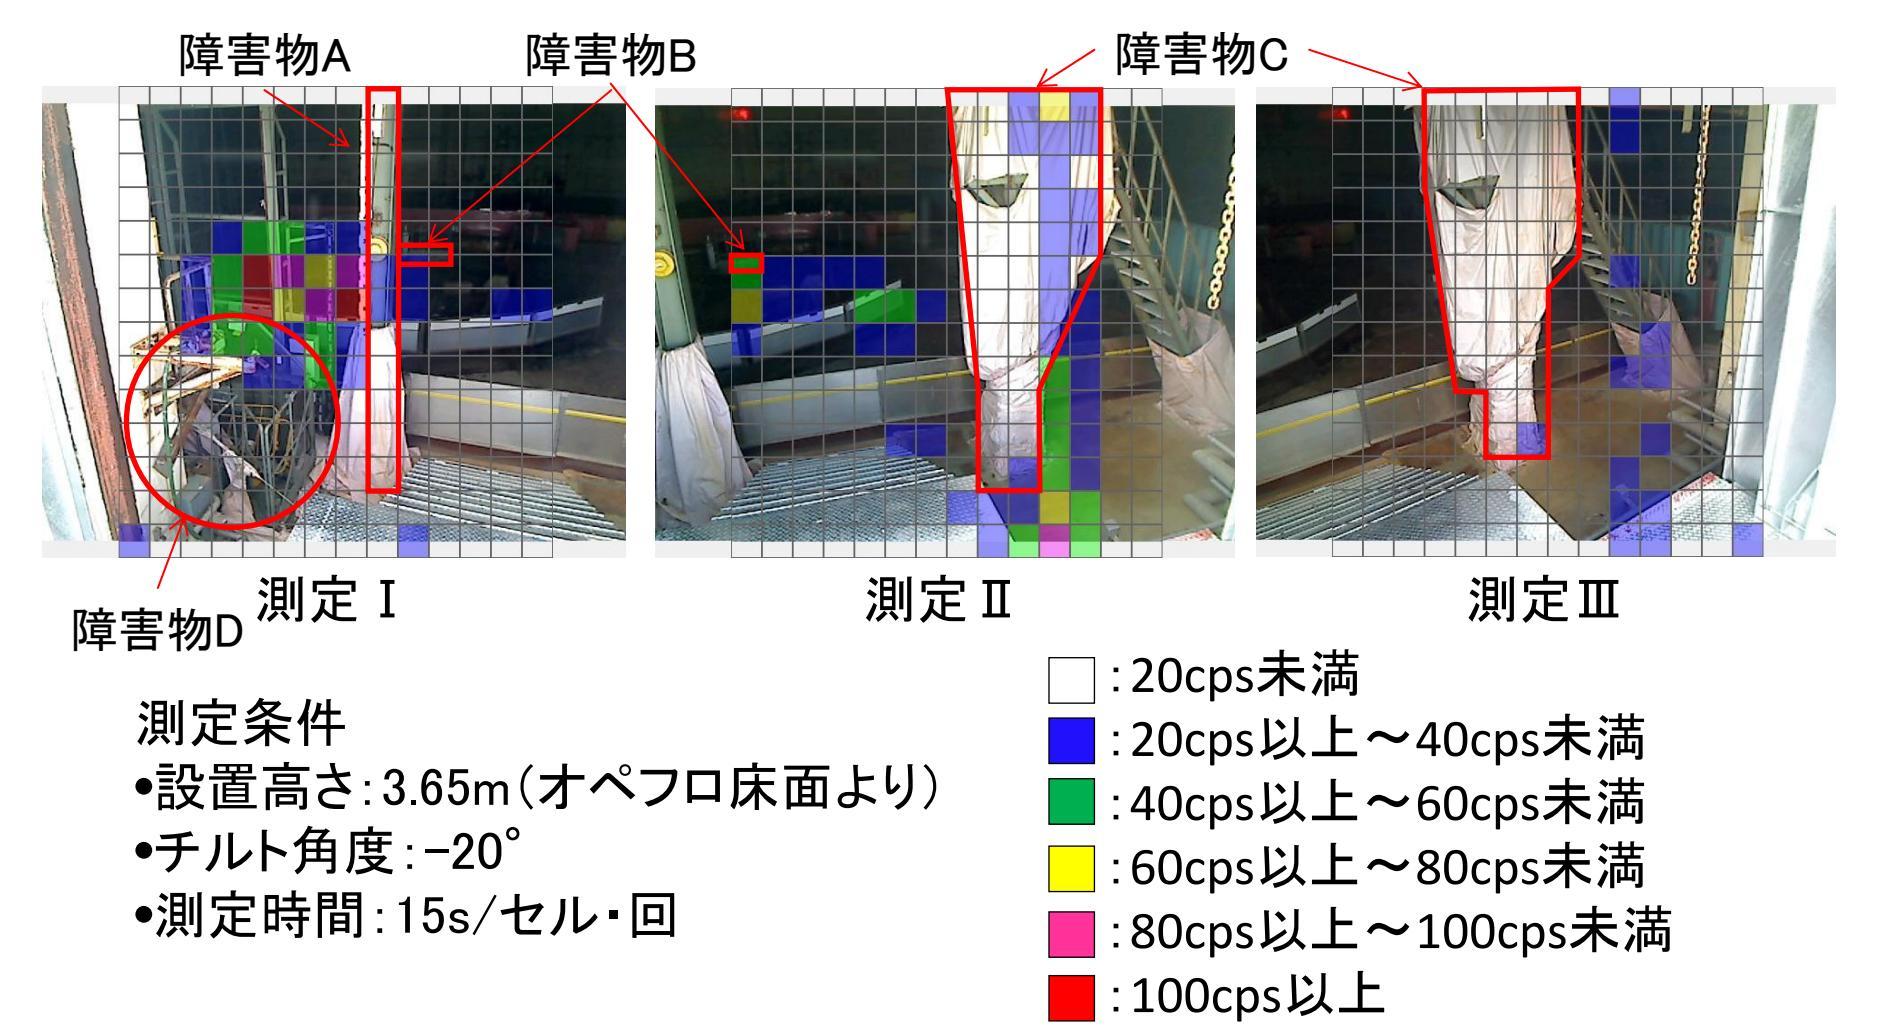
# ガンマカメラ測定結果

### ・以下の測定結果は、測定7回分の平均値を表示したもの。

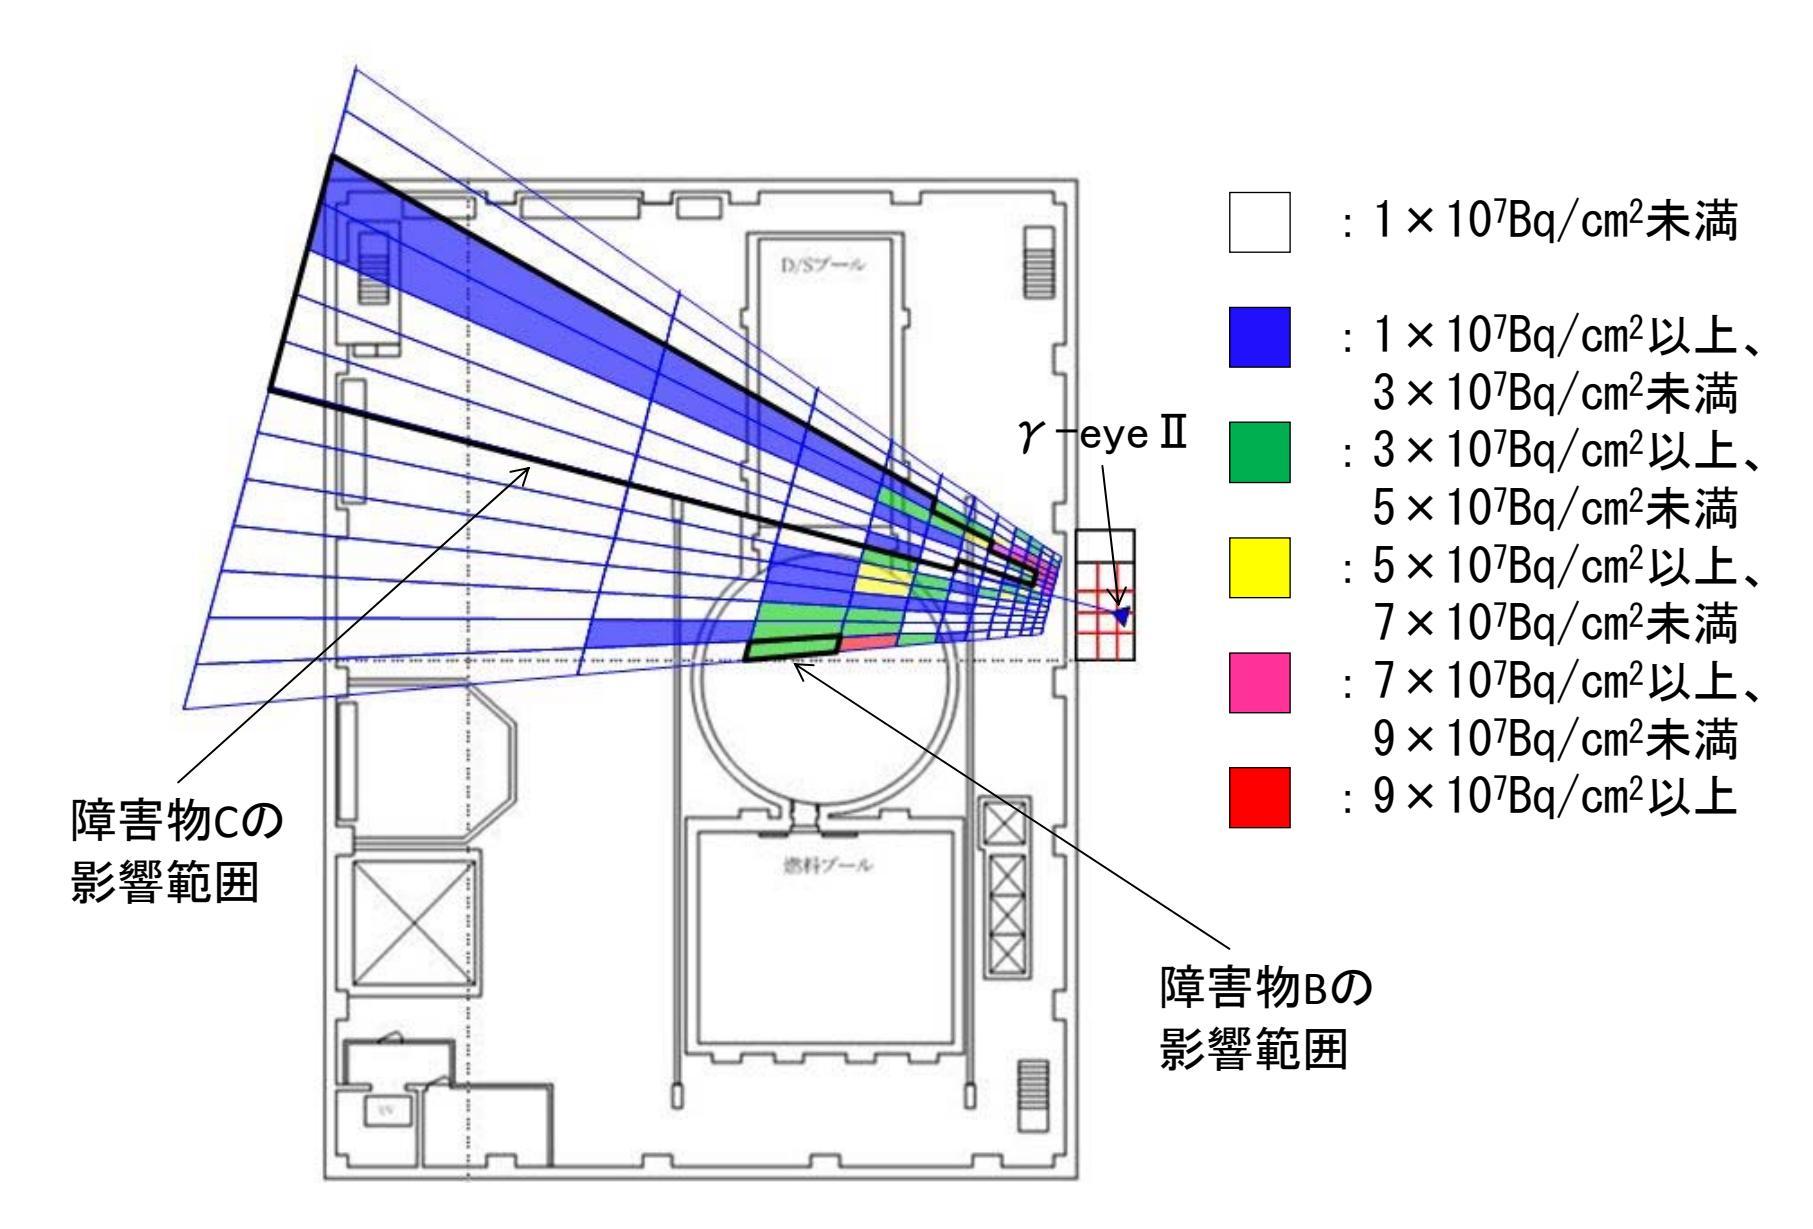
### γ-eye IIによる測定で得られたオペフロ平面汚染密度分布(重ね合わせ)

▶測定範囲における主たる汚染源はウェル上部であることを確認。

▶ウェル上部の汚染は約100MBq/cm2~ 10MBq/cm2の 分布があり、中心部(やや南側)が最も高いことが判明。

▶ブローアウトパネル(BOP)開口部近辺の床面には、ウェ ル上部と同程度の汚染個所があることが判明。

▶測定範囲内のウェル奥西側床面の汚染は、 10MBq/cm2未満であることが判明。

▶障害物Cの影響範囲内の汚染密度分布については、障害物Cの表面汚染の影響による可能性も考えられる。

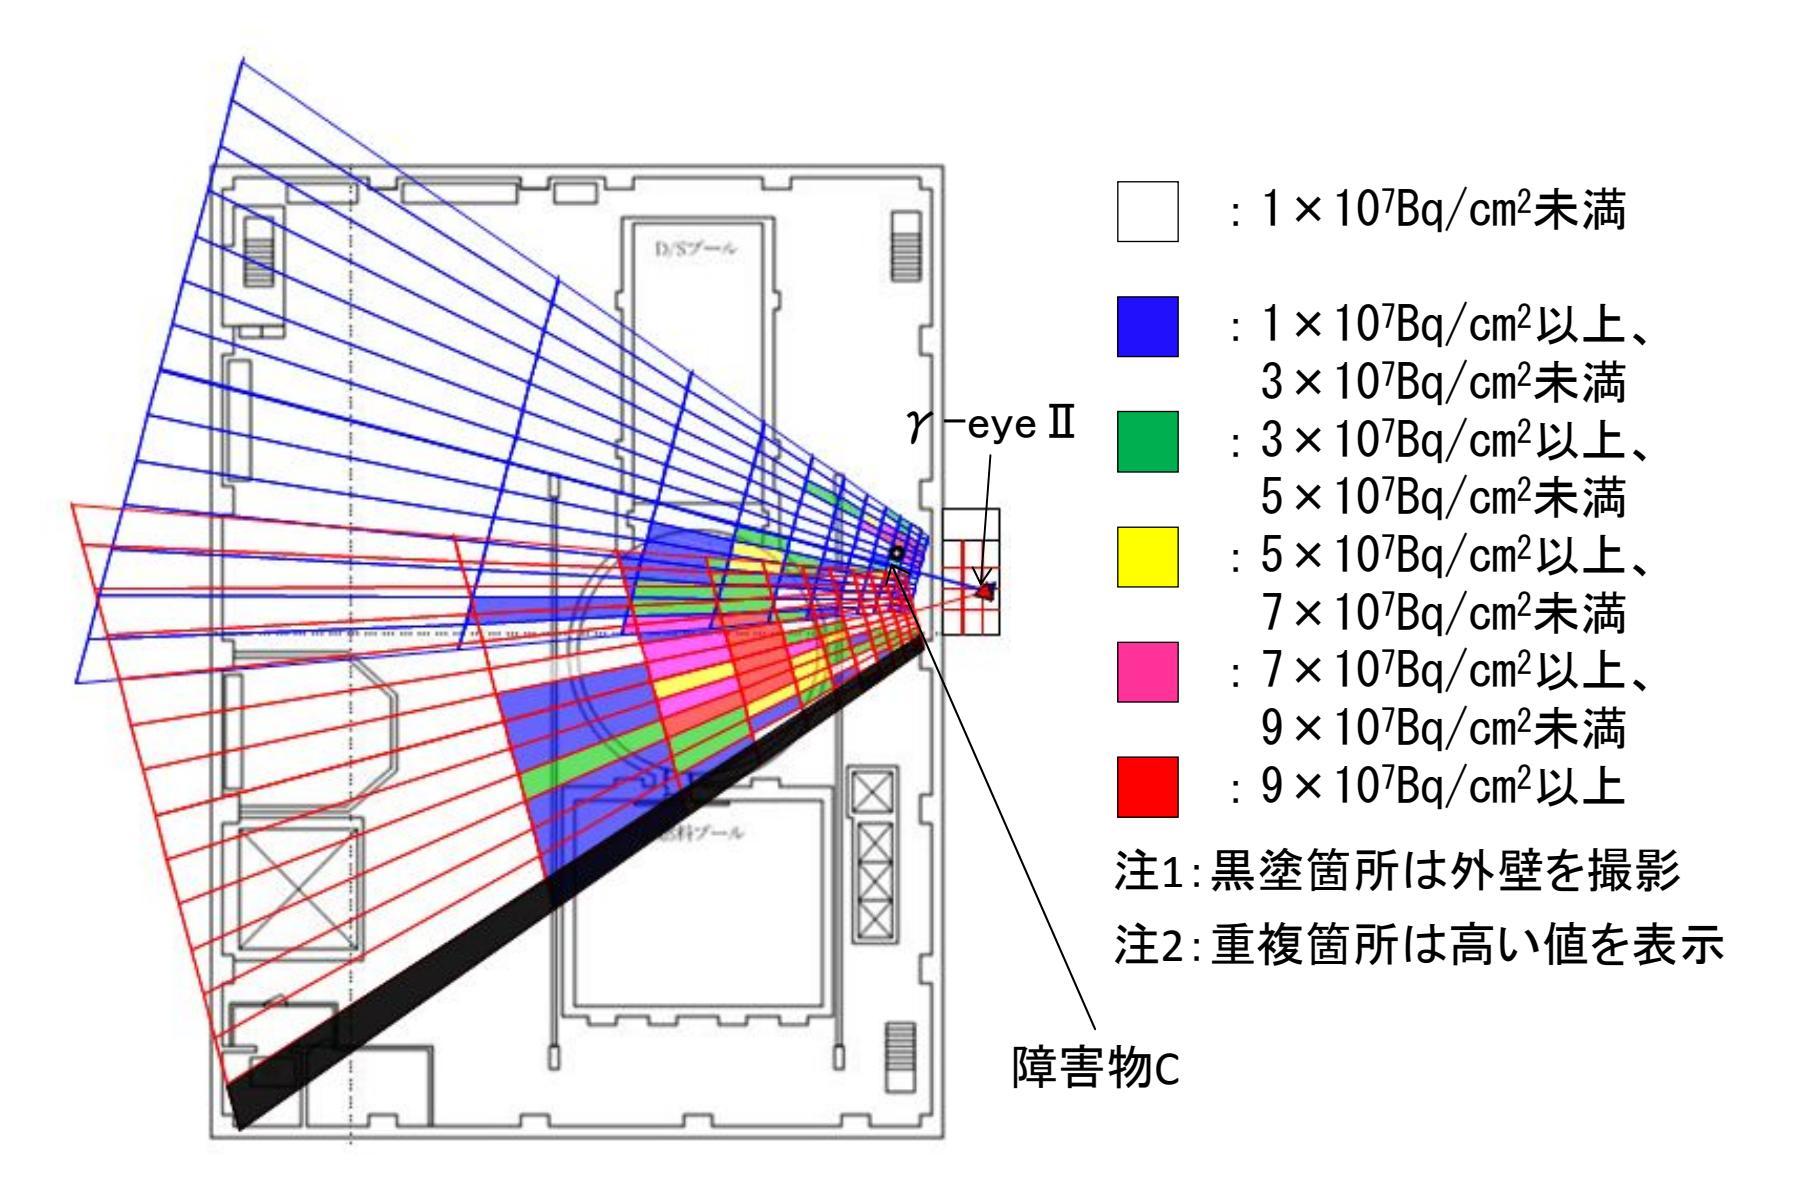
#### 【参考1】 表面汚染密度分布の再評価(障害物の影響を考慮)

障害物が含まれるセルについて、障害物による遮へい効果または障害物表面の汚染 などの影響を考慮し、表面汚染密度分布を再評価。なお、測定下限値未満の測定値 は評価から除外。

障害物Aは機器仕様から考えて、ある程度の遮へい能力を有していると考えられることから、障害物Aの遮へい効果による減衰分を追加補正した表面汚染密度に再評価した。

障害物Bは機器仕様から考えて遮へい能力が高く、放射線を完全に遮断しているものと考えられる。よって、対象セルについては、障害物Bが干渉しない範囲からの放射線のみを測定していると考えられ、干渉しない範囲の表面積からセル全体の表面汚染密度を再評価した。

障害物Cが含まれるセルに示される汚染分布は、放射線強度が障害物Cに沿った分布を示していることから、全て障害物Cの表面汚染と仮定し、汚染密度分布から除外した。

現在のデータからは障害物の影響は判断できないため、再評価対象外とした。

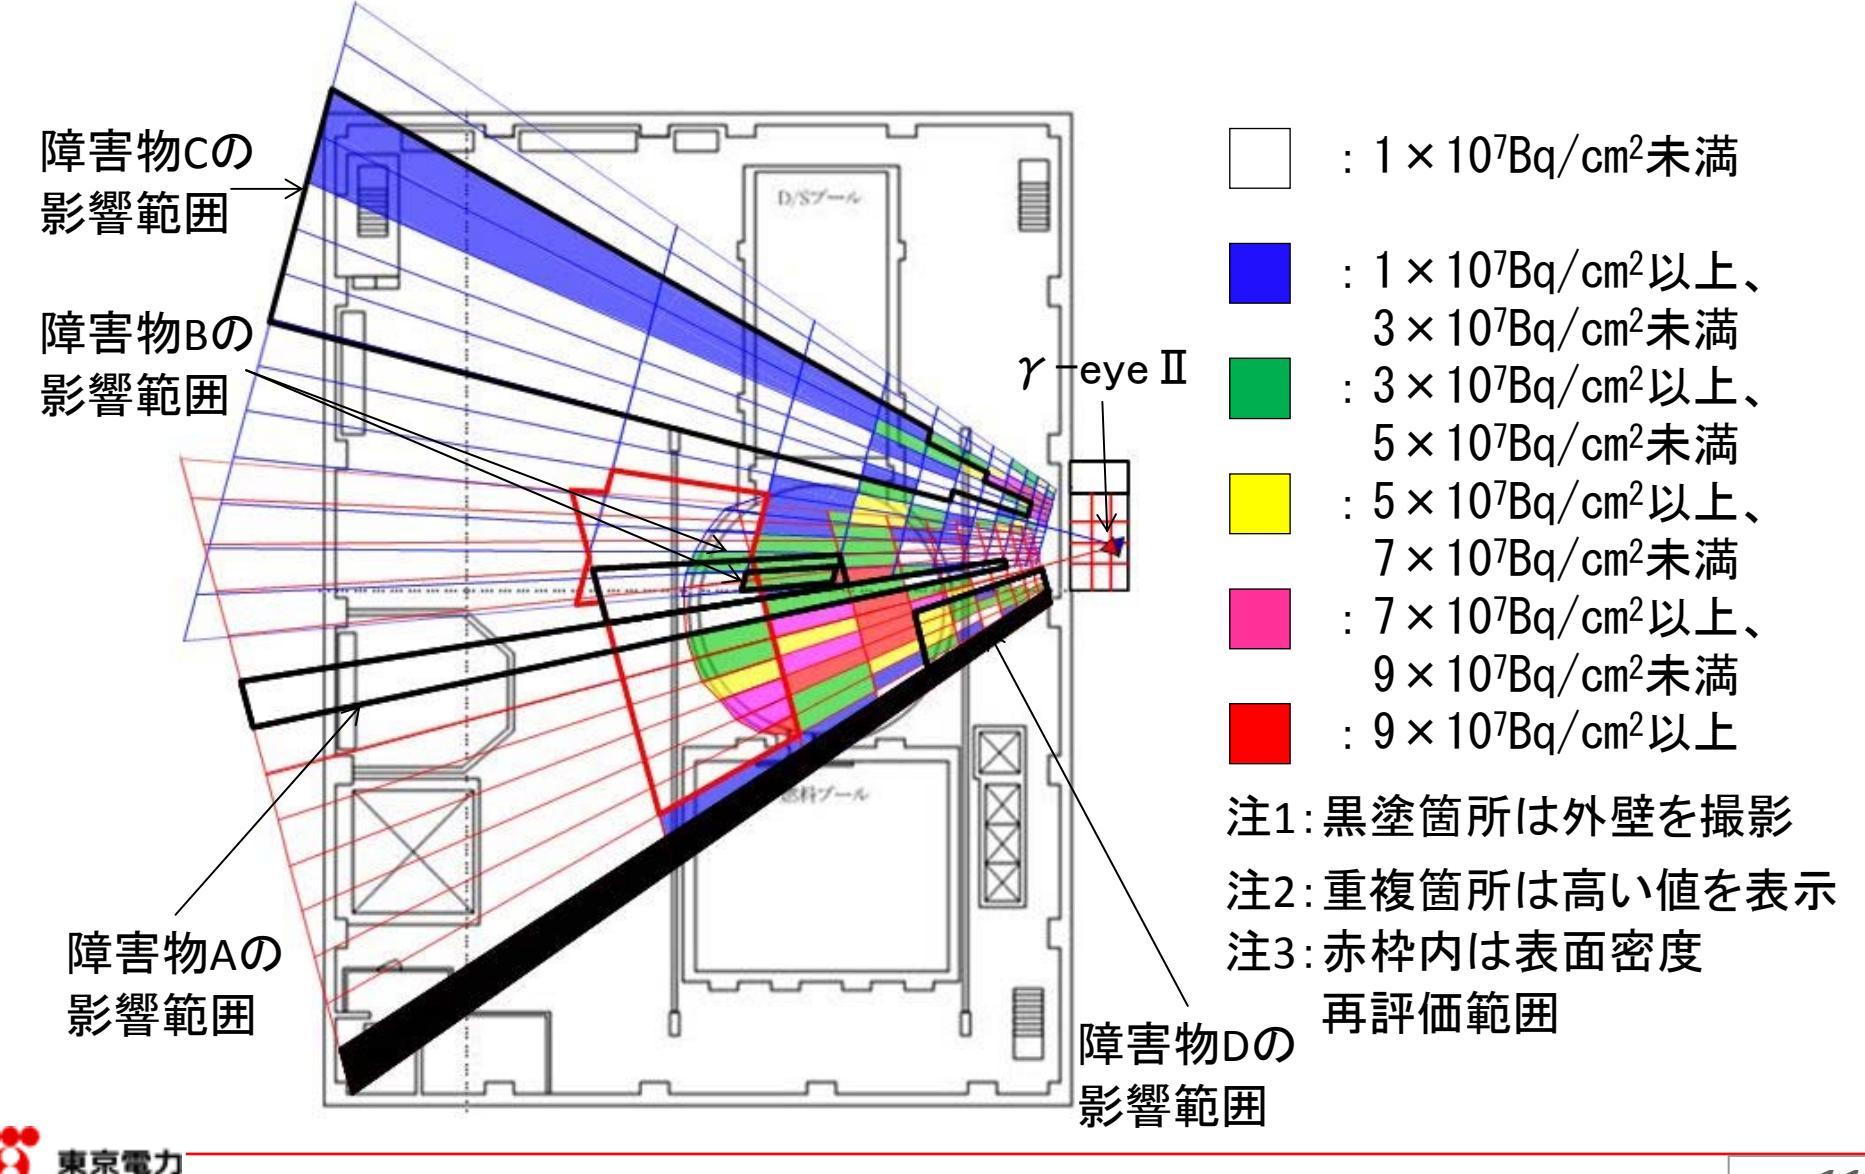
【参考2】 表面汚染密度分布の再評価(ウェル上部に汚染の集約)

・主たる汚染はウェル上部であると仮定し、オペフロ平面の汚染密度分布を再評価
