# 大丈夫ですか?! ガス機器の 煙突

経済産業省 原子力安全・保安院委託調査

～平成16年度ガス安全使用技術調査～

# 排気筒の腐食事例

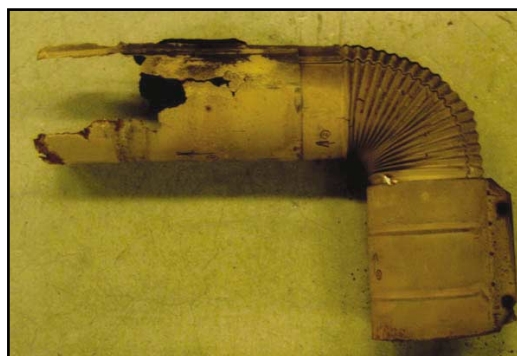
**これが腐食した排気筒だ！**

**屋外の横引きより  
先が腐食に  
よって脱落！**

- 長年使用してきた排気筒は、屋内だけではなく屋外部分も確認する必要があります。
- 樹脂塗装亜鉛めっき鋼板の排気筒は、設置環境にもよりますが、長年使用すると腐食が発生し穴が空きます。
- 新しい排気筒に交換してください。

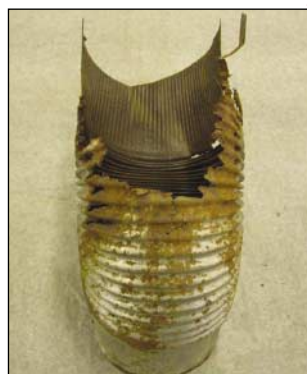
室内の曲がり  
部分に穴が！

これが腐食した排気筒だ！

- 腐食が進行して排気筒に穴があくと、燃焼排ガスが室内に流出し、一酸化炭素中毒事故を起こす可能性があります。
- お客様が「これまで使ってきたのだから大丈夫です」と仰られても、必ず排気筒を交換してください。

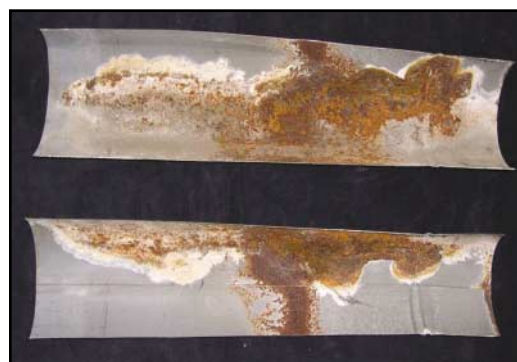
内側では腐食が  
進行中だった！

これが腐食した排気筒だ！

- 排気筒は、外側がきれいに見えていても、内側では腐食が発生しています。
- 腐食が進むと排気筒の肉厚が薄くなり、穴があくこともあります。
- ステンレス以外の材料を使用している排気筒は、凝縮水によって腐食しやすいので気をつけてください。
- 凝縮水は排気筒の接合部（ハゼ折り、シームレス）に溜まりやすいので、横引き部分の接合部が上になっているか気をつけてください。

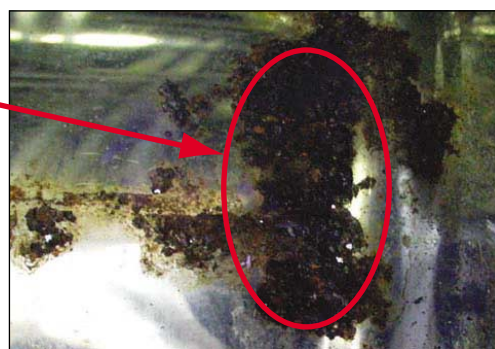
**横引きの上部に  
腐食による穴が！**

腐食による穴

**これが腐食した排気筒だ！**

- ステンレスも種類によって海塩粒子による腐食の進行状態が異なります。
- SUS430はステンレスですが、SUS304と違い、海塩粒子により腐食することがあります。
- 排気筒を再使用する場合は、ステンレスであっても材質がSUS304かSUS430かを確認してください。

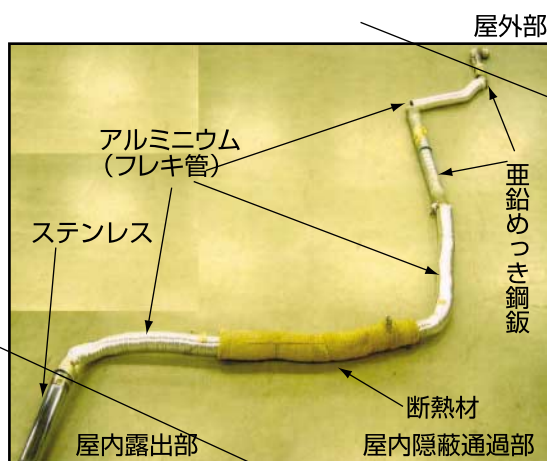
アルミニウムに  
腐食による亀裂が！

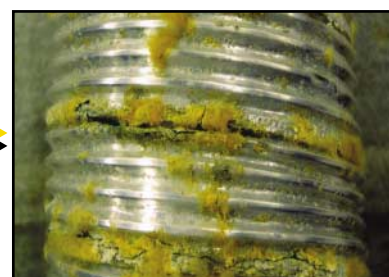
フレキ管使用のため、  
逆勾配・たわみが…

- FE式の排気筒が天井裏などの隠ぺい部を通過している場合、天井裏の高さが少ないと施工しにくくなり、逆勾配になっている場合があります。
- 横引きの勾配やたわみは、水準器で確かめることができます。
- 見えるところだけでなく、隠ぺい部も含めて全てステンレスで施工してください。
- 異なる材質の接触箇所耐食性に劣る部材が、優先的に腐食することがあります（ガルバニック腐食）。

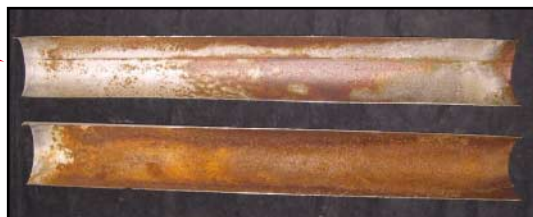
下側が全面的に  
腐食していた！

これが腐食した排気筒だ！

凝縮水や雨水で腐食し、  
穴があいていた！

- T字管を使用していない排気筒は、曲がりと横引きに腐食が進行します。
- T字管は、ドレン抜きがあるため、凝縮水が溜まりにくく、腐食が発生しにくい傾向があります。
- 腐食の進行により排気筒に穴があくと、鳥などが巣を作る可能性もあり、排気筒詰まりによる一酸化炭素中毒事故につながるおそれがあります。
- 横引き立上がりには、必ずT字管を使用するよう気をつけてください。

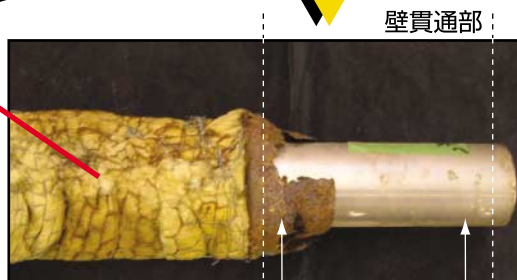
断熱材に流出した  
凝縮水によるシミが！

これが腐食した排気筒だ！

- 屋内と比較して壁貫通部は、腐食が進行していることが多く、穴があいていることもあります。
- 壁貫通部に穴があくと、燃焼排ガスが居室に流入し、一酸化炭素中毒事故が発生する可能性があります。
- しかし、壁に隠れているため、この部分の状態は目視では確認しにくいので注意が必要です。

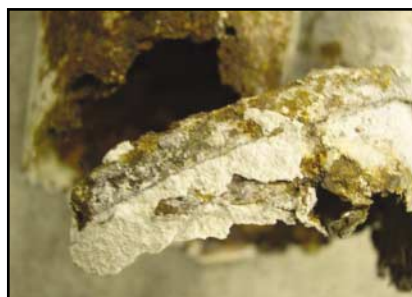
**外壁貫通部の  
腐食が進み、穴が！**排気筒の延長が  
長くて…**これが腐食した排気筒だ！**

- 排気筒の延長距離が長いと、施工の仕方によってはたわみ等が生じやすくなり、より凝縮水が溜まりやすくなります。
- SUS304を使用していれば問題が生じない排気筒の延長も、SUS304と比べて耐食性が劣る材料では腐食しやすくなり、注意が必要です。

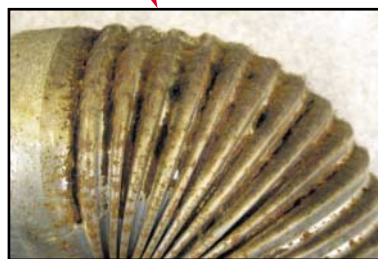
これが腐食した排気筒だ！

曲がりに穴が発生！

- 長年使用してきた排気筒は、目視で見えるところだけではなく、屋内・屋外とも確認し、交換する場合は、全て法令に規定されている材料とすることが必要です。
- 屋外の曲がりはT字管を使用すること。
- 異なる材質の接触箇所耐食性に劣る部材が、優先的に腐食することがあります（ガルバニック腐食）。

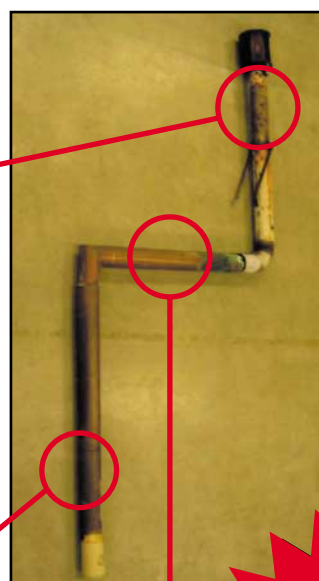
無数の穴が！

緑青が発生！

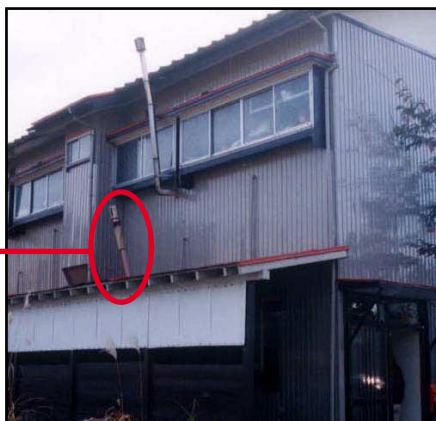
風圧帯内に設置！

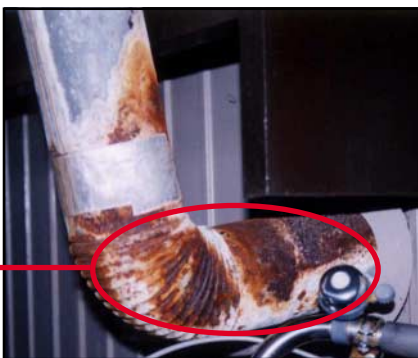
曲がりに腐食が発生！

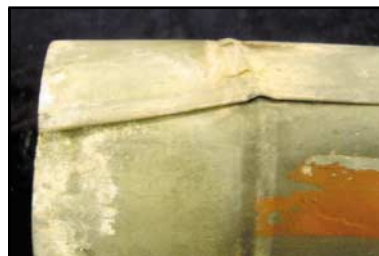
先端が狭められ、  
むりやり接続！

- さまざまな材質で作られた排気筒を継ぎ足して使用すると、それぞれの排気筒の口径が合わずに燃焼排ガスが漏れたり、口径縮小により燃焼排ガスがスムーズに排出されず、排ガスが逆流するおそれがあります。
- 必ず、法令に規定された同一材料の排気筒を使用すること。
- 異なる材質の接触箇所耐食性に劣る部材が、優先的に腐食することがあります（ガルバニック腐食）。
- CF式の横引きは先上がりで、排気トップは風圧帯外に設置することが必要です。

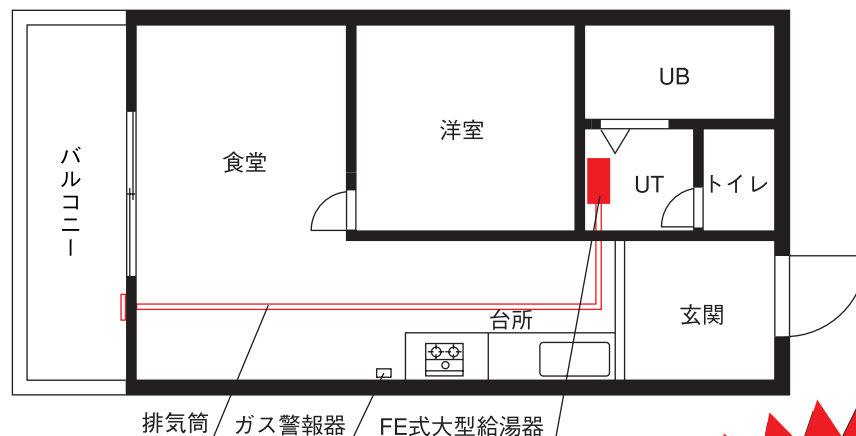
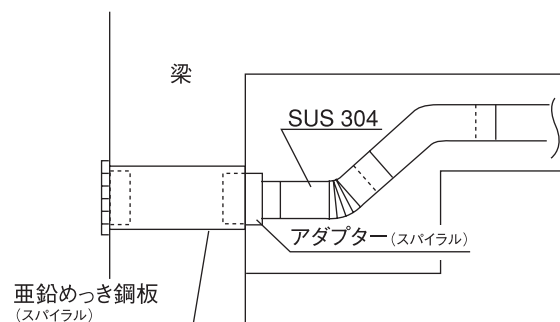
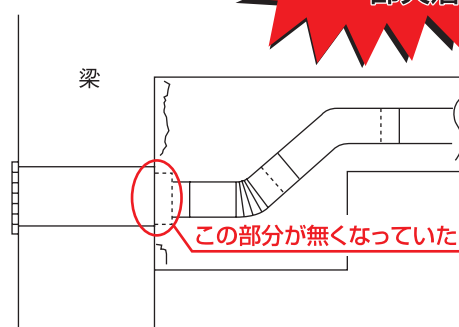
●FE式大型湯沸器の排気筒が、外壁貫通部（天井内隠ぺい部）のアダプター部分（亜鉛めっき鋼板製）が腐食のため一部脱落し、そこから排ガスが漏えいして隠ぺい部を通じて室内に流入したことにより、排ガスCO中毒死に至ったものと推定されます。

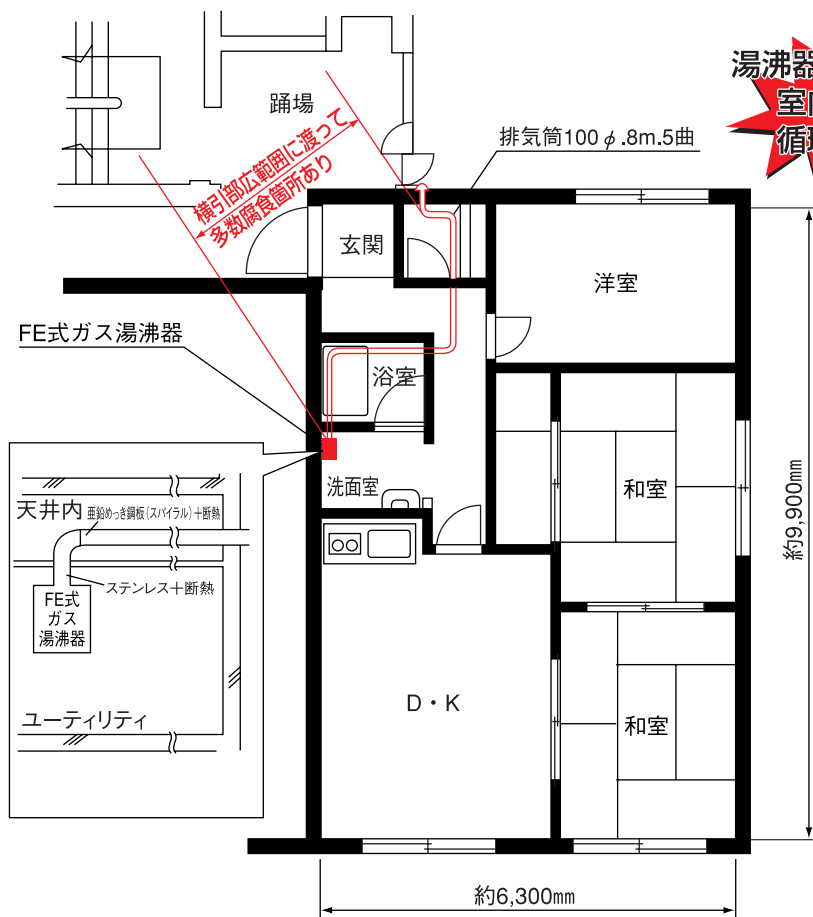
●FE式大型湯沸器の排気筒は立上り天井内の曲がりまでステンレス製、横引き以降は外壁まで亜鉛めっき鋼板（スパイラル筒）製でした。  
●この**天井内のスパイラル筒が腐食して穴があき、ここから溢れた排気が循環したため、当該湯沸器の不完全燃焼を引き起こして、その排ガスが浴室内に流れ込み、排ガスCO中毒に至ったものと推定されます。**

湯沸器の排気筒が腐食して  
室内に溢れた排気が  
循環し不完全燃焼！

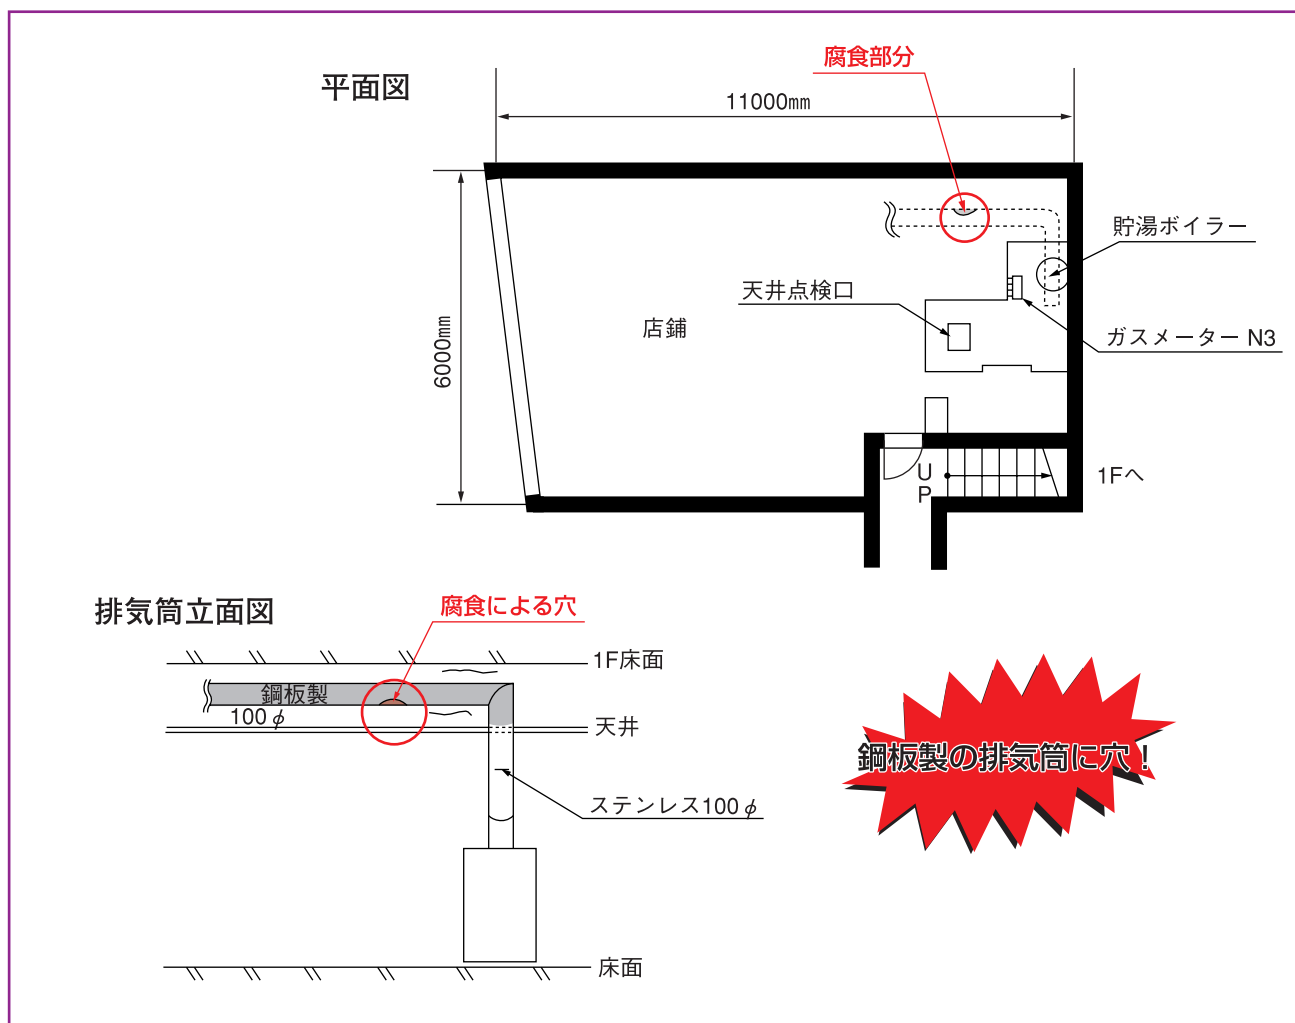
- FE式貯湯湯沸器の排気筒は、立上がり天井内の曲がりまでステンレス製、横引き以降は鋼板製でした。
- この天井内の鋼板製の排気筒が腐食により穴があき、ここから漏れた排ガスが店内に流れ込み、排ガスCO中毒に至ったものと推定されます。

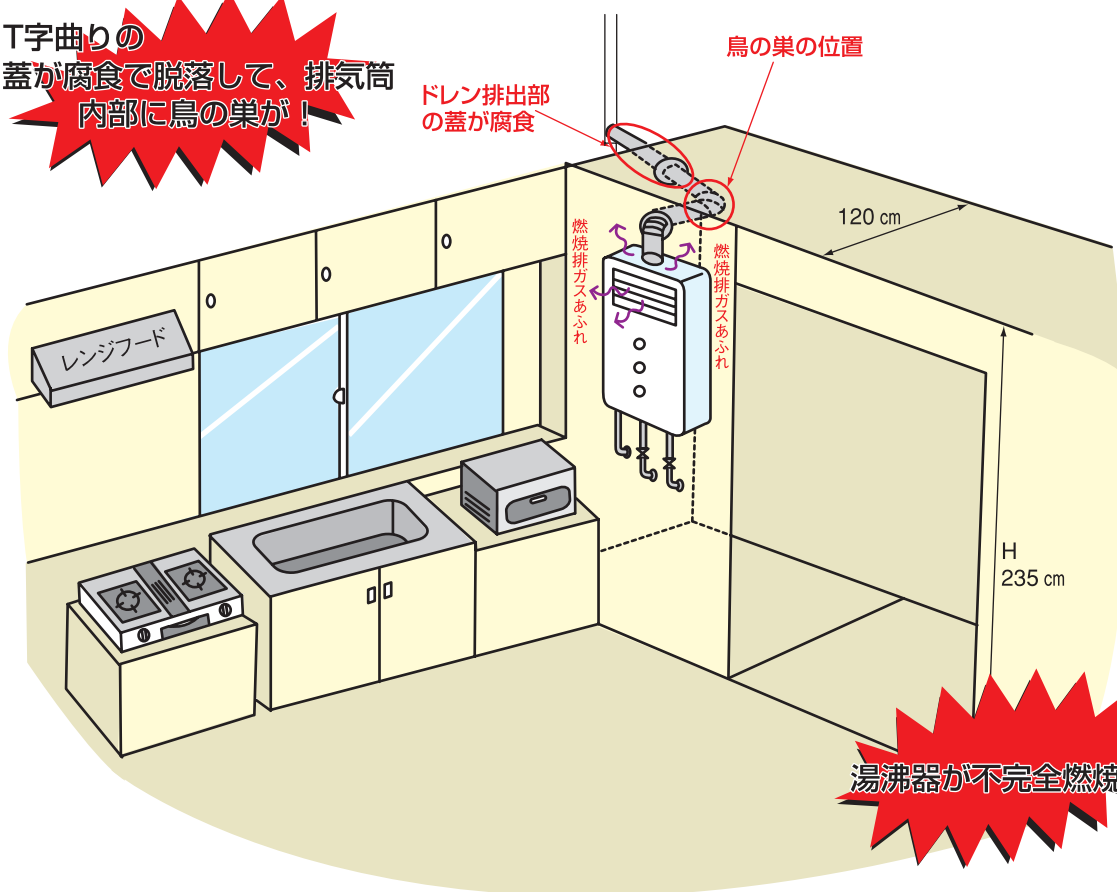
- CF式大型湯沸器の排気筒（アクリル管）の屋外立上がり底部のT字曲がりの蓋が腐食により脱落しており、そこから屋内排気筒横引き部に鳥が巣を作り、排気経路を閉塞していました。
- 湯沸器はフィン詰まりにより不完全燃焼しており、排気筒の排気通路閉塞のため、この排ガスが屋内に溢れ、CO中毒死に至ったものと推定されます。

T字曲りの  
蓋が腐食で脱落して、排気筒  
内部に鳥の巣が！

ドレン排出部  
の蓋が腐食

湯沸器が不完全燃焼！
