# 住宅設備に関する 電気工事 ここにご注意!

注意!! 誤った電気工事で  
発煙・発火事故が  
発生しています!

経済産業省

nite

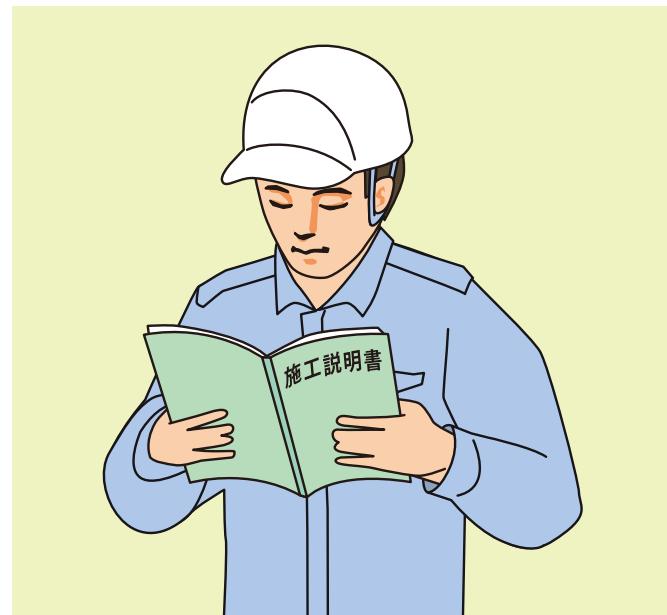
■製 品：電気温水器

■事 故 内 容：電気温水器付近から異音がし、発煙した。

■事故原因(推定)：温水器本体に専用の電源ケーブル引き込み口があるにもかかわらず、設置時に金属製本体カバーに穴を開けて電源ケーブルを引き込んだため、本体カバーの穴のバリによりケーブルの被覆に傷が付いて芯線が露出し、短絡・発火したものと推定される。

なお、施工説明書には『200V電源ケーブルを専用の穴に通す。』と記載されている。

- 施工対象製品の施工説明書を必ず確認してください。

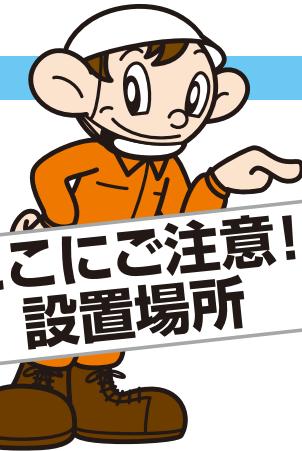
■製 品：接続ユニット（太陽光発電システム用）

■事 故 内 容：太陽光発電器の接続ユニットから出火し、配線ケーブルと樹脂製天窓が焼損した。

■事故原因(推定)：設置業者が施工説明書に従わず、本来接続ユニットは軒下などに取り付けるべきであるが、屋根上に平置きに取り付けた。更に、接続ユニットの前面扉の固定ビスを固定していなかったため、前面扉が開いた状態になり、雨水や埃が浸入したことから、接続端子部で絶縁性が低下してトラッキング等が発生し、焼損したものと推定される。

なお、施工説明書には、「屋外の場合は、家屋等の軒下など、直接雨がかかりにくい場所を選定し、直接雨にさらされるところに設置しない。感電・漏電・故障の原因になる。」と記載されている。

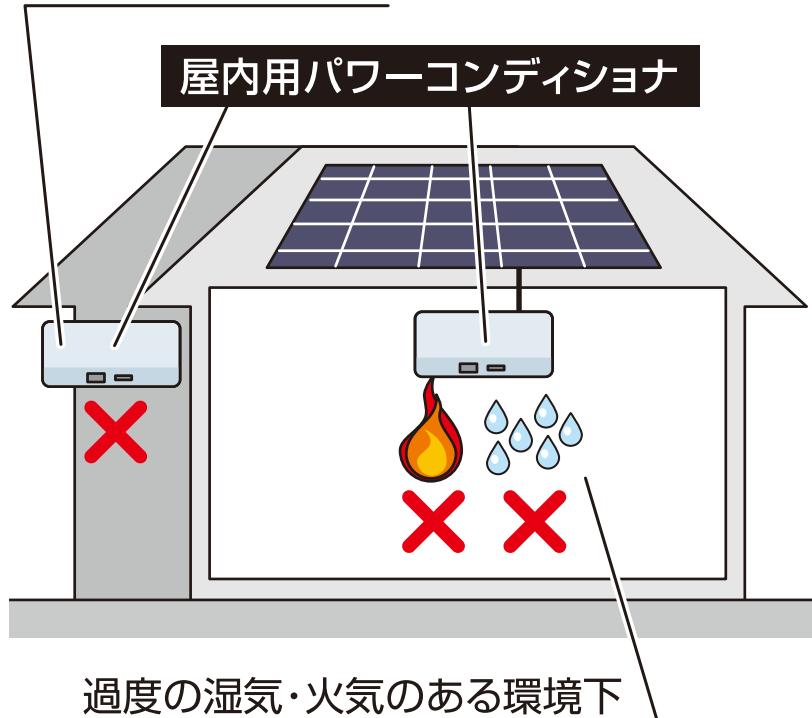
#### 屋内用を屋外に設置

- 製 品：パワーコンディショナ（太陽光発電システム用）
- 事 故 内 容：パワーコンディショナ及び周辺を焼損する火災が発生した。
- 事故原因(推定)：屋内設置型のパワーコンディショナを屋外階段下の外壁に設置していたため、雨水が製品内部に浸入し、内部配線にトラッキング現象が発生して火災に至ったものと推定される。  
なお、製品本体には「屋外、軒下、風の影響で壁面・柱などを伝って内部回路に雨水など液体の浸入が想定される場所に取り付けない。」と記載されている。
- 製 品：パワーコンディショナ（太陽光発電システム用）
- 事 故 内 容：住宅用太陽光発電システムで発電中、パワーコンディショナ内の基板部分が発熱し、基板と冷却ファンが溶融した。
- 事故原因(推定)：パワーコンディショナの外観に塩害による錆と上部から雨水等が浸入した痕跡がみられることから、水分や異物等が外部から浸入し、電解コンデンサの端子間でトラッキングが発生したため発熱し、隣接された冷却ファンの樹脂まで溶解し、発煙に至ったものと推定される。  
なお、設置工事マニュアルの注意・確認事項に「水滴等が落ちないところに設置する。」「塩害地域には設置しない。」と記載されている。

- 【屋内設置機器】屋外に設置しないでください。
- 屋内・屋外問わず設置機器は、高温・高湿を避け、油煙、煙、腐食性ガス、可燃性ガス、塵埃、塩分、火気・引火物等がないことを確認してください。

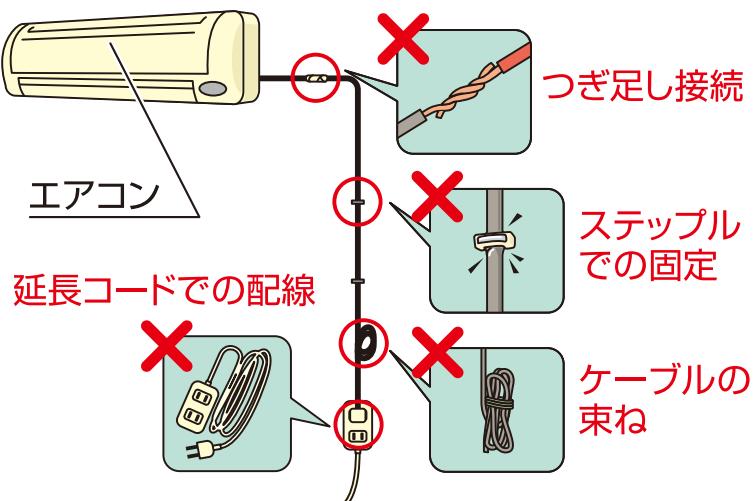
- 製品：エアコン  
 ■事故内容：エアコン室内機付近から発煙し、壁面が焼損した。  
 ■事故原因(推定)：室内機と室外機を接続する配線において、圧着スリーブを圧着せず、より線と単線を接続していたため、接続部で接触不良が生じて異常発熱を起こし、短絡して出火したものと推定される。
- 製品：エアコン  
 ■事故内容：エアコンから出火し、建物の一部を焼損する火災が発生した。  
 ■事故原因：施工業者が電源コードをステップルで柱等に固定していた。固定部位に溶痕が確認されたことから、ステップル固定部分で電源コードの絶縁被覆の破れや素線切れ等が発生し、過熱、発火したものと推定される。  
 なお、施工説明書には「電源コードはステップルなどで固定しない」と記載されている。
- 製品：エアコン  
 ■事故内容：エアコンのプラグ部分が焦げた。  
 ■事故原因(推定)：施工業者が、延長コードを使用してエアコンの差込みプラグを接続したため、エアコン使用時の突入電流により、差込みプラグと延長コードの刃受け部の樹脂が、徐々に焦げたものと推定される。  
 なお、施工説明書には「延長コードは使用しない」と記載されている。
- 製品：エアコン  
 ■事故内容：エアコンから出火し、建物の一部を焼損する火災が発生した。  
 ■事故原因：設置・施工業者が、電源コードを壁面のエアコン取付板（金属板）に極度に折れ曲がった状態で接触させていた。当該部分に機械的ストレスが加わってコードが発熱・溶融し、取付板に芯線が接触し、短絡・スパークして、周囲の可燃物に着火・延焼したものと推定される。

- 切断やつぎ足し接続などの加工はしないでください。
- 延長コードの使用やタコ足配線はしないでください。
- ステップル等での固定はしないでください。
- 極度に折り曲げたり、束ねたりしないでください。

電源コードをねじり接続などによって他のコードと途中接続する、接続部分をビニールテープで覆う等、電源コードの改造や不適切な接続は行わないでください。接続不良によって、発煙・発火するおそれがあります。

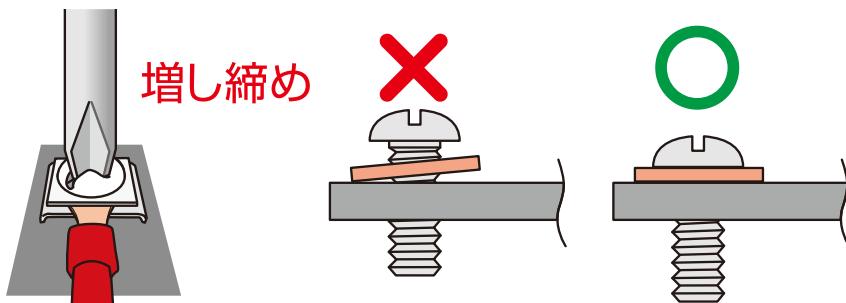
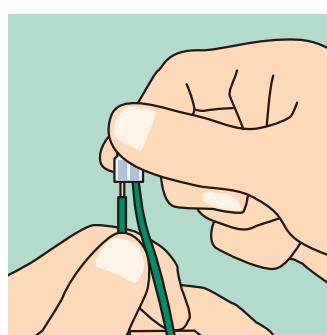
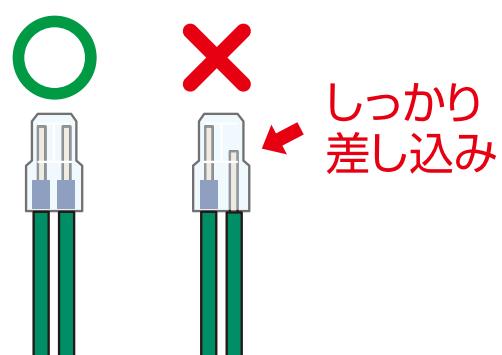
■製品：パワーコンディショナ（太陽光発電システム用）

■事故内容：パワーコンディショナを焼損し、周辺を汚損する火災が発生した。

■事故原因(推定)：施工時において、端子台へ接続する外部配線と圧着端子の装着不良があったことから、端子台に確実に締め付けられない状態となり、接触不良が生じて異常発熱し、外部配線が短絡して、出火に至ったものと推定される。

■製品：電気温水器

■事故内容：台所の勝手口付近に設置された、電気温水器の端子台部分より発煙した。

■事故原因(推定)：施工時に電源端子台のネジ止めが不十分であったため、使用に伴いネジが徐々に緩み、接触不良により異常発熱し、発煙・焼損したものと推定される。

■製品：エアコン

■事故内容：エアコンを運転中に、外壁にある室内機と当該製品をつなぐパイプ部分から出火した。

■事故原因(推定)：工事業者による配線工事の不良によって、コネクタ端子への芯線の挿入不足による接触不良が生じたため、異常発熱し、発火したものと推定される。

- 配線接続では適切なトルクでしっかりと増し締めしてください。
- 差し込みコネクタはしっかりと差し込まれていることを目視してください。

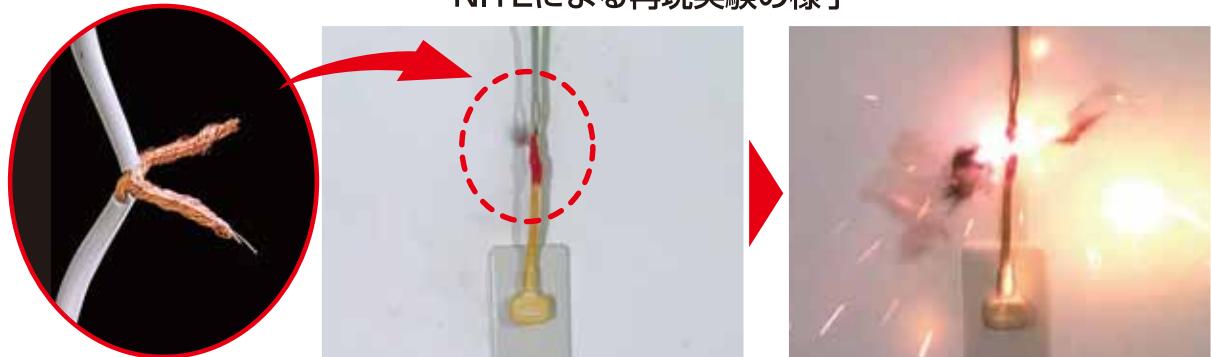
電圧がかかっている部分の2点間が直接接触するか、同時に別の導体に接触することを「ショート(短絡)」と言います。電気機器の電源コードにおいて、間違った配線接続や故障などが原因で、2線間が接触したり、2線間の絶縁抵抗が極端に低下した時にショートが発生し、配線や電気機器に通常よりも大きな電流が流れます。その大きな電流によって、電源コードが過熱して配線被覆が発煙・発火するおそれがあります。

ねじり接続した  
エアコン電源コードからの  
出火再現テスト

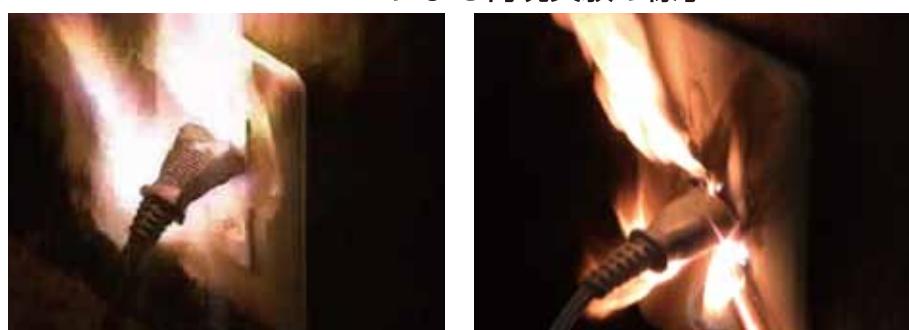
たまたまホコリや水分によって、本来電気が流れない配線や部品の間に微弱な電流が流れることとなり、火花放電を繰り返すことによって基板の樹脂部分が徐々に炭化して、発火へと至る現象を「トラッキング現象」といいます。

プラグの刃の間に  
電解液を滴下して  
プラグをつくった  
プラグからの出火再現テスト

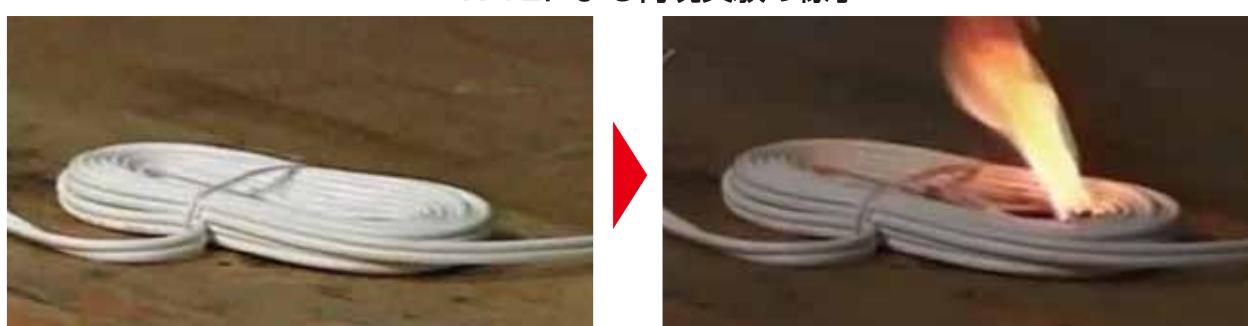
延長コードを束ねて使用すると、熱の逃げ場がなくなり蓄熱し出火することがあります。

束ねたコードからの  
出火再現テスト
