# 太陽電池発電設備等を巡る 保安上の課題と対応の方向性

令和8年4月14日

経済産業省

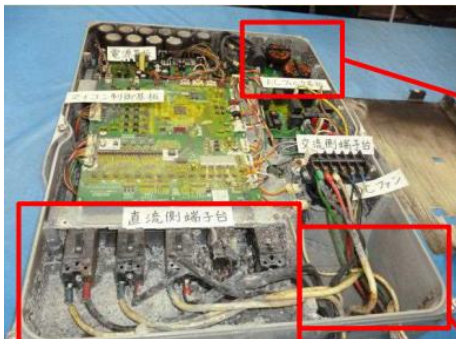
- ✓ PCS内部のコンデンサが故障（原因は不明）して、温度・圧力が上昇したことにより筐体が破損し、飛散したコンデンサから下草等に引火して発生。
- ✓ 周辺の燃えやすい可燃物（枯れた下草等）に対して延焼防止措置を講ずることを省令要件を満たす内容として具体的に示し、業界団体を通じて周知。

PCSの焼損

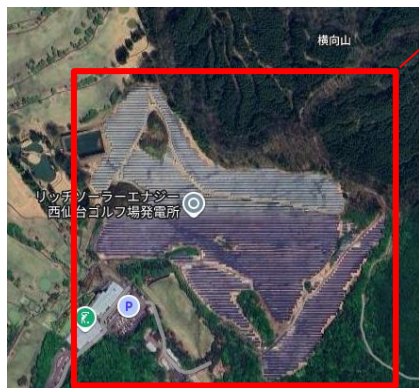
火災範囲

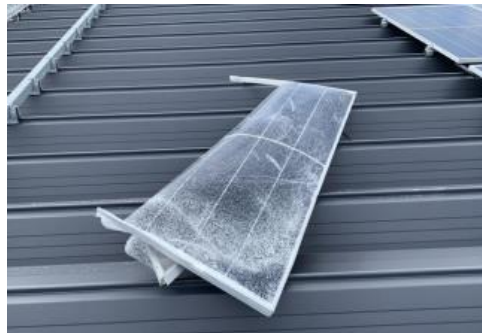
- ✓ 強風により架台が破損したり、モジュールが飛散。
- ✓ 風圧荷重などに対して強度が十分でなく、技術基準の解釈で引用する規格で定める基準風速（30～46m/秒）以下の風速により飛散した例もある。
- ✓ 風雨によりモジュールが飛散し、近隣住宅の一部を破損させた例もある。

屋根上に飛散したモジュール

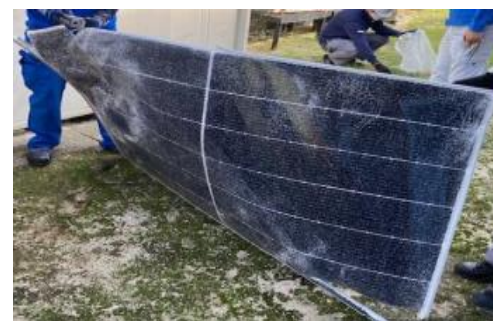
民家の庭に散乱したモジュール

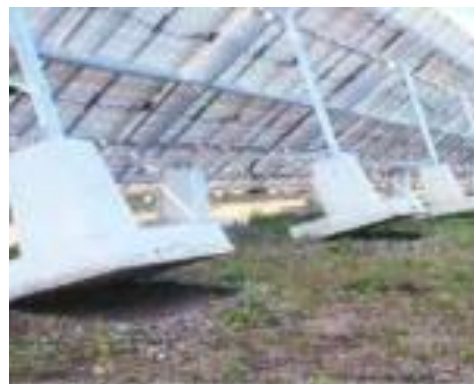
強風で架台が持ち上がり傾き

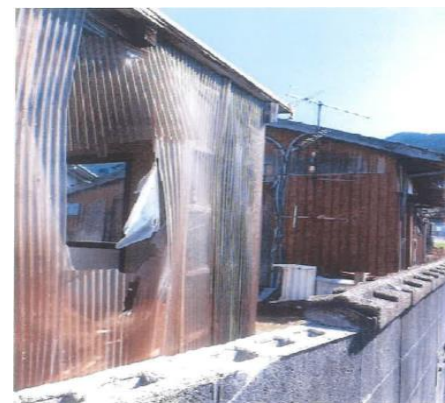
破損した民家

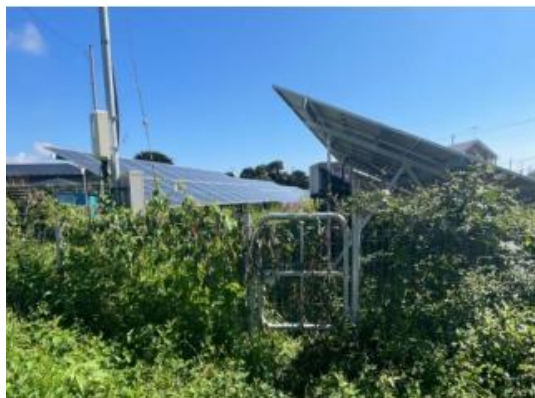
管理不十分な状態で下草に覆われたパネル

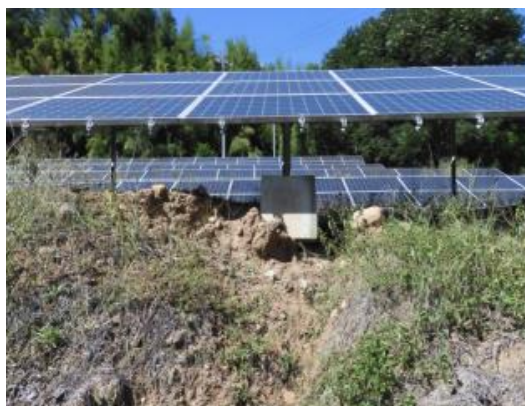
基礎が露出し浮いている太陽光発電設備

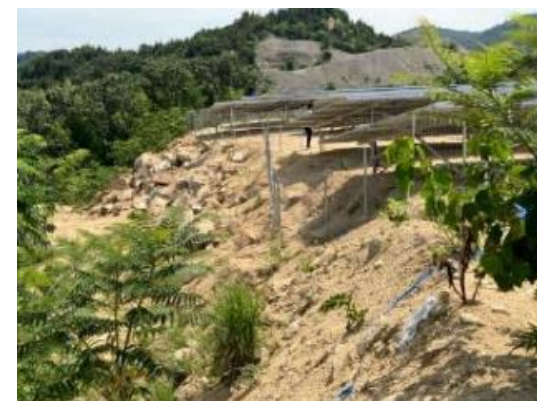
盛土が大きく崩落した太陽光発電設備
