新地発電所 揚炭機損壊メカニズムと対策について

2022年 8月 29日

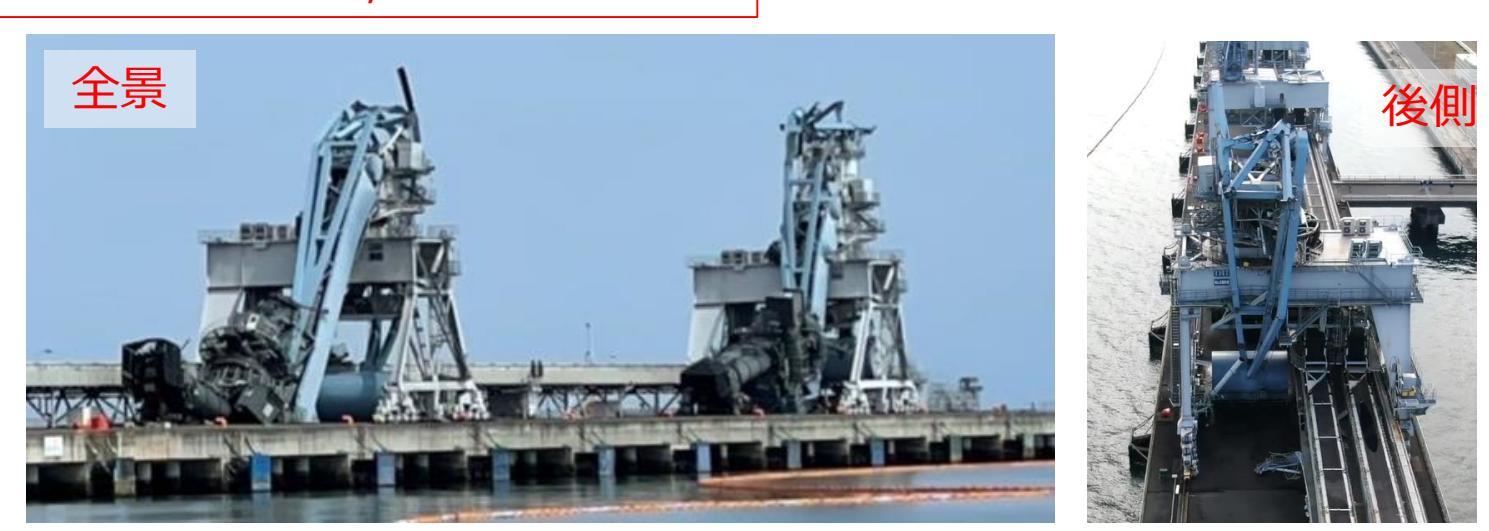
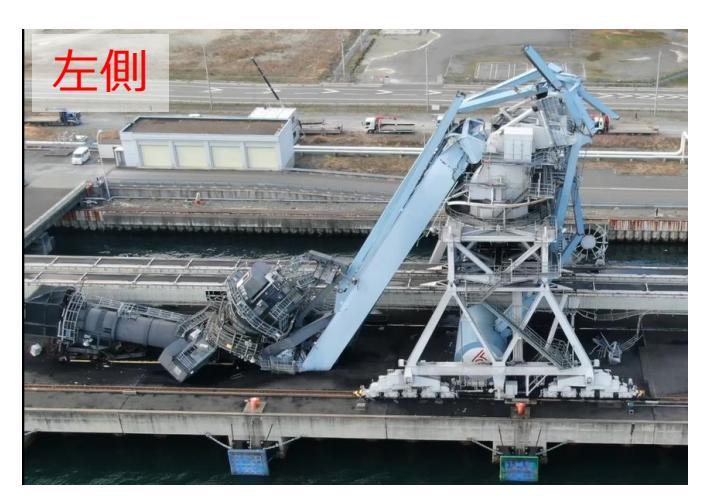
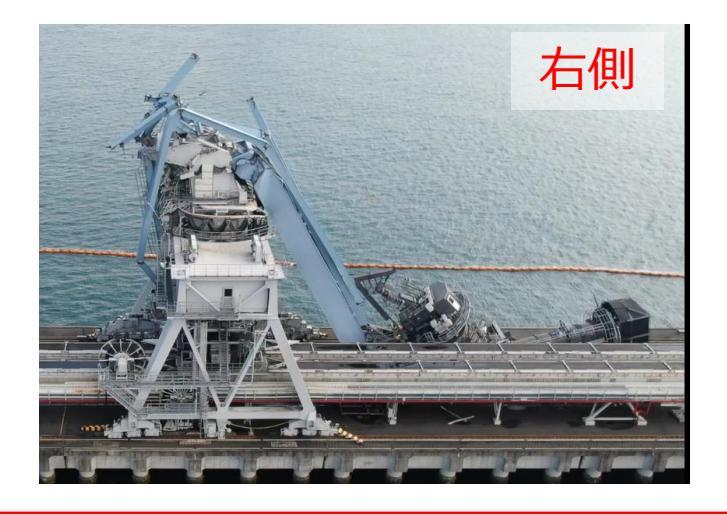
損壊したNO.3, NO.4揚炭機

- ▶ 揚炭機上部のバランシングレバー部 (三角形の部分)が大きく損傷
- ▶ 脚部については曲がりはあるものの損 壊には至っていない

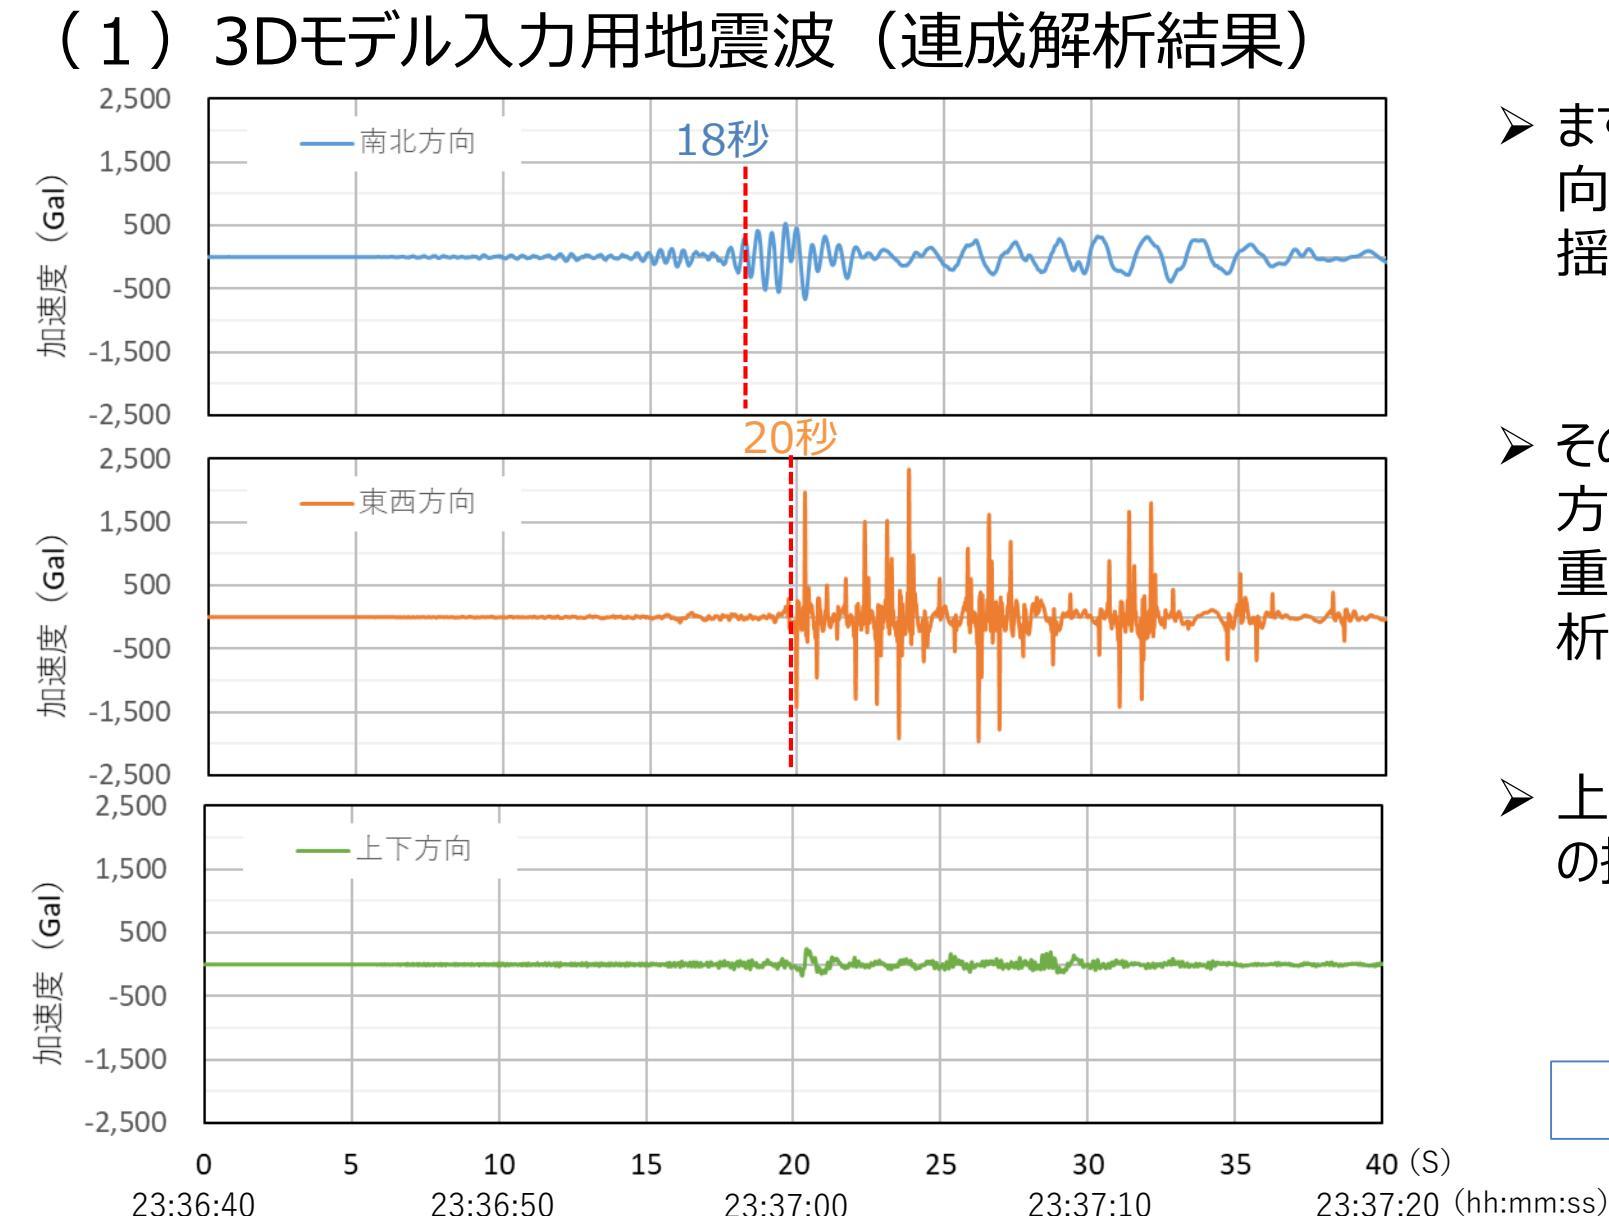
5. 解析結果 (バース地盤への地震波)

- ▶ まず18秒から南北方向(揚炭機走行方向に対して直角方向)に500Gal程度の 揺れが始まる。
- ➤ その後20秒から東西方向(揚炭機走行 方向)の1,500Galを超える大きな揺れが 重なった。東西方向の揺れが卓越した解 析結果となった。
- ▶ 上下方向については最大で230Gal程度の揺れであった。

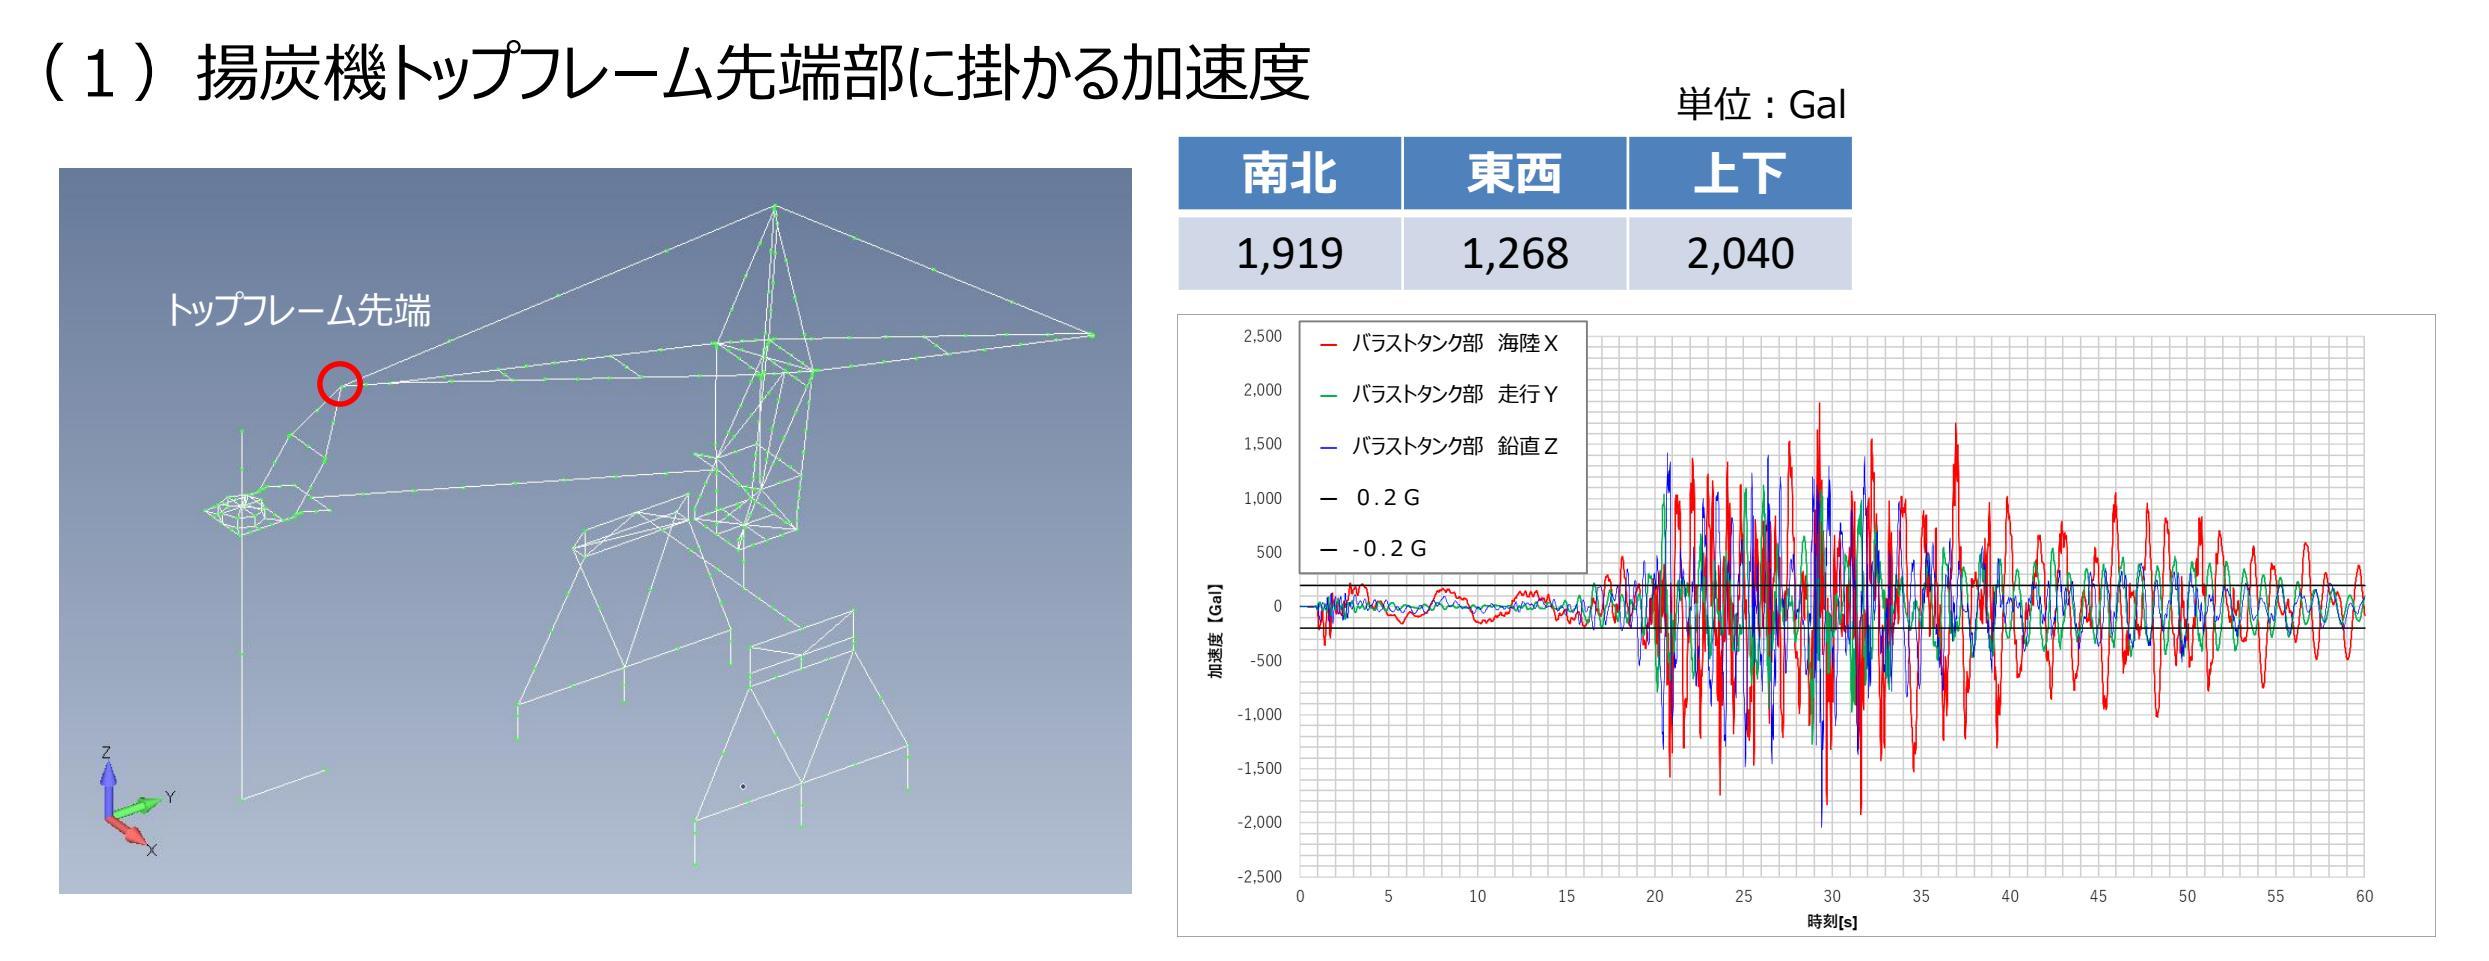
トップフレーム部は上下方向の加速度が揚炭機地盤面より増幅され,最大2,040Galと大きくなった。

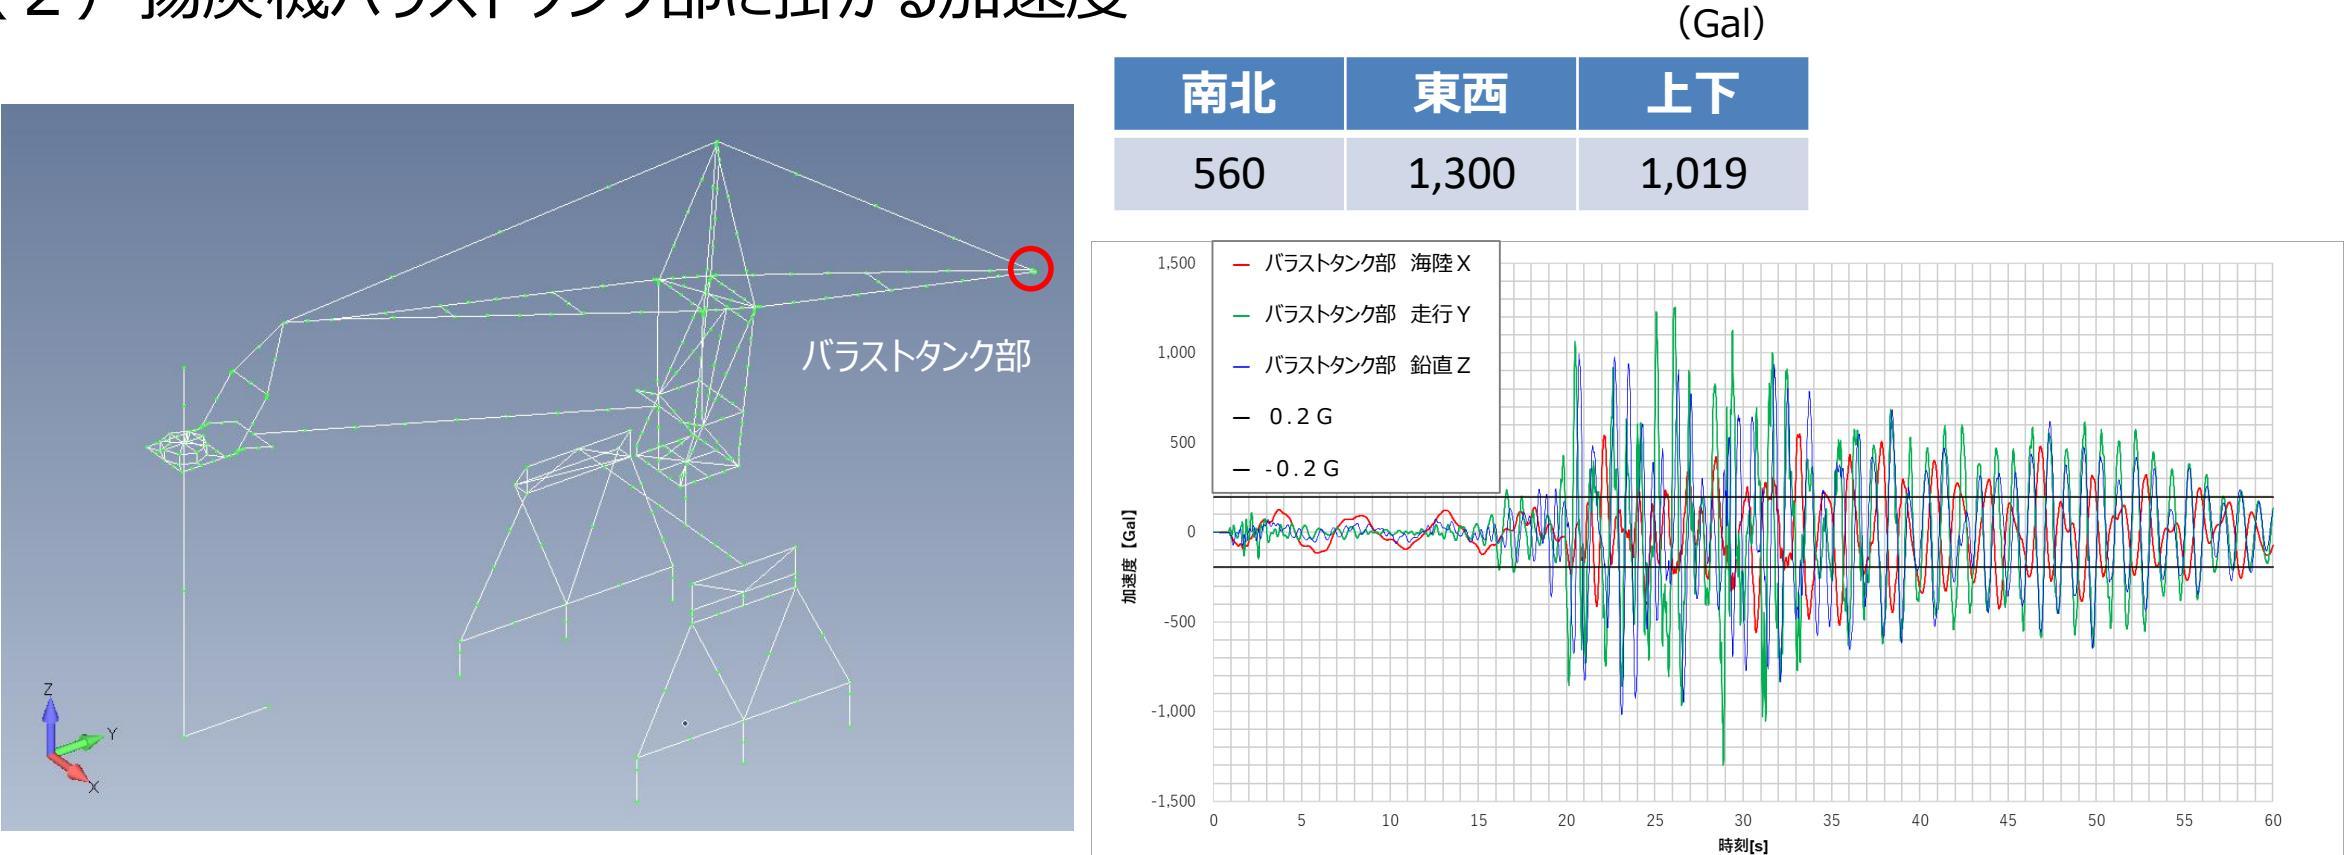
(2) 揚炭機バラストタンク部に掛かる加速度

トップフレーム同様, バラストタンク部も上下方向の加速度も増幅した。

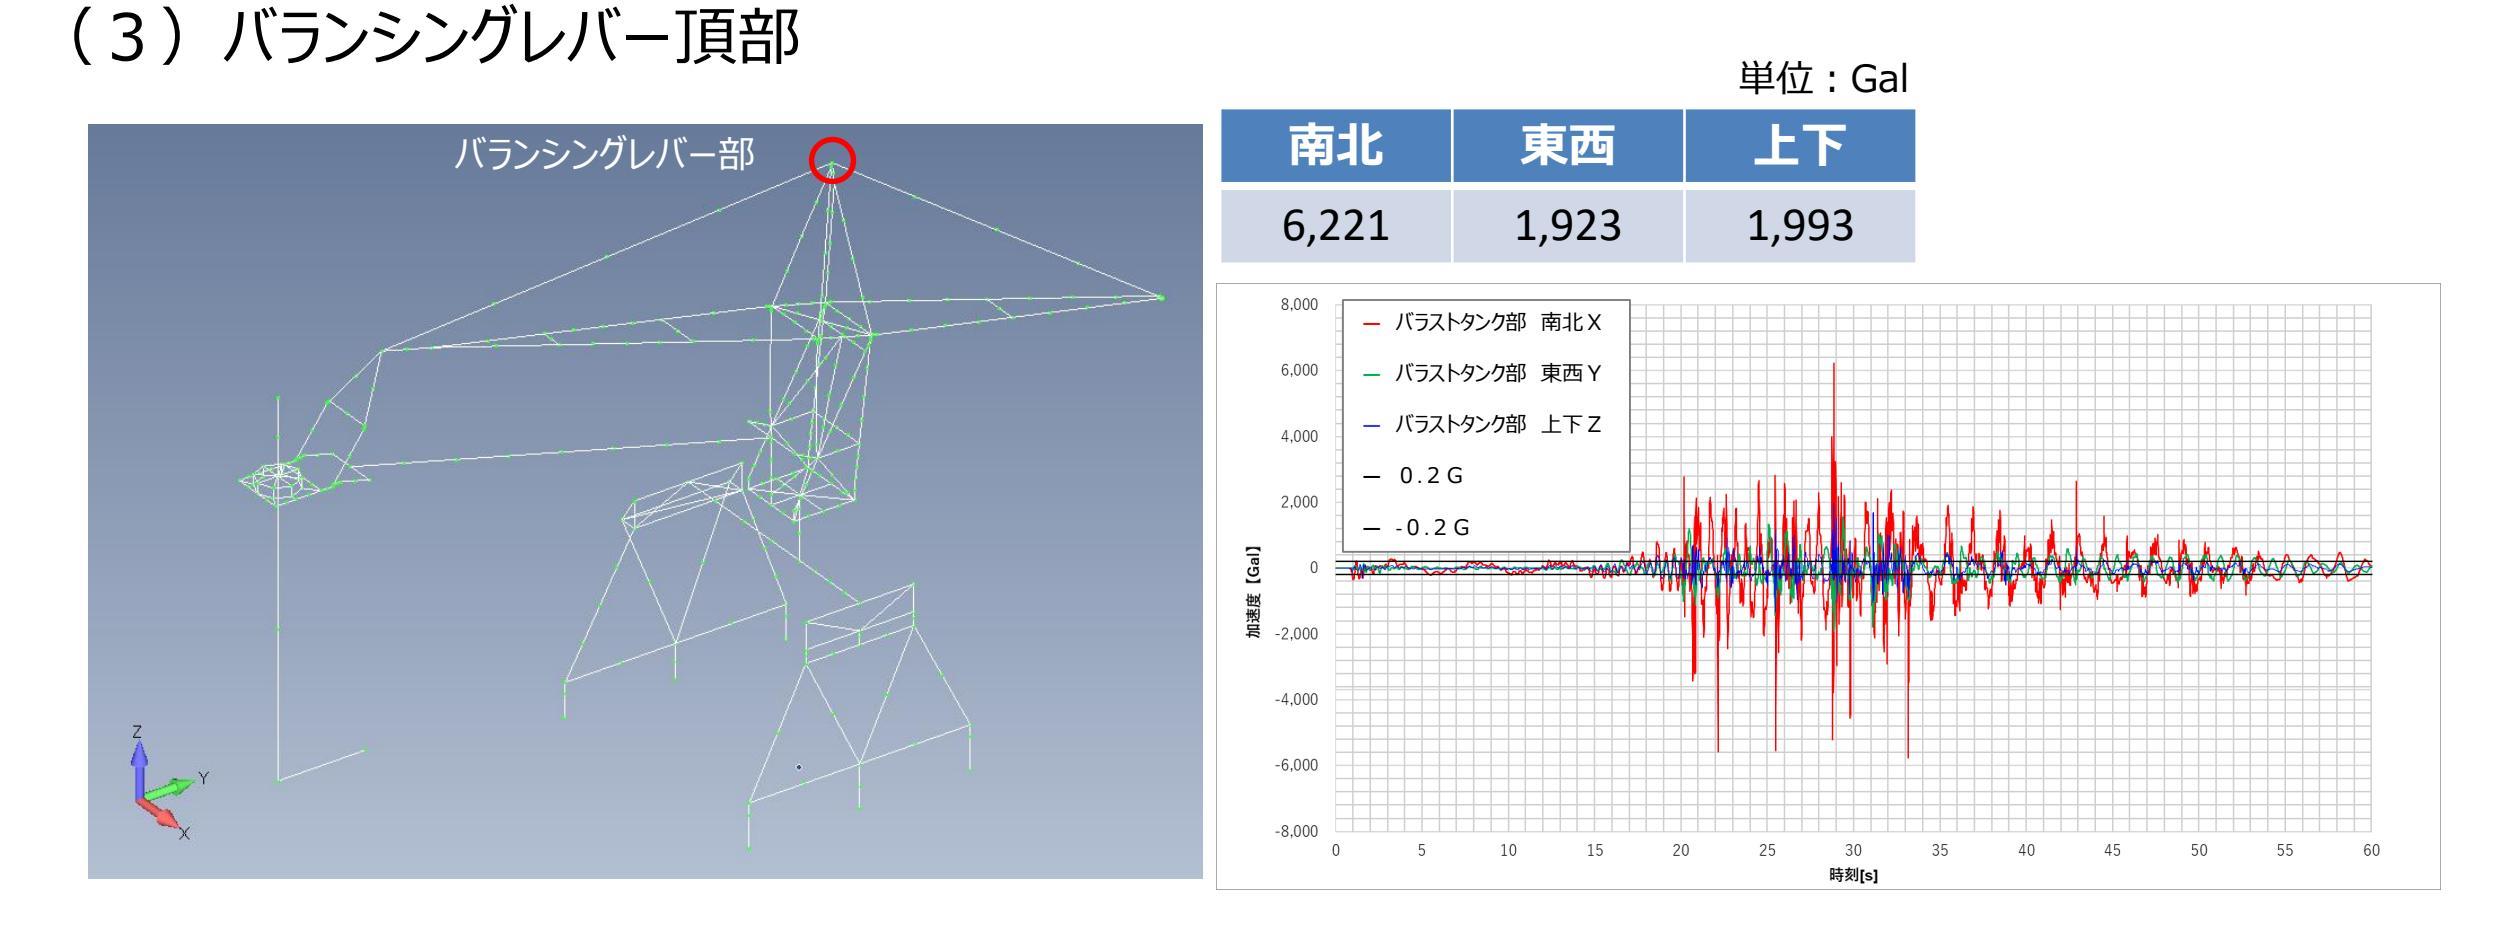
バランシングレバー頂部において,3,000Gal以上の南北方向加速度が発生した。 東西,上下方向共に1,000Gal以上の大きな加速度が発生した。

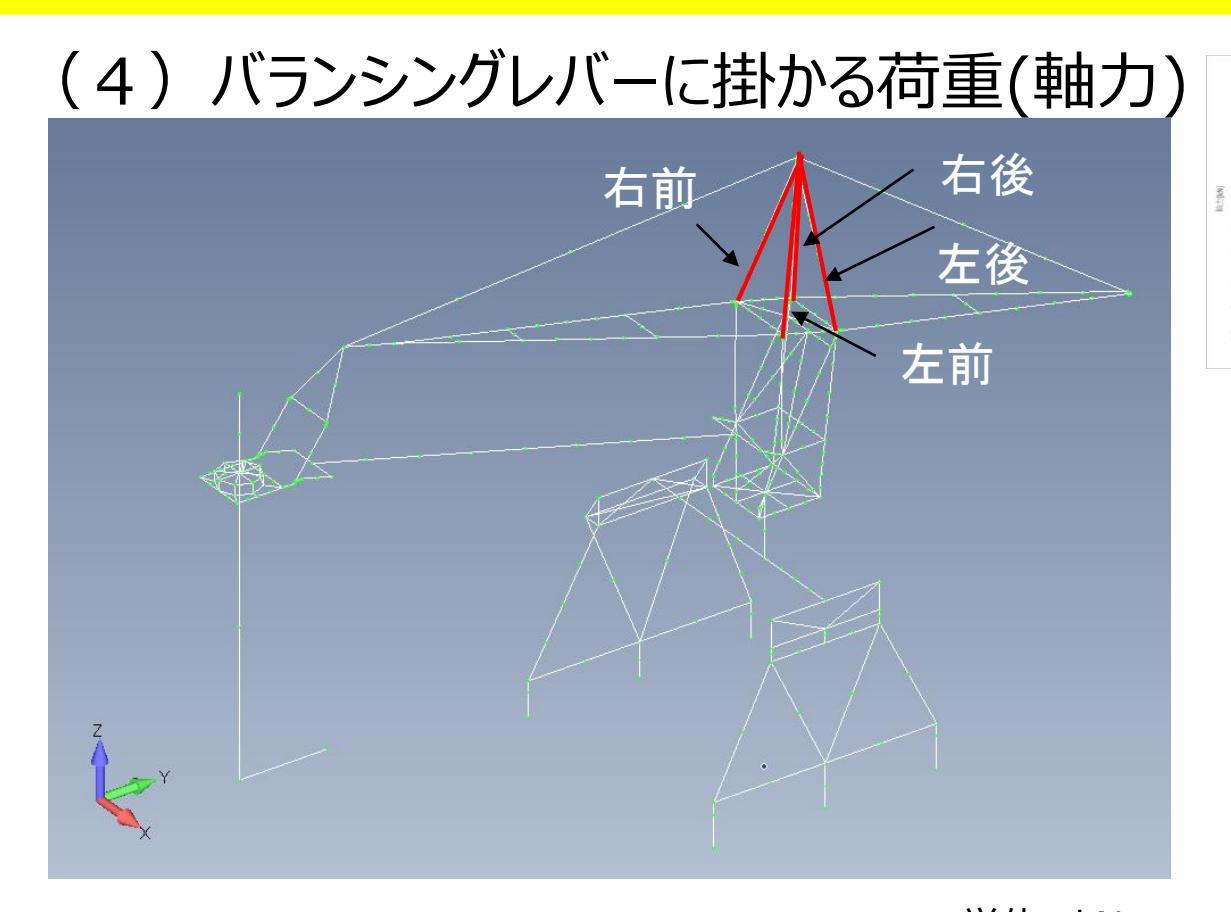
<u>i</u>	単位:kN
部位	右前	左前	右後	左後
最大値	4,047	6,030	1,896	2,546
最小値	-3,693	-3,516	-8,385	-10,047

バランシングレバー頂部へつながっている部材について,ト ップフレーム側(右前,左前)とバラストタンク側(右後,左後)に大きな引張荷重と圧縮荷重が繰り返し加わり、この 部分が最初に破損したと推定。

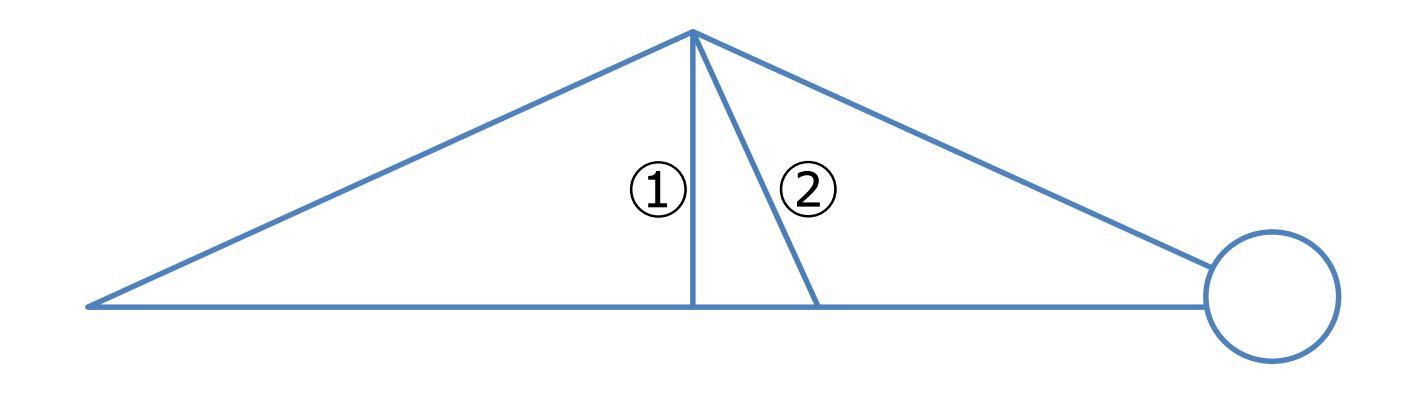
(5)バランシングレバー部に掛かる応力

今回の時刻歴解析で、バランシングレバーに作用した最大応力

上図	軸力+曲げ (最大) [N/mm²]	軸力のみ (最大) [N/mm²]	許容応力 (降伏点/引張強度) [N/mm ²]
1	-973	-194	(325/ <mark>490</mark>)
2	-603	-520	(460/ <mark>570</mark>)

最大応力は,降伏点ばかりでなく, 引張強度を越えている。

通常軸力が支配的である部材に対して、今回の地震では曲げ応力が 大きく作用し、引張強度を超えて損 壊に至った結果となった。

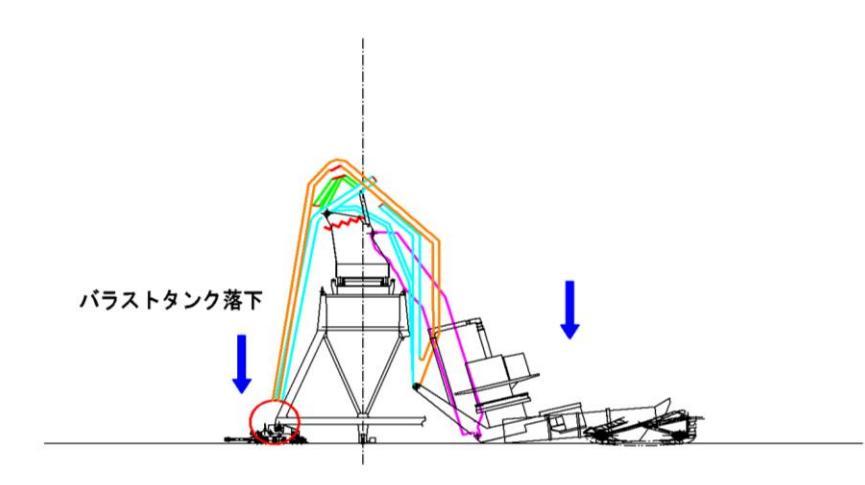
④ ブーム・BE部落下

- (1) 揚炭機に作用した加速度は、火力発電所の耐震設計規程に定める196Gal (0.2G) を大きく越える大きな地震であった。
- (2)損壊メカニズムについては、地震発生から南北方向(走行方向に対して直角方向) に揺すられ、その後東西方向(走行方向)の大きな震動が加わり、トップフレーム側 、バラストタンク側の垂直加速度(上下動)になった。その揺れに伴う大きな荷重がバ ランシングレバー頂部へ向かう部材に働き、大きな負荷が加わった。
- (3) バランシングレバー頂部に向かう部材に作用する引張と圧縮の応力が部材の許容応 力を大幅に超えて損壊に至ったと推定した。

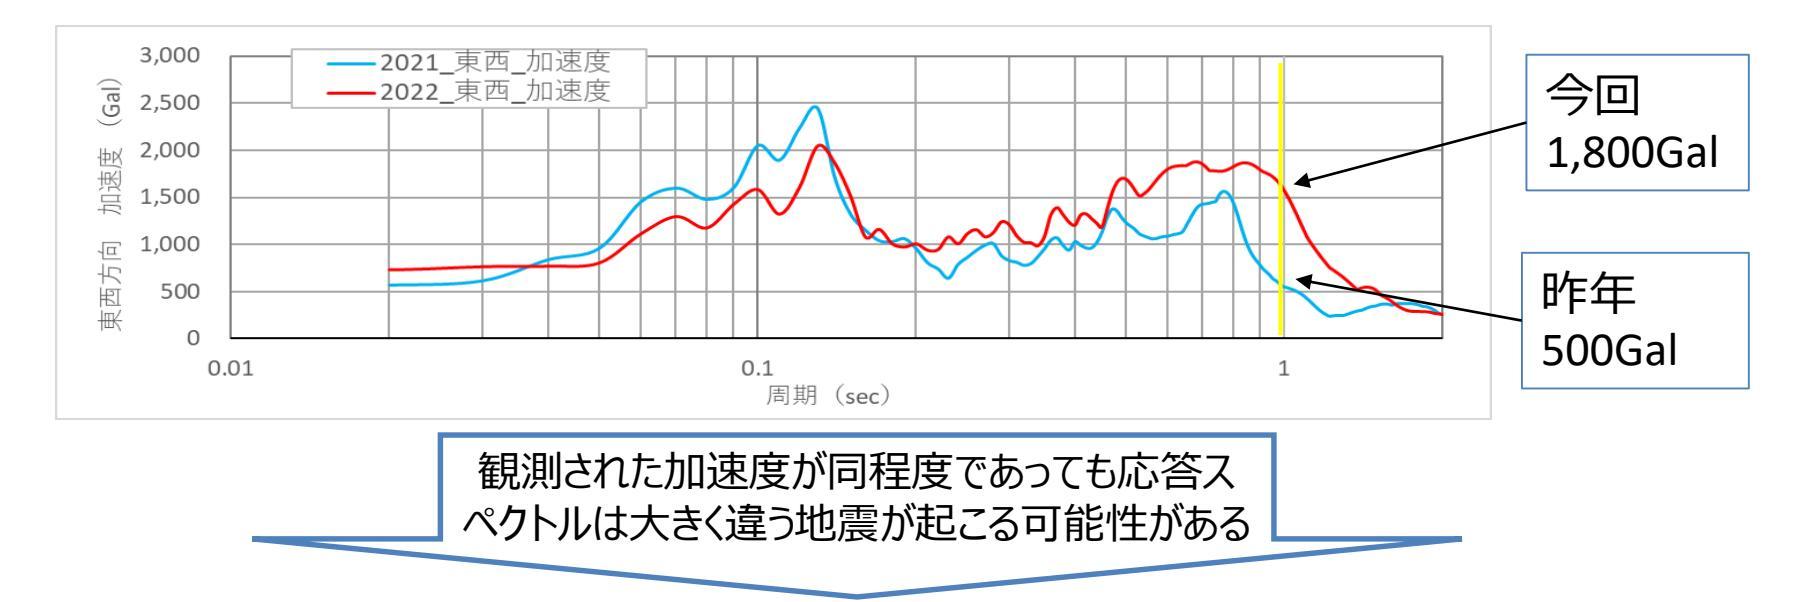
- ▶ K-NET相馬で観測された最大加速度は昨年が647Gal,今回が745Gal(1.15倍)と類似地震であった。
- > しかし、東西方向の応答スペクトル解析結果, 卓越する周期には大きな違いが見られる。
- ▶ 揚炭機の固有振動数は0.8秒~1.8秒であるが、今回の地震の東西方向(揚炭機の走行方向)における周期1秒の加速度は、昨年500galに対し、1,800gal(3.6倍)と非常に大きな加速度を観測した。

- 脚部からの地震エネルギーが揚炭機上部へ増幅して伝わることを抑制するために「バランシングレバー上下の揺れを分散しやすい構造」や「免振装置」を検討(対策品イメージは次頁)
- 揚炭機運転席位置を安全重視した箇所への変更対策, 遠隔操作対策の検討
