新エネルギー発電設備事故対応・構造強度ワーキンググループ

根占7号機タワー損傷について(第4報)

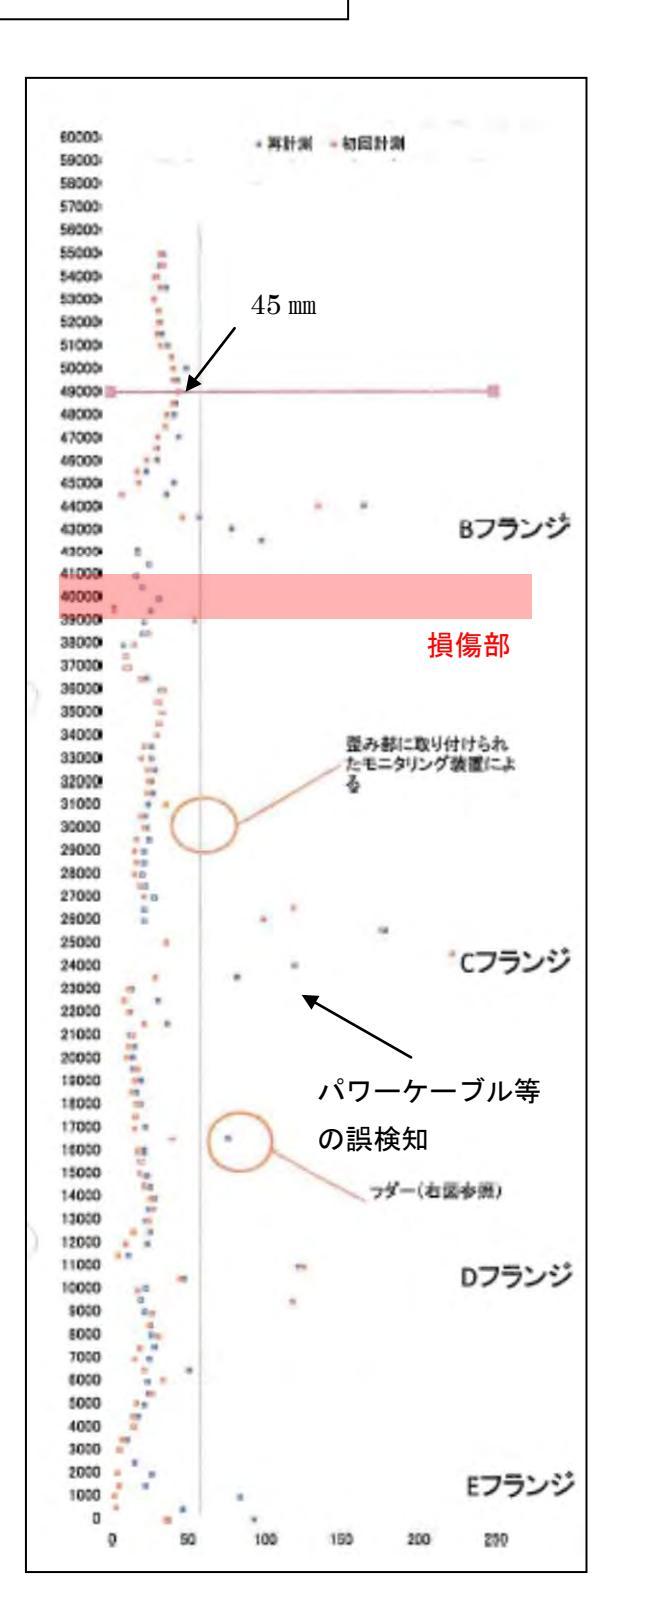
図-2 真円度測定結果(鉛直方向)

内径差最大:ナセル下架前 45 mm (EL。49,000mm部) ナセル下架後 45 mm (EL。49,000mm部)

※1:損傷位置は、40,000 mmの位置。

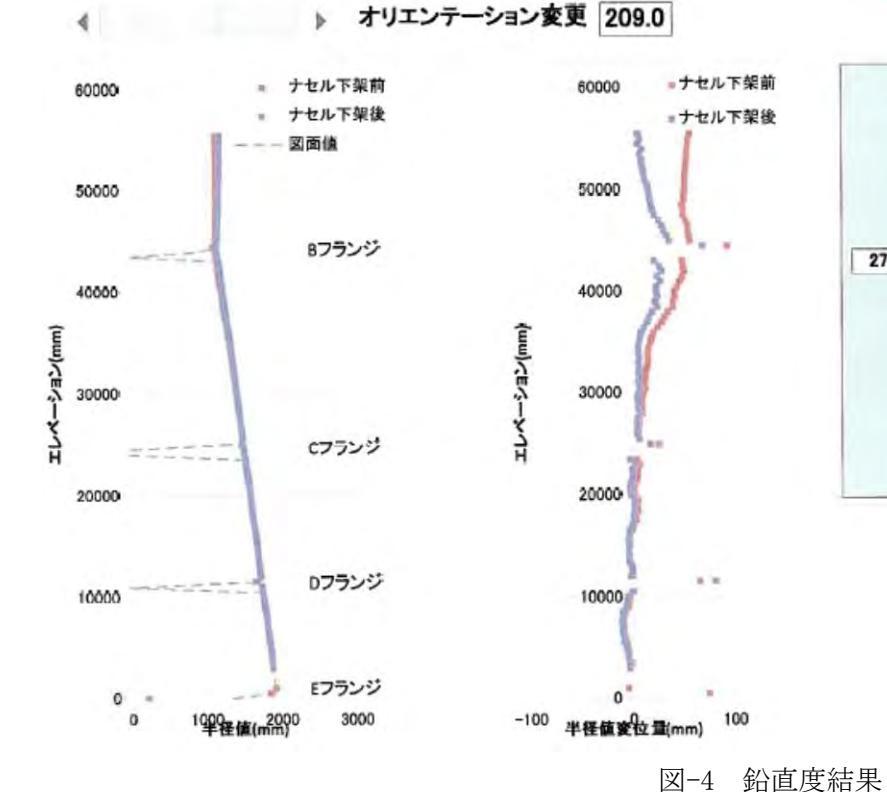
3D スキャナーを用いタワー鉛直度を計測した。図-4 は 209°の傾斜角度は、ナセル下架前で 0.097°、下架後 で 0.056° である。一般的にタワーの据付は±1 mmの精度で実施されており、タワーボトム径が 3,875 mmのた め、この場合、管理値は約0.03°となる。

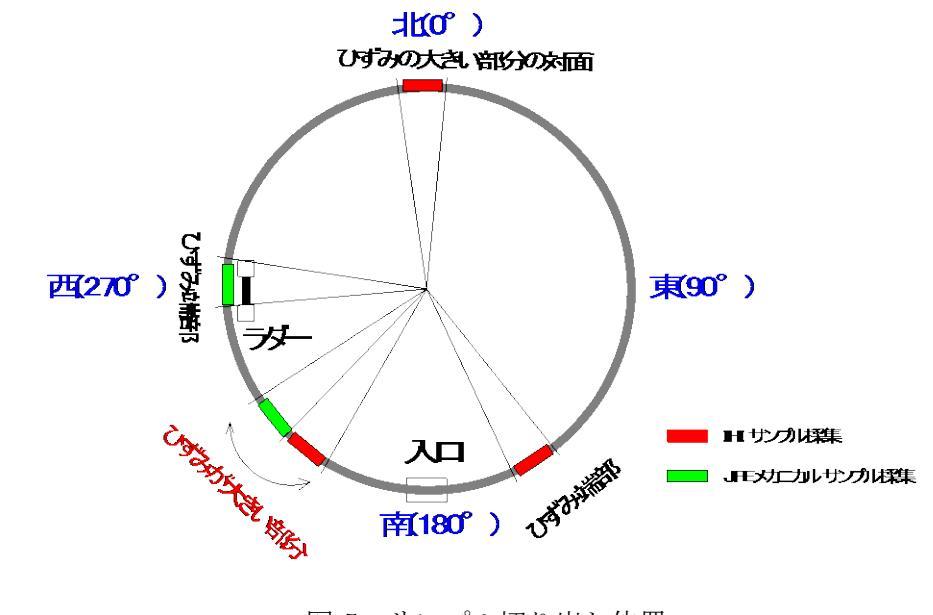
図-5 サンプル切り出し位置

サンプル切り出し位置は図-5に示すとおり。

第2段タワーの損傷部を輪切りにし、サンプル採集した。

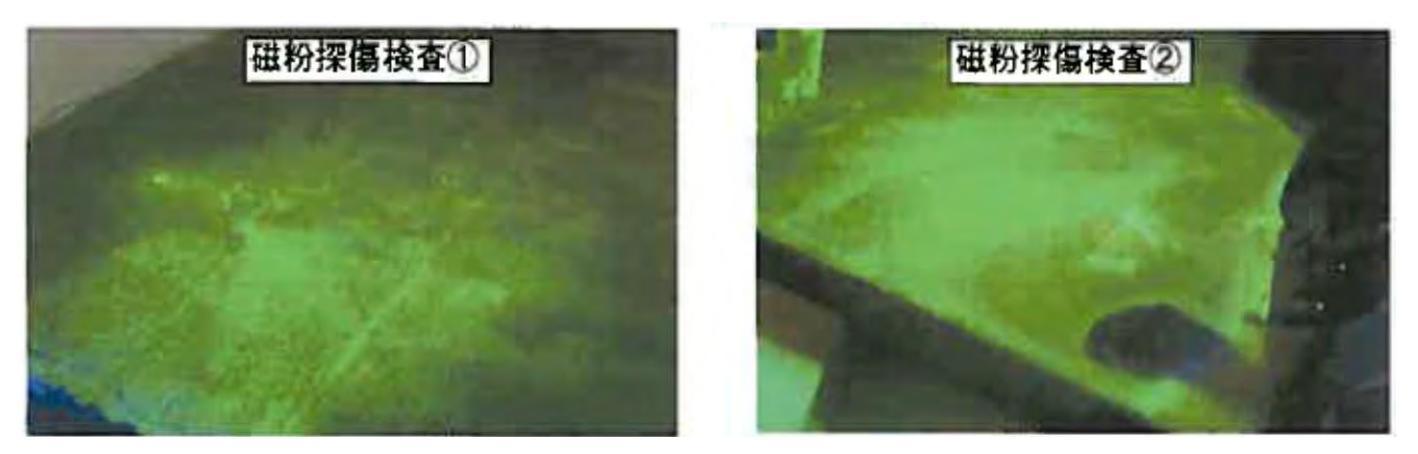
写真-7 磁粉損傷検査結果(①は最大変形部位、②は変形部位終点と推察される部位)

サンプリングで採取した損傷部位を用いて実施した。試験材表面の亀裂を確認できなかった。

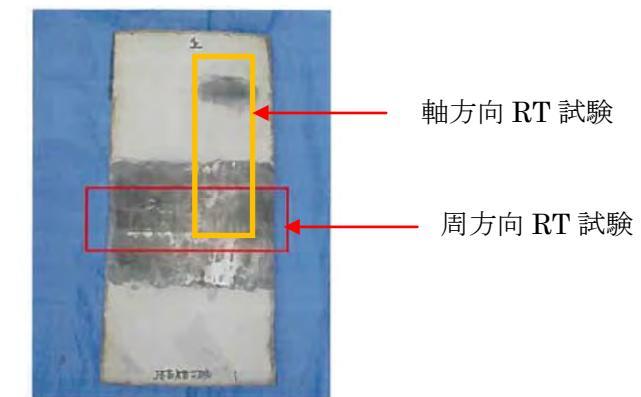
写真-8 RT 試験

損傷が著しい位置における周方向および軸方向にフィルムをセットして試験を実施した。内部欠損、補修溶接 痕跡を確認できなかった。

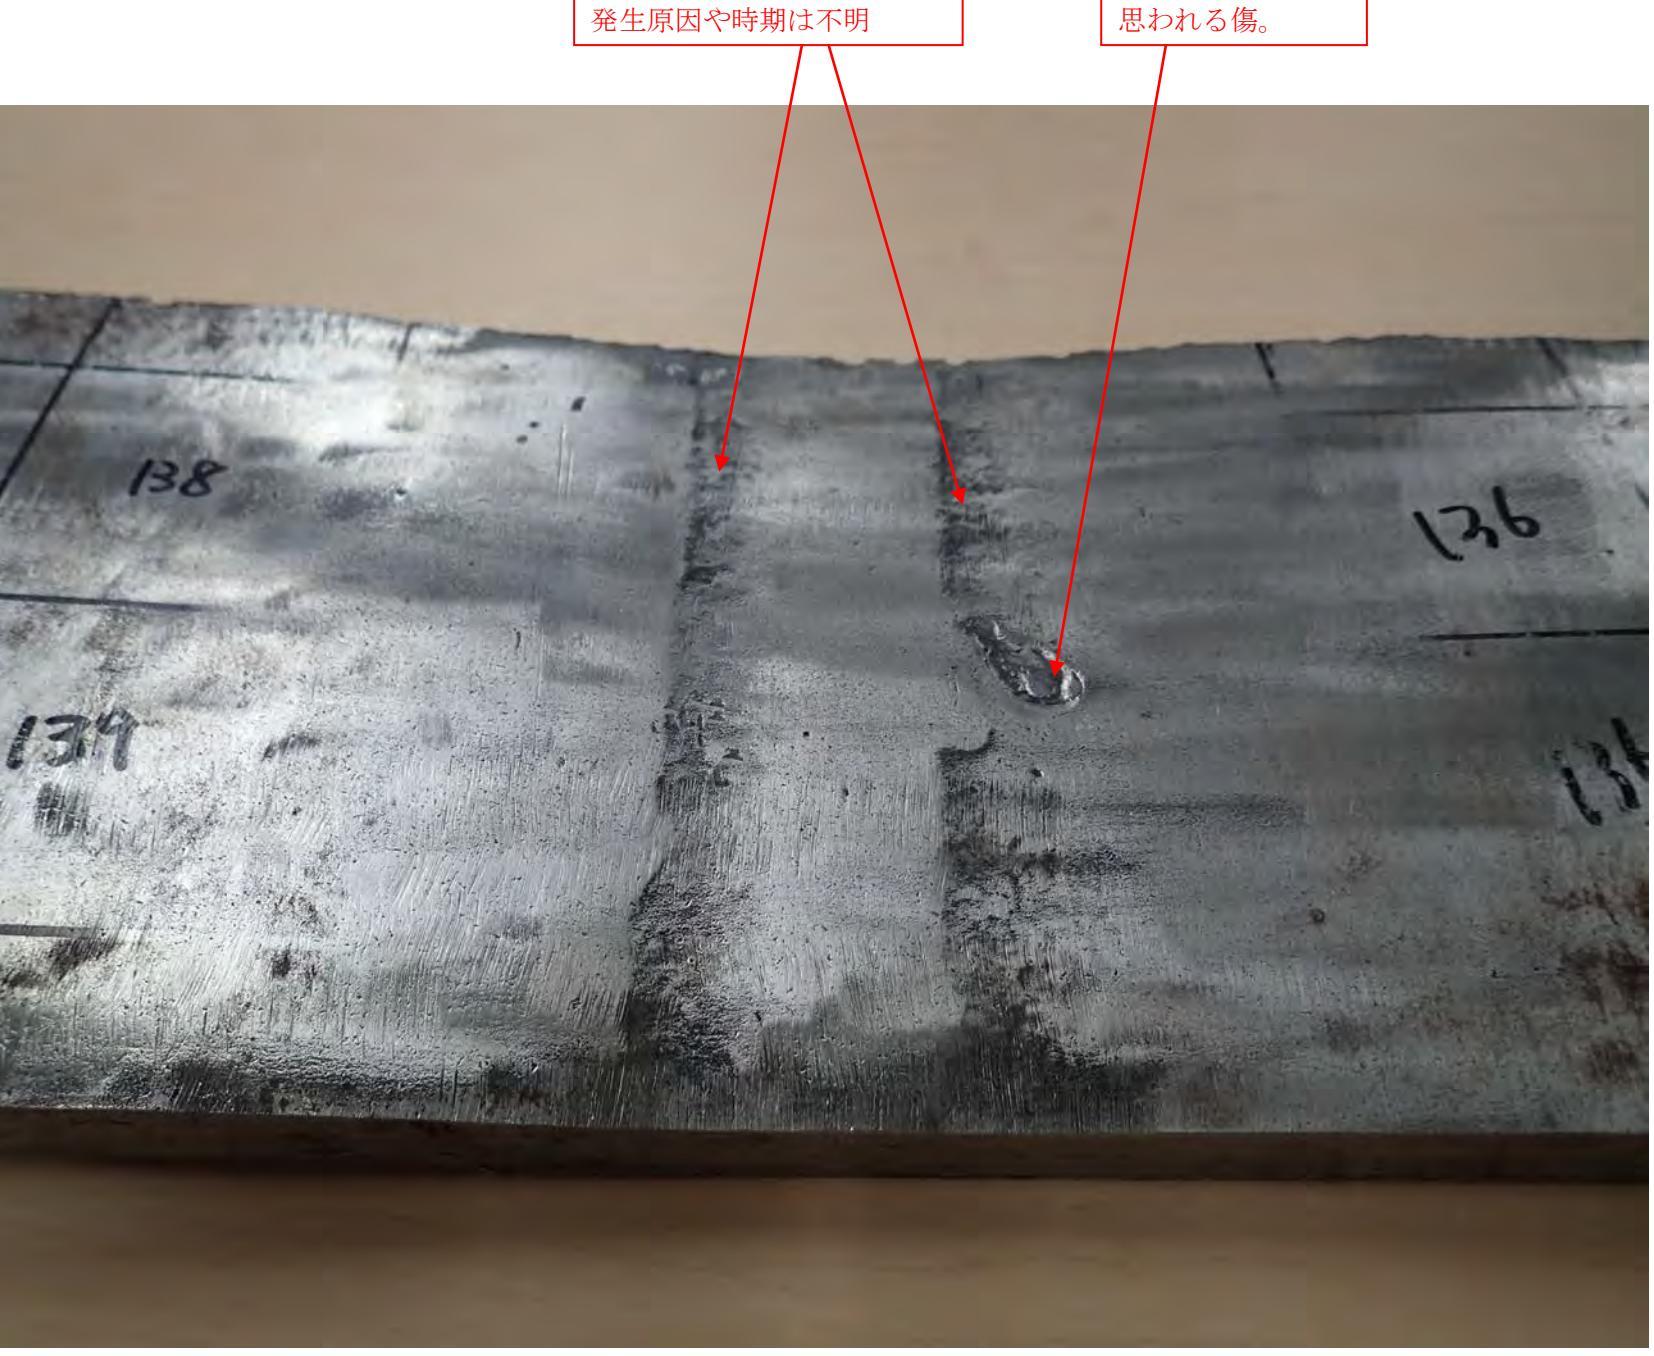
写真-10 損傷部拡大写真

2本の筋状の傷

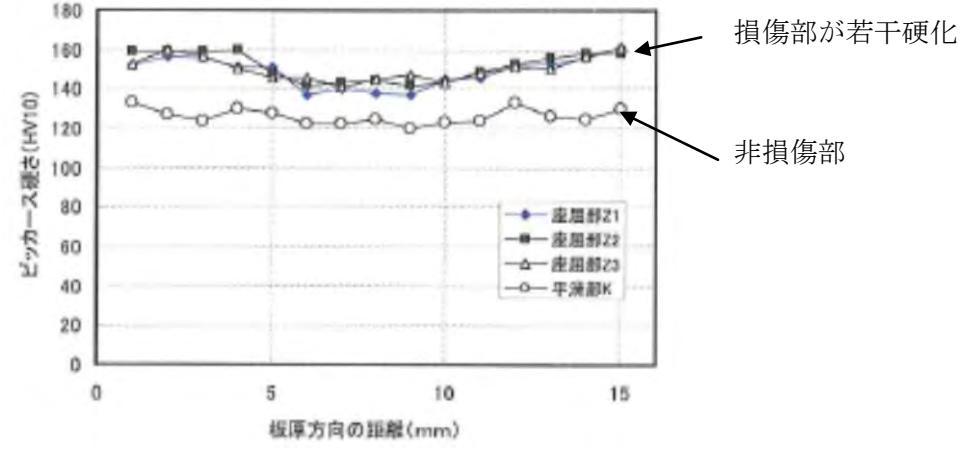
図-8 板厚方向の硬さ測定結果

ビッカース硬さ試験方法(HV10)により、表層から板厚方向ならびに水平方向の硬さ分布を計測した。 損傷部から平滑部にかけて硬度が漸減している。損傷部は加工時の硬化と想定される。

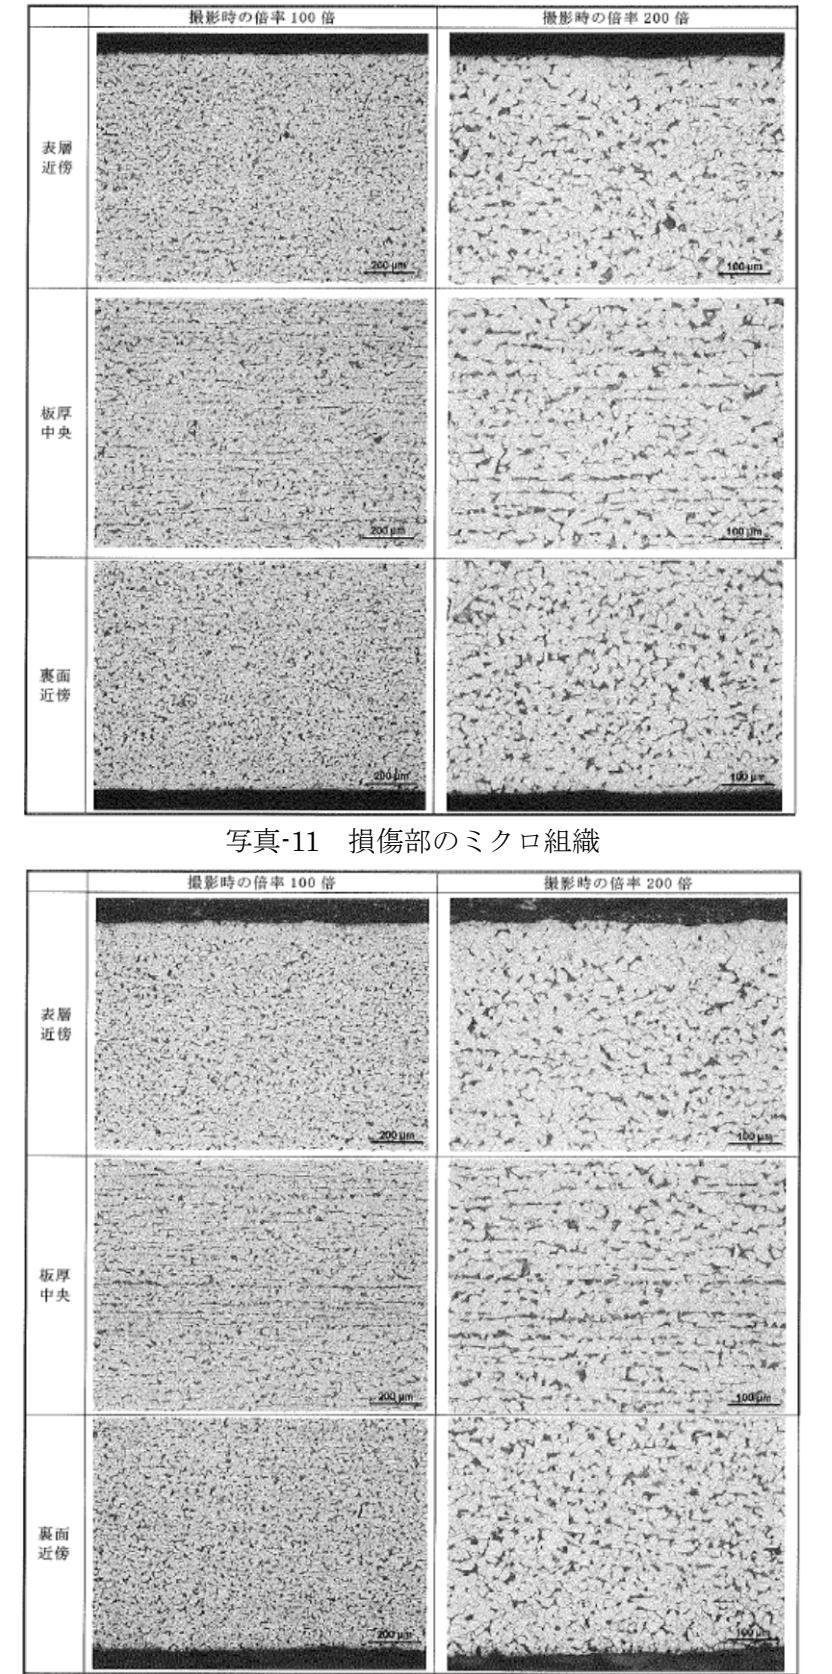
写真-12 平滑部のミクロ組織

写真-11、12に観察結果を示す。異常を確認できなかった。

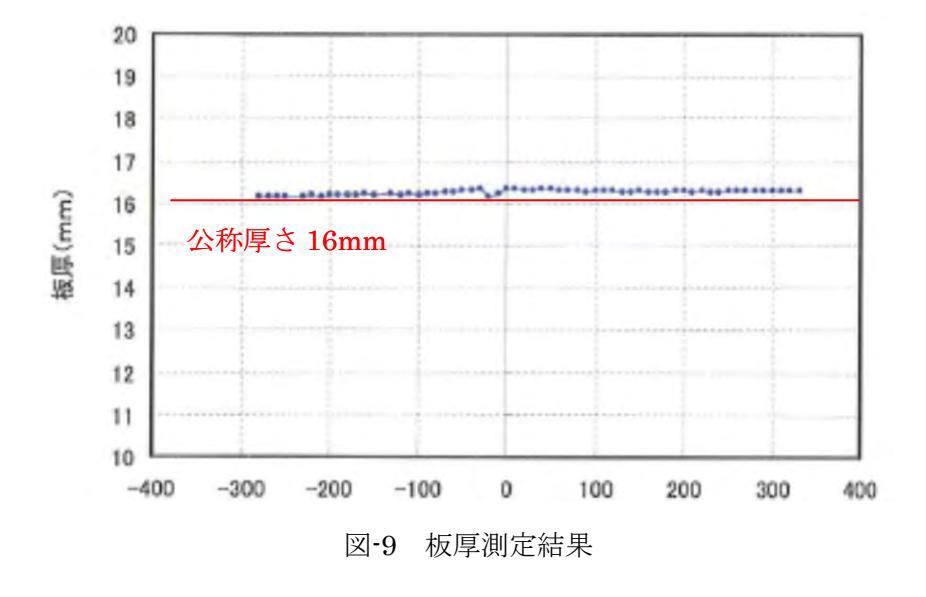
表層の塗装を除去した後、最大の損傷部を基点として、タワー鉛直方向の板厚をノギスを用いて測定した。い ずれも公称板厚である 16.0 mmを満足していた。

公称厚さ16mm以上
