第12回新エネルギー発電設備事故対 応・構造強度WG(資料3)

ユーラス肝付ウインドファーム風車破損事故について

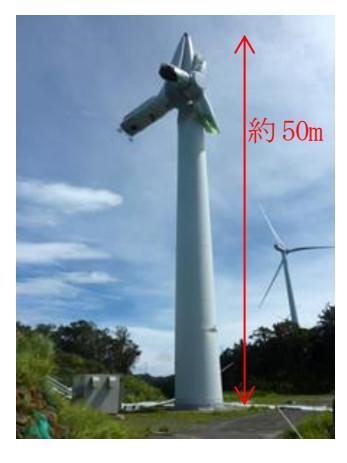
(a) 4 号機

西北西方向にタワーが座 北北西方向にタワーが座 ブレード第 1,2,3 軸が折 ブレード第1軸が折損し、 屈、ブレードは第1,2,3軸 屈、ブレードは全てハブに 損し、北~北北西方向に飛 北~北北西方向に飛散(最 が折損し、全て風車付近に付いたまま地上に落下 落下

- 4号機:ピッチ角がフェザーから外れたことにより回転速度が上昇し、ロータとタワーの共振 によりタワーが座屈
- 8号機:ピッチ角がフェザーから外れたことにより回転速度が上昇し、水平方向荷重の増大に よりタワーが座屈
- 10,13 号機: ピッチ角がフェザーから外れたことによりヨーが回転し、ブレードに作用する荷 重が増大し座屈

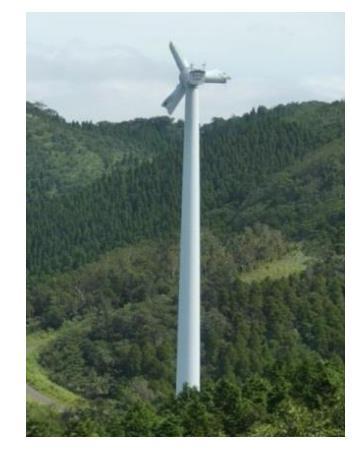
(c) 10 号機

散(最大飛散距離約250m) 大飛散距離約340m)

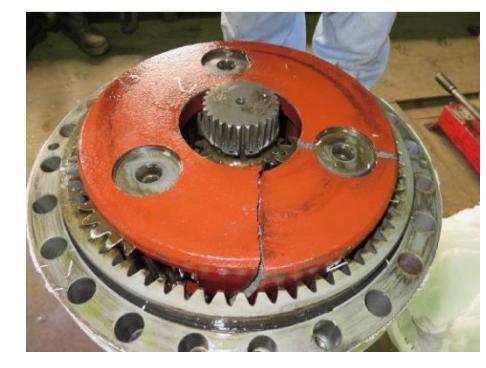
4号機の3軸のみ動作しなかった。当該レデューサ分解 調査の結果、出力軸側(3段目)の遊星ギアキャリアに割れ が確認されたが(図4-1)、これ以外に各部の摩耗や汚損が 生じていないことから、出力軸側から過大な力を受けたこ とにより瞬間的に破損し、動作しなくなったものと推定。

図 4-1 ピッチレデューサ破損

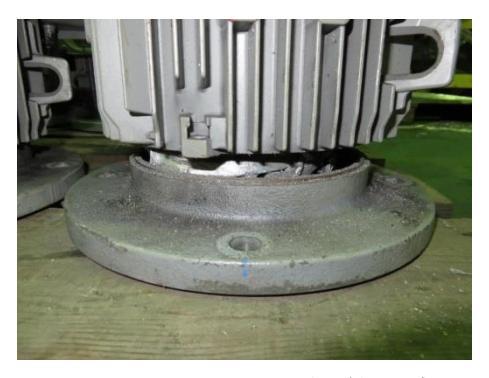
全数が動作せず、筐体が破損しているものが多数確認された(図 4-2)。レデューサを介してヨーモータ・ブレーキの保持トルクを超える荷重作用したため、ヨーが回転し、 過大な回転速度となったため内部破損に至ったと推定。

図4-2 ヨーモータ筐体の割れ

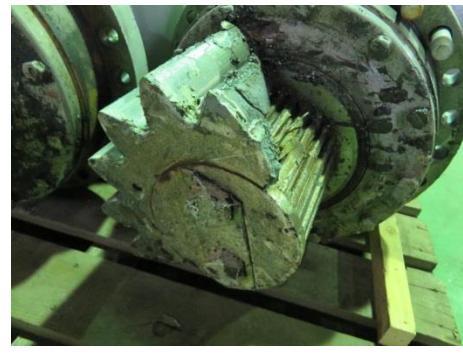
全数でピニオンの割れが見られ(図4-3(a))、10号機No.5以外の全数が動作しなかった。動作不良のものを抜き取りで分解調査した結果、全数において入力側(1段目)のサイクロ減速機偏芯軸受の焼き付きが確認された(図4-3(b))。過大な速度でヨーが回転し、回転速度の高い入力軸側で許容速度を超えたことが原因と推定。

(a) レデューサピニオンの割れ

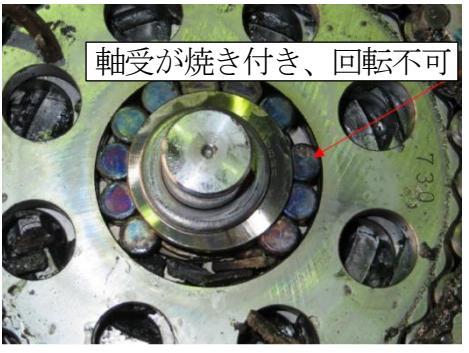
(b) サイクロ減速機偏芯軸受 図 4-3 ヨーレデューサ破損例

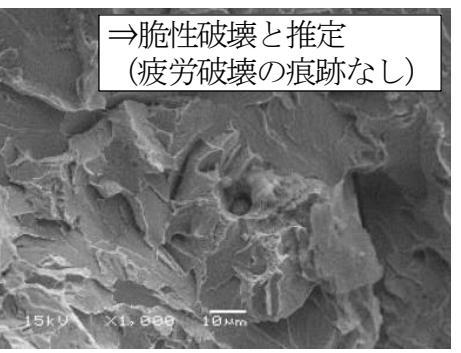
ピニオンは破面観察の結果、過大な外力による脆性破壊であることが確認された(図 4-3(c))。 レデューサの軸受焼き付き後、回転抵抗が増加した状態で再度外力を受けたことにより割れ たと推定。

(c) ピニオン

破面の SEM 画像

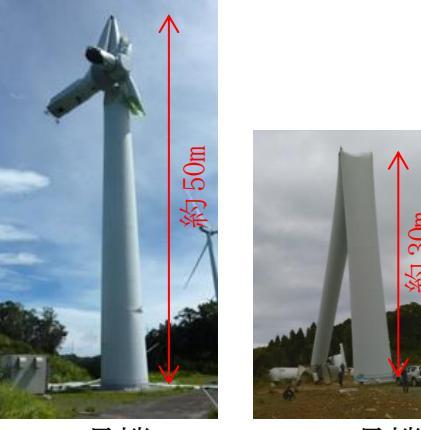
4 号機8 号機図 6-4座屈後状況写真

風車作用荷重による座屈の可能性を評価するため、表 6-4 に示す風応答解析にて算出した荷重をタワートップ位置に載荷し、座屈解析を実施した。その結果、図 6-7 に示すとおり4 号機では 50.5m 位置、8 号機では 30.5m 位置で座屈(耐力超過)することが確認された。
