日の岬ウインドパーク風力発電所の 倒壊事故について

2019年9月27日

アドエコロジー株式会社

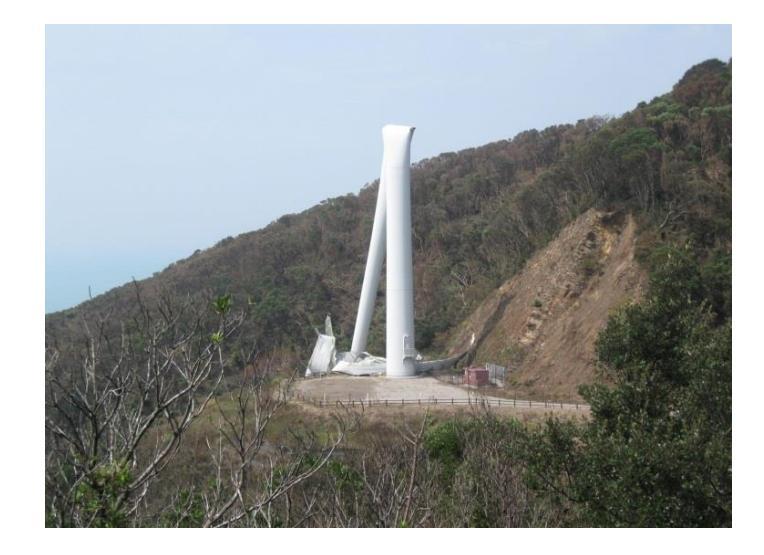
タワー中間部(約37m付 近)より北西方向へ座屈

ブレードはナセル部に接続 されたまま、地上に落下

地面のナセル向きがヨー 制御停止時と異なる

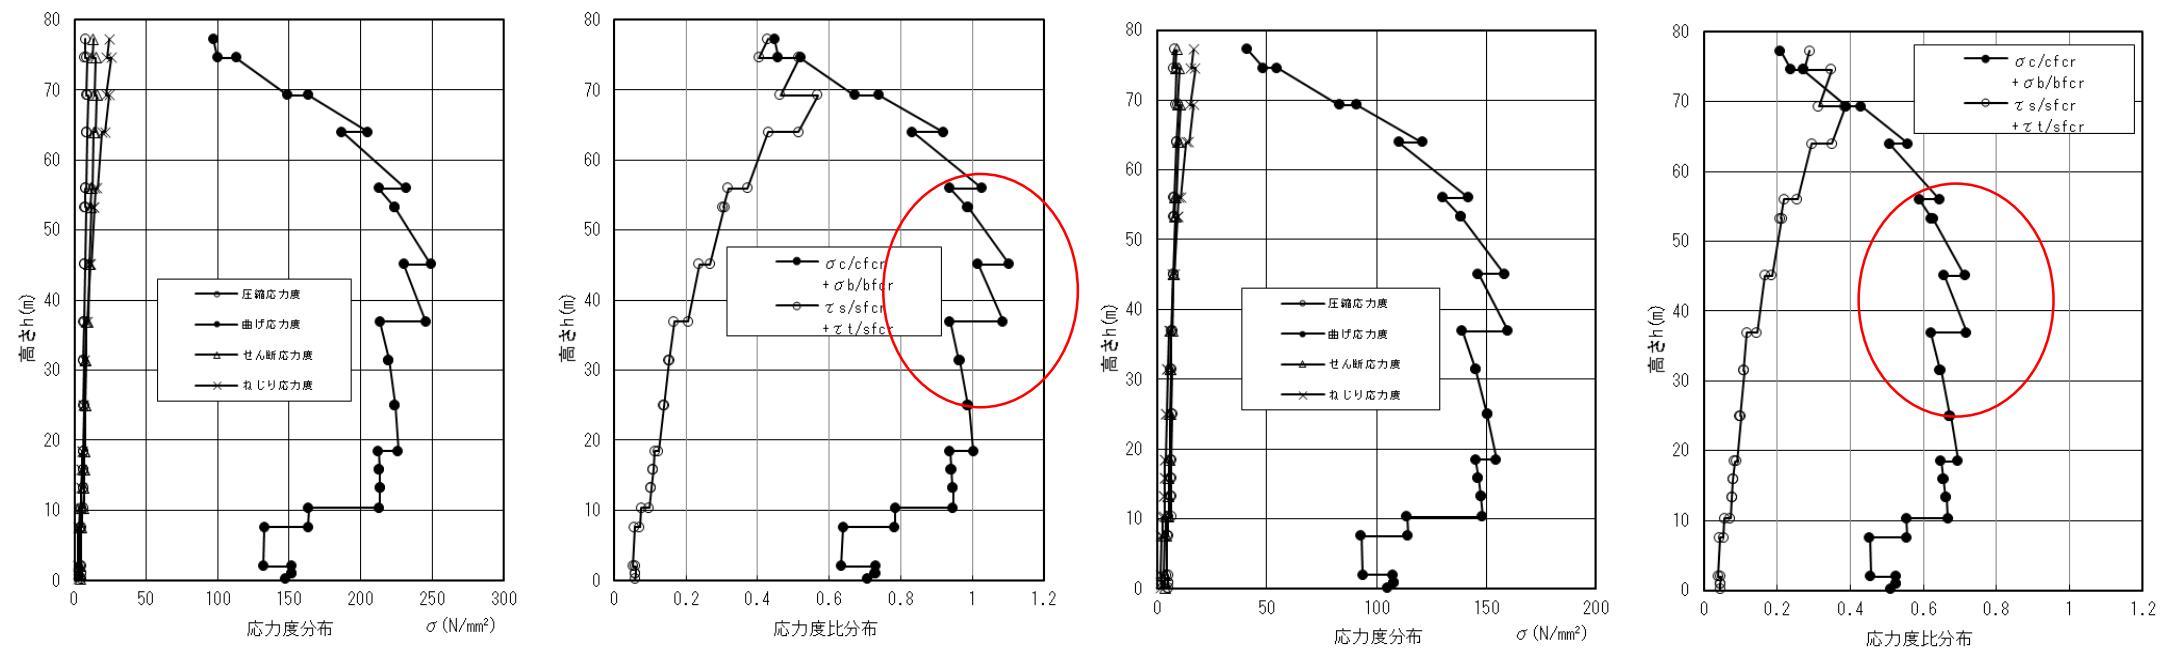
時刻歴応答解析では、応力1を越える箇所あり

■図1,2より、時刻歴応答解析及び静的解析において最大応力度比となる高さは、概ね 36.9mであり、現地での座屈部の高さの測定結果に概ね一致する。

時刻歴応答解析においては複数の箇所で検定比1を超える。各部位の最大応力発生時刻は 必ずしも一致しないことを考えると、静的解析とも一致する高さを損傷部位と判断できる。

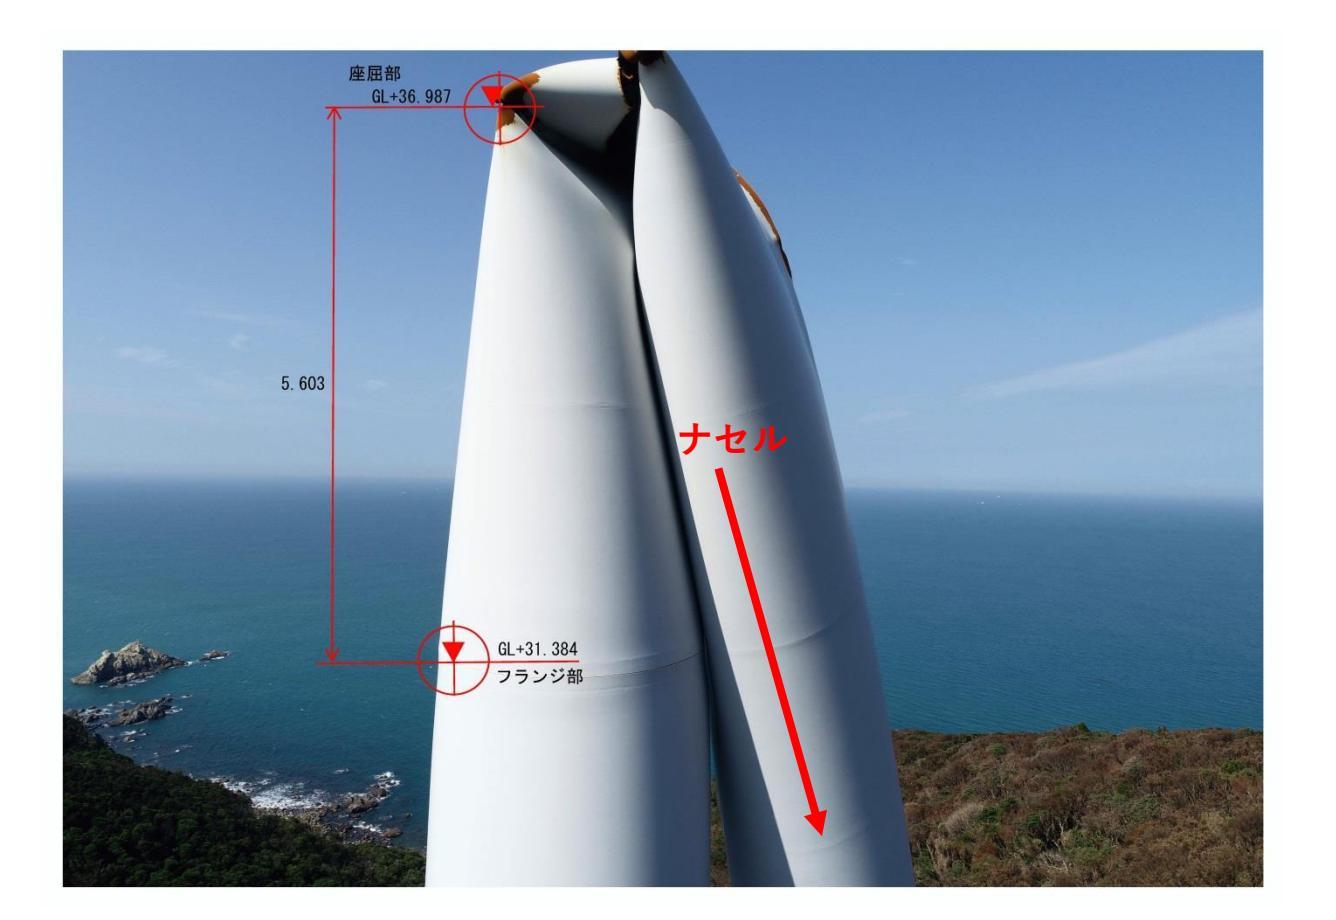
1) ドローンによる座屈状況の確認

ドローン計測によるタワー折損部位置は、地上36.98m ここは板厚が30mmから26mmに下がる変位点

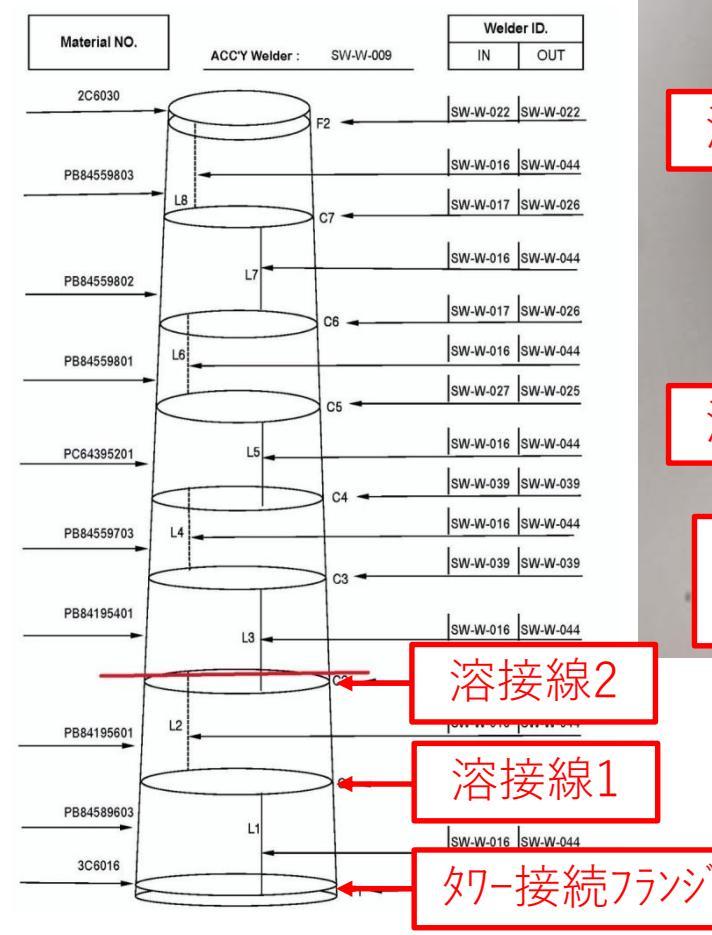
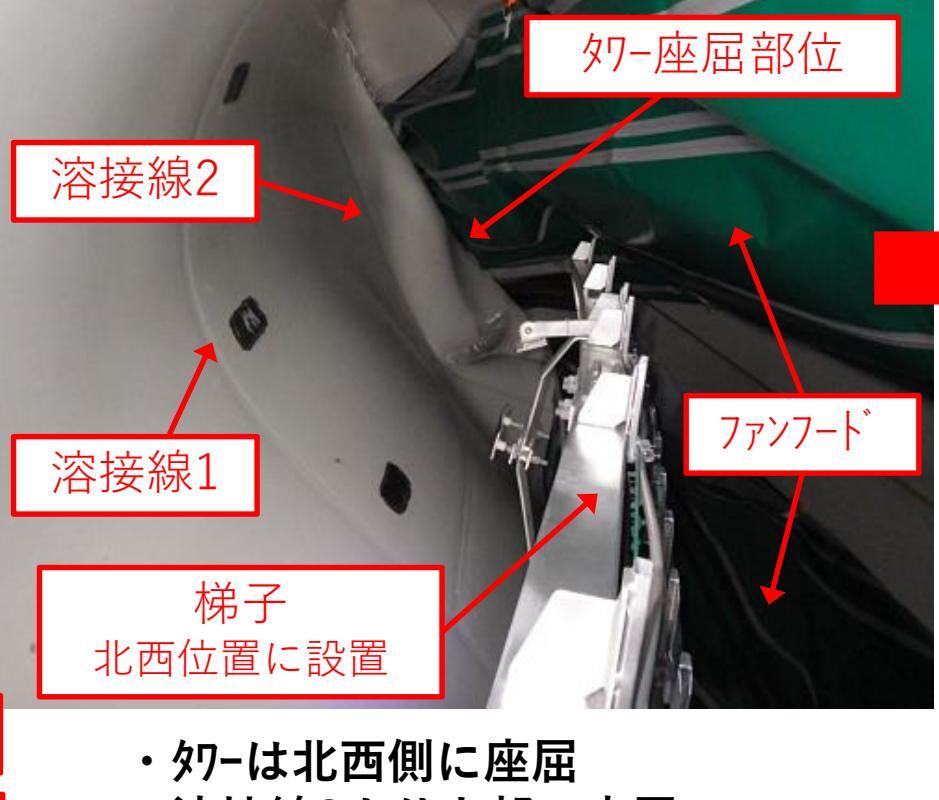
①解体前タワー内部点検

- ・溶接線2より上部で座屈
- (ドローン計測結果と一致)
- ・タワー接続フランジでは座屈していない

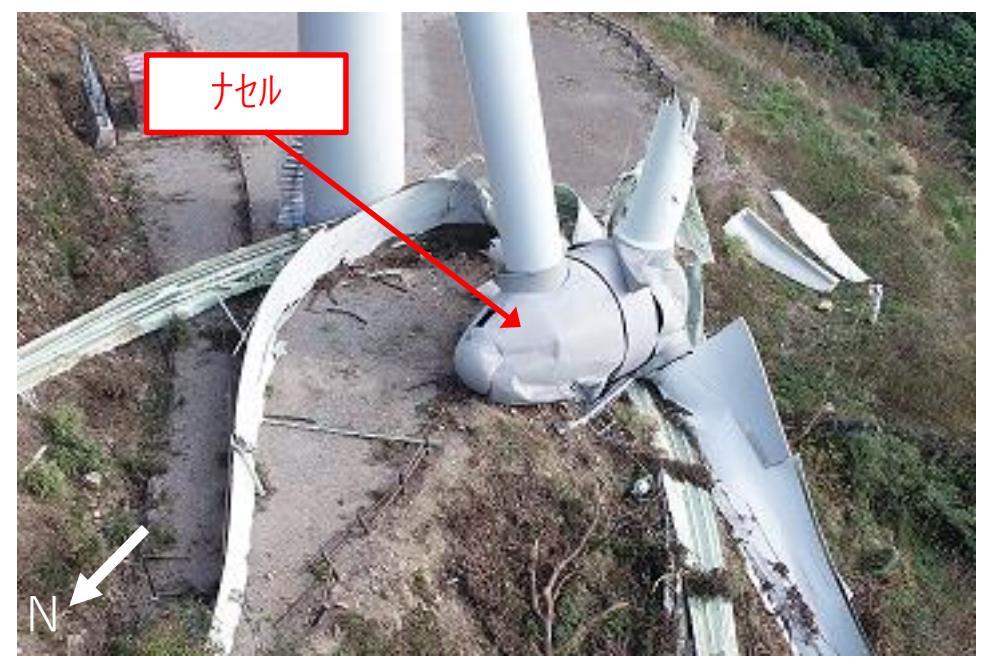
2解体前ナセル点検

・ナセル;現状は南西を向いている
 ・ヨーモータ;外観上異常なし
 地面に落下したものは、落下
 衝撃で損傷あり
 ・ヨーギア;外観上異常なし

ギア面すべりなし

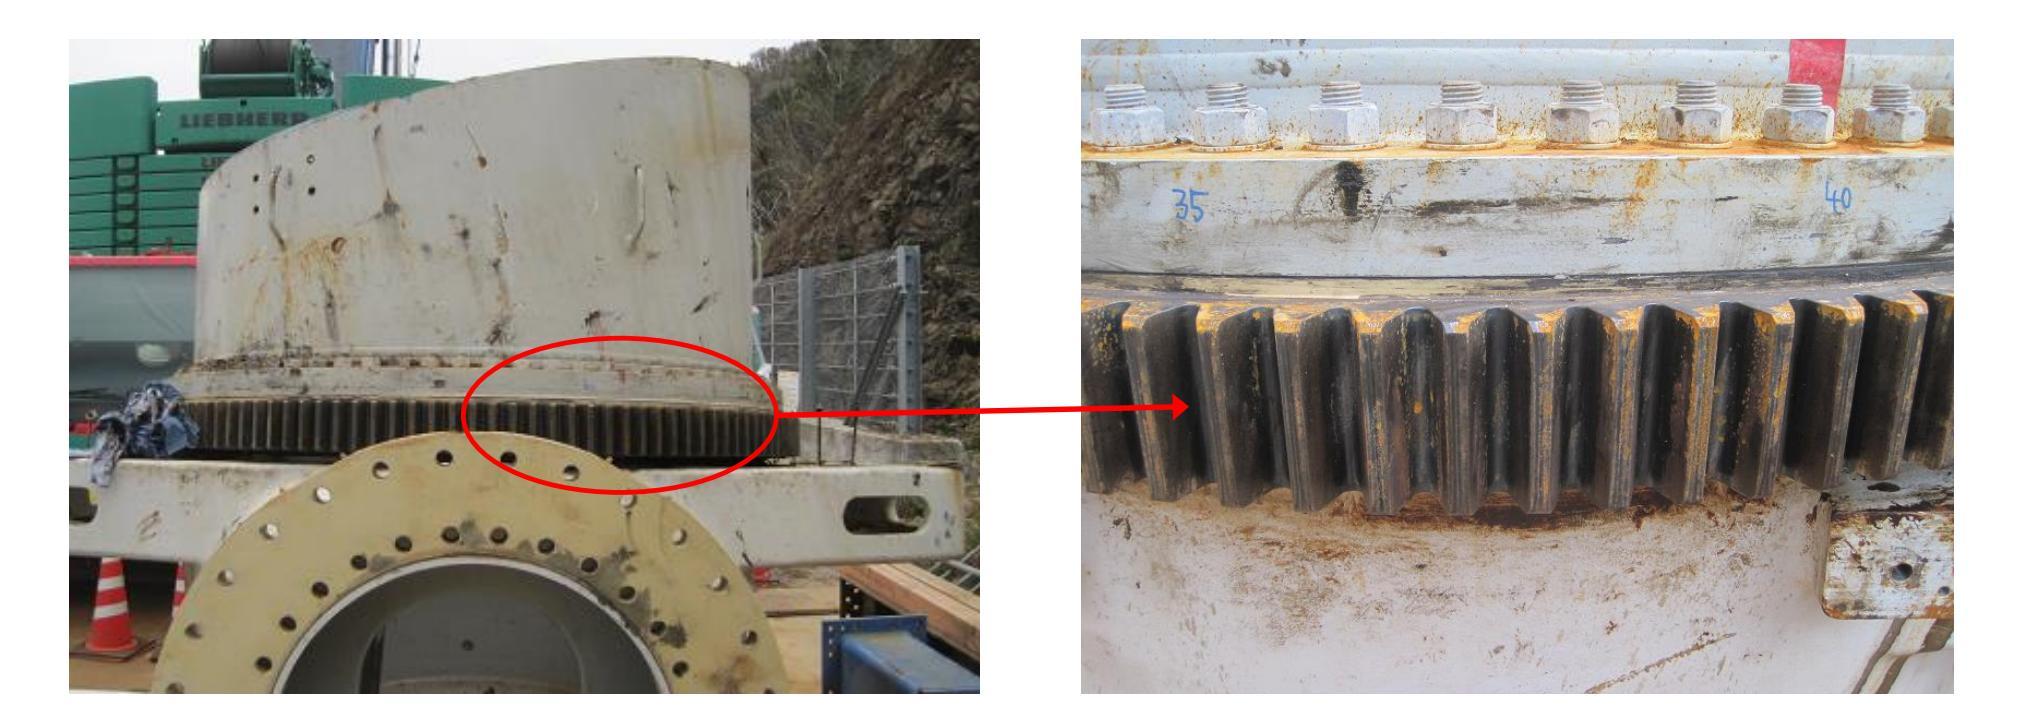
④解体中ヨーギア点検(2/2)

・ヨーギア(全周);外観上 欠け、キズ、スベリ等の異常なし

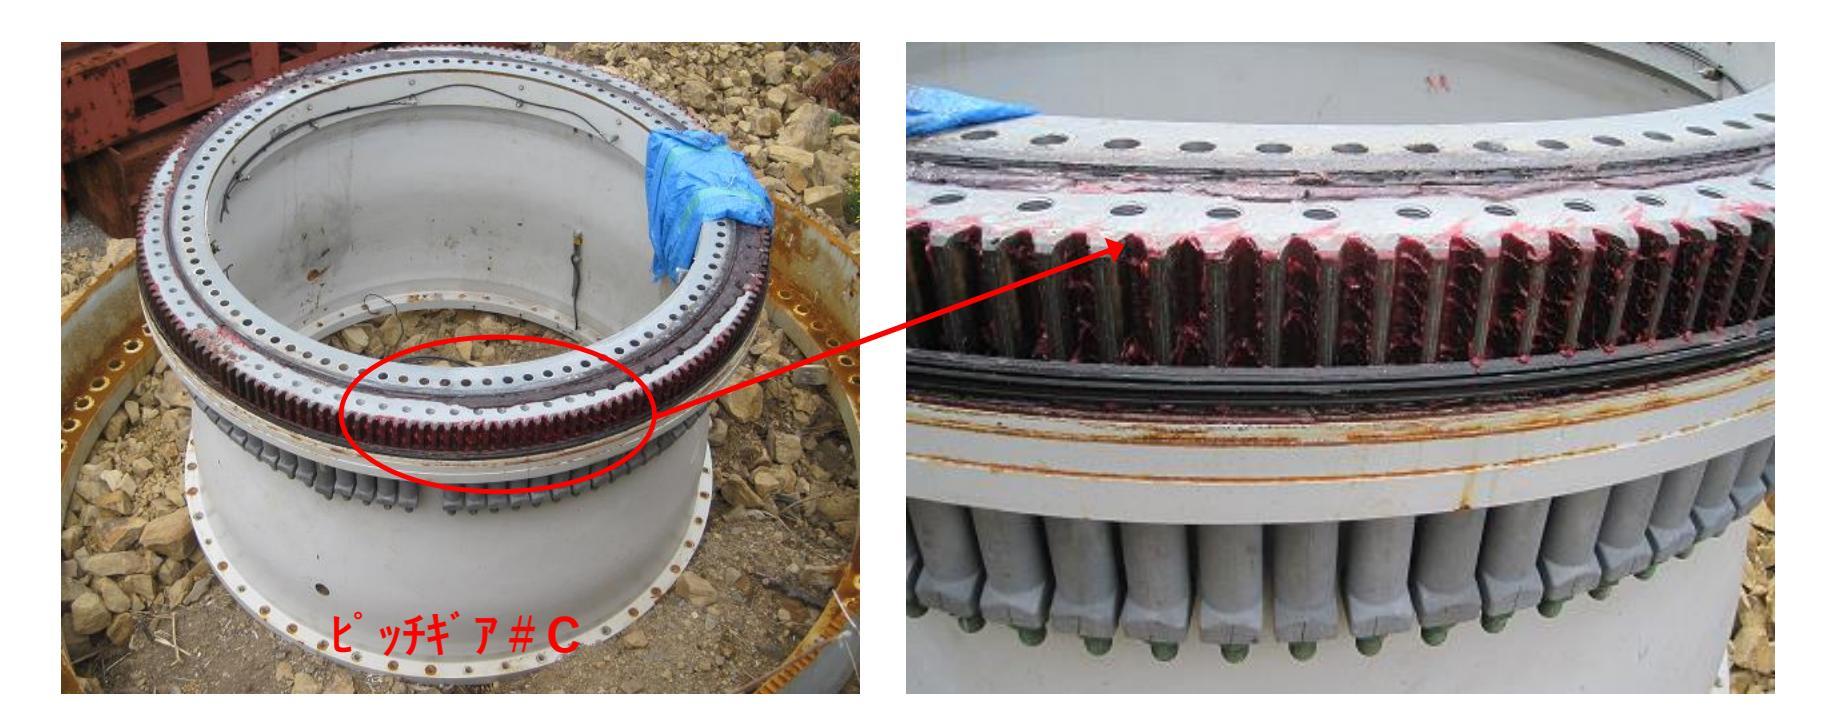
⑤解体中ピッチギア点検

・ピッチギア(全周/#A~#C3台);外観上 欠け、キズ、スベリ等の異常なし

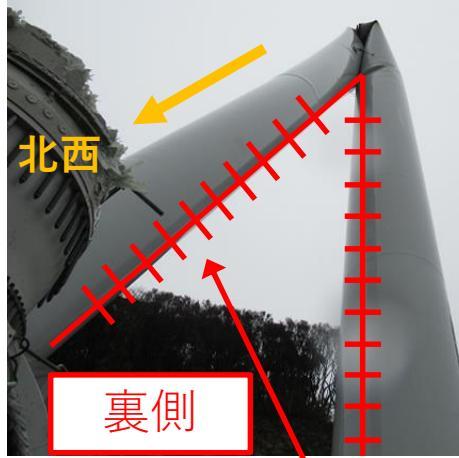
⑥ナセル方向

- ・タワー梯子;北西位置に設置
- ・タワ- ;北西側にねじれながら座屈
- ・ナセルトップ; 南西側を向いている

上記の状態から復元させた時のナセルは330度(北西方向)である ※ナセル方向330度はタワー梯子設置位置の方角から算出

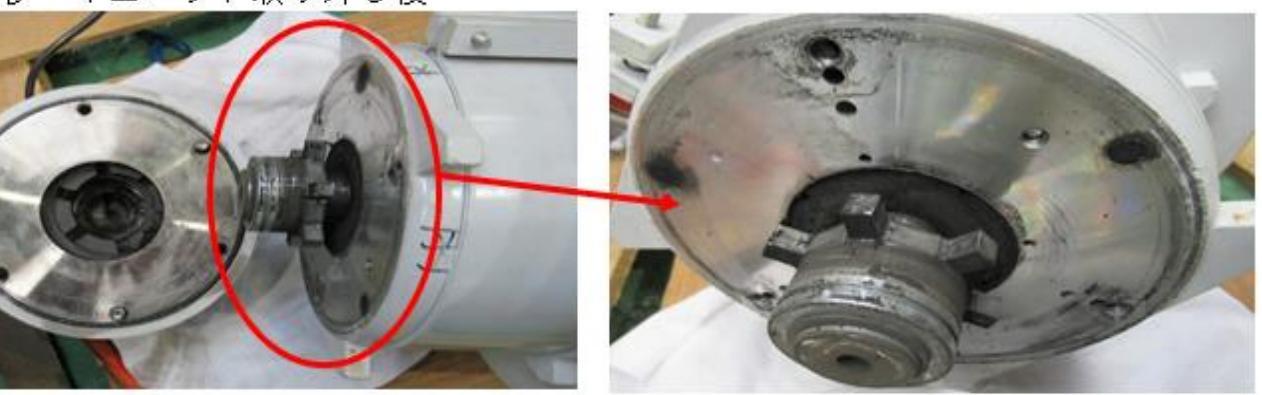
開放時:ブレーキ粉多数あり、焼けた臭いあり

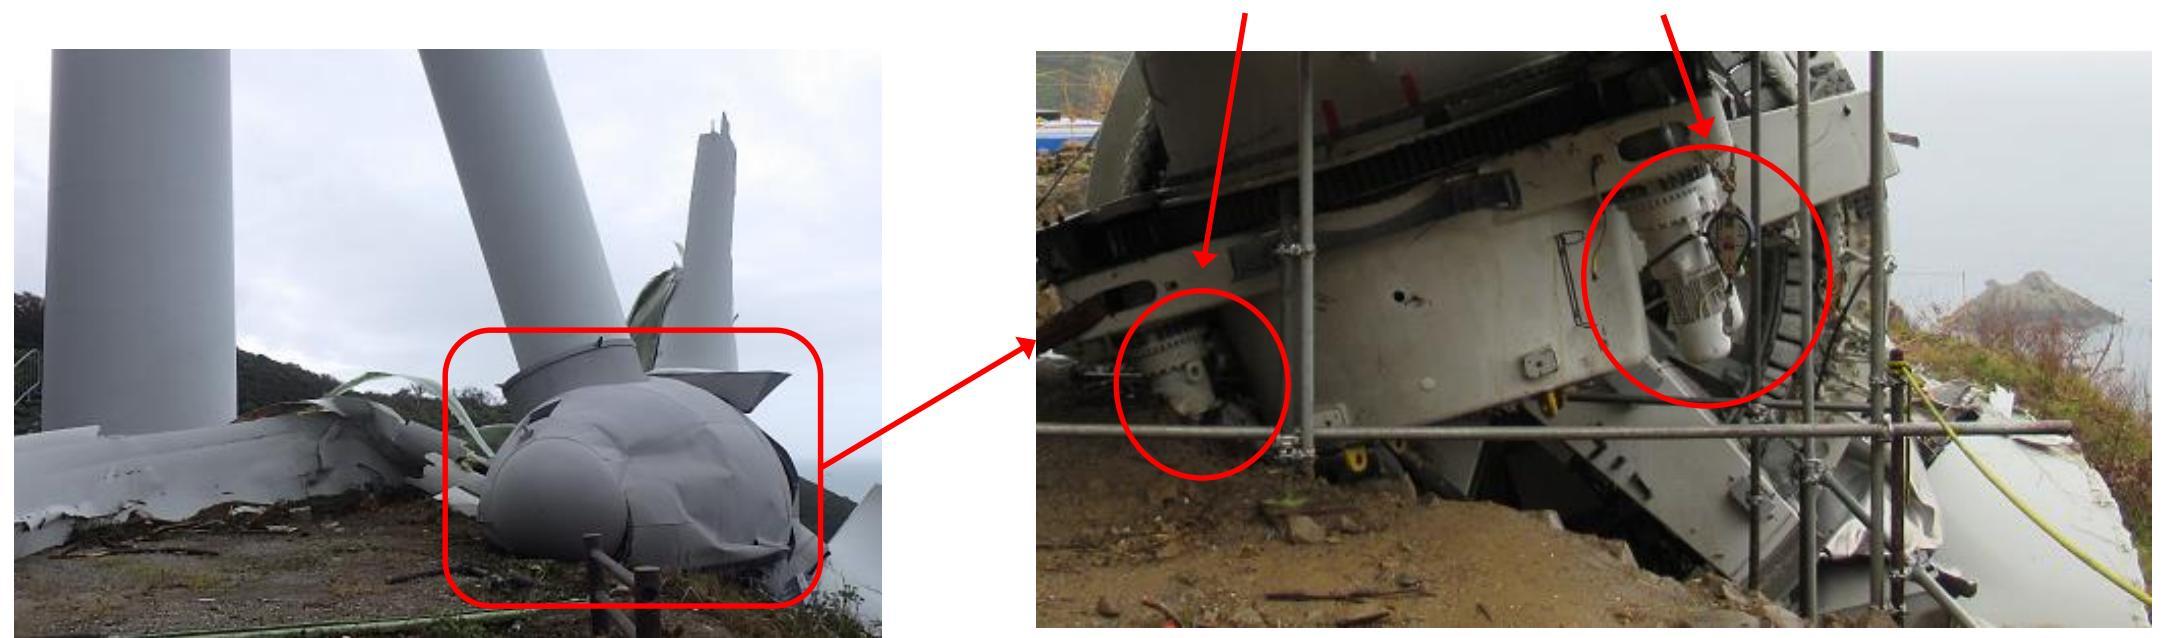
風車タワー座屈時のヨーモータの状況

ヨーモータは風車に6台設置され、各3台(#1~#3および#4~#6)がナセルの左右位置に設置される タワー座屈時にヨーモータ#1~#3が地面に衝突し損傷した
