# 鉄塔・電柱に係る技術基準をめぐる現状 について

令和元年11月5日  
経 済 産 業 省  
産業保安グループ

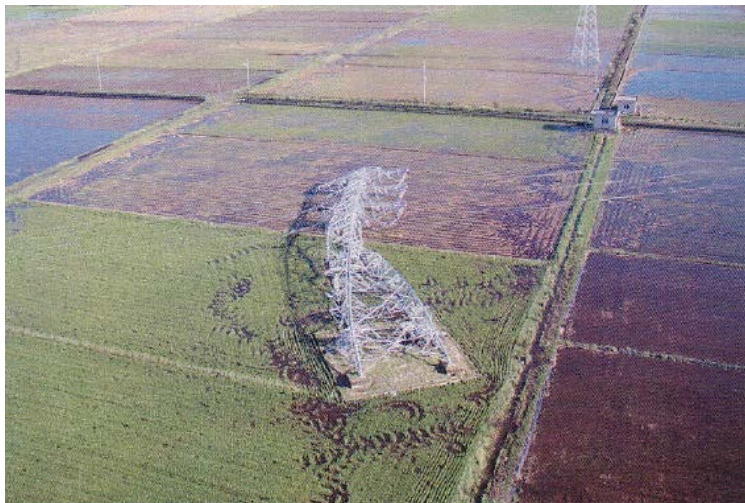
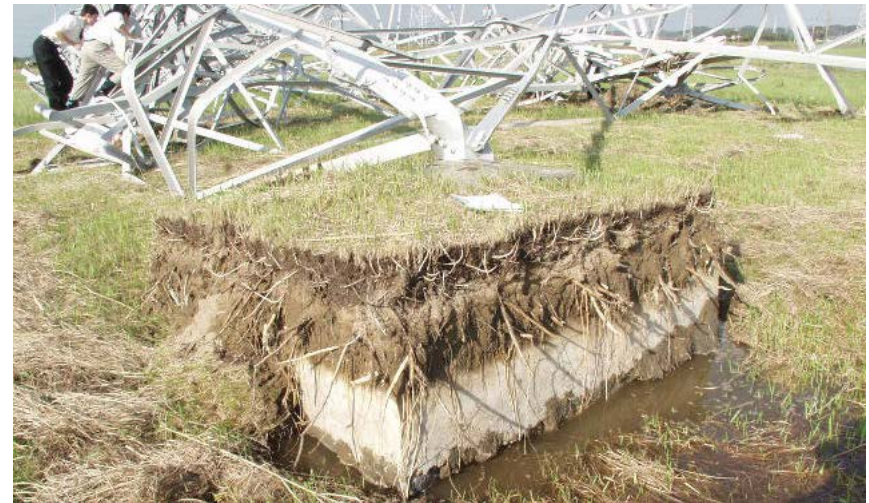
鉄塔10基 損壊（倒壊2、折損7、変形1）

損壊した鉄塔のうち、香取線No.22鉄塔基礎が大きく引き揚げられていることが確認されたことから、当該基礎（井筒基礎）の施工時に井筒基礎に行うグラウトが十分に行われなかったため、設計どおりの引き揚げ耐力が得られず、当該鉄塔が倒壊し、この影響を受けて他の鉄塔も倒壊、折損等が発生。その対策として、同様の地盤であり井筒基礎を用いて設置されている既設鉄塔に対する点検及び必要な補強、今後新設される鉄塔に対する安全かつ合理的な設計、施工、管理の徹底を図ることとした。

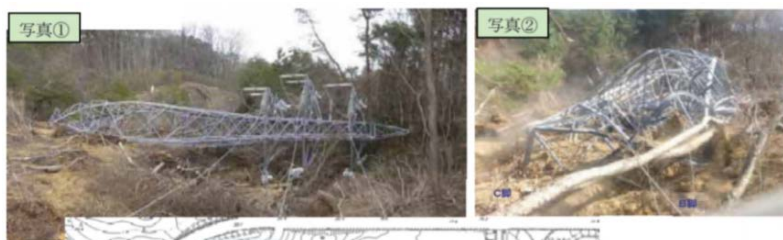
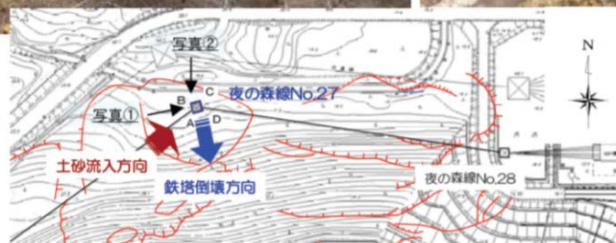
鉄塔の倒壊状況

鉄塔21基損壊（倒壊1、傾斜2、部材損傷18）、電柱22,805基損壊（倒壊58、傾斜等22,747）

架空送電設備については、地震動により、倒壊・折損等の送電機能を喪失する鉄塔被害はなく、倒壊した鉄塔については鉄塔近傍の盛土の土砂崩壊によるものとされ、耐震性区分に応じた耐震性は基本的に満足していると判断されている。ただし、最大クラスの津波に対する今後の対応として、170kV以上の主要基幹送電線路（電源線を除く。）については、津波の影響がある海岸部に設置しないことが重要であり、…（中略）…被災時に系統操作等を行っても、電力供給に著しい支障を及ぼすことが予想される場合には、減災対策等の津波の影響を緩和する取り組みが重要との結論を得た。

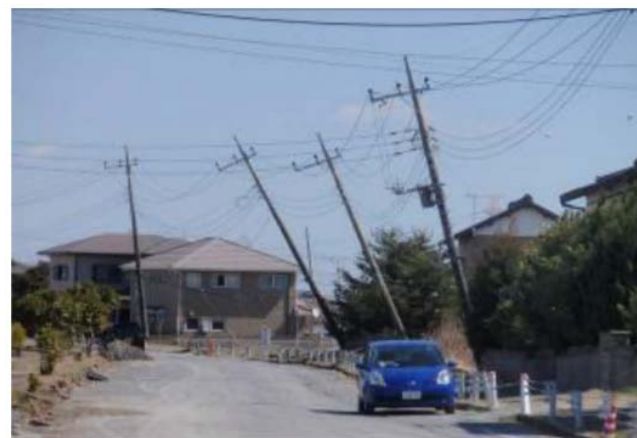
液状化に伴う電柱傾斜（茨城県潮来市）

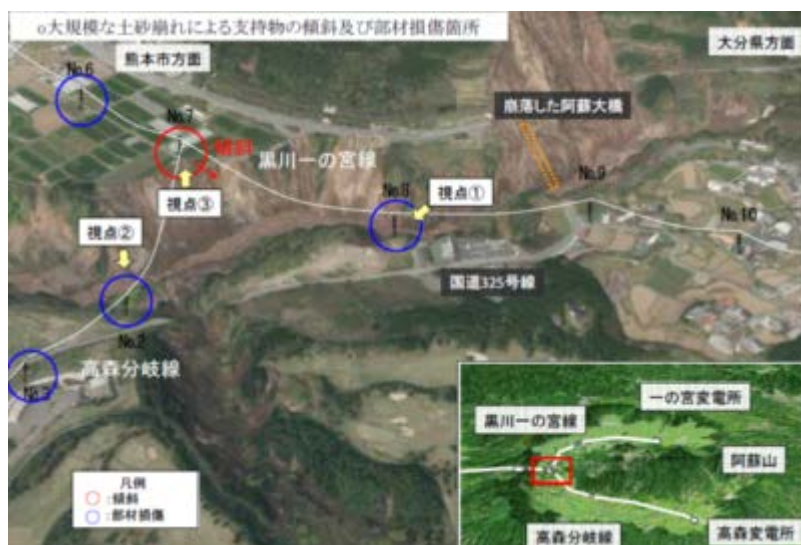
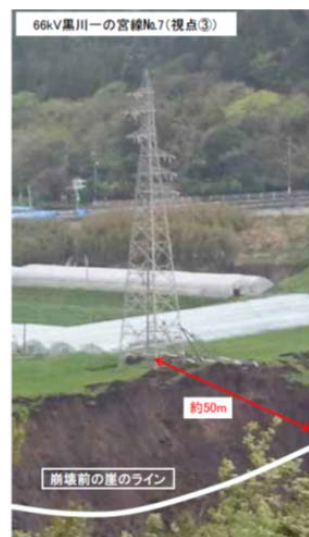
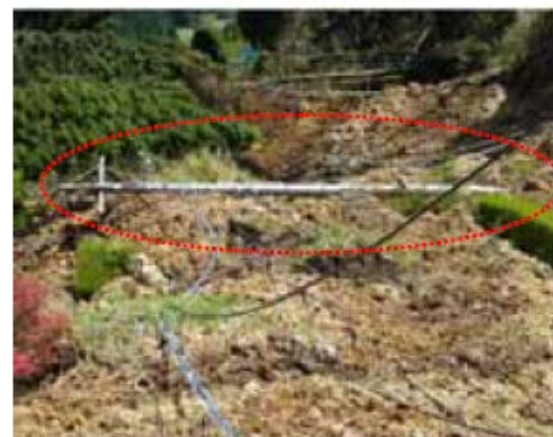
傾斜が生じた鉄塔1基については、傾斜の原因は地震動ではなく、土砂崩れにあると考えられる。また、電柱35本についても地盤の影響もしくは建物倒壊に伴う2次被害であった。

〔熊本県阿蘇地方〕  
地盤の影響（崖崩れ等）

電気事業者は、今後鉄塔等の送電設備を建設する際、地盤調査等を通じて可能な限り強固な地盤を選択するとともに、地すべり等のリスクも勘案した上で建設地点を決定することが重要である。
