東京電力(株)福島第二原子力発電所2号機
の炉心シュラウドのひび割れについて

平成15年11月27日

原子力安全・保安院

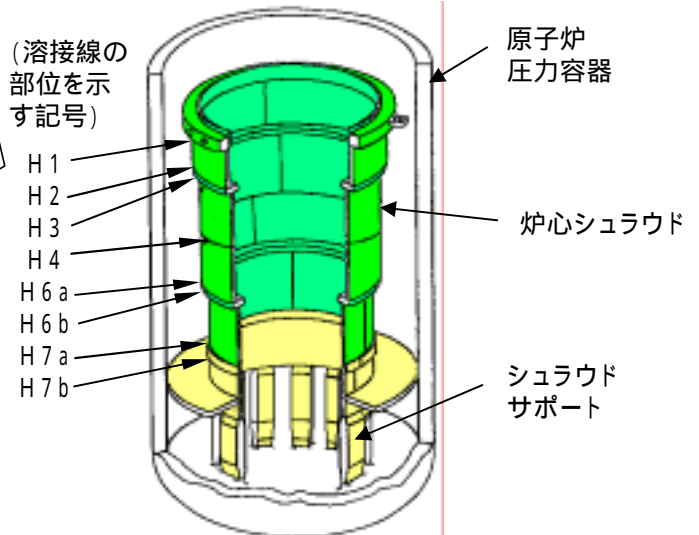
図3 炉心シュラウドの構造

炉心シュラウドは、原子炉压力容器内に燃料集合体（炉心）を囲むように設置されている円筒状のステンレス製構造物であり、原子炉内の冷却水の流れを分離する仕切板の役割をするものである。

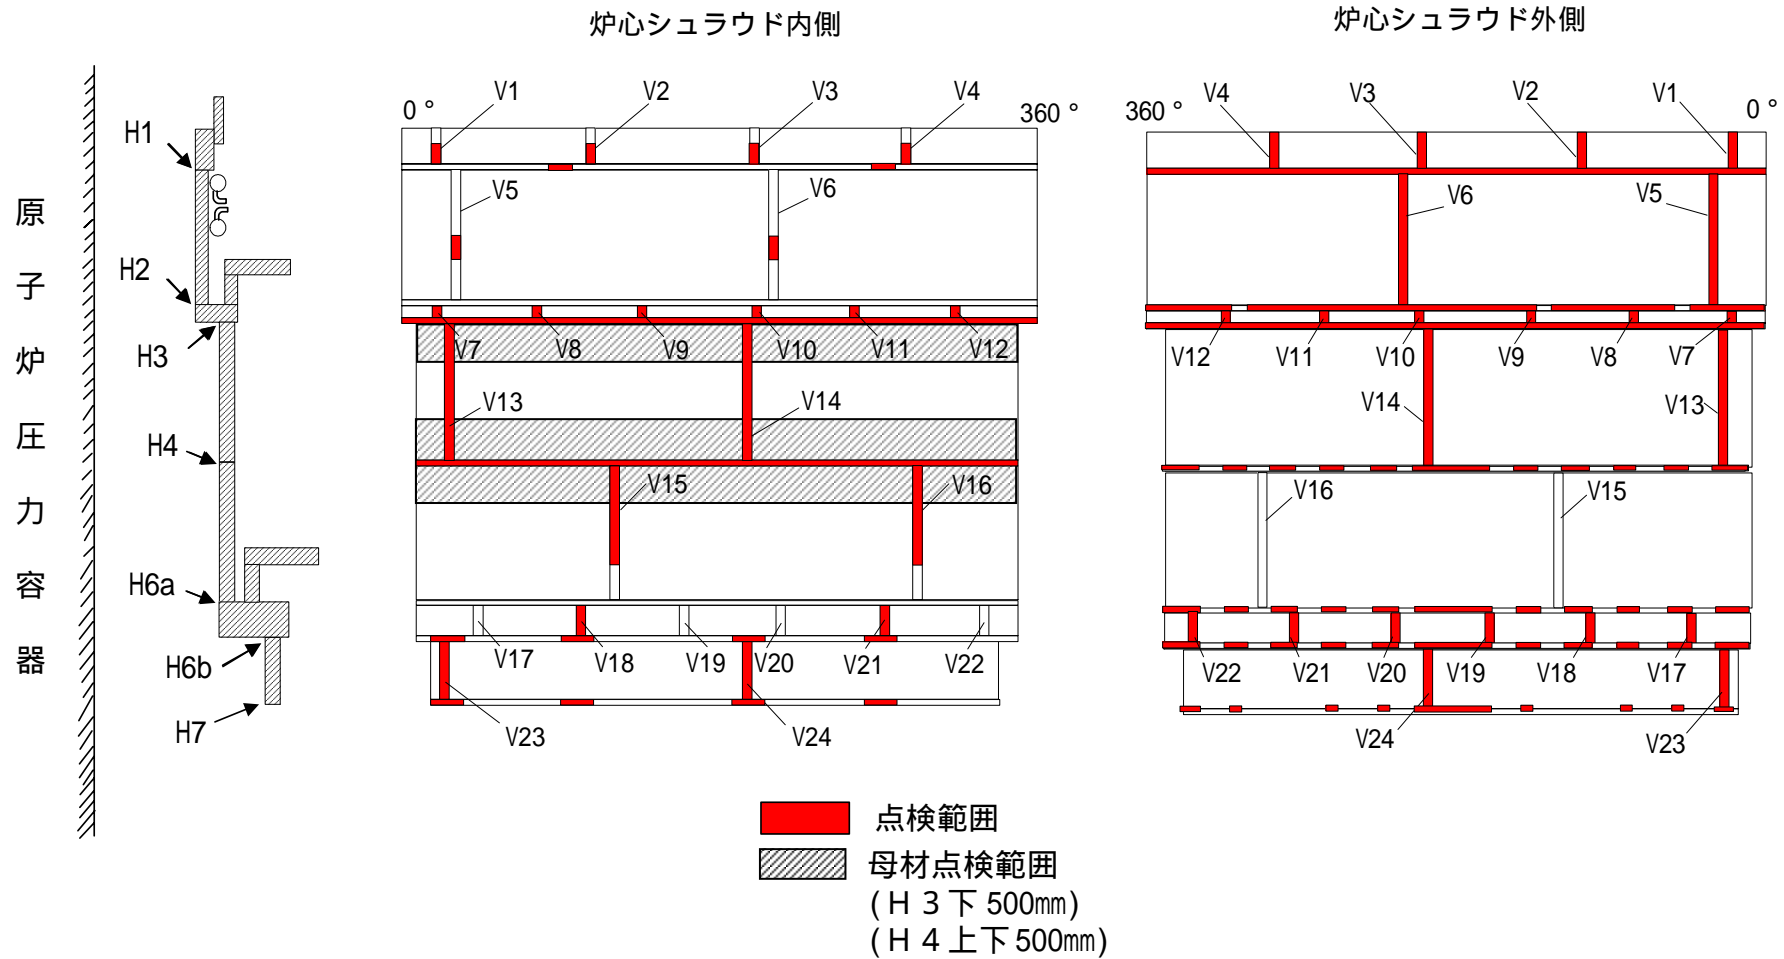
福島第二 2 号機炉心シュラウドの溶接線と目視点検範囲

この点検方法は、(社)日本電気協会の技術規程等に基づく十分な性能を有する水中カメラや超音波探傷²装置を用いるなど技術的に確立された手法を用いたものであるとともに、ひび割れの様相に対するブラッシング³や必要に応じた水中カメラによる接写等現場においてひび割れを的確に確認するための工夫がなされたものであり、妥当なものであると考えられる。(点検範囲と点検手法について:参考資料2-1、2-2参照)

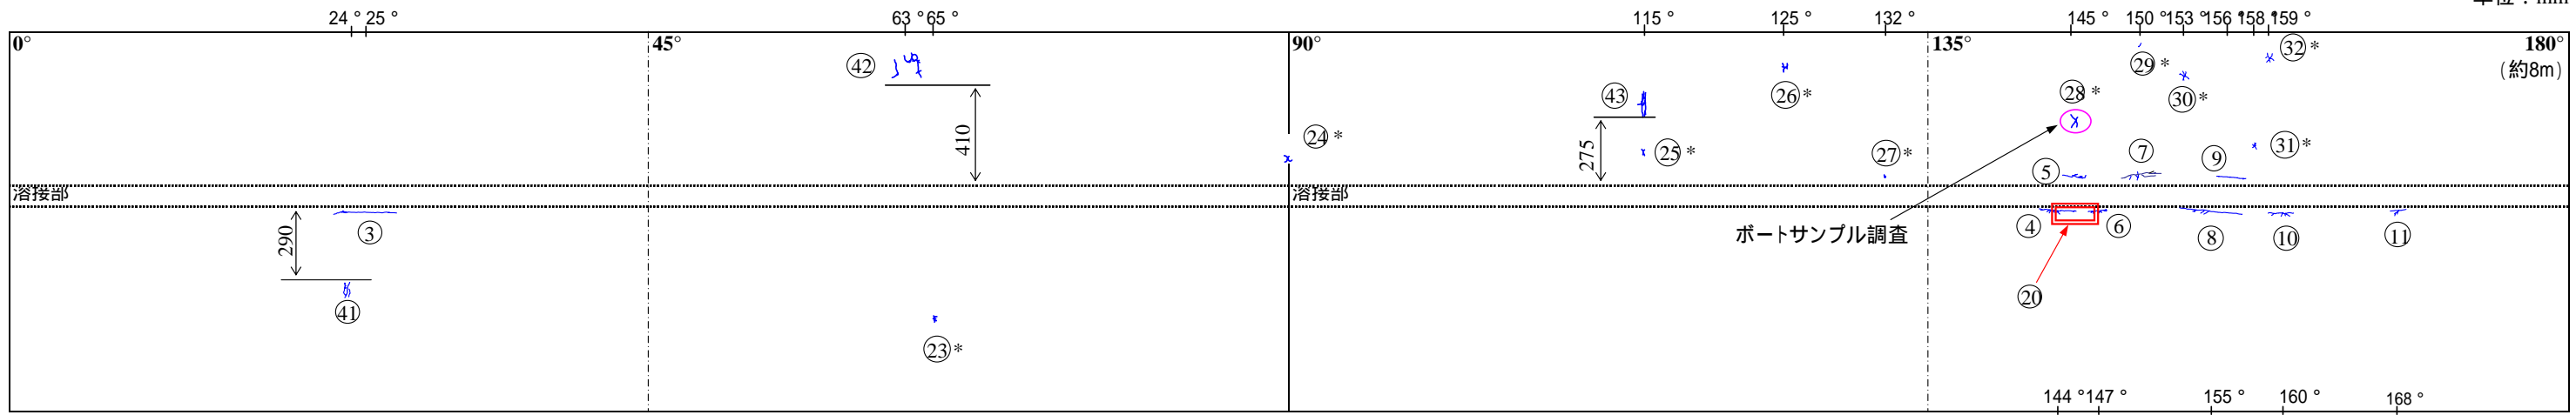
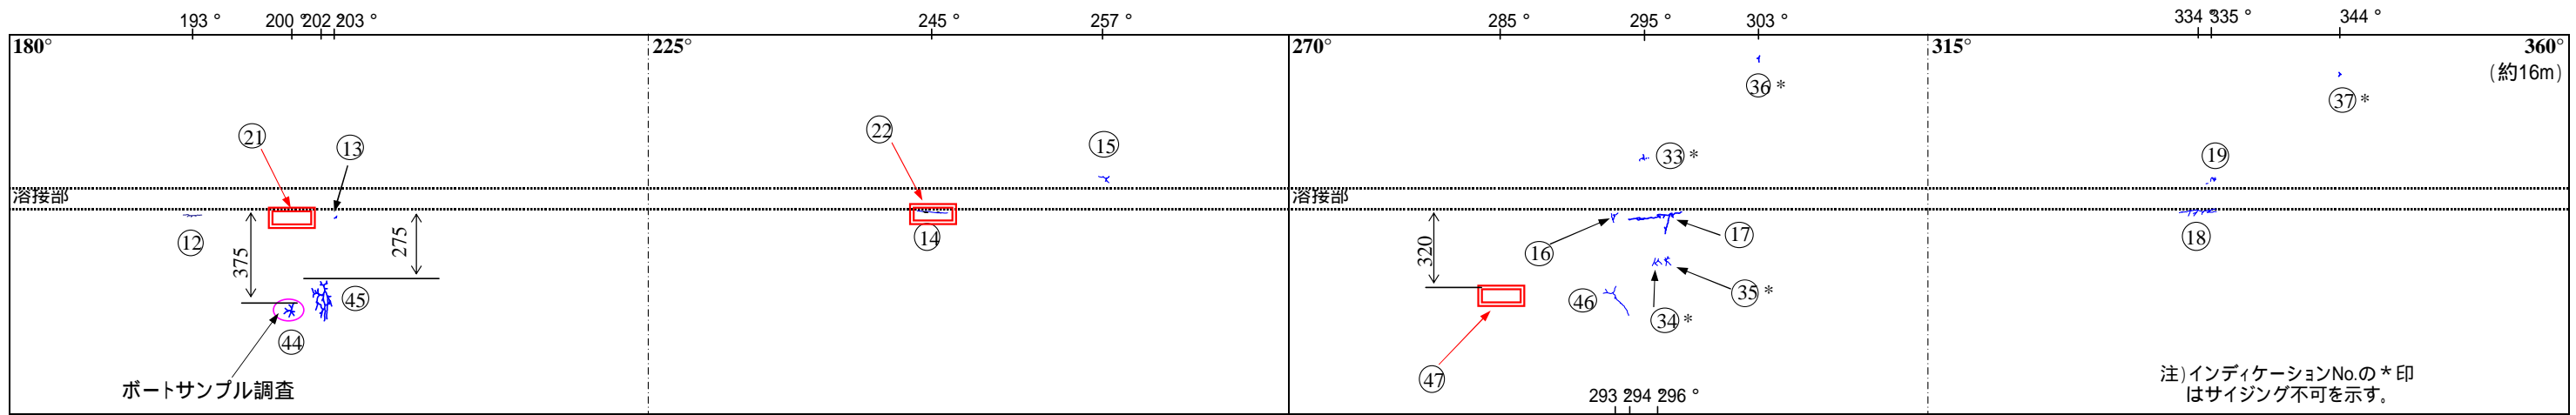
2F-2 H4溶接線近傍(内側)目視点検結果

注)インディケーションNo.の*印はサイジング不可を示す。

H4内面の超音波探傷中に検出された外面のひびかrazとされる反射波(4箇所)については、 で探傷位置を表記した。

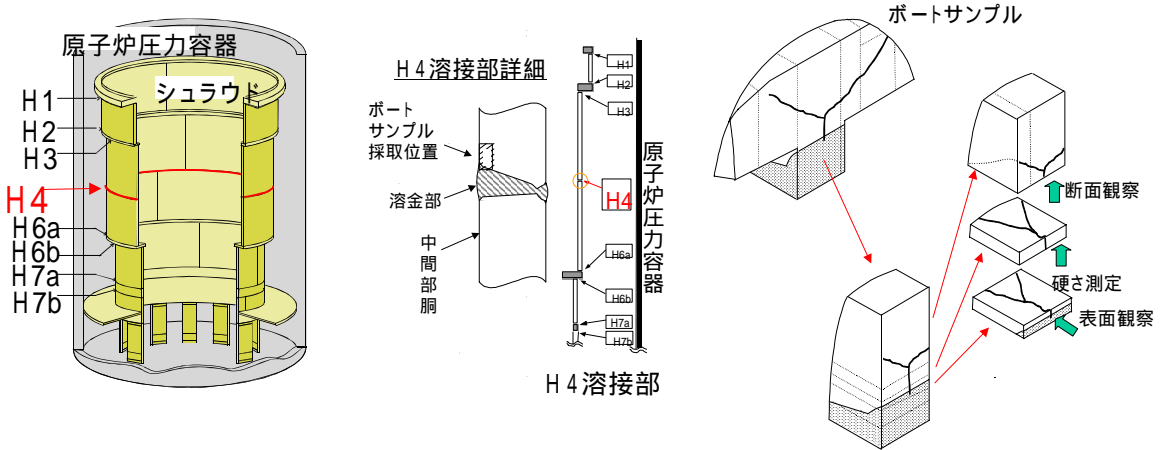
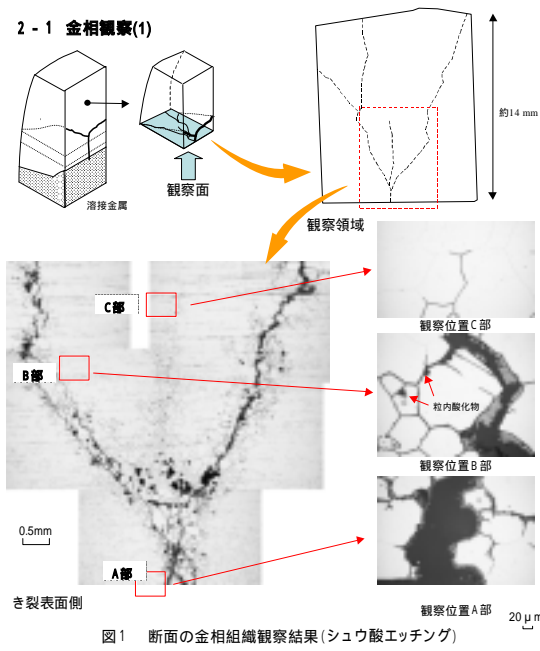
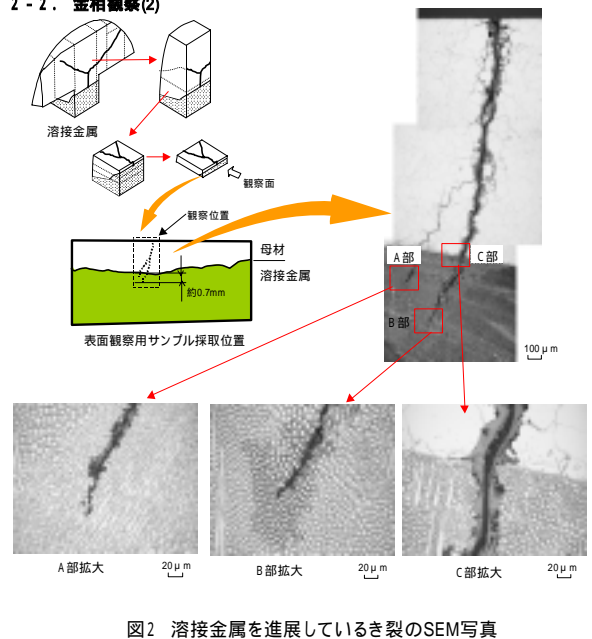
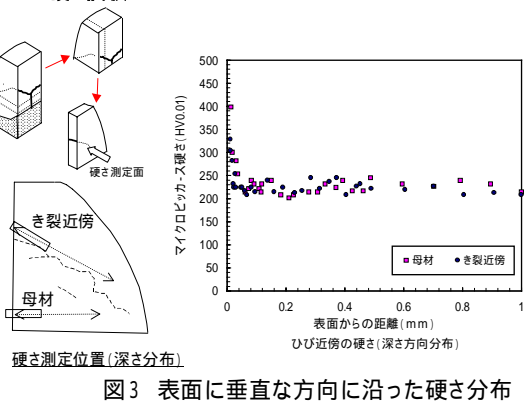
- ・表面側で発生したき裂は、内部への進展に伴い、3次的に複雑に分岐する成長挙動を呈しており、サンプル採取部の厚さ約14mmを貫通していた。
- ・き裂の主たる形態は粒界型であった。
- ・き裂の一部は溶接金属に到達していた。
- ・き裂の内壁面には、皮膜が厚く、酸化物が粒内に成長した部位も見られた。
- ・表面の加工層は、通常の研磨や機械加工で入り得る数10 μm程度であった。
- ・結晶粒界には、従来の鋭敏化材に見られるCr濃度の顕著な低下傾向が見られなかった。
- ・組成は、JIS規格SUS316Lを満足しているが、Cr, Ni, Moの量は下限側に近い値であった。

以上の点から、き裂は、浅い加工層を有する表面で応力腐食割れ(SCC)により発生後、SCCとして内部へ分岐しながら結晶粒界を經由して3次的に成長し、き裂の一部は溶接金属内部へ進展していた。なお、主き裂に沿った粒界腐食の発生状況及び粒界や粒内の酸化物の成長状況等から、放射線により発生した遊離基の影響等環境側の腐食条件がより厳しかった可能性も示唆される。

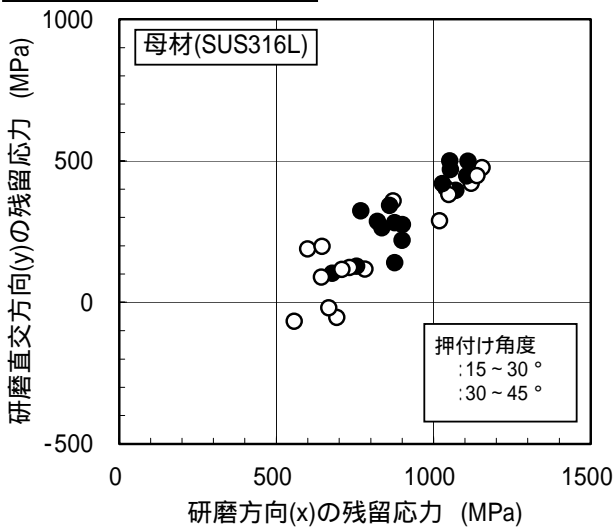
図 2: 研磨ディスク施工後の表面残留応力 (表面分布)

- (1)表面仕上げに用いた研磨ディスク施工は、場合によっては、母材及び溶接金属の極表層に 1000MPa 程度の引張残留応力が生じ得ることを確認した。
- (2)表面仕上げに用いた研磨ディスク施工は、場合によっては、母材及び溶接金属の極表層に 300Hv 程度に硬化した領域を生じ得ることを確認した。

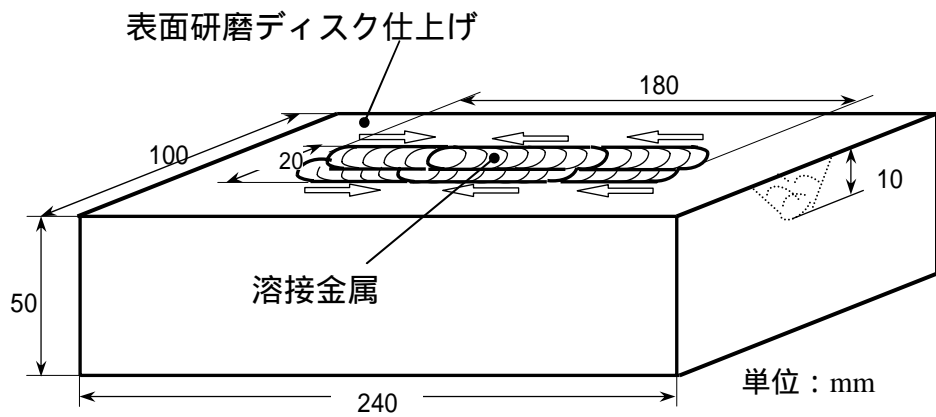
図 1-1 試験体形状

- SUS316L 母材に開先加工を施して溶接した後に研磨ディスクを用いて表面仕上げした試験体を、288 の高温水中に 1500 時間浸漬したところ、母材部の表面硬化層より SCC が発生した。(母材部の表面硬化層の硬さは極表面層で HV300 を超えており、実機とほぼ同等)
- 溶接金属部ではき裂の進展は認められず、溶接金属は母材より SCC 感受性が低いことが確認された。(溶接金属のフェライト量は 10% 以上)
- なお、溶接金属部に微小な開口が認められており、より長時間の試験により、SCC の進展を生じる可能性が示唆された。

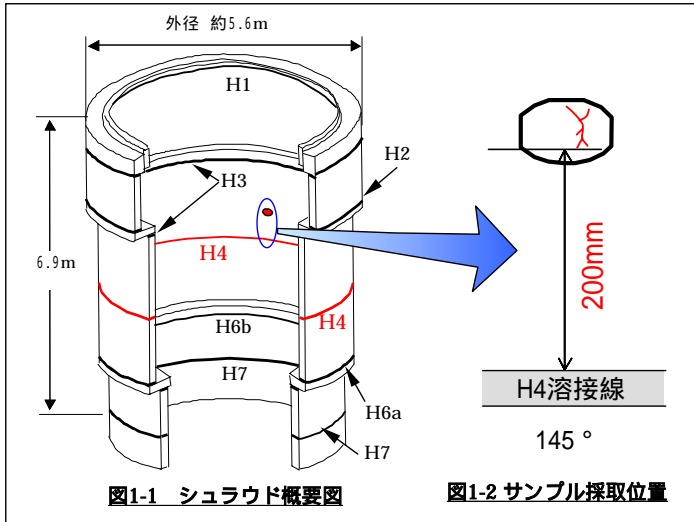
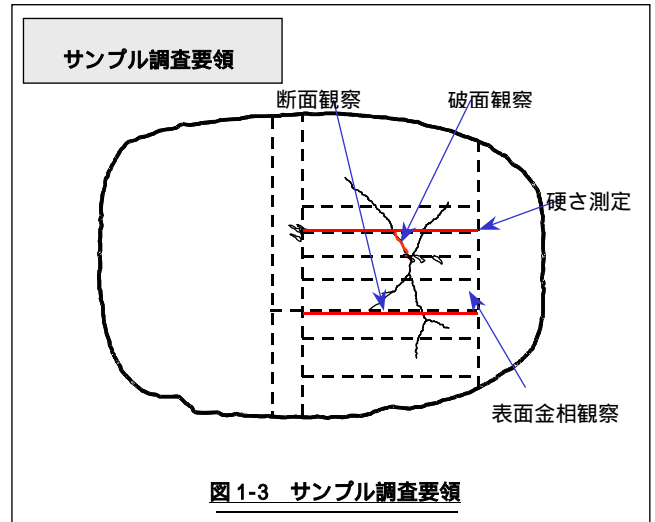
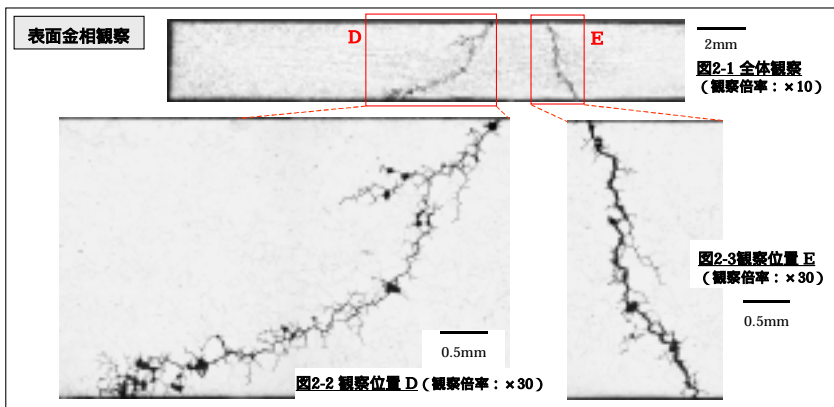
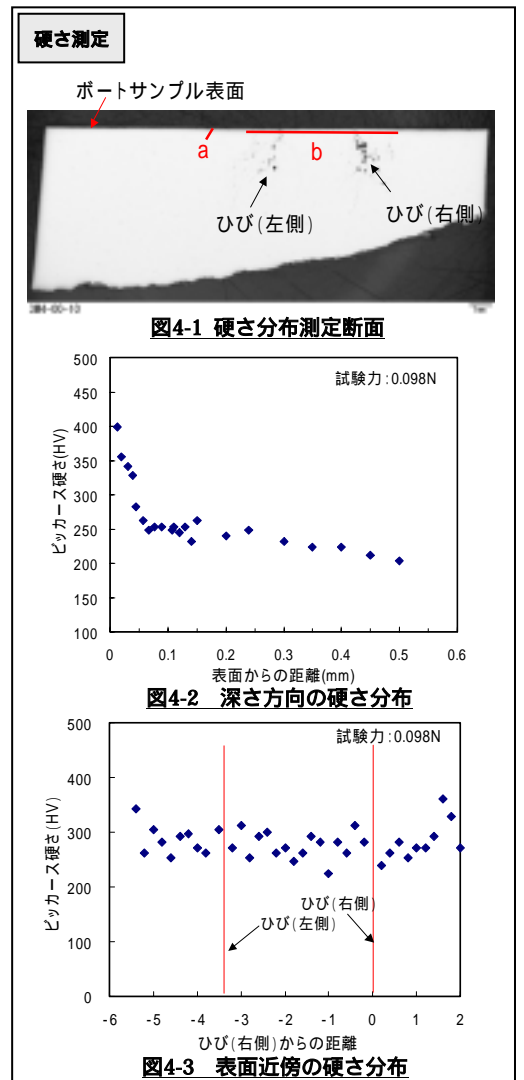
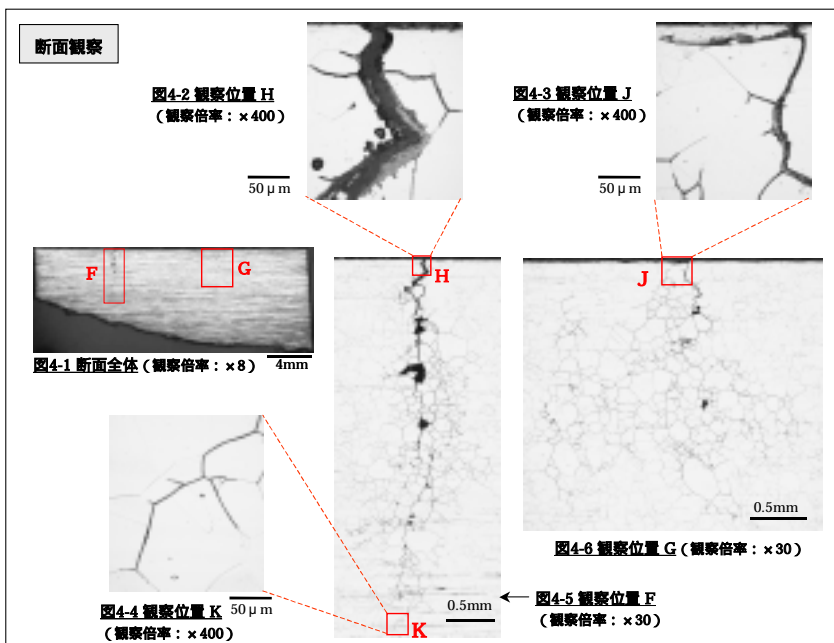
福島第二2号機H4ポートサンプル調査 (溶接線から離れた浅いひび割れ)

- まとめ**
- (1) 破面は大部分が粒界割れであり、SCCによるき裂であると考えられる。
 - (2) 深さ方向の進展においては、ひびが著しい分岐を生じている。(断面観察)
 - (3) 断面の硬さ測定の結果、表面の極近傍の硬さはHv400を超え、表面近傍に深さ 50µm 程度の硬化層が存在することが確認された。
 - (4) 表面の金相観察では、主として粒界割れが観察されたが、くぼみ近傍の破面観察等では、表面近傍に粒内割れが確認された。

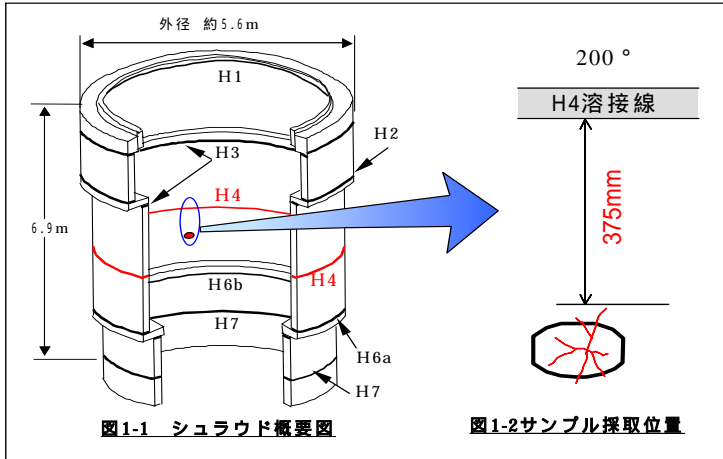
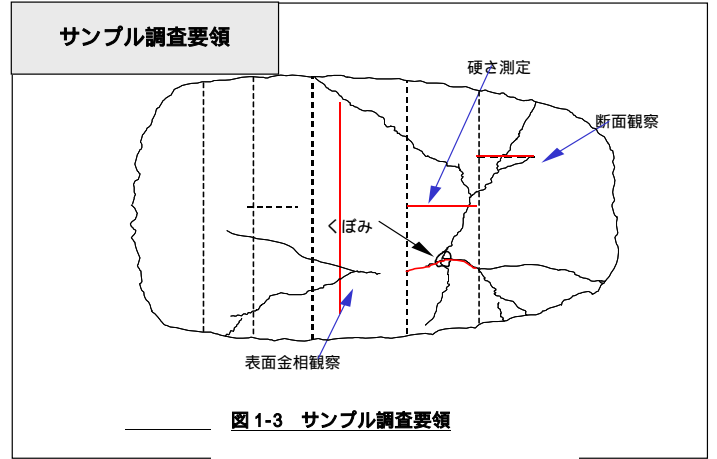
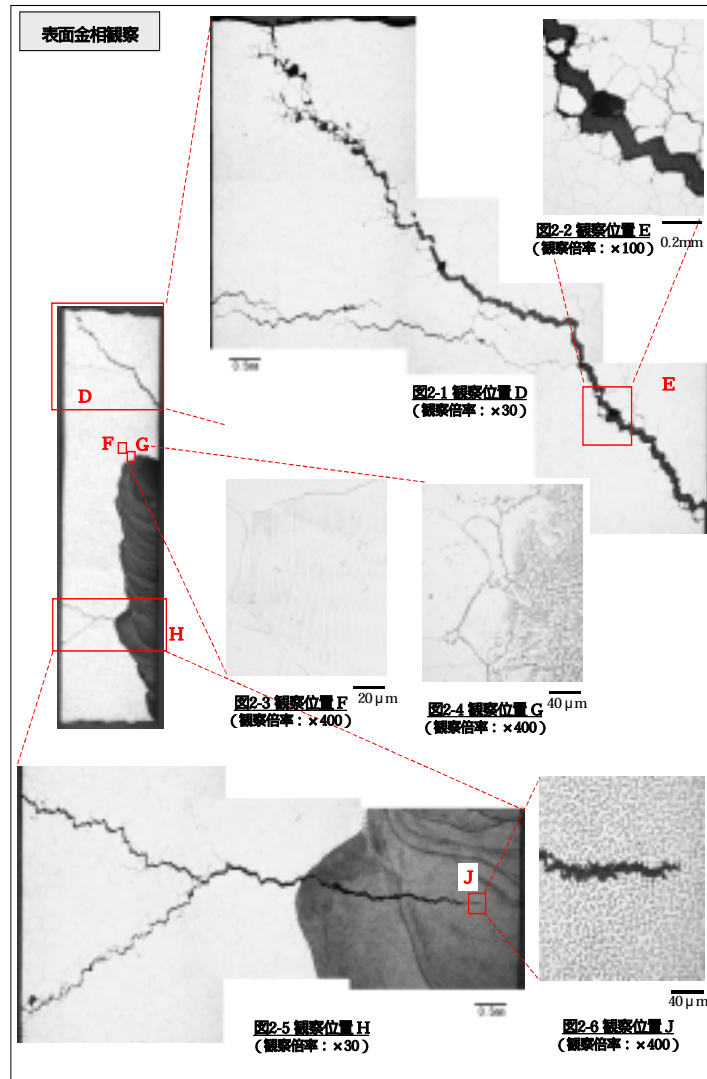
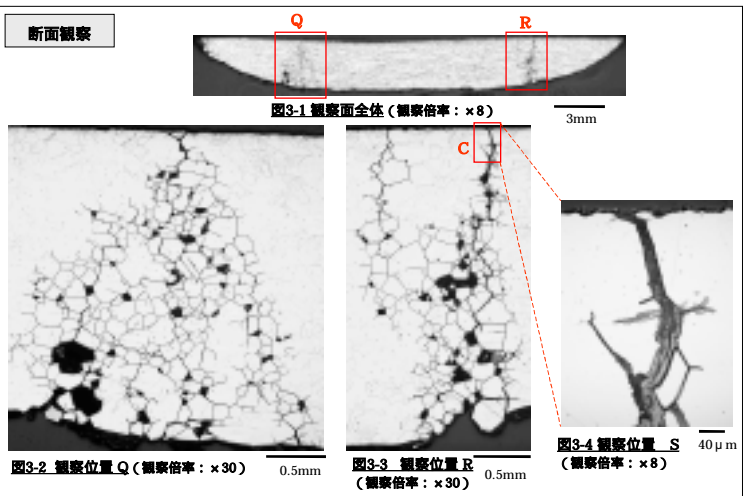
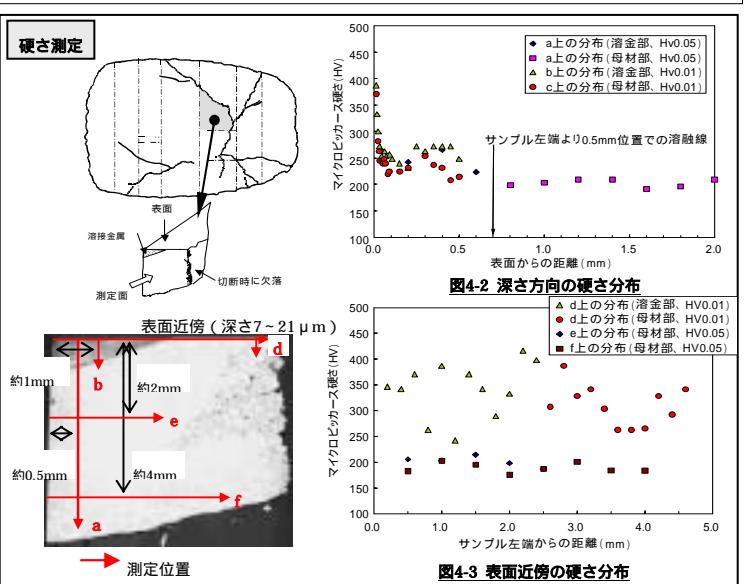
福島第二2号機H4ボートサンプル調査 (溶接線から離れた比較的深いひび割れ)

- まとめ**
- 破面の大部分が粒界割れであり、SCCによるひびであると考えられる。
 - 母材の一部に溶接金属が確認された。
 - 深さ方向の進展においては、ひびが著しい分岐を生じている。(断面観察)
 - 断面の固さ測定の結果、表面の極近傍の硬さはHv380を超え、表面近傍に深さ10~20 μ m程度の硬化層が存在することが確認された。
 - 表面近傍には粒界割れでない破面も観察されたが、明確な粒内割れは確認されなかった。
 - 表面上のひびはくぼみを中心に放射状になっていることから、くぼみを起点としてSCCが生じたと推測される。(ボートサンプル中央のへこみは母材と溶接金属の境界に位置)

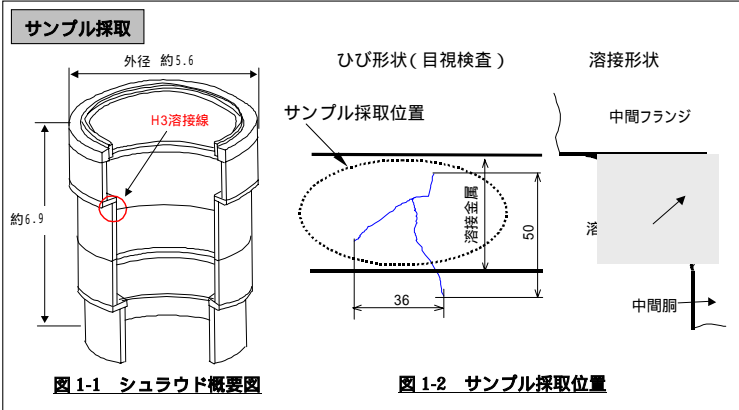
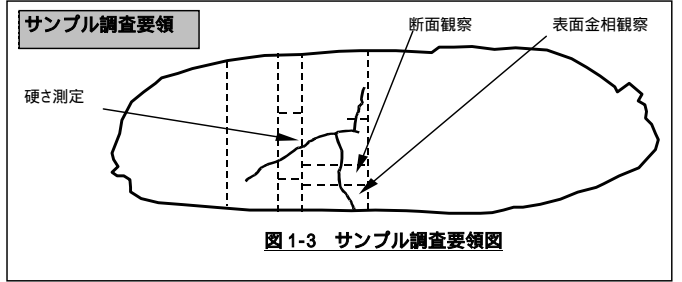
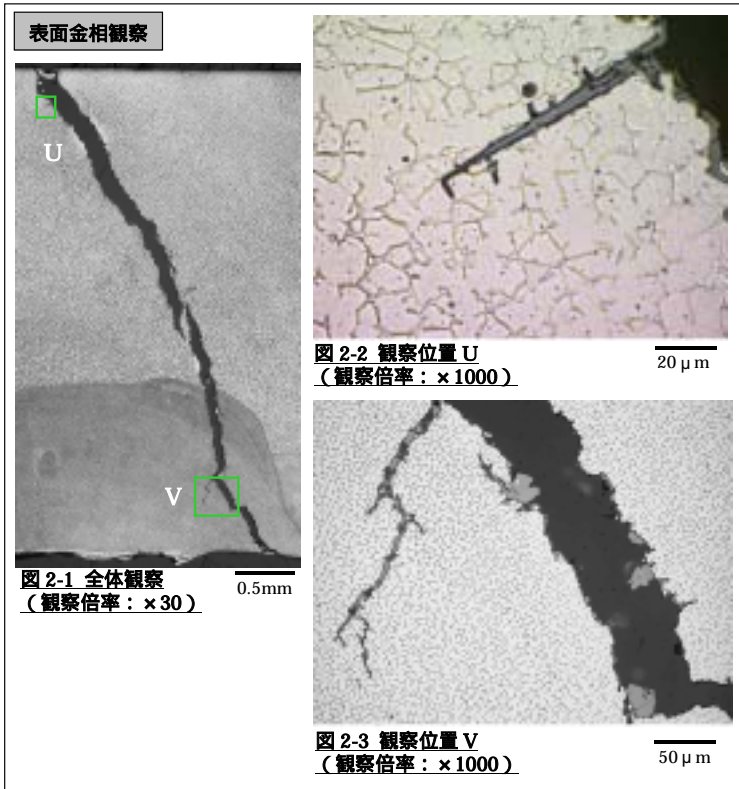
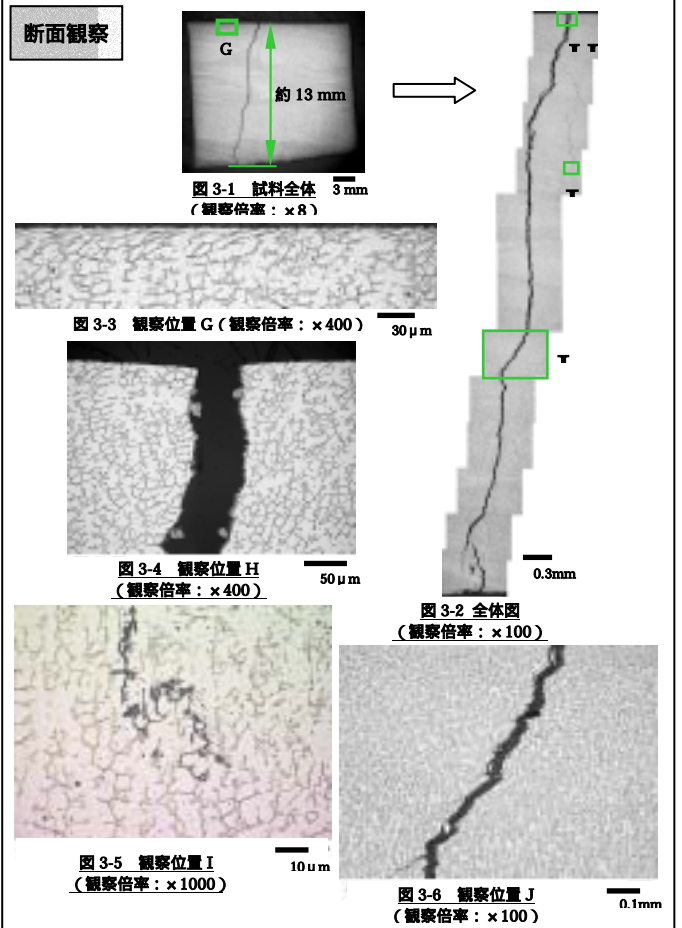
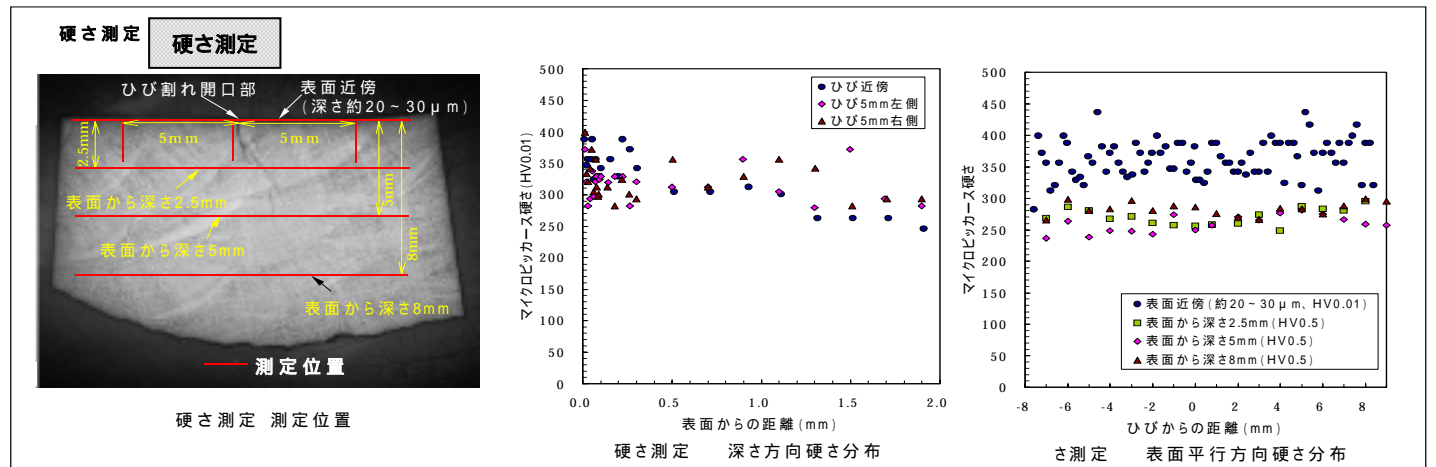
- まとめ
- (1) ひびは樹枝状晶組織境界(ID:Inter-dendrite)割れで進展していた。
 - (2) 表面近傍は硬さが上昇しており、組織の変形も認められた。
 - (3) 高温割れ等の溶接欠陥と判定できるものは認められなかった。

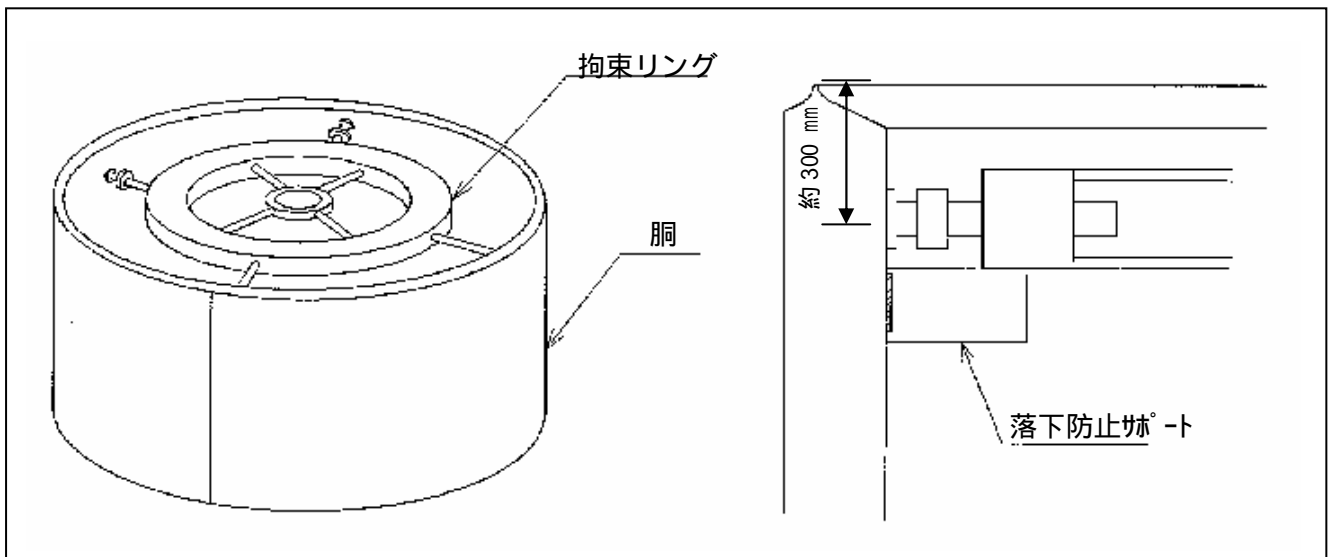
製造時の変形を防止するために取り付ける拘束棒を固定するサポート等製造時にすみ肉溶接により一時的に取り付ける部品。

両側をすみ肉溶接

すみ肉溶接を削り取り

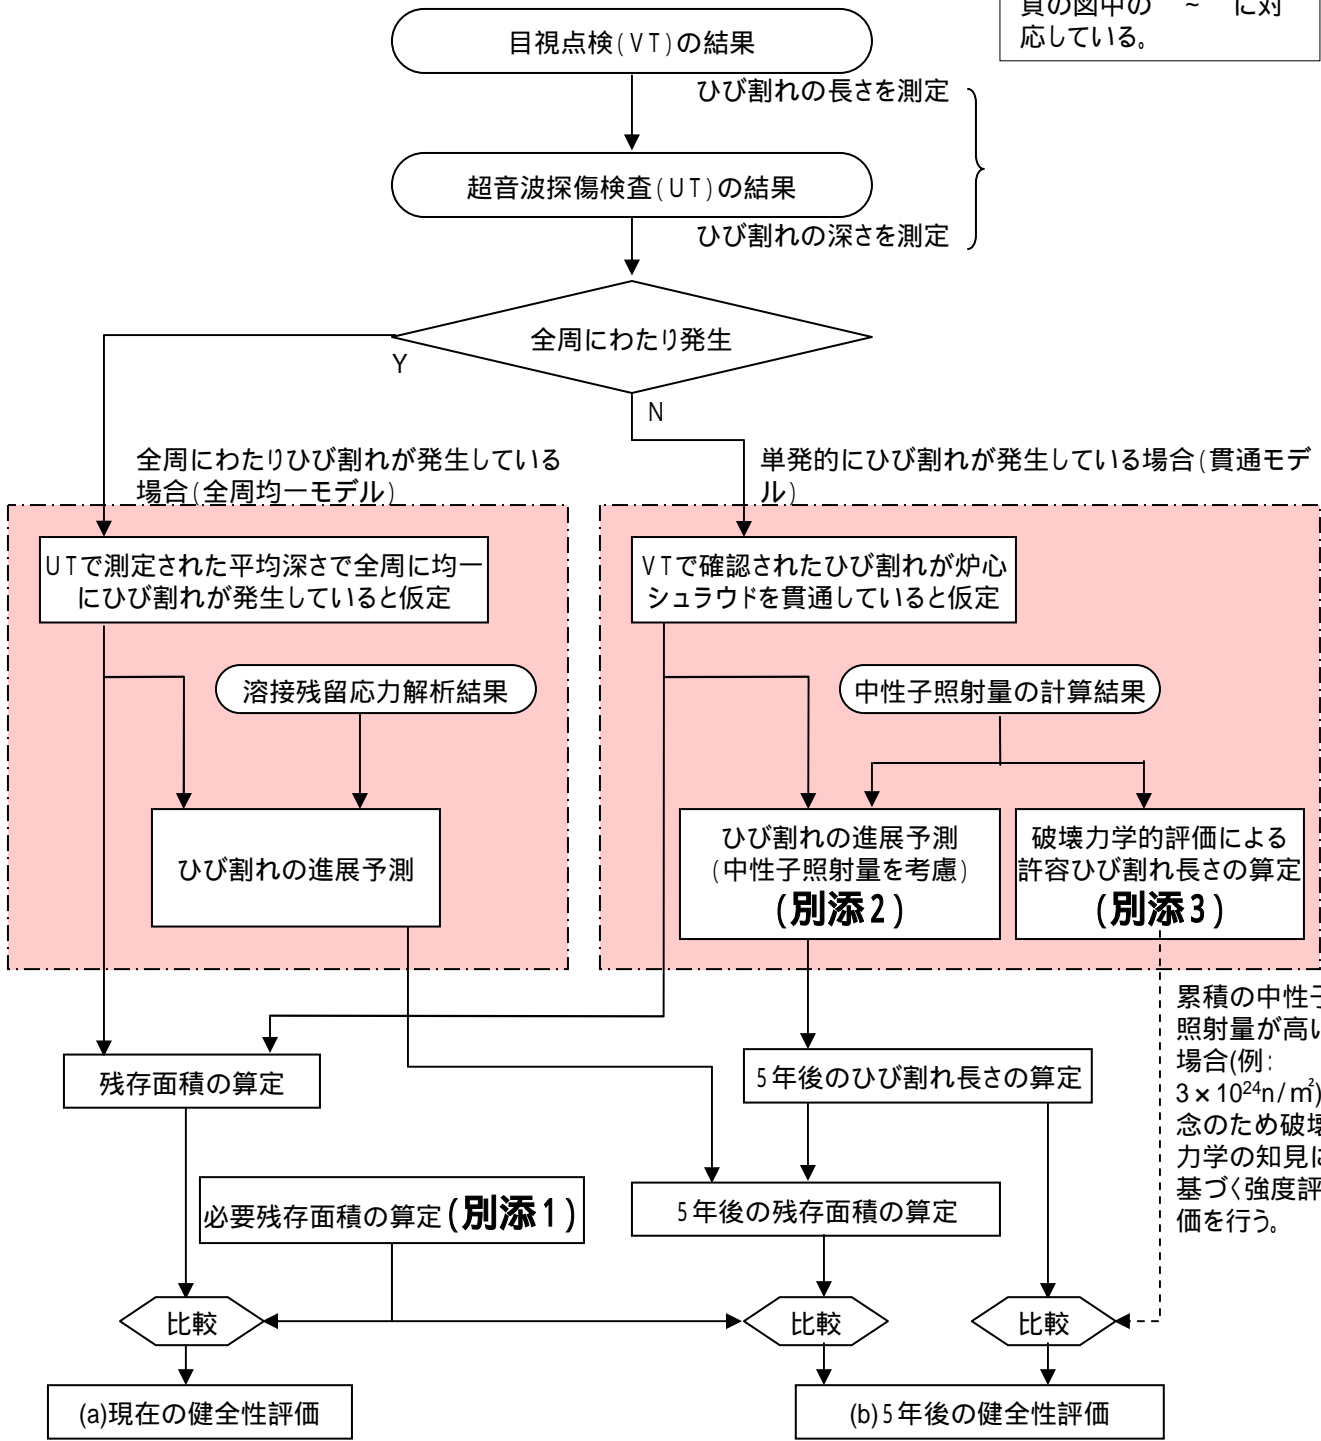
・ひび割れの発生部位の現在の残存面積が必要残存面積以上であることにより健全性を評価

・ひび割れの進展評価により求めた5年後の残存面積が必要残存面積以上であることにより健全性を評価

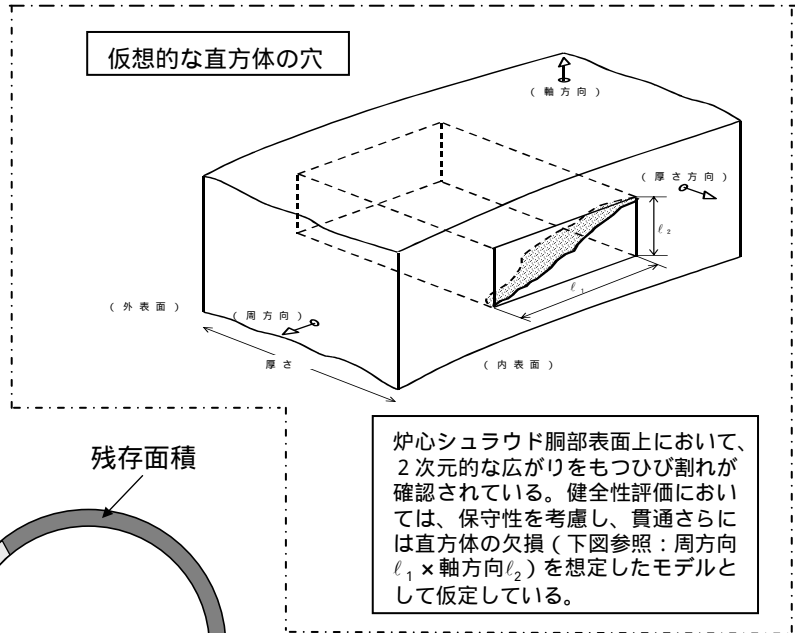
炉心シュラウド胴部表面上において、2次元的な広がりをもつひび割れが確認されている。健全性評価においては、保守性を考慮し、貫通さらには直方体の欠損(下図参照:周方向 ℓ_1 ×軸方向 ℓ_2)を想定したモデルとして仮定している。

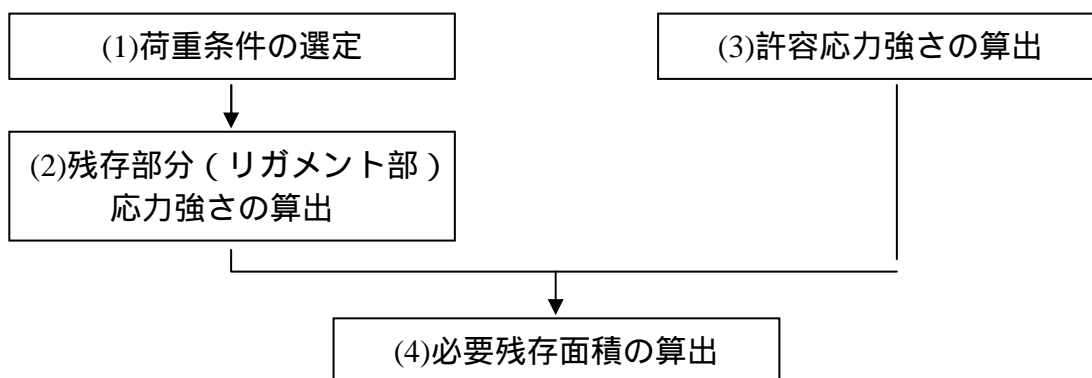
図1 必要残存面積の算出手順フロー図

ひび割れが部分的に存在する場合には、保守的にこれらが板厚を貫通しているものとし、周方向に進展して、リガメント部の面積が減少すると仮定する。これに想定される最も大きな地震荷重が作用した時にリガメントに発生する最も大きな応力強さが告示 501 号に基づく許容応力強さと等しくなる場合のリガメント部の面積を必要残存面積として算出する。

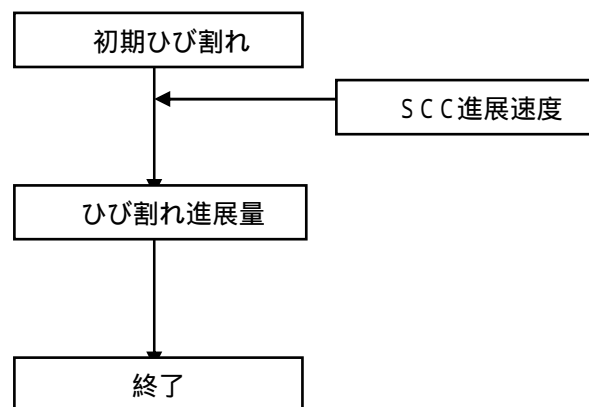
図1 ひび割れ進展予測の評価方法の流れ

ひび割れが発生した部位の初期のひび割れ形状を設定。

中性子照射量、材料等を考慮しひび割れ進展速度を設定する。

初期のひび割れ長さにひび割れ進展量を加算することで評価すべき時間までのひび割れが進展する長さを評価している。

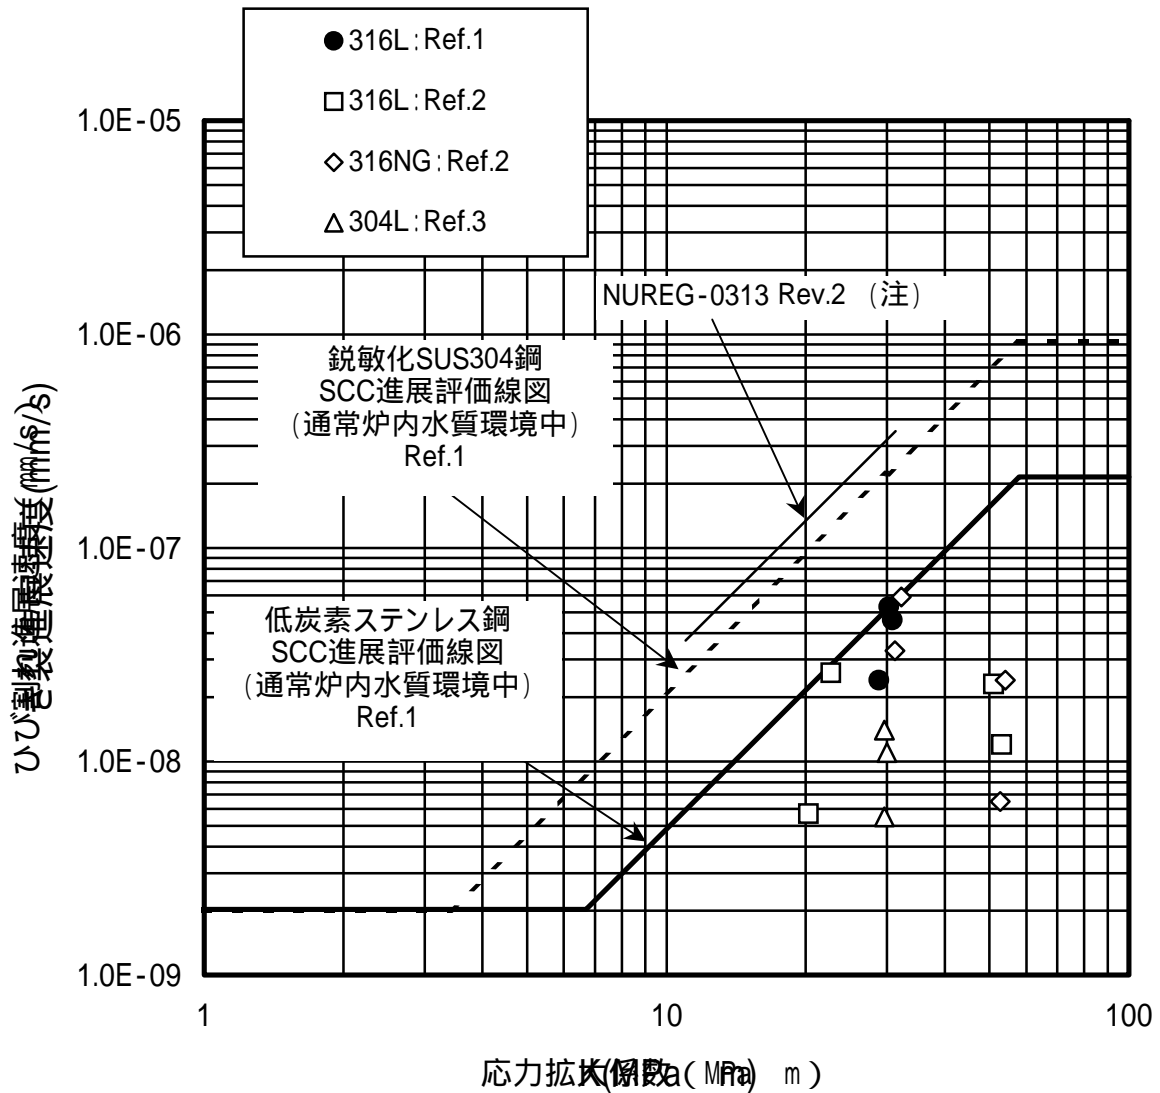
図2 低炭素ステンレス鋼の SCC 進展速度線図

事業者が使用した低炭素ステンレス鋼のひび割れ進展速度は累積の中性子照射量、材料等を考慮して以下の分類に従い設定されている。ここで、高照射量とは中性子照射量が $5 \times 10^{24} \text{ n / m}^2$ を超えた範囲を示している。

$$da / dt = 9.2 \times 10^{-7} \text{ mm / s} = 30 \text{ mm / 年}$$

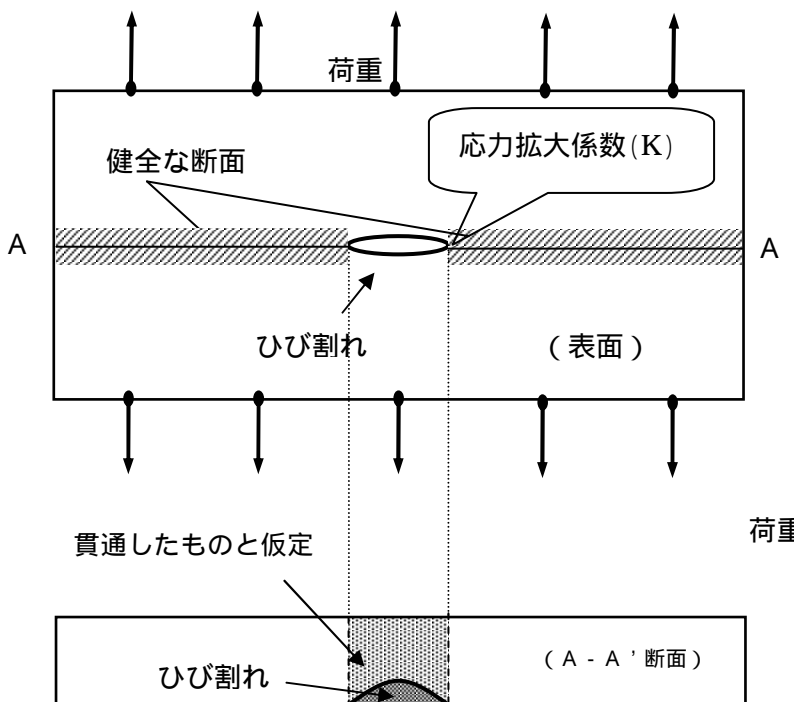
図1 ひび割れと破断の関係

破壊力学の知見に基づく評価法は、延性の低下した材料からなる部材にひび割れがあったときの破壊を推定する方法である。このような材料では、下図のように、ひび割れがある状態で荷重を受けると健全な断面(斜線部)が余り伸びず、ひび割れが急速に成長して破断することがあり、これを評価する方法に破壊力学がある。破壊力学では、ひび割れ長さが長いほど健全性上厳しくなるが、この状態を表すために、ひび割れを進行させる指標(ひび割れ長さと同程度の負荷荷重の関数である応力拡大係数: K)を用いる。これが限界値(許容破壊靱性値: K_{IC})に達するとひび割れが急速に成長すると想定し、このときのひび割れ長さを「許容限界き裂長さ」という(図1)。

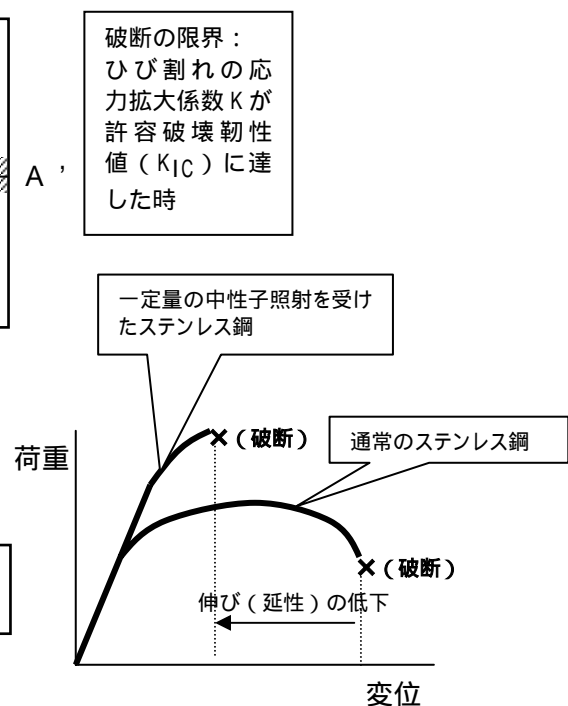
図2 一定量の中性子照射を受けたステンレス鋼の変形

ステンレス鋼に中性子が照射されても、極端な延性の低下(脆化)は引き起こさないことが知られているが、SUS316Lや304Lのようなオーステナイト系ステンレス鋼は、材料の単位面積あたりの中性子照射量(照射される個数)が $3.0 \times 10^{24}n/m^2$ を超えると、延性の低下がみられ始めるといふ知見^(Ref.1)も得られており、念のため、残存部が余り変形せずにひび割れが急速に成長して破断する非延性的な破壊(非延性破壊の極端な例は、ガラスの割れ)を考慮する(図2)。

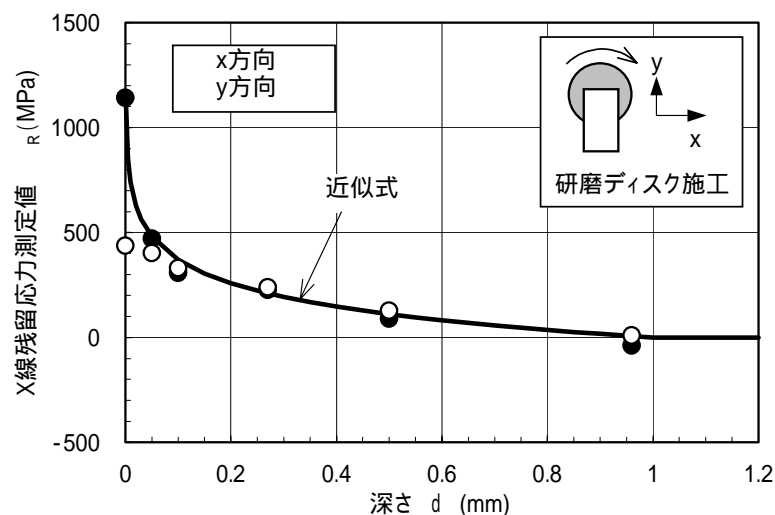
図 研磨ディスク施工後の残留応力
(深さ方向分布)

研磨ディスク施工により材料にどれだけの引張応力が生じるかを調査するためモックアップ試験を実施した。その結果、表面仕上げに用いた研磨ディスク施工は、場合によっては、母材及び溶接金属のごく表層に1,000MPa程度の引張残留応力が生じ得ることを確認した。ただし、この残留応力はごく表層のみに発生し、少し内部に入ると急減し試験では表面から1mm程度で応力がなくなった。これにより、ひび割れの深さが超音波探傷試験の測定限界以下の極めて浅いものであったことが説明できる。また、このひび割れは残留応力がごく表層部に留まることから、深さ方向にはほとんど進展しないと考えられる。

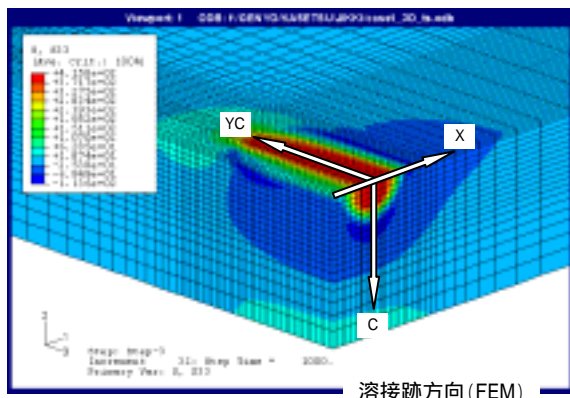
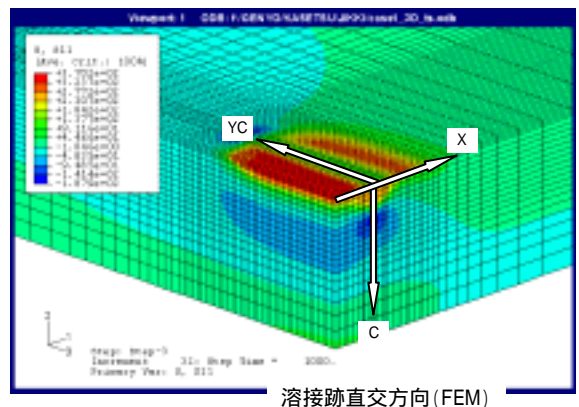
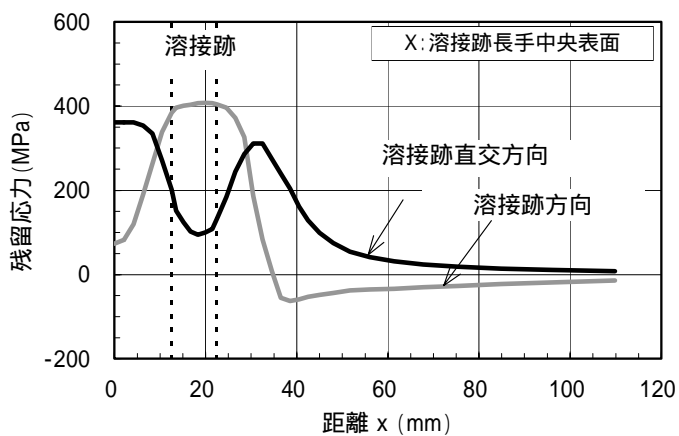
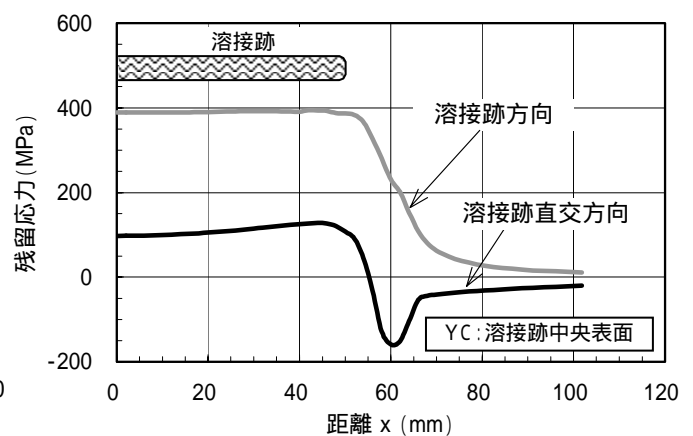
図 1 仮設物除去部の有限要素法による残留応力解析

仮設物取り付けによる残留応力が存在することから、ある程度の進展性を有するものと考えられる。しかし、周方向及び軸方向については、残留応力が溶接部から数十 mm 程度離れると急激に下がる(図 1)ことから、ひび割れの進展は停留するものと考えられる。また、板厚方向については、アライナブラケット等のすみ肉溶接部に発生したひび割れと同様、ある深さで残留応力は圧縮応力となるため、ひび割れが深さ方向へ進展する度合いは小さくなるものと考えられる。

健全性評価小委員会*で認められた溶接残留応力解析に用いられた材料定数を用いて解析した。

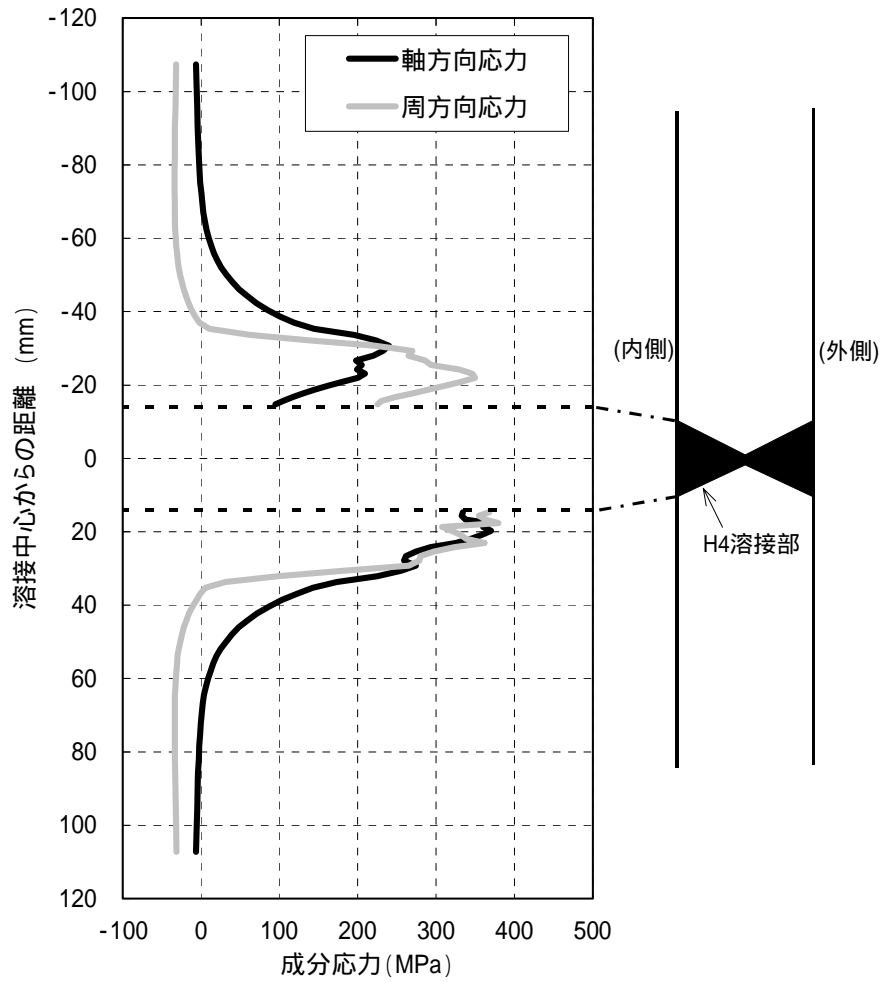
図2 福島第二2号機炉心シュラウド中間胴 H4 溶接部内側表面の周・軸方向残留応力分布

仮設物跡に発生したひび割れは、前述の通り、周方向、軸方向共に有意な進展性はない。また、溶接線近傍に発生したひび割れも、これまでの評価で確認されたとおり、溶接止端部から数十 mm 程度で軸方向残留応力が支配的となり(図 2)ひび割れは周方向に(溶接線に沿って)進展していき、軸方向に進展することは考えにくい。このことから、ある程度溶接部から離れた場所にあるひび割れと溶接部近傍のひび割れが合体することはないと考えるが、本件では、保守的に溶接線近傍のひび割れと同一位置に存在するとし、これまで胴部に発生したものと同様に計測されたひび割れ長さに板厚を 2 倍した長さを加えて評価を実施した。

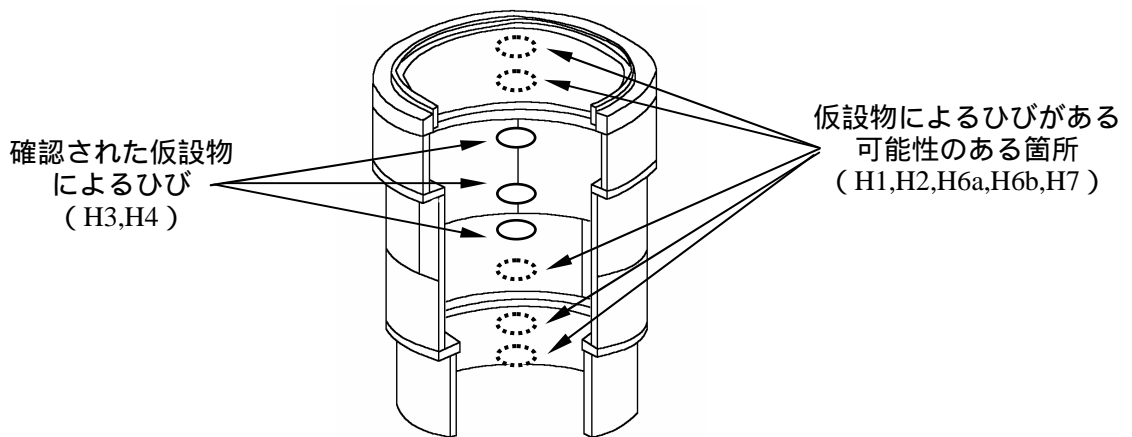
図 - 3 : 仮設物の取付位置例

未点検部位（H 1 , H 2 , H 6 a , H 6 b , H 7 溶接線付近）にも取り付けられた可能性がある（図 3）。このため、東京電力㈱は炉心シュラウドの構造強度に及ぼす影響が荷重条件上もっとも厳しいH 7 溶接線上に仮設物によるひび割れがあったとした場合の構造健全性への影響を以下の通り評価した。
