東京電力(株)福島第二原子力発電所2号機
の炉心シュラウドのひび割れについて

平成15年11月27日

原子力安全・保安院

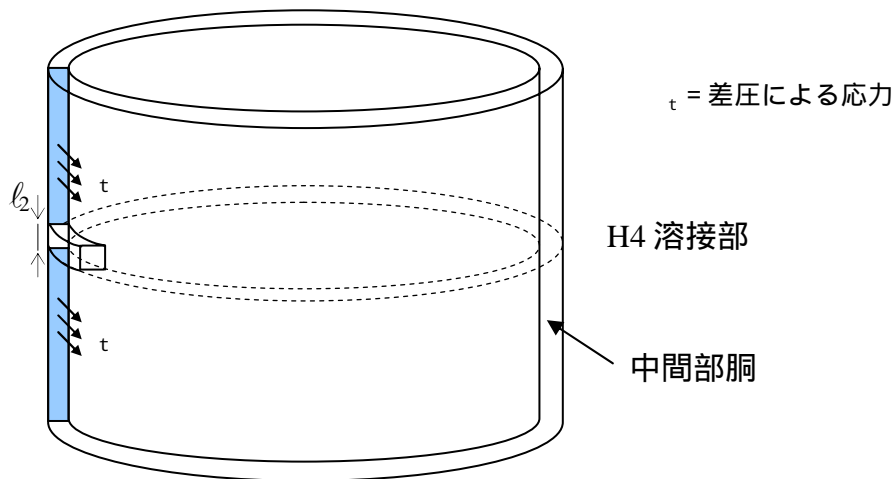
図 軸方向ひび割れ評価の概念（中間部胴の例）

強度評価は、通常運転中に地震が発生した時に負荷される荷重を考慮し、その際発生する応力を貫通ひび割れを除いた残りの部分で一様に受ける（一次一般膜応力）として、発生応力 < 許容応力であることを確認する。評価の概念図を下図に示す。

周方向のひび割れと同様、ひび割れの進展により残存する部分が減少し、発生応力が増大する。発生応力 = 許容応力となった時の軸方向の健全部分の長さが軸方向の必要残存長さとなる。

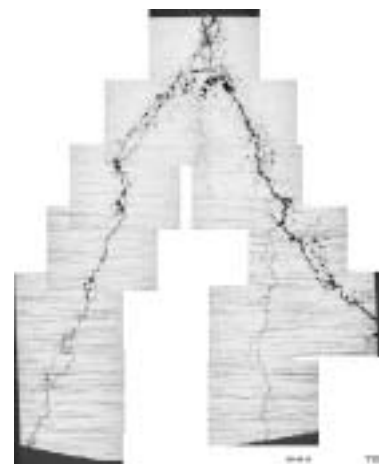
図-1 H4 近傍のひび割れ例
（柏崎刈羽 1 号機 H4）

なお、複雑な分岐を伴うひび割れは、主に炉心シュラウド胴部溶接部（H4）内表面に見られるが、仮にルースパーツとなったとしてもルースパーツは上昇することなく（炉心シュラウド内壁と最外周燃料とのギャップ 66.5 mm、上向きの流速 0.3 m/s）、炉心支持板上もしくは炉心支持板と炉心シュラウド壁間に滞留すると考えられる。

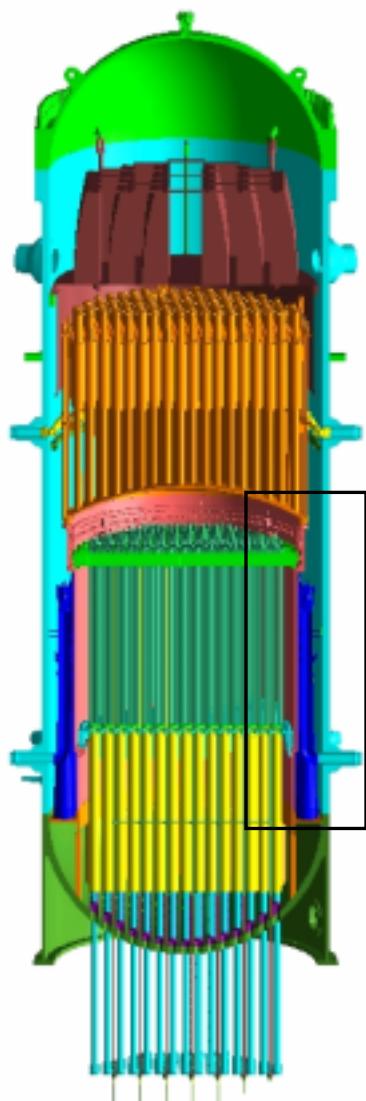
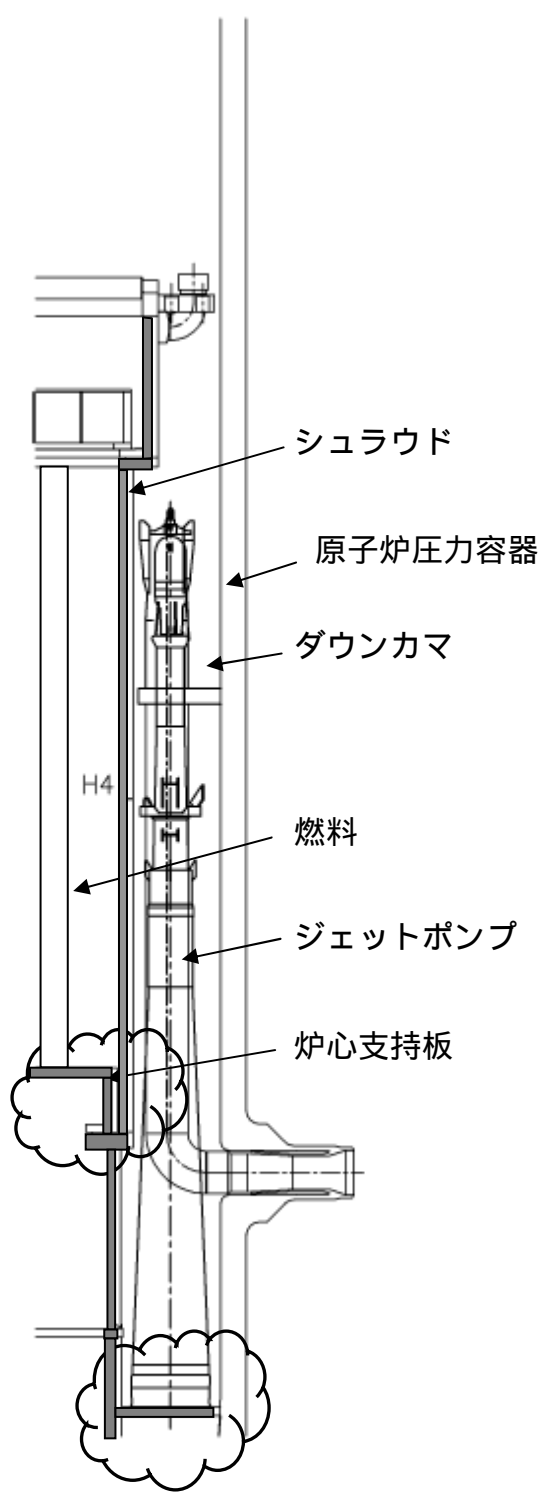
図-2 炉内断面

ツが発生したとしても炉心シュラウド外壁近くの流速は遅いためダウンカマ*底部に滞留するものと考えられる。(図-2 参照)

☁️ : ルースパーツ滞留想定箇所
