廃炉・汚染水対策等に関する 東京電力の取組

2015年6月15日
東京電力株式会社

1. 福島第一原子力発電所の敷地境界外に影響を与えるリスク総点検
 2. (1)敷地境界実効線量の制限達成に向けた取り組み
(2)敷地境界実効線量の評価の考え方
(3)構内排水路の濃度低減対策状況
(4)側溝に敷設されている耐圧ホースからの漏えい
 3. 1号機カバー解体の状況
 4. 労働環境の改善状況
 5. 新たな情報公開の仕組み
- 【参考】廃炉措置等についての情報発信の取組**

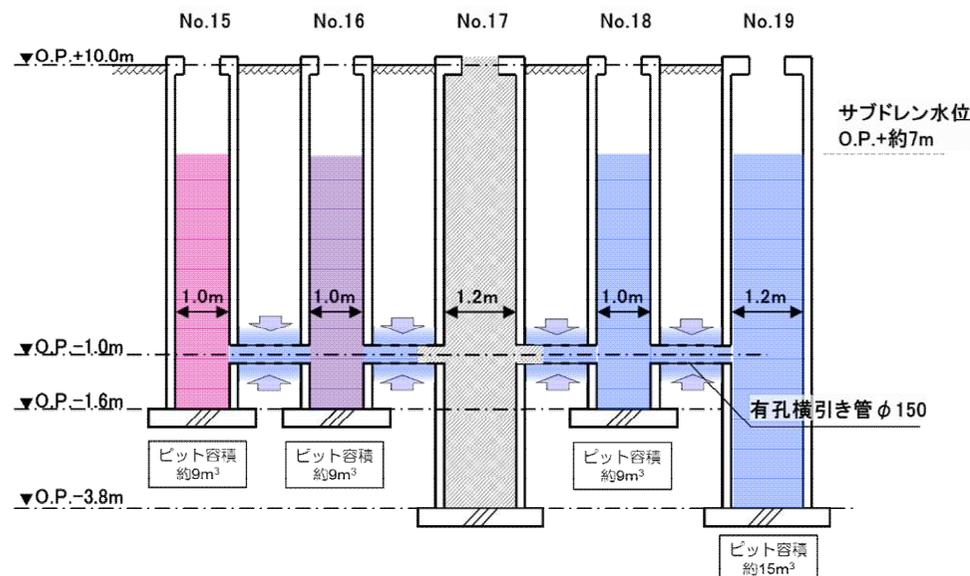
サブドレンピットNo.15～19

○判った事実：・くみ上げ対象のサブドレンピット(井戸)No.18,19のセシウム濃度が上昇し、連結しているNo.15,16,17(くみ上げ対象外)の放射性物質を引き込んだ可能性があることが判明(昨年10月)

○リスク：①くみ上げ対象のサブドレンピット(井戸)No.18,19の濃度が上昇する
②くみ上げ対象ではないサブドレンピット(井戸)No.15,16,17が周辺地下水の汚染源となる

○対策：①放射性物質を引き込むことのないよう、No.17を閉塞・分断済み(昨年12月)
②**水質改善のためのNo.16ピットからのくみ上げを実施(本年5月22～25日)**
→汲み上げ後の**放射性物質濃度は1/10程度に低減した**、今後も状況を確認し対処する予定

No.16ピット及び近傍サブドレンピットの水質

Cs134	Cs137	全β	H3
No.15	高線量エリアのため、採水不可			
No.16	850,000	2,900,000	3,200,000	84,000
上段:H26.10.29採水【20m ³ 汲み上げ前】				
下段:H27.5.25採水【20m ³ 汲み上げ後】	83,000	340,000	390,000	4,100
No.17	ピット閉塞済み			
No.18 (H27.1.8採水)	3,800	14,000	17,000	1,100
No.19 (H27.1.8採水)	1,600	6,200	7,300	1,800

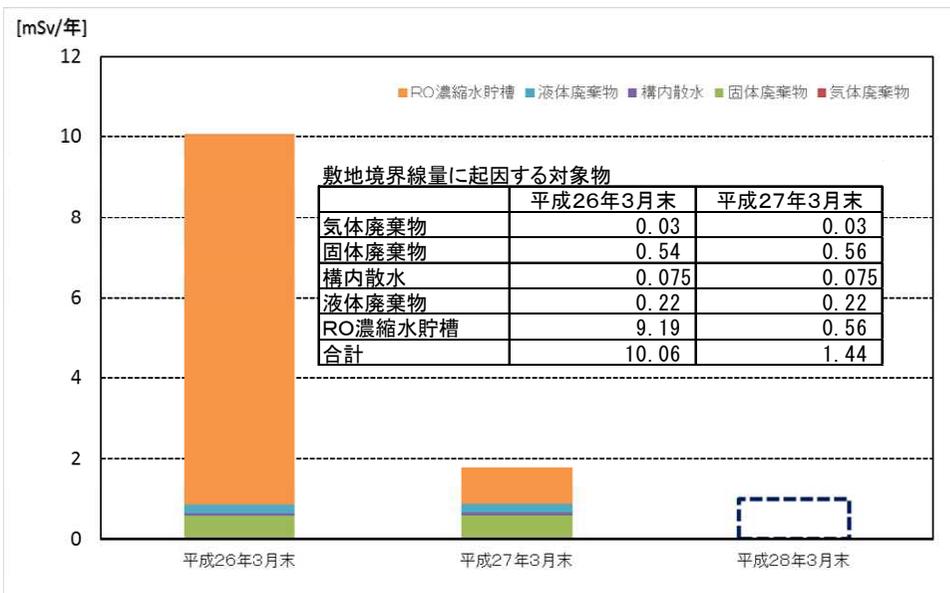
敷地境界実効線量(評価値)の推移

- 平成26年度末(平成27年3月末)までに、廃炉作業に伴い追加的に上昇する敷地境界実効線量(評価値)を2mSv/年未満とすることができました。
- 平成27年度末(平成28年3月末)までに、廃炉作業に伴い追加的に上昇する敷地境界実効線量(評価値)を1mSv/年未満とすることを目指します。
- 汚染水(RO濃縮塩水)の処理を進め、5月27日にタンク底部の残水を除き、汚染水の処理が完了しました。

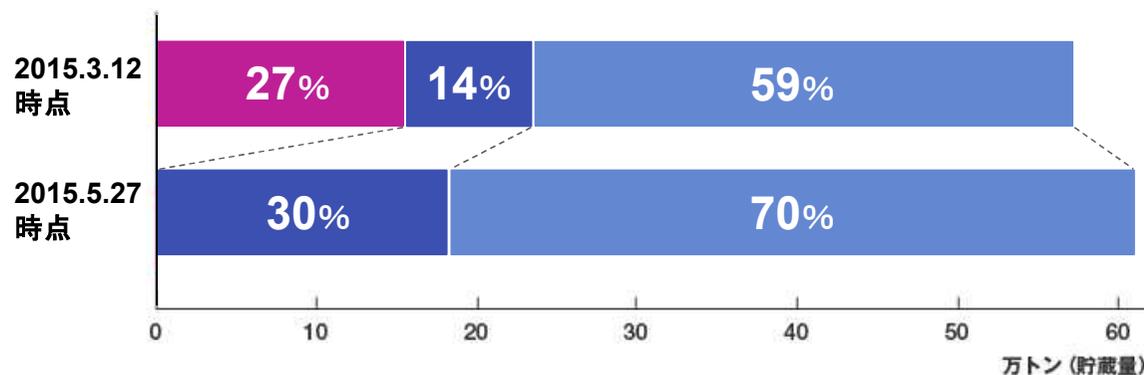
RO濃縮塩水および処理水の推移

RO濃縮塩水

ストロンチウムを含む高濃度の汚染水。現在は、セシウム吸着装置の改良により新たに発生することはない。

ストロンチウム処理水

RO濃縮塩水の一刻も早いリスク低減のため、吸着装置を改良して、主な放射性物質であるセシウムとストロンチウムを取り除いた処理水。今後、多核種除去設備(ALPS)によって再度浄化する。

多核種除去設備による処理水

多核種除去設備(ALPS)によって、トリチウム以外の大抵の放射性物質を取り除いた処理水。過去の設備トラブル時に浄化性能が低下した際の処理水については、再度浄化を進める。

- ・RO濃縮塩水のタンク底部の残水については、タンク解体にむけて順次処理を進めます
- ・時間を要すると見られていた、海水成分の多い汚染水についても処理を完了しました

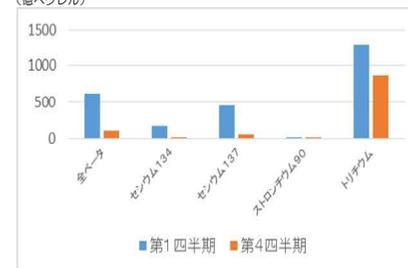
(総ベクレル) 【放出量】

- 各種対策実施の結果、**放射性物質の放出量は低減**してきております。また、従来降雨時に見られた放射性物質濃度の高まりも緩和されてきています。
【H26年度第1四半期(H26/4～H26/6) → H26年度第4四半期(H27/1～H27/3)】

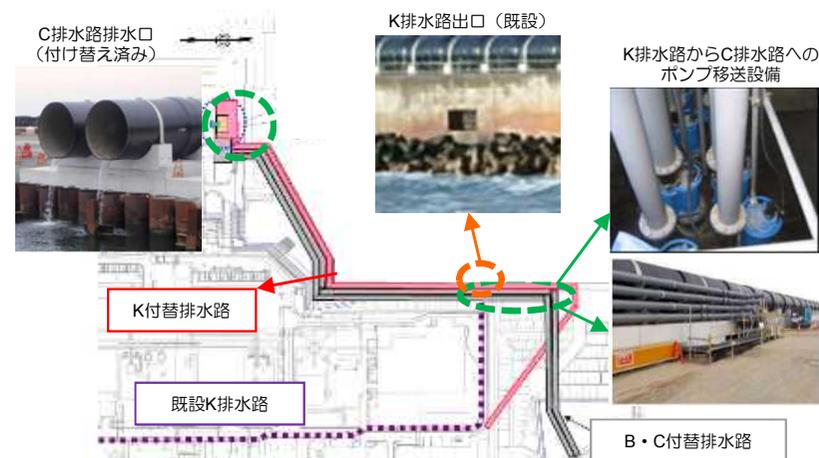
■ 港湾内へのルート変更

- ✓ 暫定的対策として、K排水路の水をポンプでくみ上げ、C排水路(港湾内に排出ルート変更済み)へ移送中
- ✓ 本設工事として、K排水路を港湾内へ平成27年度内に付け替え予定。

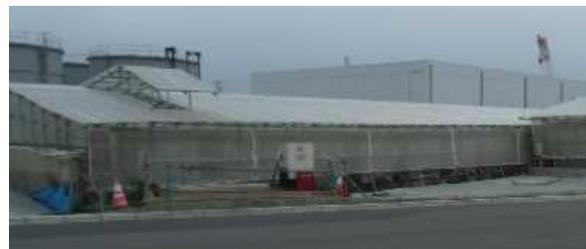
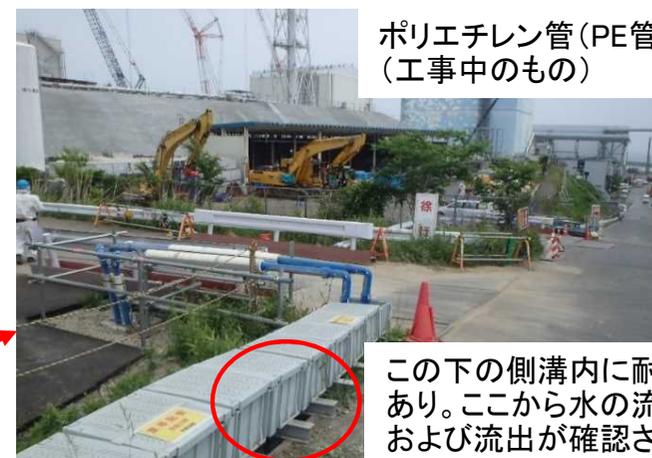
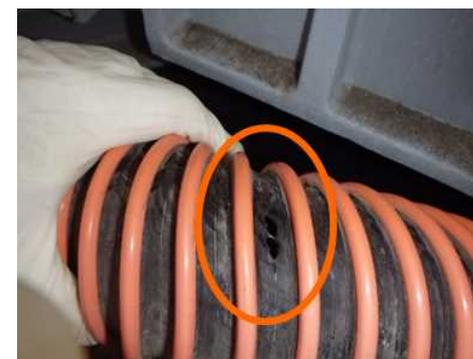
- 当該耐圧ホースの漏えい箇所を調査したところ、**楕円状の亀裂**(長さ約1cm×幅約0.2cm)が1箇所あること、**屈曲した状態**であることを確認しました。当該耐圧ホースは2013年10月に設置して以降、定期的な点検を実施しておらず、経年劣化及び屈曲状態により穴が開いたものと推定されます。
- 当面の対策として、当該耐圧ホースの使用を取りやめ、**ポリエチレン管(PE管)への取り換えを速やかに進めます**。また、PE管への取り替えを実施するまで、1000tノッチタンク群から3号タービン建屋への移送は行いません。さらに、**放射性物質を含む液体を取り扱う全ての耐圧ホースの点検を実施します**。

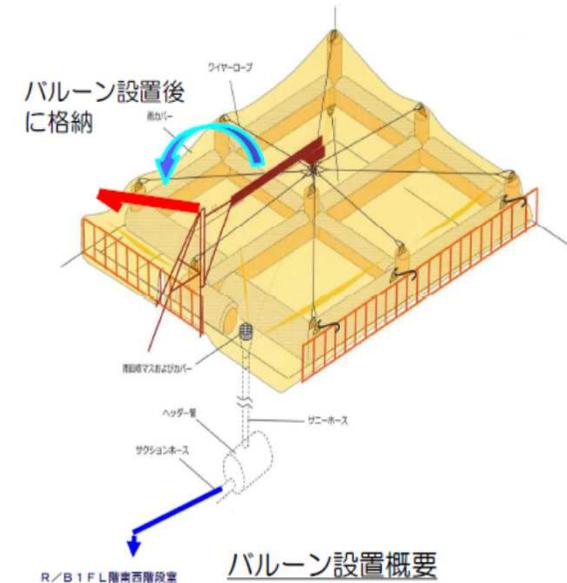
バルーン設置目的

- 5月15日に**1号機原子炉建屋カバ―解体に着手**しました。
- 屋根パネルからオペレーティングフロア上のガレキ表面および屋根パネルの裏面へ**飛散防止剤を散布**しました。放射性物質濃度を監視している**ダストモニタに有意な変動はありません**。
- 5月21日に原子炉建屋3階機器**ハッチ開口部バルーン**のずれが確認されたため、現在作業を中断しております。
- **今後対策を決定後、屋根パネルを取り外します**。

1号原子炉建屋カバ―解体に伴う放射性物質放出抑制対策として設置。開口面積を小さくすることで放射性物質の放出量を抑える（少なくする）ことを目的としている。
