「廃炉」の主な作業項目と作業ステップ

参考資料 3

～4号機使用済燃料プールからの燃料取り出しが完了しました。1～3号機の燃料取り出し、燃料デブリ(注1)取り出しの開始に向け順次作業を進めています～

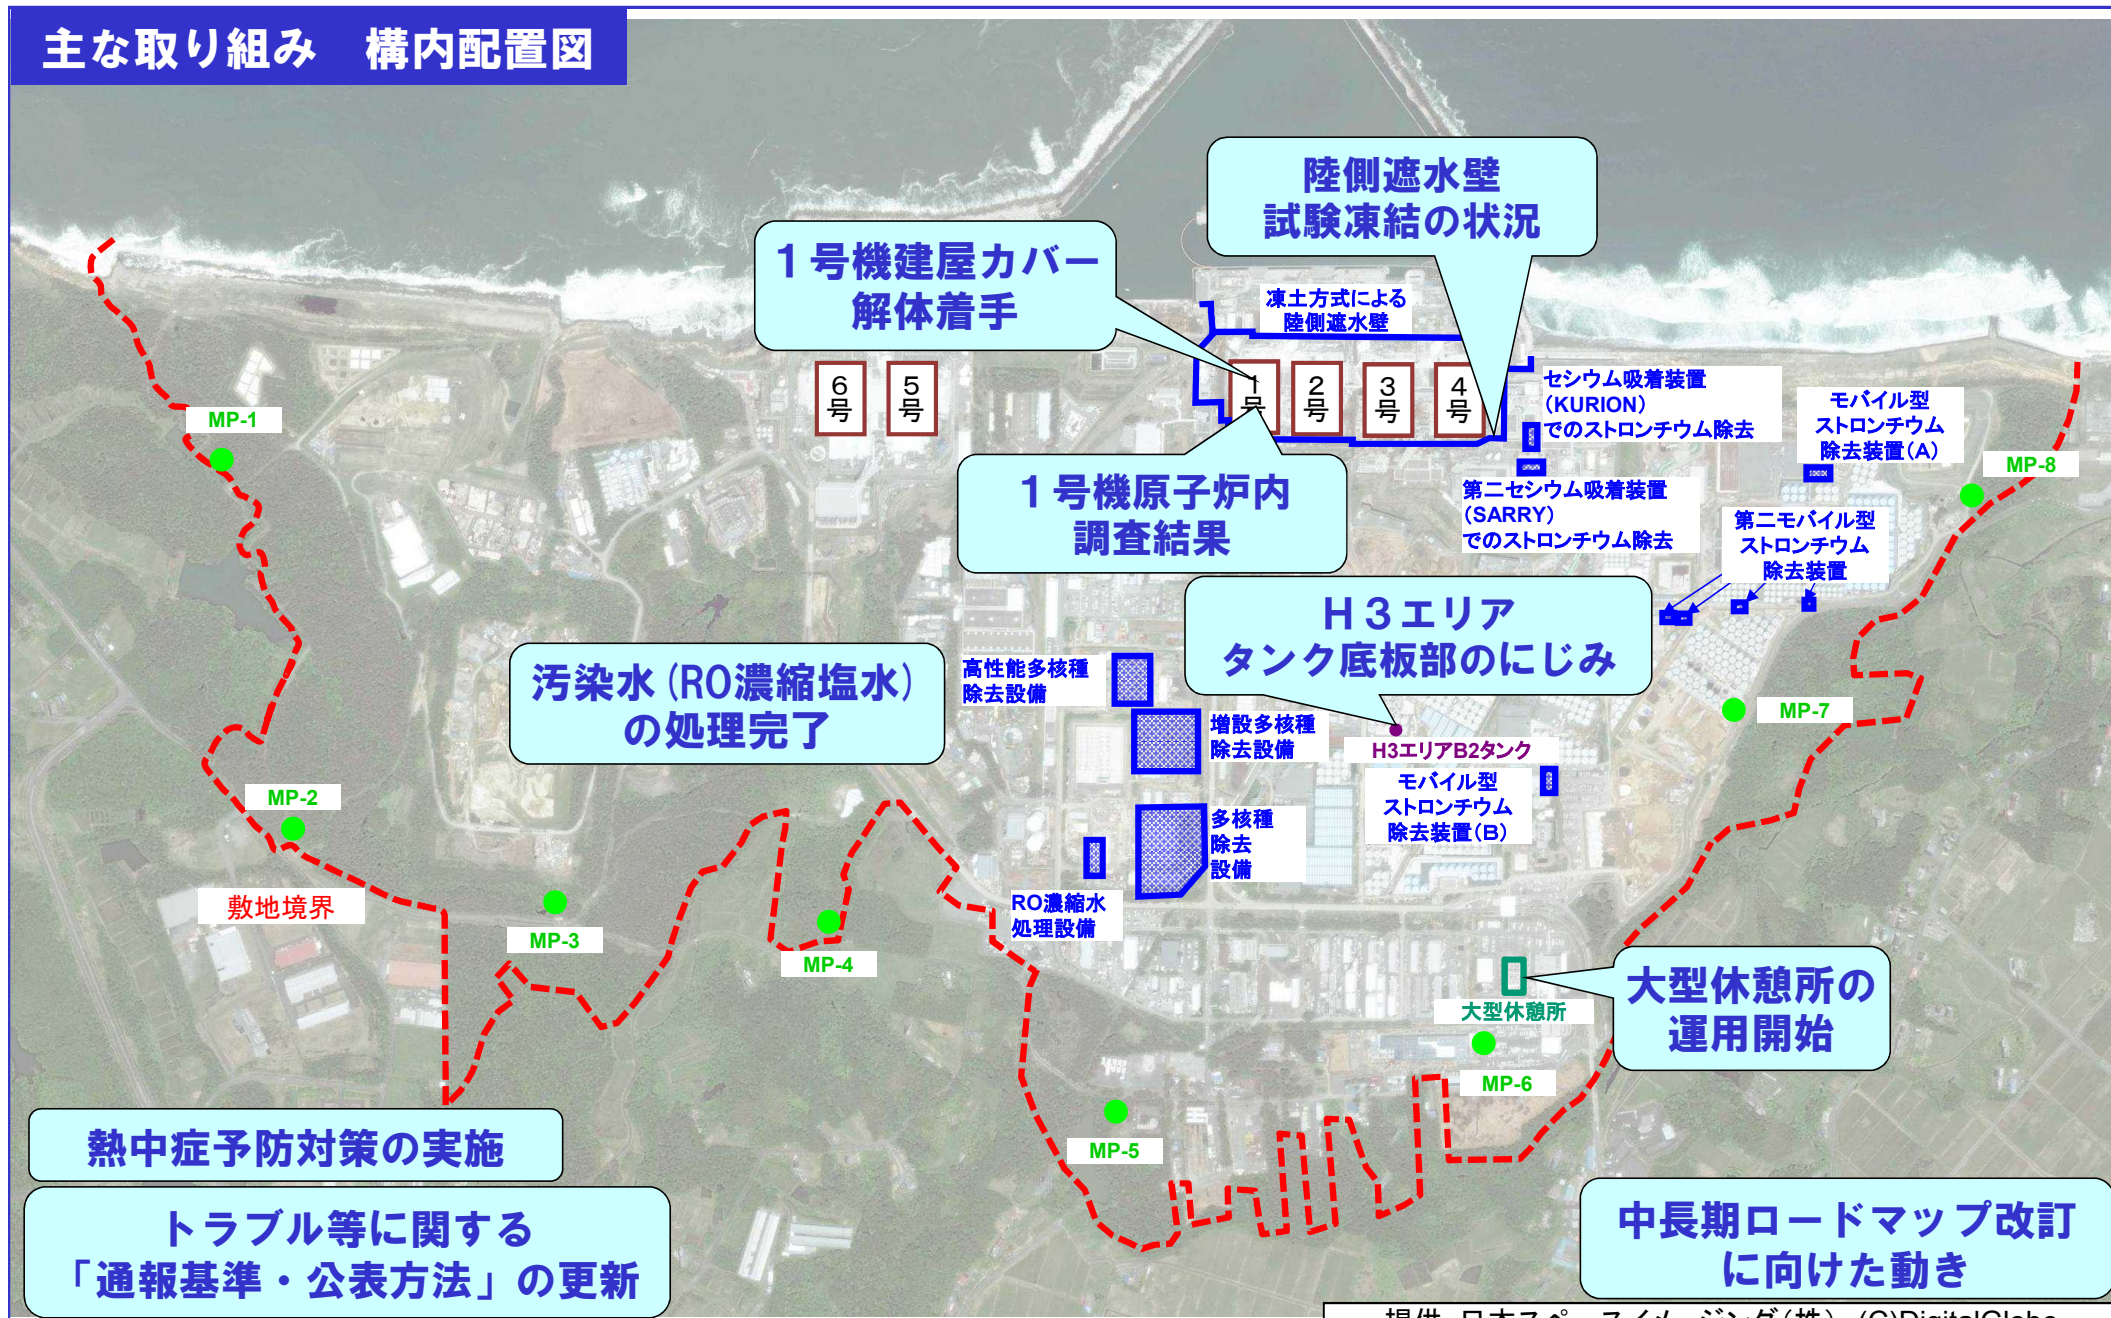
主な取り組み 構内配置図

※モニタリングポスト (MP-1~MP-8) のデータ
 敷地境界周辺の空間線量率を測定しているモニタリングポスト(MP)のデータ (10分値) は0.992 μ Sv/h~3.998 μ Sv/h (2015/4/28~5/26)。
 MP-2~MP-8については、空間線量率の変動をより正確に測定することを目的に、2012/2/10~4/18に、環境改善 (森林の伐採、表土の除去、遮へい壁の設置) の工事を実施しました。
 環境改善工事により、発電所敷地内と比較して、MP周辺の空間線量率だけが低くなっています。
 MP-6については、さらなる森林伐採等を実施した結果、遮へい壁外側の空間線量率が大幅に低減したことから、2013/7/10~7/11にかけて遮へい壁を撤去しました。
 MP-8については、2015/2/18より5月下旬を目処に、環境改善 (周辺の舗装化等) の工事を実施しており、MP周辺の空間線量率が低下傾向にあります。
