2011年3月11日、東北地方太平洋沖地震に伴う津波により、過酷事故に至った福島第一原子力発電所。

発電所の現状と各種対策の進捗状況など、

「福島は今」を御紹介します。

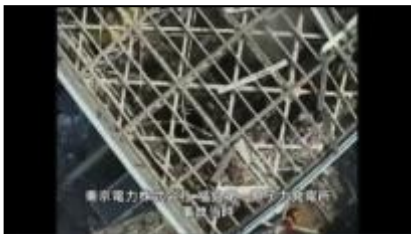
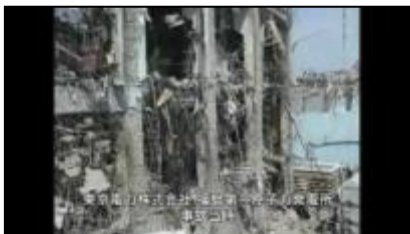
事故当時、運転中であった1号機から3号機は、地震により運転を停止。その後の津波により、冷却機能を失うことで、燃料が溶け、大量の水素が発生し、1, 3, 4号機の建屋が水素爆発に至りました。

圧力容器や格納容器の中にとどまった溶けた燃料は、2011年12月以降、安定的に冷却されており、放射性物質の放出は大幅に抑制された状態が続いています。

もう一つのリスク要因となったのは、建屋内の使用済燃料プール内に貯蔵されている燃料です。

より安定的に冷却・管理できるよう、早期に取り出し、保管用施設に移す作業を進めているところですが、高い放射線量や水素爆発で生じたがれきなどの影響を受けているため、クレーン等による遠隔作業や、徹底した除染・ダスト飛散防止対策などを実施しています。

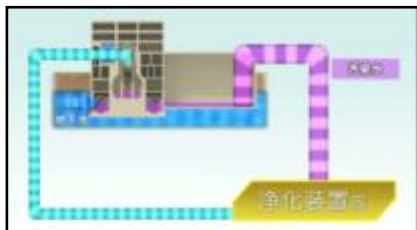
また、溶けて固まった燃料を冷却する水は、浄化して循環利用するシステムを既に確立し、汚染水の増加を抑制しています。

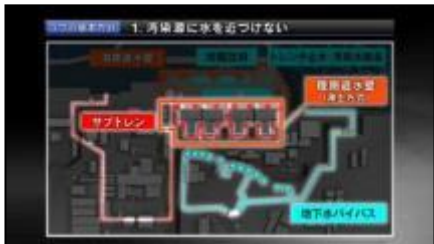
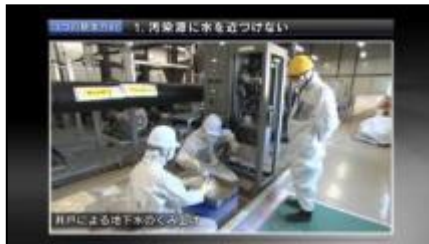
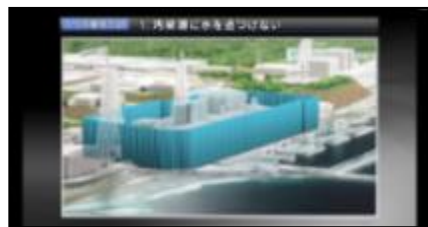
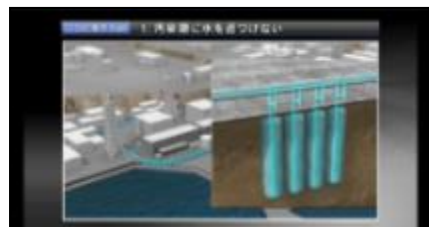
<基本方針1:汚染源に水を近づけない>

原子炉建屋への地下水の流入量を低減させるため、建屋へ流入する前の地下水を井戸により汲み上げる対策を実施しています。

汲み上げた地下水は、第三者機関も交え、運用目標以下であることを確認した上で、排水しています。

また、地下水の流れを遮断する凍土による壁を建屋周囲に設置する対策など、多様な対策を組み合わせ実施しています。

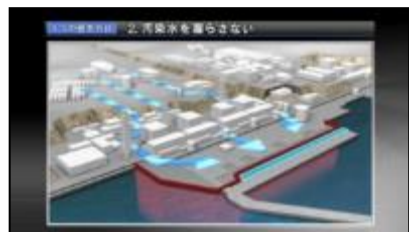
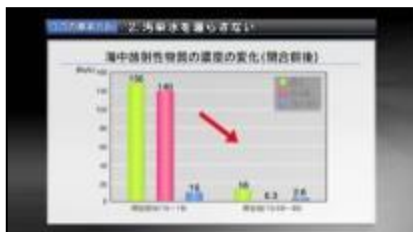
<基本方針2:汚染水を漏らさない>

地下水とともに放射性物質が海洋に流出することを防ぐため、海側遮水壁の設置を完了しました。

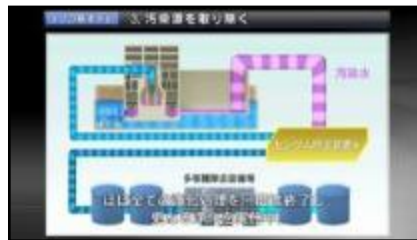
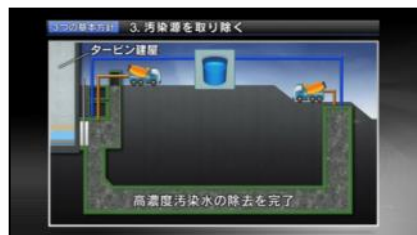
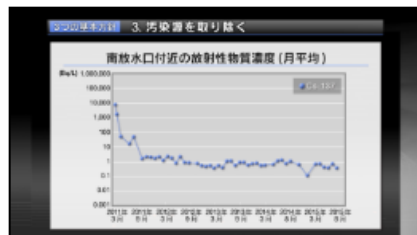
<基本方針3: 汚染源を取り除く>

タンクに保管している汚染水については、
今では、ほぼ全ての浄化処理を一度は終え、
リスクを大幅に低減しました。
現在は、更なる浄化を行っています。

建屋とつながっているトンネル部に滞留していた
高濃度汚染水については、その除去を完了しています。

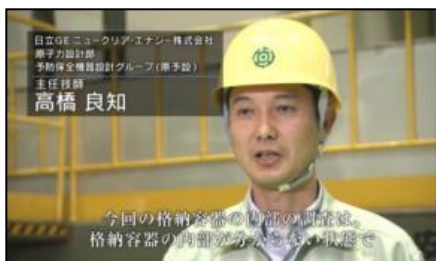
また、原子炉建屋の中の調査や除染のため、
これまでに様々なロボットを投入してきました。

2015年4月には、「燃料デブリ」の位置や形状をより
詳しく調べるため、1号機の格納容器の内部に
事故後約4年で、初めてロボットを投入しました。

ロボットが撮影した映像からは、原子炉圧力容器を
支える構造物の壁面など、既設設備に大きな損傷は確認されませんでした。

また、撮影と同時に、格納容器内部の温度、
放射線量データも取得しました。
