廃炉・汚染水対策等に関する 東京電力の取組

2015年12月22日

東京電力株式会社

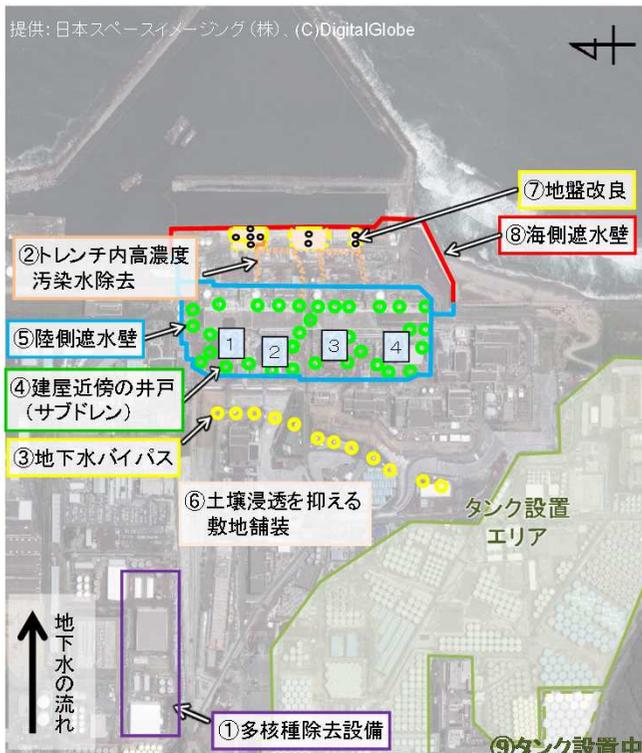
■ 汚染水対策は、下記の3つの基本方針に基づき進めています。

方針1. 汚染源を取り除く

- ①多核種除去設備による汚染水浄化
- ②トレンチ(※2)内の汚染水除去
(※2)配管などが入った地下トンネル。

方針2. 汚染源に水を近づけない

- ③地下水バイパスによる地下水くみ上げ
- ④建屋近傍の井戸での地下水くみ上げ
- ⑤凍土方式の陸側遮水壁の設置
- ⑥雨水の土壤浸透を抑える敷地舗装

方針3. 汚染水を漏らさない

- ⑦水ガラスによる地盤改良
- ⑧海側遮水壁の設置
- ⑨タンクの増設(溶接型へのリプレース等)

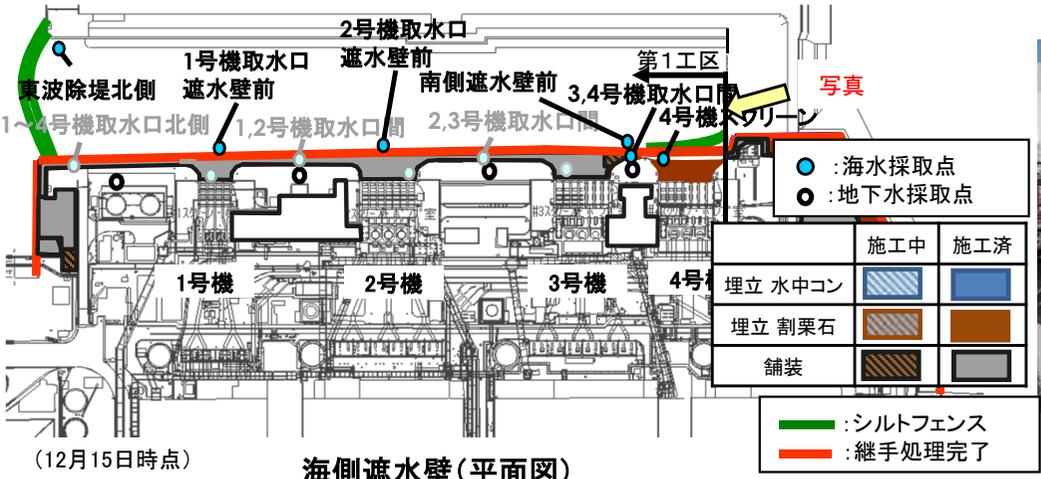
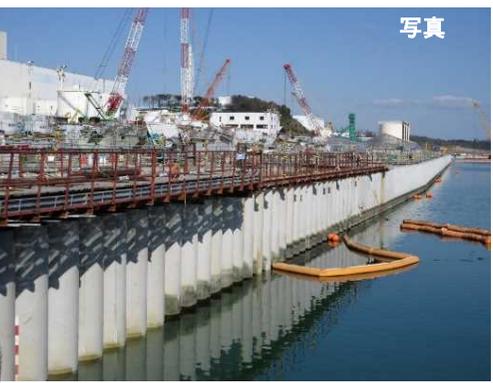
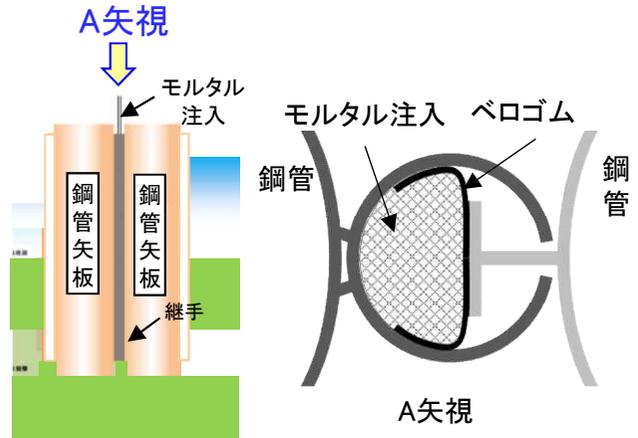
【南側遮水壁前 海水中放射性物質濃度の推移】

- ・汚染された地下水の海洋への流出を防ぐため、海側遮水壁を設置しました。
(9月22日鋼管矢板の打設完了、10月26日鋼管矢板の継手処理完了)
- ・海側遮水壁の閉合に伴い、港湾内の放射性物質の濃度は低下した状況が継続しています。

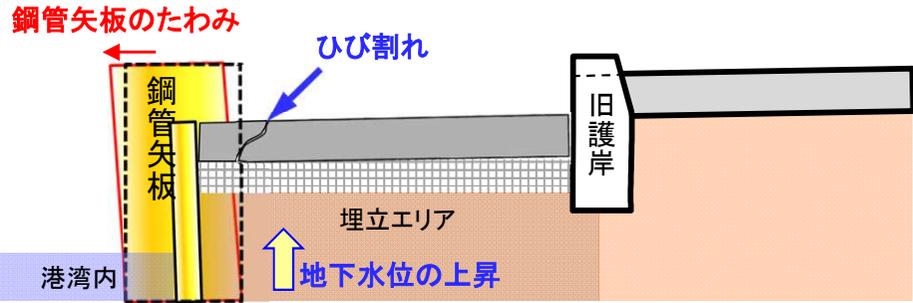
埋立地舗装面の状況(遮水壁閉合後の断面)

- ・海側遮水壁閉合後、地下水位上昇に伴い鋼管矢板のたわみが増加し、舗装面の一部にひび割れ等が発生しました。
- ・鋼管矢板の健全性・遮水性に影響はありません。
- ・ひび割れ箇所から雨水が進入すると、地下水のくみ上げ量が増加することから、ひび割れ箇所の補修を行いました。
- ・今後も点検を継続し、状況に応じて補修を行います。

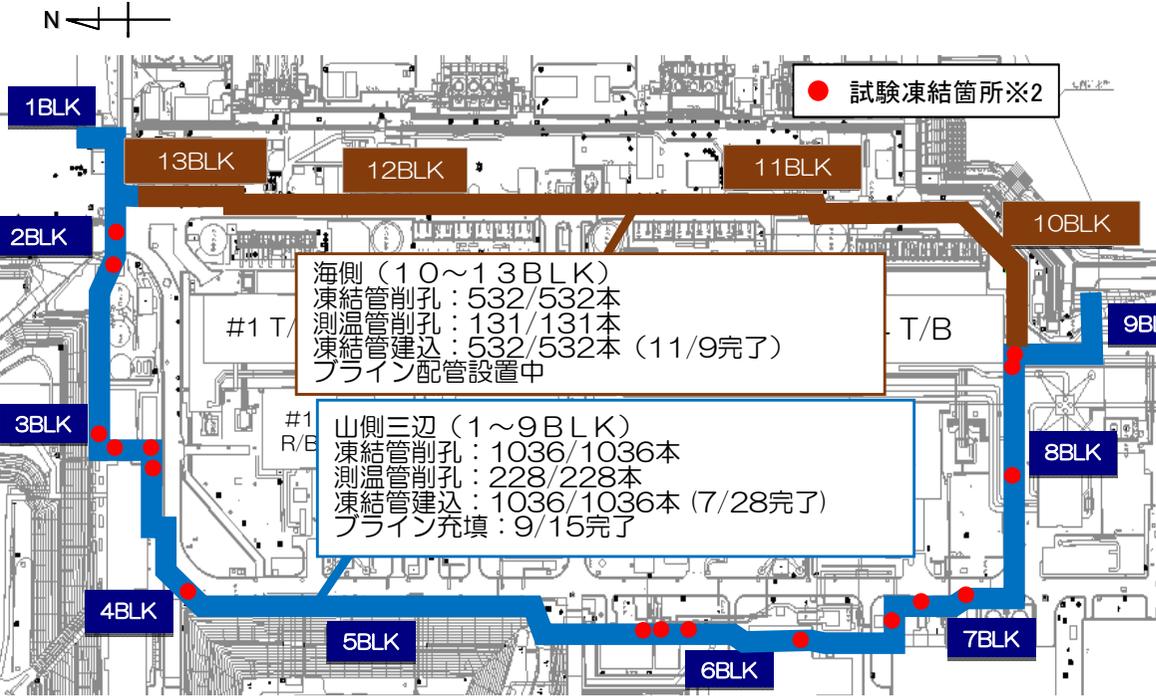
陸側遮水壁 (平面図)

- 建屋への地下水流入を抑制するため、1～4号機建屋を取り囲む陸側遮水壁※1の設置工事を進めています。
- 山側については、9月15日に設置工事が完了し、凍結の準備が整っています。
- 海側については、11月9日、凍結管の設置工事が完了しました。引き続き、ブライン配管設置等の工事を行っています。
- 凍結開始に向け、技術的な確認事項について原子力規制庁と協議を進めていきます。

※1:ブライン(冷却材)を各凍結管に送り、周囲の土の温度を下げることで土を凍結させ、凍土の壁を作る。

(※2)陸側遮水壁については、4月30日より山側の一部箇所にて試験凍結を開始し、設備全体の稼働状況に問題がないことや地中温度が低下していることが確認できています。

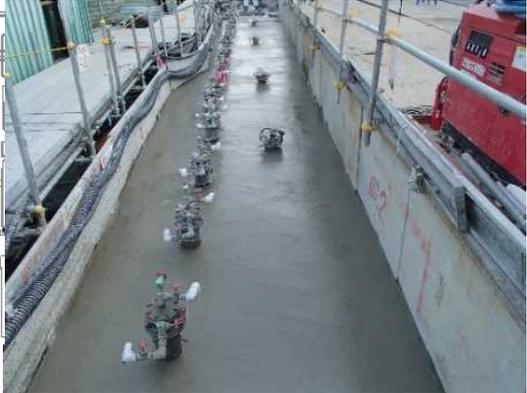
凍結管設置状況
(ブライン配管設置前)

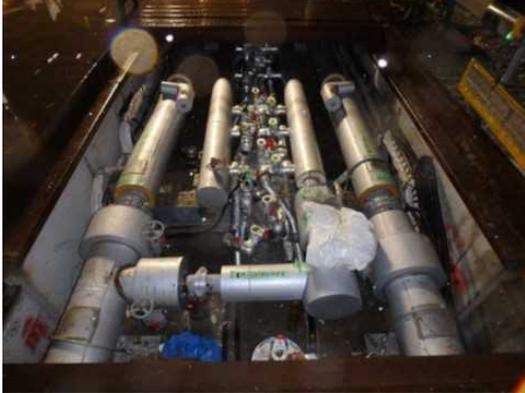
凍結管及びブライン配管設置後

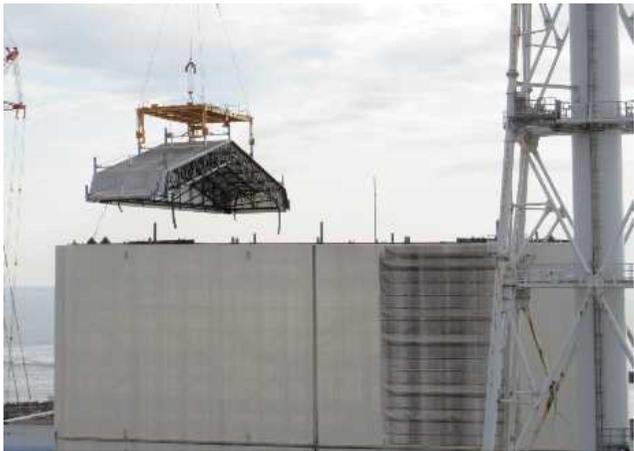
- 1号機
 - ・使用済燃料プールからの燃料取り出しに向け、建屋カバーの解体を進めています。
(7月28日より屋根パネル取り外しを開始し、10月5日に全ての屋根パネルの取り外しを完了。)
 - ・今後、飛散防止剤の定期散布・ガレキ状況調査等を行った後、飛散防止対策である散水設備の設置に向け、支障鉄骨の撤去を行います。

1号機建屋カバー解体作業の状況

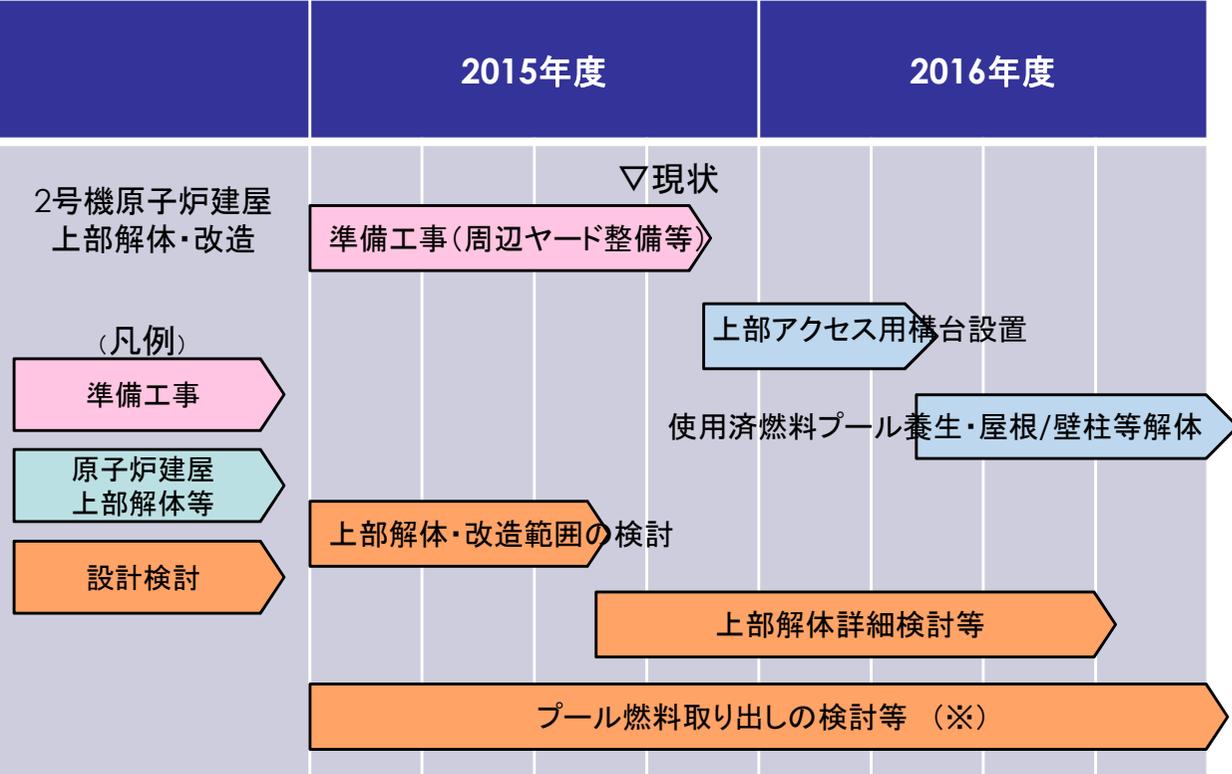
- ・2号機原子炉建屋は、1・3号機原子炉建屋と異なり水素爆発しておらず、震災前の形状を保っています。
- ・燃料を早期に取り出し、廃炉作業におけるリスク低減を図るために、原子炉建屋上部の解体・改造範囲として原子炉建屋上部を全面解体することが望ましいと判断しました。
- ・今後、解体・改造等の検討・工事を進めていきます。
- ・なお、原子炉建屋上部を全面解体した場合でも、ダストの放出量は現在の放出量の変動の範囲と同程度に収まる見込みです。

燃料デブリ共用
コンテナ案(例)

プール燃料取り
出し特化案
A(例)

プール燃料取り
出し特化案
B(例)

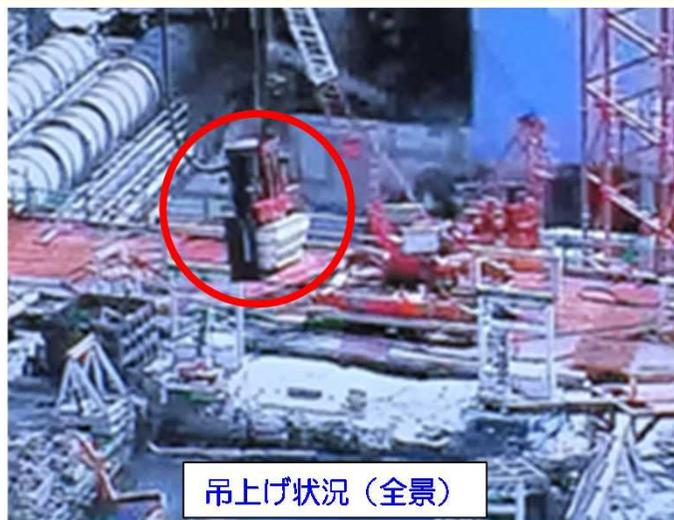
- ・使用済燃料プールからの取り出しに向け、ガレキ撤去作業を進めています。
(11月21日大型クレーンを用いた使用済プール内のガレキ撤去作業が完了)
- ・今後、燃料取り出し用カバー設置に向けて、原子炉建屋最上階の線量低減作業を進めていきます。

3号機 ガレキ吊り上げの状況（全景）

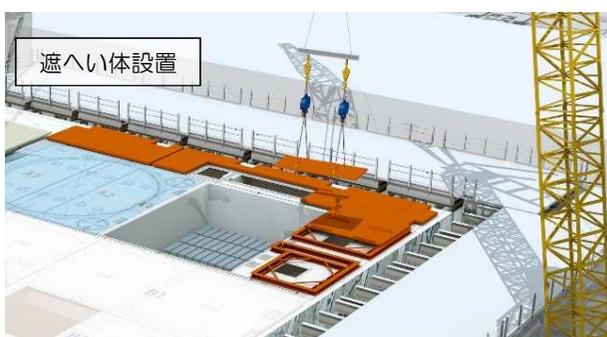
遮へい体設置

原子炉建屋最上階の線量低減として、遮へい体を設置します。

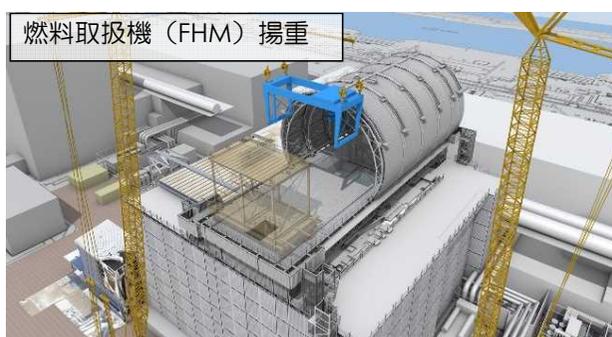
燃料取扱機（FHM）揚重

燃料取り出し用カバー※を設置しつつ、使用済燃料を取り出す際に使用するクレーン(FHM)を設置します。

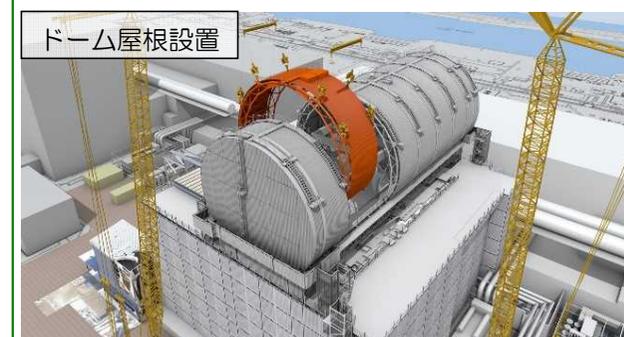
ドーム屋根設置

燃料取り出し用カバーの設置完了、使用済燃料の取り出し作業を開始します。

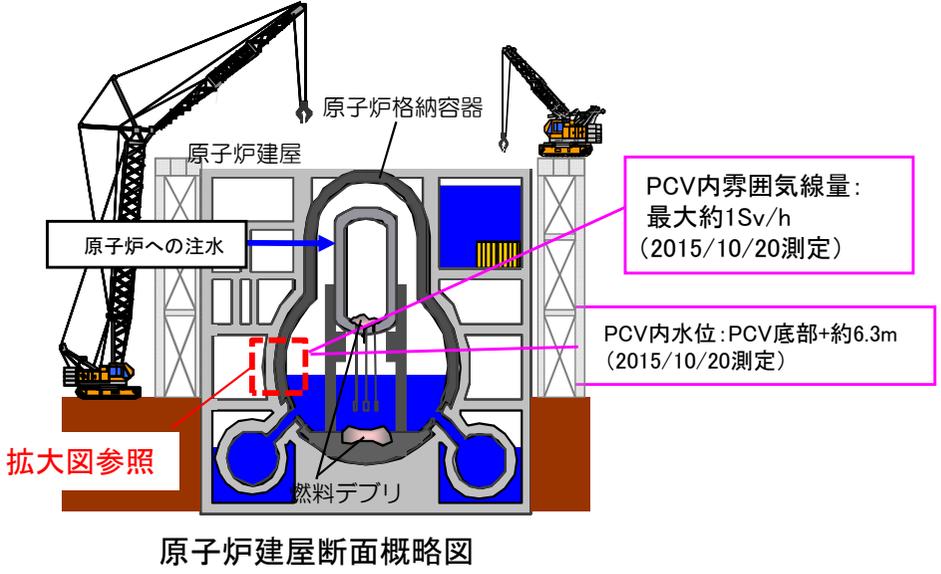
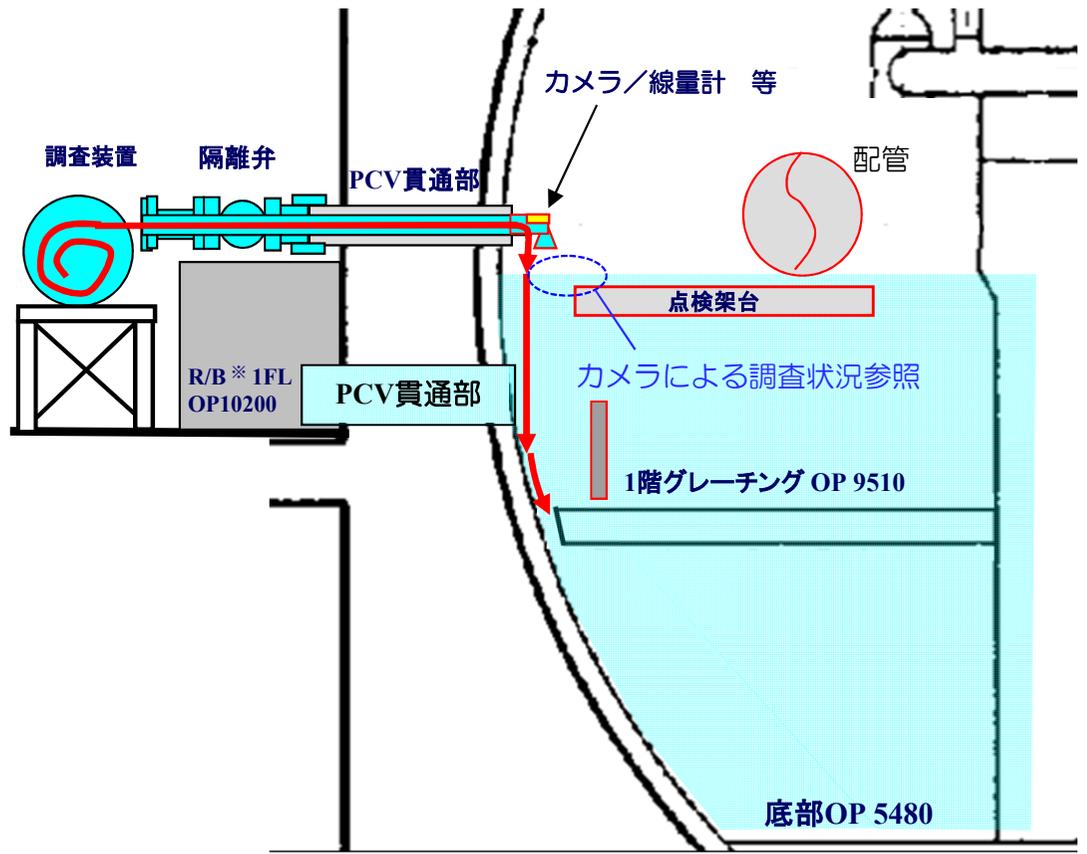
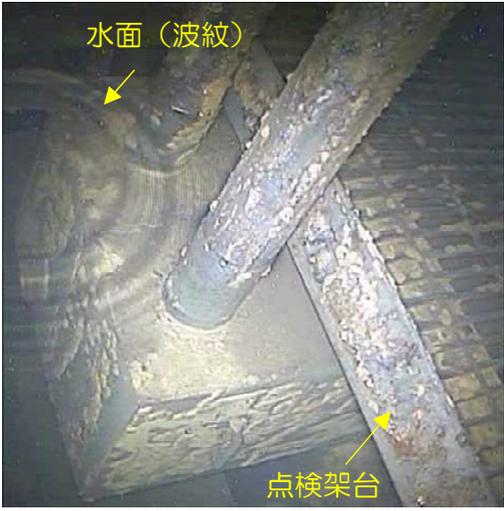
- 3号機において、原子炉格納容器(PCV)内の冷却状態の確認及び、今後の調査検討に資する情報を取得するため、PCV貫通部から調査装置を導入し、映像等の情報の取得、内部の滞留水の採取を行いました。
- 取得した映像では、PCV内の構造物・壁面に損傷は確認されませんでした。
- 今後、得られた情報の分析を行い、燃料デブリ取り出し方針等の検討に活用します。

カメラによる調査状況

拡大図(内部調査イメージ)

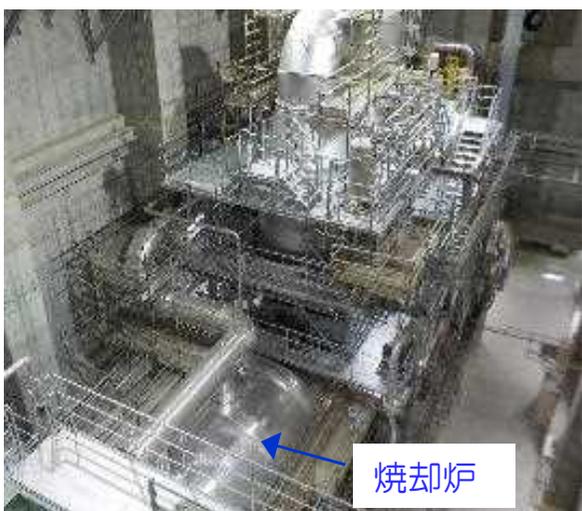
焼却設備

- 福島第一構内に一時保管している使用済保護衣等を焼却する雑固体廃棄物焼却設備の設置工事が完了しました。
- 焼却に伴い発生する排気ガスは放射性物質を除去したうえで排出する計画です。
- 雑固体廃棄物焼却設備は、試験を行った後、今年度より運用を開始する予定です。

処理容量	300kg/h×2系統 (24h/日稼動)
焼却対象物	使用済保護衣等
設置場所	1F 5/6号機北側ヤード (建屋寸法：約69.0m×約45.0m×高さ約26.5m)
