廃炉・汚染水対策に関する 東京電力の取組 ～福島第一原子力発電所の状況～

2016年4月20日

東京電力ホールディングス株式会社

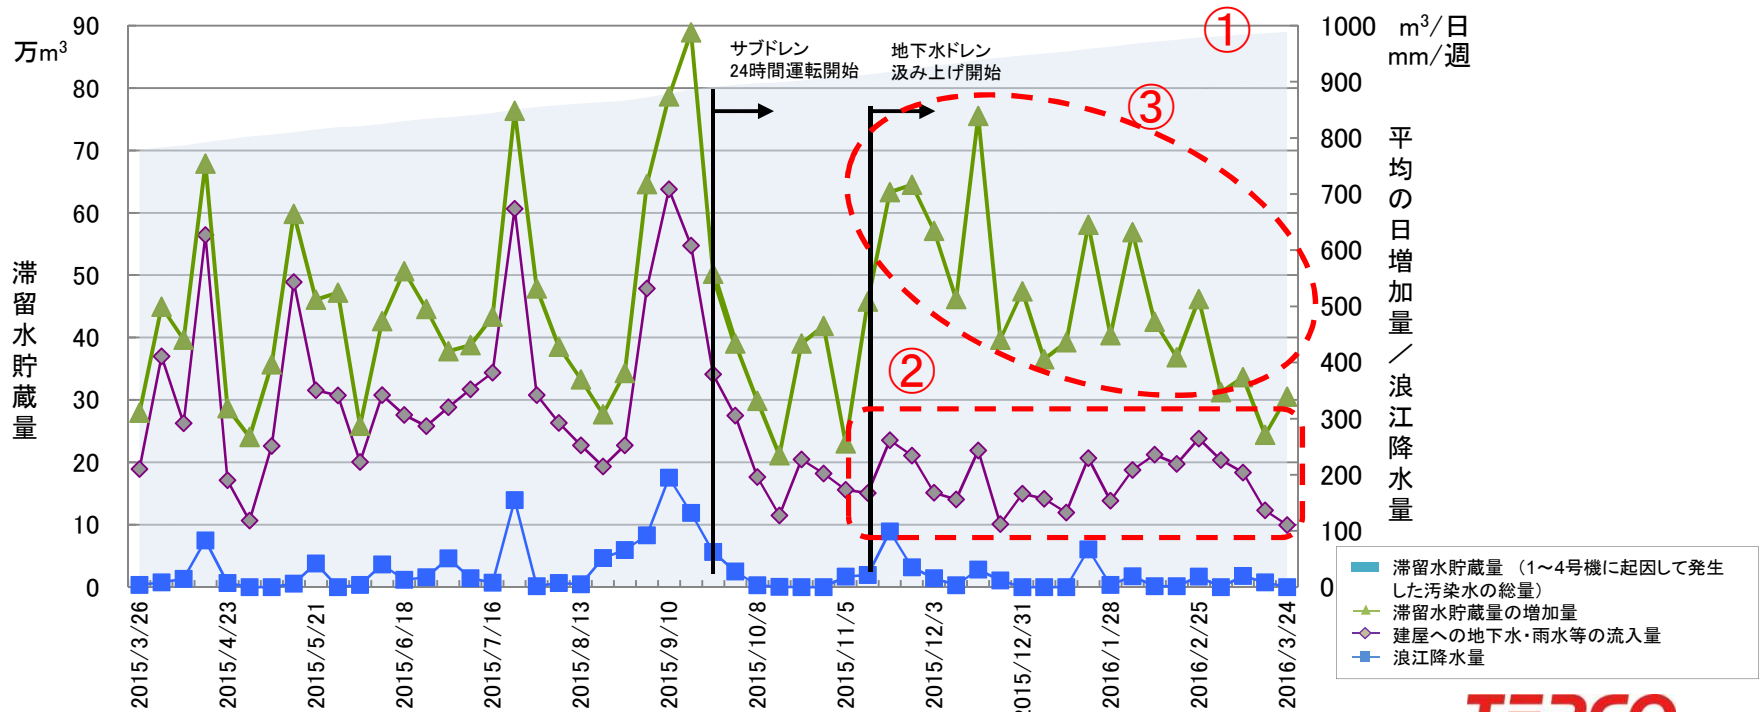
■ 滞留水貯蔵量の推移

①滞留水の貯蔵量：約90万m³(2016.3時点)

②サブドレン稼働等の取組みにより、建屋への地下水・雨水等の流入量は減少傾向を示しています。

③地下水ドレンで汲み上げた水の一部を建屋へ移送することで、汚染水の増加量は一時的に増加しましたが、徐々に減少傾向を示しています。

(参考)汚染水の増加量：400m³/d程度(2013.4時点の想定)
 :300m³/d程度(2016.3の1ヶ月平均)

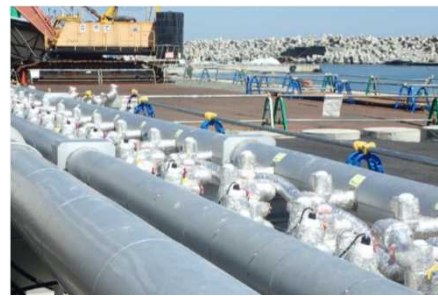
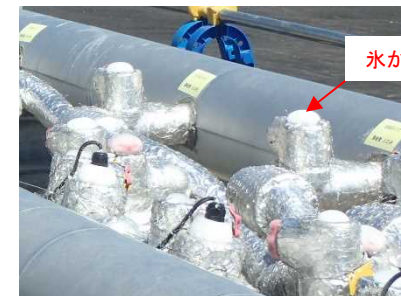
陸側遮水壁 凍結開始後の状況

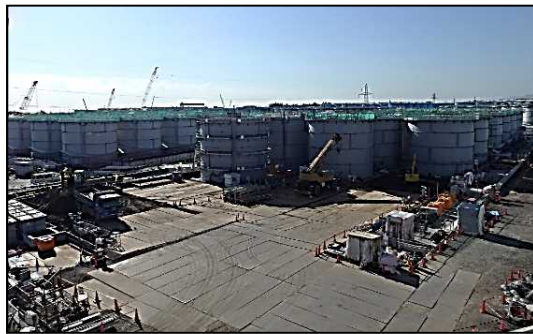
2015.10時点

■ フランジタンクリプレース

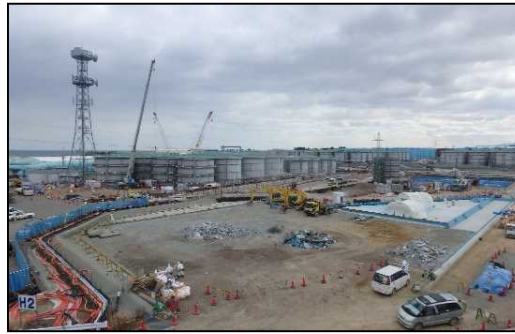
2016.3時点

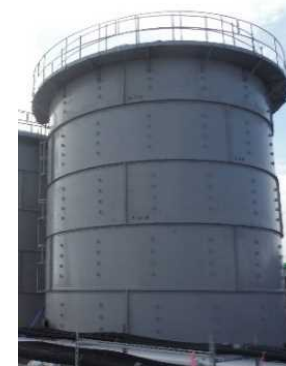
フランジ接合

- 貯蔵タンクは、日々発生する汚染水を確実に貯蔵できるように、建設を進めます。
- 限られた敷地内で効率的に貯蔵することや、フランジタンクの漏えいリスクを低減することを目的に、信頼性の高い溶接接合タンクへのリプレースを進めています。
- 日々発生する汚染水は、放射性物質の濃度を低減(リスクを低減)し、タンクに貯蔵しています。

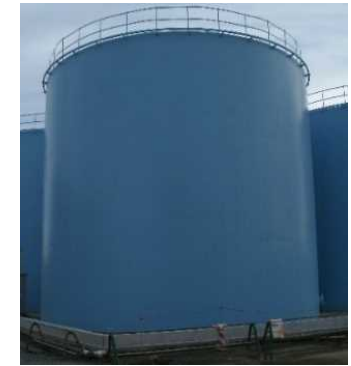
溶接接合

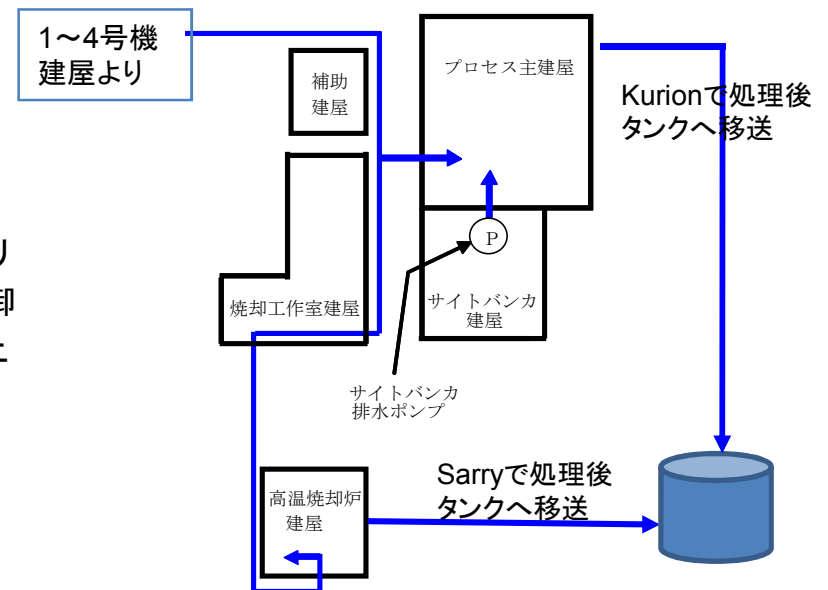
■ 系統概要図

- ・HTIは、各建屋からの滞留水を貯留し、貯留した滞留水を処理装置へ移送しています。
- ・上記事象発生後に、各建屋からHTIへの滞留水移送を停止したところ、HTIの水位上昇が止まったことから、HTIの水位が上昇した原因は、各建屋からHTIへの滞留水移送によるものと判断しました。
- ・HTI滞留水の水位は、各建屋からの移送と第二セシウム吸着装置(サリー)の運転により運転上の制限以下に維持していますが、サリーは制御系点検後の試運転中であり、上記事象が発生した前日にサリーが停止していた状態で各建屋からHTIへ滞留水移送を開始したことから、HTIの滞留水水位が計画以上に上昇したものと推定しました。

- 4月8日午前7時50分、HTI滞留水水位が実施計画で定める運転上の制限※(T.P.2,754mm以下)を満足していないことを確認しました。
- また、建屋周辺のサブドレン水位の方がHTI滞留水水位よりも高く(水位差4m程度)、滞留水が建屋外へ流出していないことを確認しました。
- その後の水位低下作業により、運転上の制限を満足する水位へと復帰しました。(同日午後2時30分)
- 滞留水を貯留している他の建屋を含め、ソフト・ハード面を含めた適切な再発防止対策を講じてまいります。

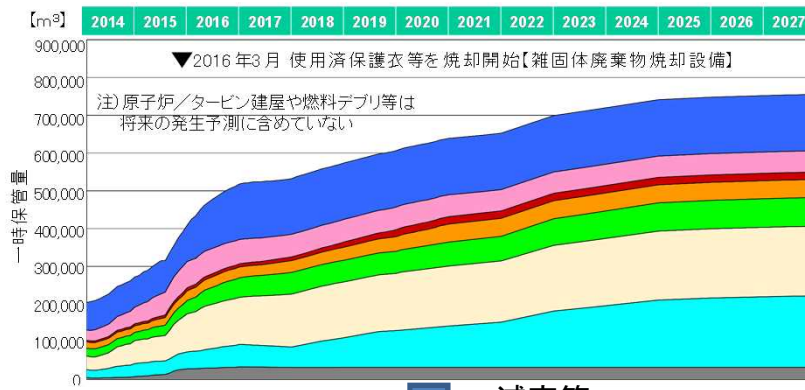
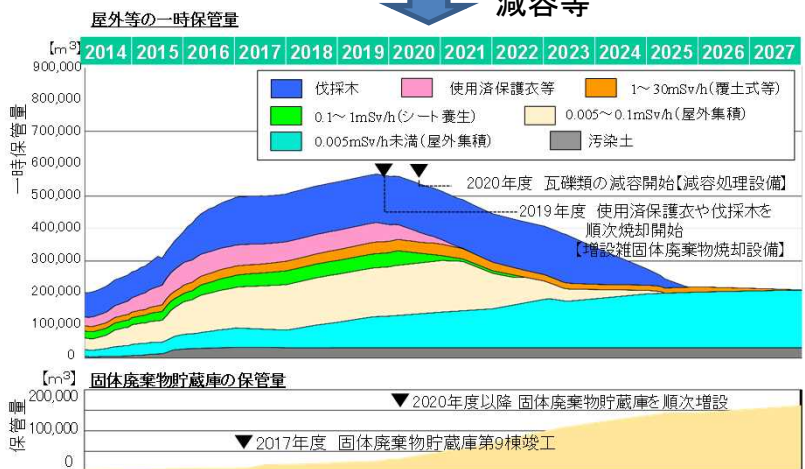
■ 廃棄物発生量の予測

- 廃炉作業に伴い発生する廃棄物を適正に保管していくことを目的に、当面10年程度の固体廃棄物の発生量予測を踏まえた「保管管理計画」を策定しました。
- 発生する廃棄物は、既存施設の保管容量を超えて増加していくことから、運用を開始した雑固体廃棄物焼却設備等により廃棄物を可能な限り減容すると共に、保管施設を導入し、遮へい・飛散抑制およびモニタリングにより適切に保管していきます。

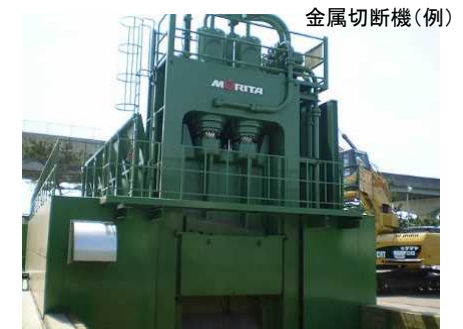
■ 遮蔽・飛散抑制を備えた施設の導入(例)

施設名	目的
雑固体廃棄物焼却設備	使用済保護衣等を焼却する設備
増設雑固体廃棄物焼却設備	主に伐採木、瓦礫類中の可燃物を焼却する設備
減容処理設備	瓦礫類中の金属及びコンクリートの減容処理を行う設備
固体廃棄物貯蔵庫	瓦礫類や減容処理・焼却処理したものを保管する貯蔵庫

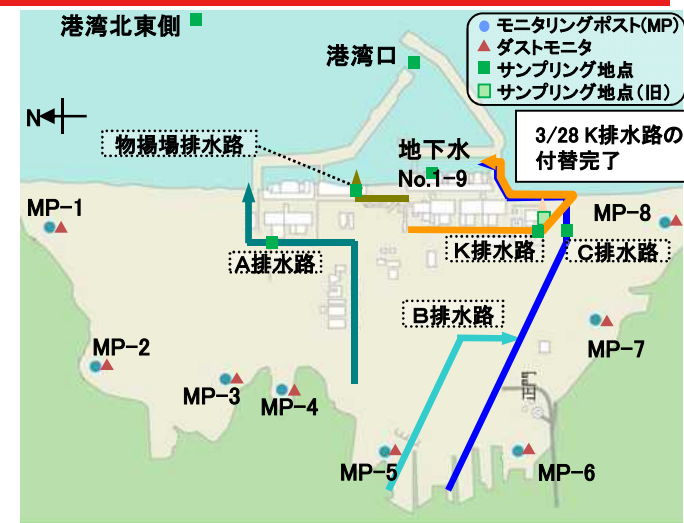
データ採取位置図

- ・港湾口は低水準で安定。セシウム137はWHO飲料水基準未満。
- ・K排水路は比較的高い傾向。清掃等の対策を実施中。2016年3月28日に排水先の港湾内付替えを完了。

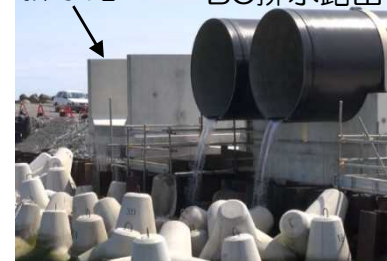
写真①

排水路の清掃状況（清掃前）

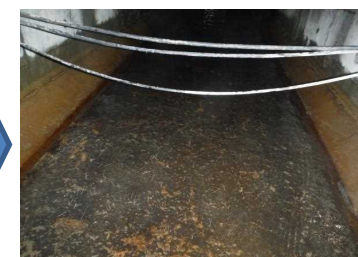
排水路の清掃状況（清掃後）

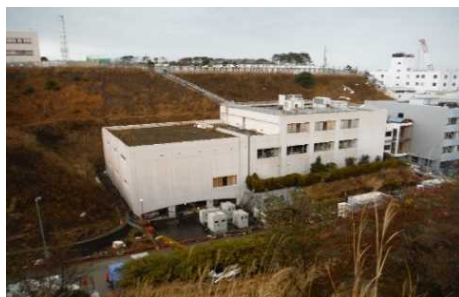
モルタル吹付施工前

- 作業員の被ばく低減、不安緩和、作業性(安全性)の向上に取り組んでいます。
 - ①舗装によるフォールアウト汚染の除染を進め、敷地内の線量を低減しています。
 - ②構内に線量率モニタの設置を進め、作業する人がその測定値をリアルタイムに確認出来る状況になっています。
 - ③汚染状況を踏まえた防護装備の適正化を段階的に進め、作業時の負荷を軽減していきます。

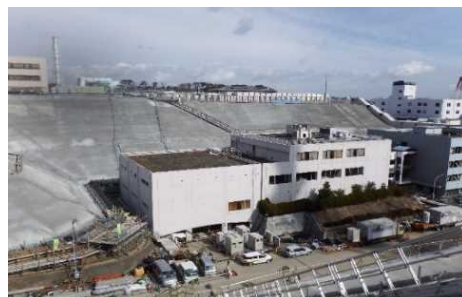
モルタル吹付施工後
