廃止措置等に向けた進捗状況：使用済み燃料プールからの燃料取り出し作業

至近の目標 プラントの状況把握と燃料デブリ取り出しに向けた研究開発及び除染作業に着手

廃止措置等に向けた進捗状況：循環冷却と滞留水処理ライン等の作業

廃止措置等に向けた進捗状況：敷地内の環境改善等の作業

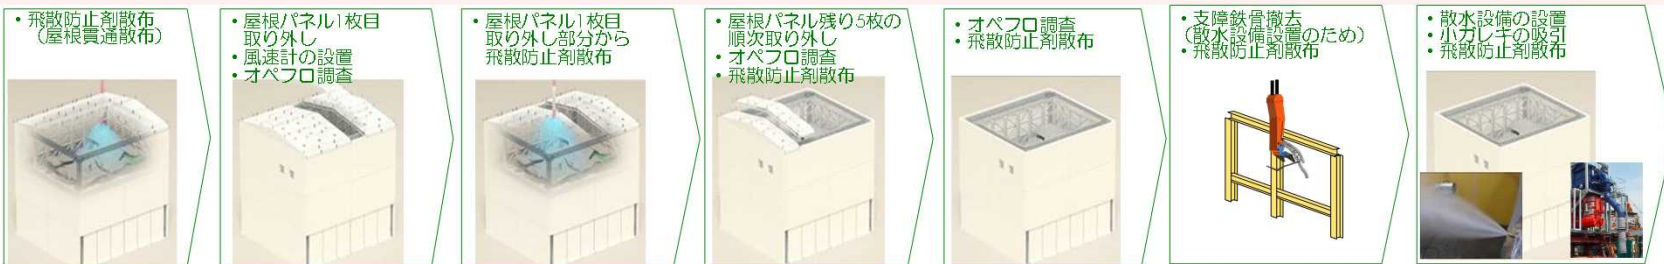
建屋カバー解体の流れ（至近の工程）

1号機使用済み燃料プールからの燃料取り出しについては、オペレーティングフロア（※1）上部に、燃料取り出し専用カバーを設置する計画。

このプランの実施に向け、放射性物質の飛散防止策を徹底した上で、建屋カバーを解体し、オペレーティングフロア上部のガレキ撤去を実施する予定。

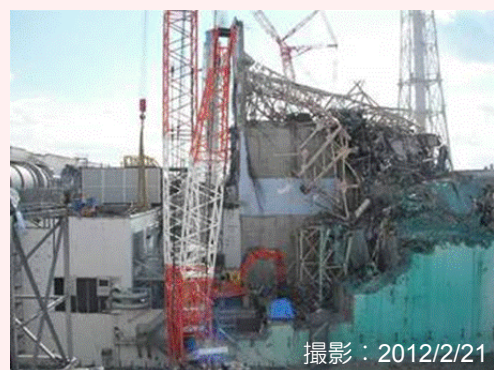
大型ガレキ撤去前

燃料取り出し用カバー設置に向けて、構台設置作業完了（2013/3/13）。原子炉建屋上部ガレキ撤去作業を完了（2013/10/11）し、現在、燃料取り出し用カバーや燃料取扱設備のオペレーティングフロア（※1）上の設置作業に向け、線量低減対策（除染、遮へい）を実施中（2013/10/15～）。使用済み燃料プール内のガレキ撤去を実施中（2013/12/17～）。

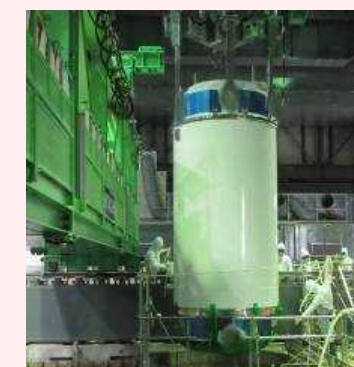
燃料取り出し状況

燃料取り出し作業開始から1年以内となる2014/11/5に、プール内の使用済み燃料1,331体の共用プールへの移送が完了した。残りの新燃料の6号機使用済み燃料プールへの移送は、2014/12/22に完了。（新燃料2体については燃料調査のため2012/7に先行して取り出し済）

これにより、4号機原子炉建屋からの燃料取り出しが完了した。今回の経験を活かし1～3号機のプール燃料取り出しに向けた作業を進める。

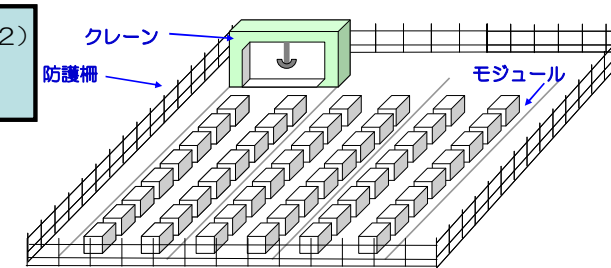
乾式キャスク（※2） 仮保管設備

2013/4/12より運用開始、キャスク保管建屋より既設乾式キャスク全9基の移送完了（2013/5/21）、共用プール保管中燃料を順次移送中。

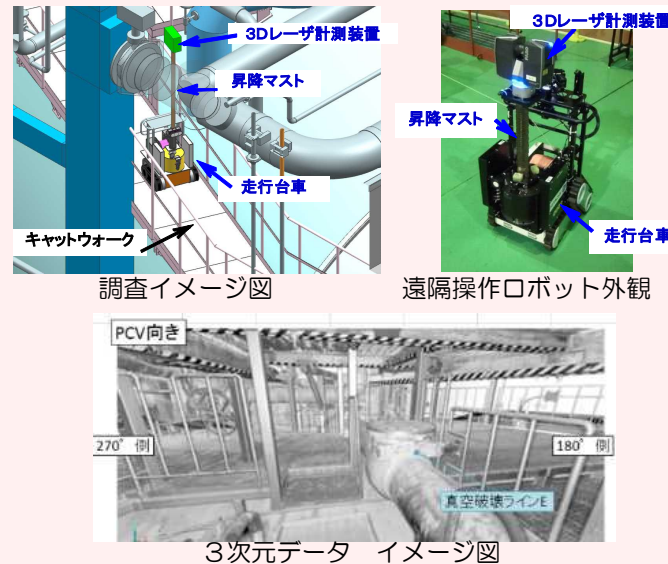
原子炉建屋地下階3Dスキャン

原子炉建屋の地下階（トラス室）上部を遠隔操作ロボットを用いて、レーザスキャンで調査し、地下階の3次元データを得た。

3次元データは、実測に基づく検討ができるため、より詳細な装置のアクセス性や配置検討に利用できる。

原子炉建屋1階の3次元データと組み合わせて、1階と地下階の干渉物を一度に確認することで原子炉格納容器／真空破壊ライン補修装置の設置位置等の検討を効率的に実施可能。

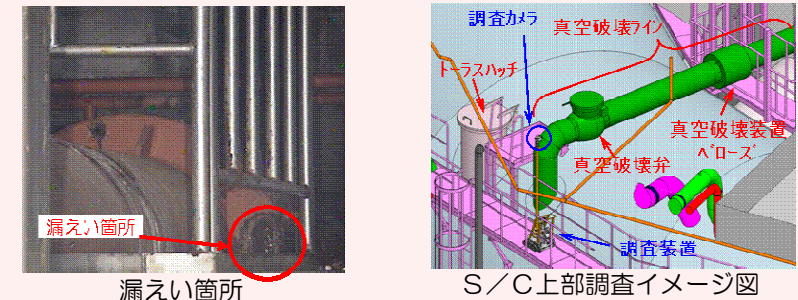
圧力抑制室（S/C※1）上部調査による漏えい箇所確認

1号機S/C上部の漏えい箇所を2014/5/27より調査し、上部にある配管の内1本の伸縮継手カバーより漏えいを確認。他の箇所からの漏えいは確認されず。

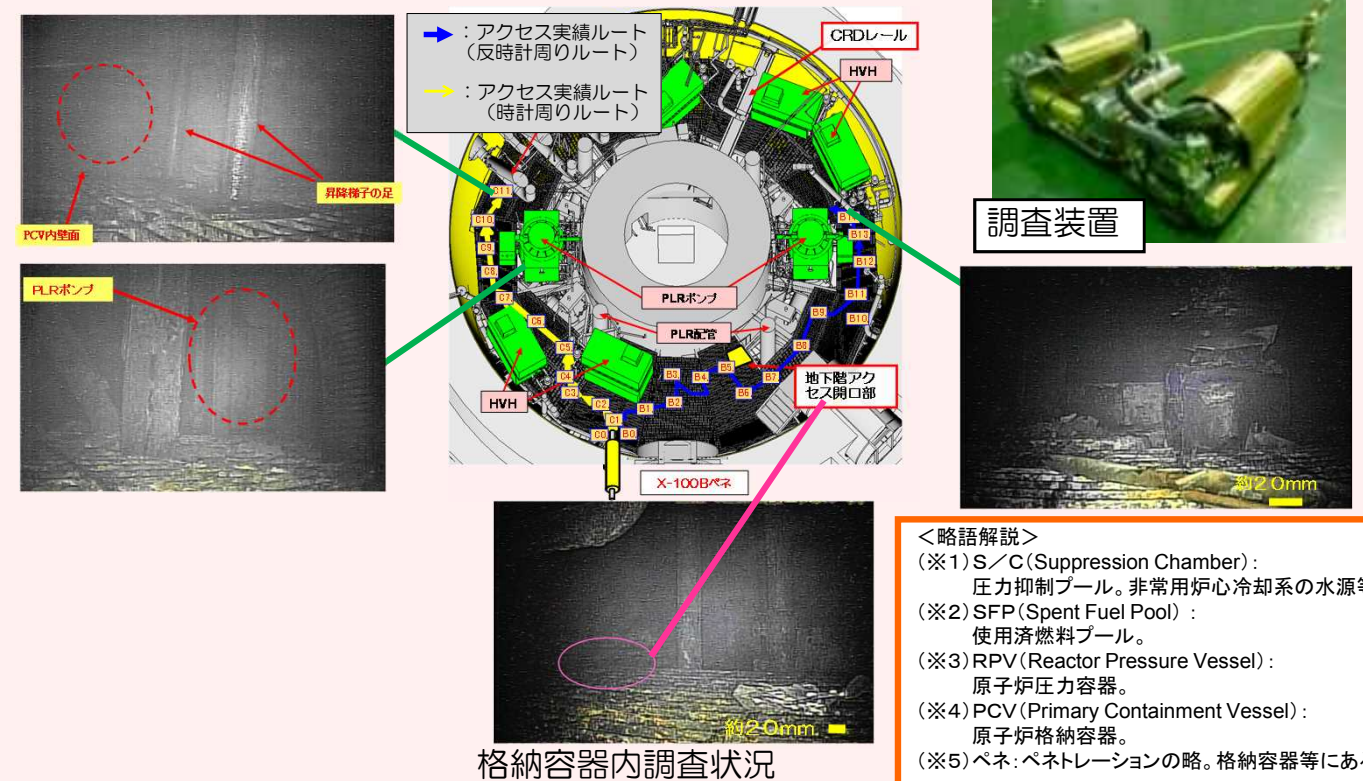
格納容器内部調査に向けた装置の開発状況

- 1号機X-100Bペネ※5)から装置を投入し、時計回りと反時計回りに調査を行う。

- 狭隘なアクセス口（内径φ100mm）から格納容器内へ進入し、グレーチング上を安定走行可能な形状変形機構を有するクローラ型装置を用いて、2015/4/10~20に現場での実証を実施。
- 格納容器1階内部の映像、空間線量等の情報を取得。次の調査で用いる予定の地下階アクセス開口部周辺に干渉物が無いことを確認。調査結果を踏まえ、今後格納容器地下階の調査を実施する計画。

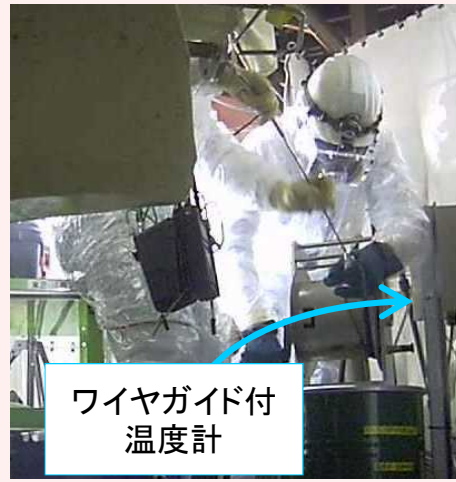
2号機原子炉圧力容器故障温度計 引抜作業状況

- 震災後に2号機に設置した原子炉圧力容器底部温度計が破損したことから監視温度計より除外（2014/2/19）。
- 2014/4/17に温度計の引き抜き作業を行ったが、引き抜けなかったため作業を中断。錆除去剤を注入し、2015/1/19に引抜完了。2015/3/13に温度計の再設置完了。4/23より監視対象計器として使用。

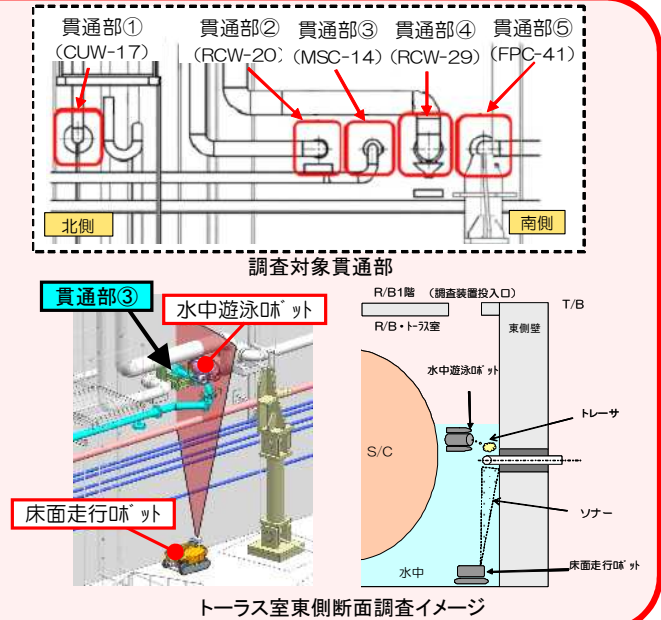
トラス室壁面調査結果

- トラス室壁面調査装置（水中遊泳ロボット、床面走行ロボット）を用いて、トラス室壁面の（東壁面北側）を対象に調査。
- 東側壁面配管貫通部（5箇所）の「状況確認」と「流れの有無」を確認する。
- 水中壁面調査装置（水中遊泳ロボット及び床面走行ロボット）により貫通部の状況確認ができることを実証。
- 貫通部①～⑤について、カメラにより、散布したトレーサ（※5）を確認した結果、貫通部周辺での流れは確認されず。（水中遊泳ロボット）
- 貫通部③について、ソナーによる確認の結果、貫通部周辺での流れは確認されず。（床面走行ロボット）

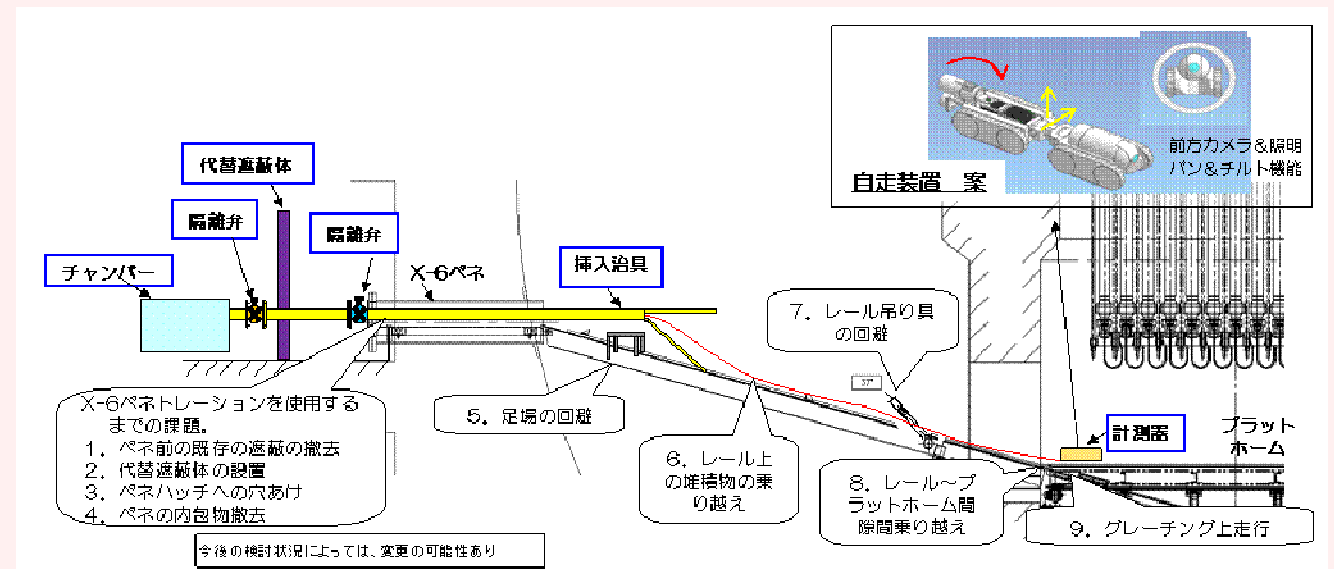
格納容器内調査の課題および装置構成（計画案）

- 2号機X-6ペネ（※1）貫通口から調査装置を投入し、CRDレールを利用しペダスタル内にアクセスして調査。

- 2013/8に実施したCRDレール状況調査で確認された課題を踏まえ、調査工法および装置設計を進めており2015年度上期に現場実証を計画。

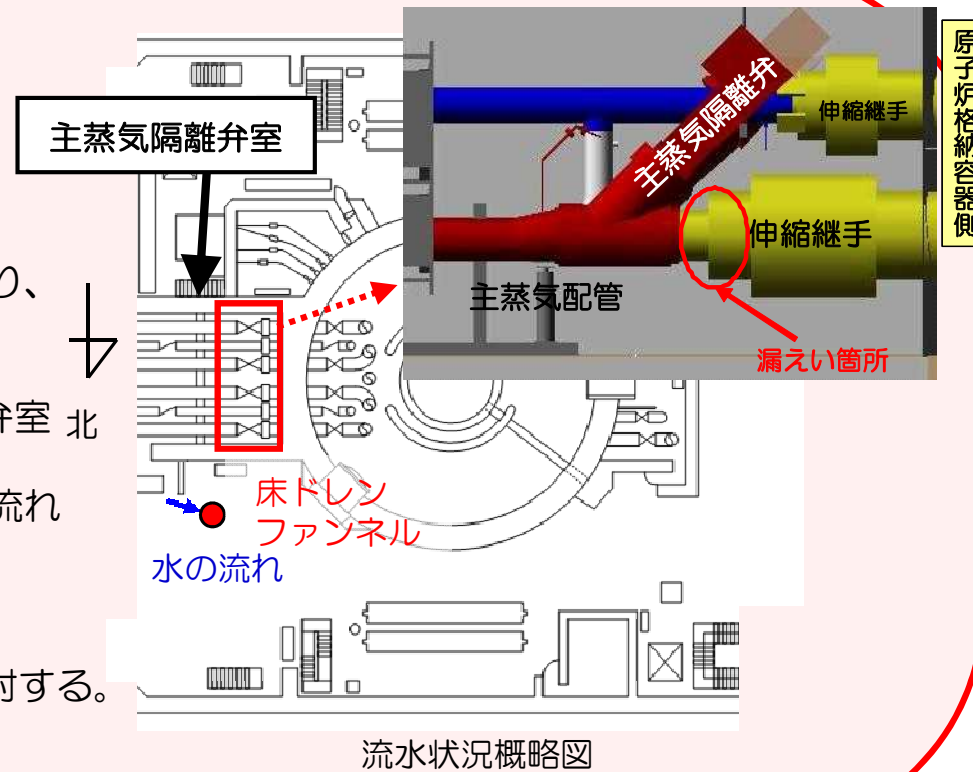
主蒸気隔離弁※室からの流水確認

3号機原子炉建屋1階北東エリアの主蒸気隔離弁室の扉付近から、近隣の床ドレンファンネル（排水口）に向かって水が流れていることを2014/1/18に確認。排水口は原子炉建屋地下階につながっており、建屋外への漏えいはない。

2014/4/23より、原子炉建屋2階の空調機械室から1階の主蒸気隔離弁室北につながっている計器用配管から、カメラによる映像取得、線量測定を実施。2014/5/15に主蒸気配管のうち1本の伸縮継手周辺から水が流れていることを確認した。

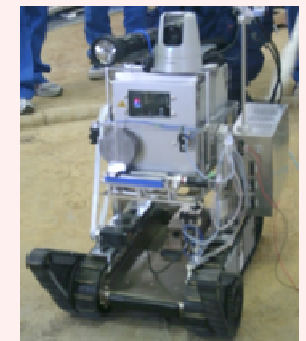
汚染状況調査用ロボット（ガンマカメラ搭載）

- ロボットによる、原子炉建屋内の汚染状況調査を実施（2012/6/11～15）。
- 最適な除染方法を選定するため除染サンプルの採取を実施（2012/6/29～7/3）。
- 建屋内除染に向けて、原子炉建屋1階の干渉物移設作業を実施（2013/11/18～2014/3/20）。

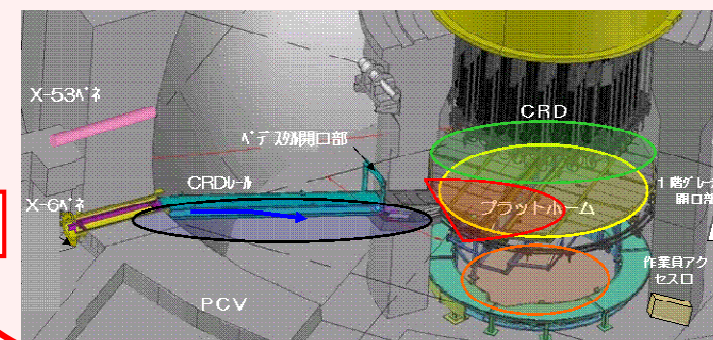
格納容器内部調査に向けた装置の開発状況

- (1) X-53ペネ(※4)からの調査
 - PCV内部調査用に予定しているX-53ペネの水没確認を遠隔超音波探傷装置を用いて調査を実施し、水没していないことを確認(2014/10/22～24)。
 - 2015年度上期目途にPCV内部調査を計画する。なお、ペネ周辺は高線量であることから、除染及び遮へい実施の状況を踏まえ、遠隔装置の導入も検討する。
- (2) X-53ペネからの調査後の調査計画
 - X-6ペネは格納容器内水頭圧測定値より推定すると水没の可能性がありアクセスが困難と想定。
 - 他のペネからアクセスする場合、「装置の更なる小型化」、「水中を移動してペDESTALにアクセス」等の対応が必要であり検討を行う。

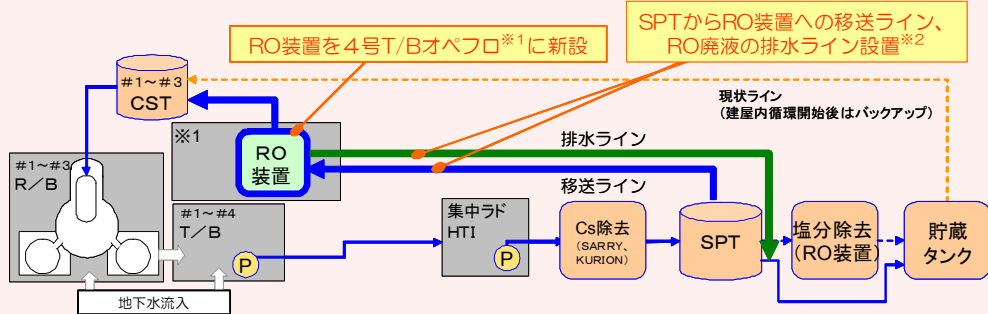
- 3号機CSTを水源とする原子炉注水系の運用を開始し(2013/7/5～)、従来に比べて、屋外に敷設しているライン長が縮小されることに加え、水源の保有水量の増加、耐震性向上等、原子炉注水系の信頼性が向上した。
 - 2015年度上期までにRO装置を建屋内に新設することにより、炉注水のループ(循環ループ)は約3kmから約0.8km※に縮小
- ※：汚染水移送配管全体は、余剰水の高台への移送ライン(約1.3km)を含め、約2.1km

※1 4号T/Bオベフロは設置案の1つであり、作業環境等を考慮し、今後更に検討を進めて決定予定
 ※2 詳細なライン構成等は、今後更に検討を進めて決定予定

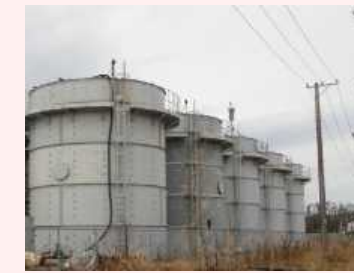
堰カバー設置前

- これまで、堰のかさ上げによる雨水受け入れ量の増加、雨どいや堰カバーの設置による堰内へ流入する雨水の抑制などの設備対策を行ってきた。台風18・19号により合計約300mmの雨が降ったが、これらの改善対応により、堰内から汚染した雨水を漏らすことはなかった。

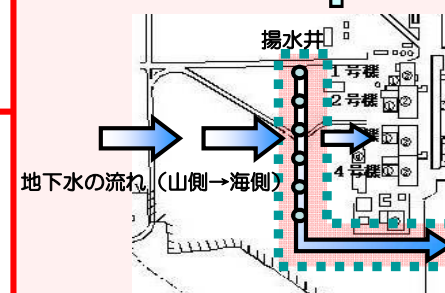
サブドレン水汲み上げによる地下水位低下に向け、サブドレン他水処理施設の安定稼働の確認のための試験を実施。浄化により地下水バイパスの運用目標を下回ること、その他γ核種が検出されないことを確認。サブドレン水を汲み上げることによる地下水流入の抑制

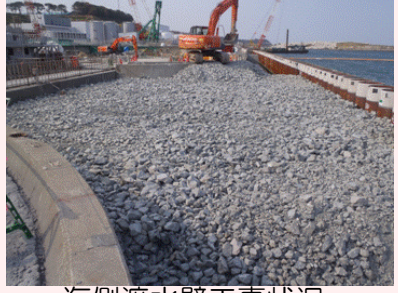
海側遮水壁工事状況
(1号機取水口側埋立状況)

汚染水が地下水へ漏えいした場合に、海洋への汚染拡大を防ぐための遮水壁を設置中。

港湾内の鋼管矢板の打設は、9本を残して2013/12/4までに一旦完了。引き続き、港湾外の鋼管矢板打設、港湾内の埋立、くみ上げ設備の設置等を実施し竣工前に閉塞する予定。
