福島第一原子力発電所敷地内の 線量低減の進捗状況について

2015年6月25日
東京電力株式会社

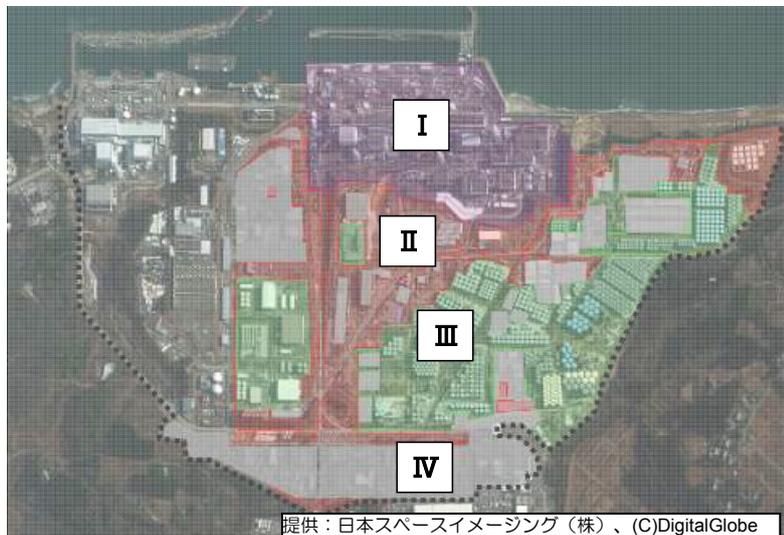
- エリアⅠ 1～4号機周辺で特に線量当量率が高いエリア
- エリアⅡ 植栽や林が残るエリア
- エリアⅢ 設備設置または今後設置が予定されているエリア
- エリアⅣ 道路・駐車場等で既に舗装されているエリア
- 敷地内線量低減に係る実施方針範囲

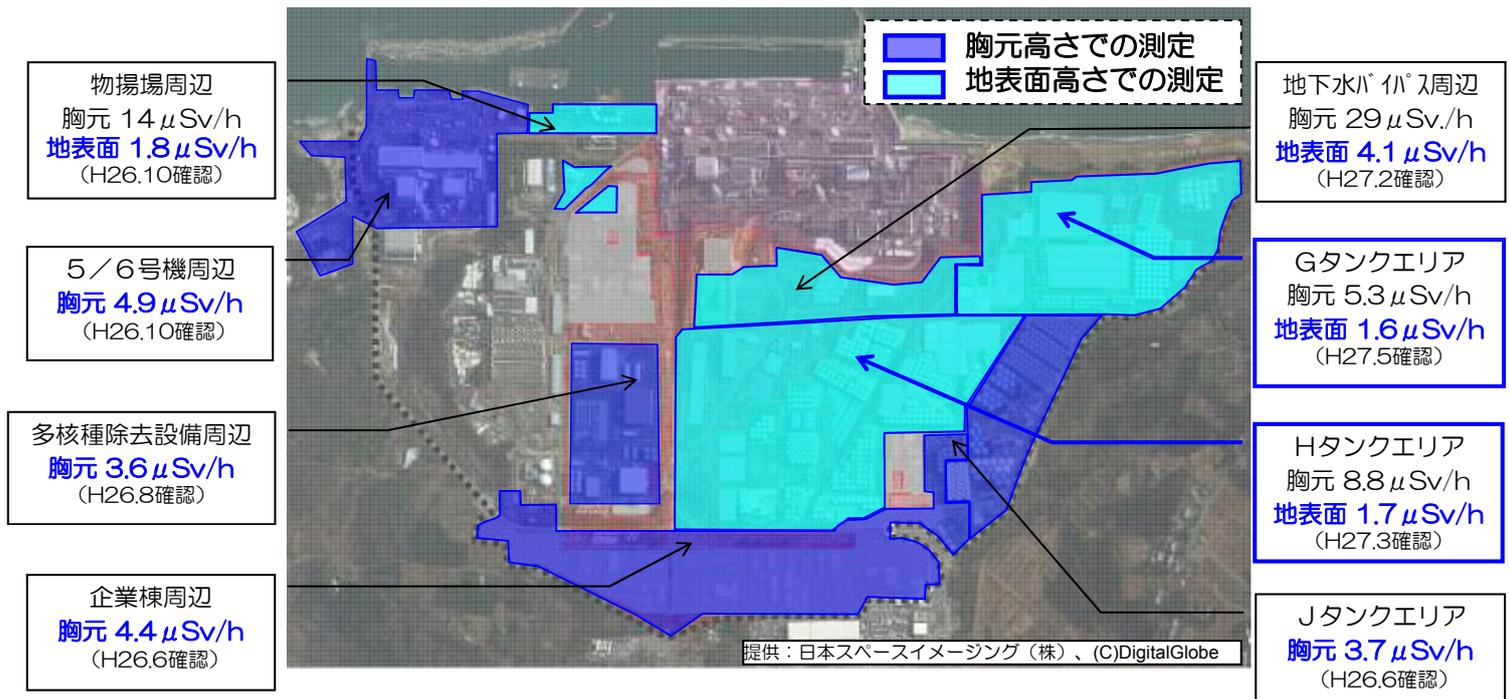
-線量率の目標達成状況(2015年5月現在)

➤ エリア平均で目標線量率(5 μSv/h)を確認したエリアを図示

※ 線量低減実施範囲の評価は、胸元高さの線量率を基本とするが、プラントからの直接線や汚染水を内包したタンクからの線源などが影響するエリアは、除染の効果を確認するために、コリメートした地表面の線量率による評価も併用する。

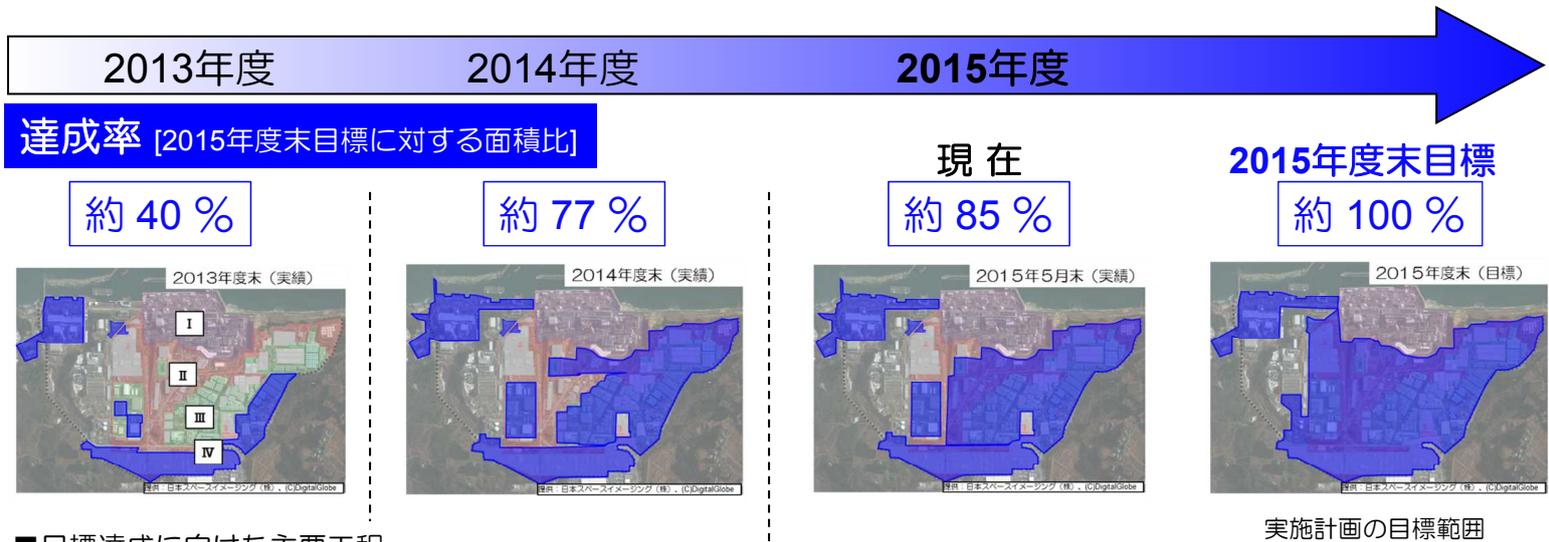
3. 線量低減エリアの拡大目標

■ : 目標線量率(5 μSv/h)を確認したエリア
(胸元または地表面で確認)

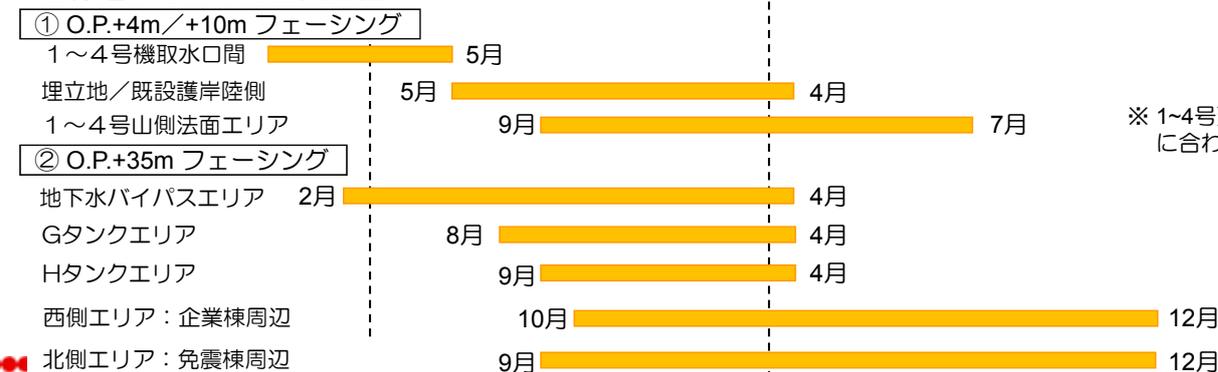
■ 目標達成に向けた主要工程

※ 1~4号建屋周辺エリアは、廃炉作業の進捗に合わせてフェーシングを検討・実施

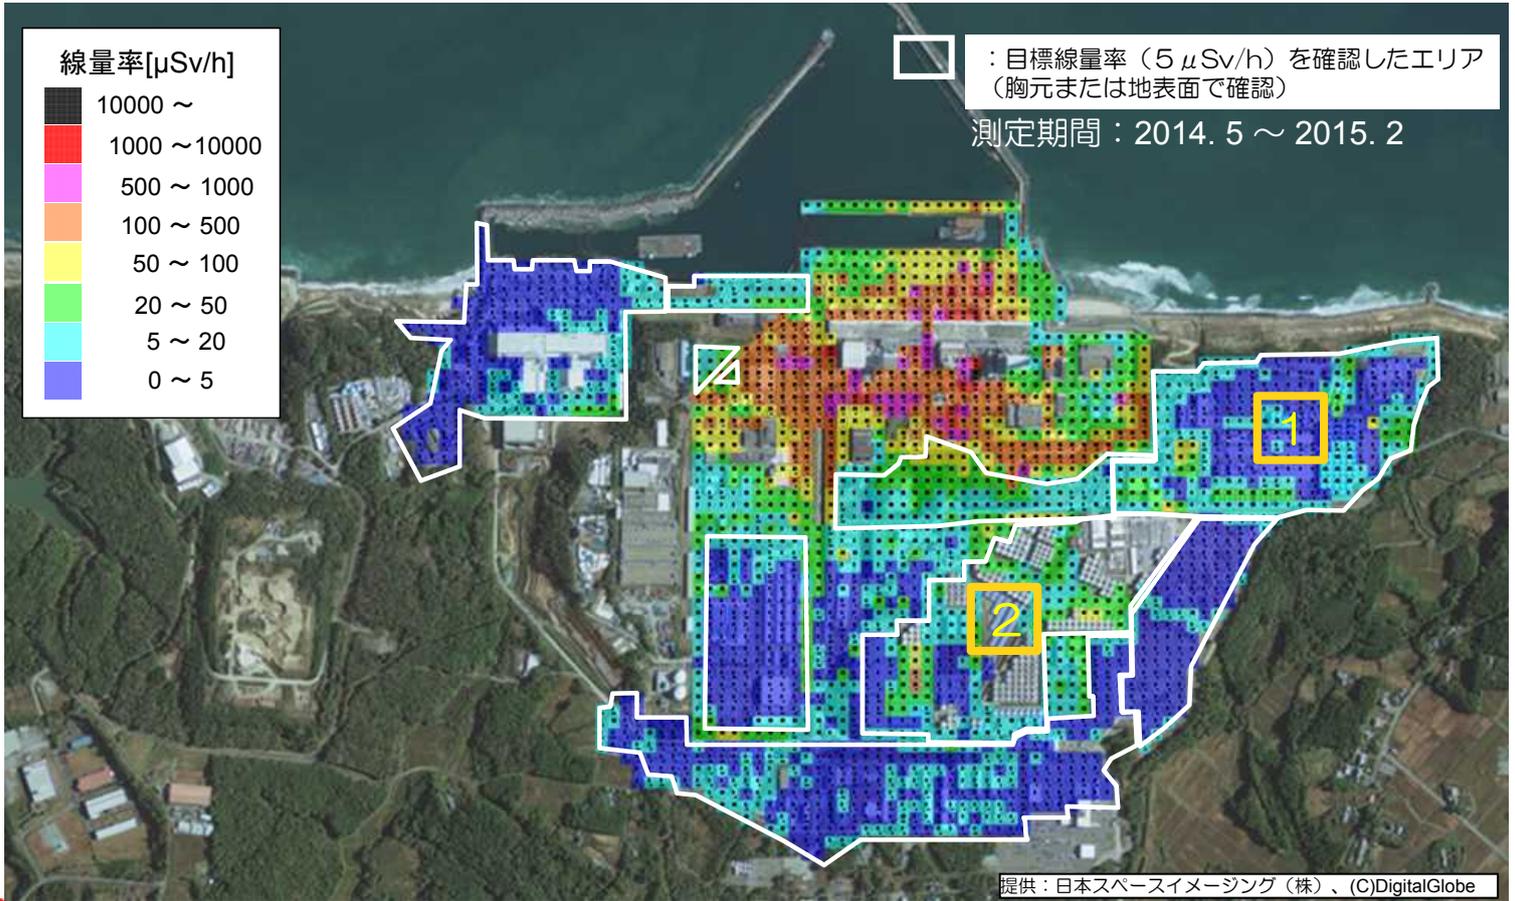
4. 線量低減エリアの線量分布

—測定期間:2014.5月～2015.2月—

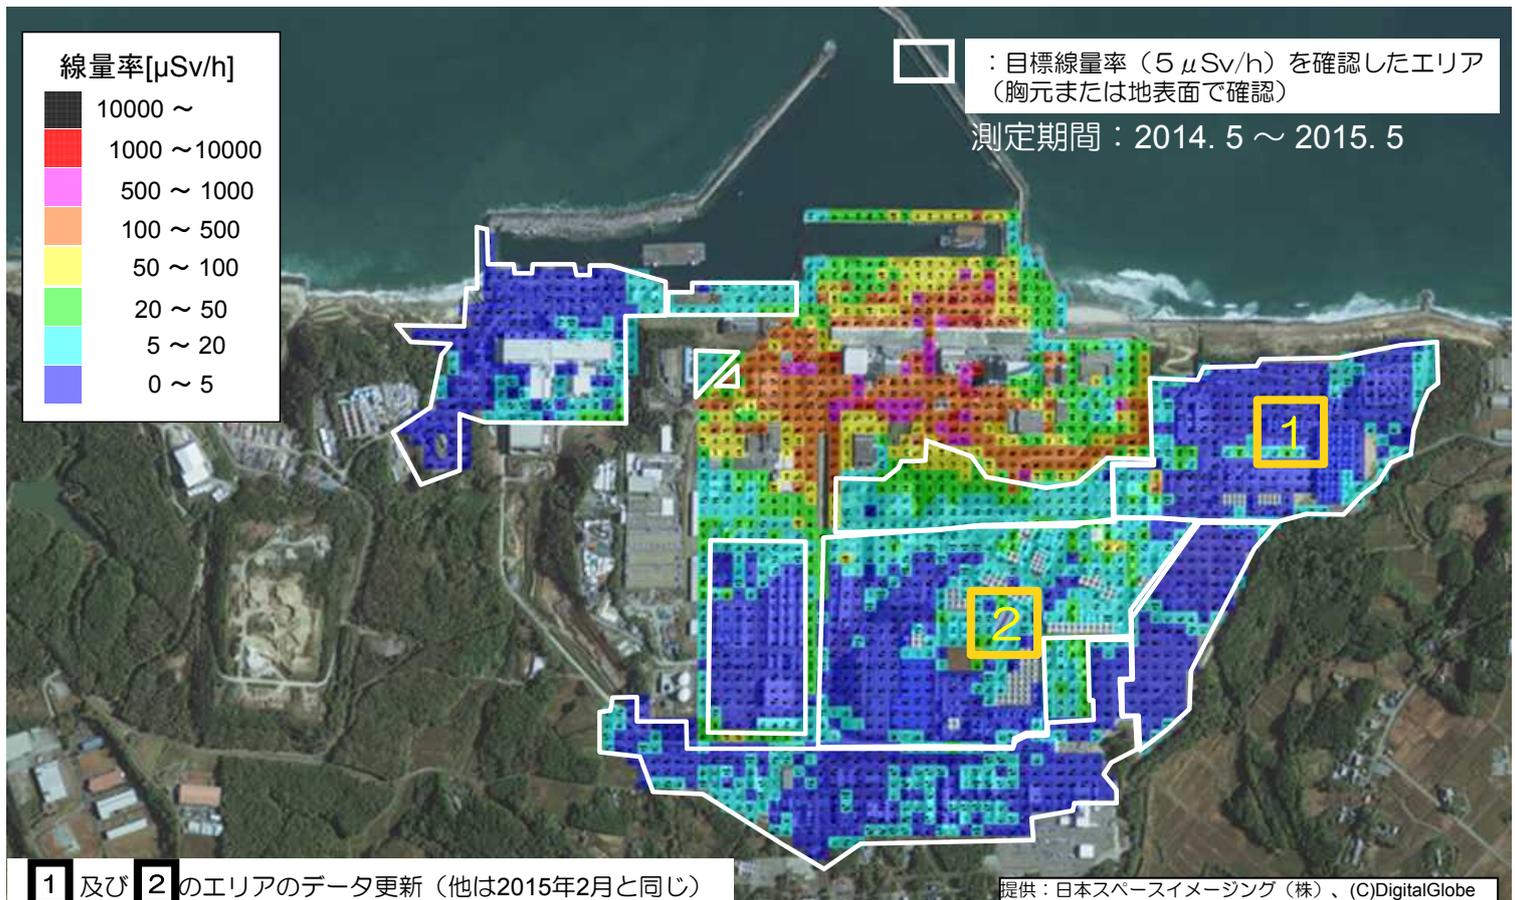
4. 線量低減エリアの線量分布

—測定期間:2014.5月～2015.5月—

1 及び 2 のエリアのデータ更新（他は2015年2月と同じ）

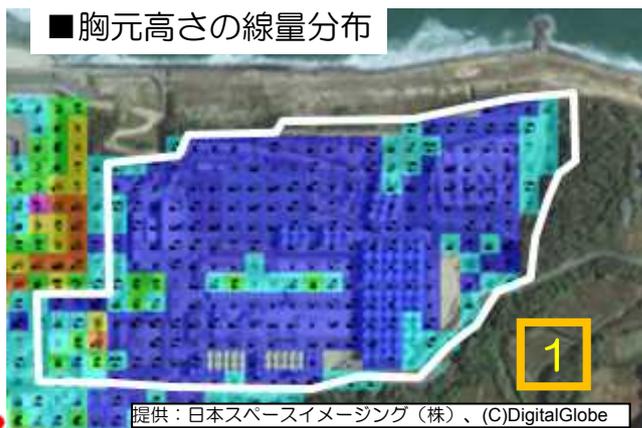
Gタンクエリアは、胸元高さで10 $\mu\text{Sv/h}$ から5.3 $\mu\text{Sv/h}$ まで低減した。当該エリアは、濃縮塩水等を保管していたタンク他の影響を受けており、除染の効果を確認するために、地表面（コリメト）の結果を用いて評価したところ、1.6 $\mu\text{Sv/h}$ まで低減していることを確認した。

胸元高さ	地表面 (コリメト)
作業前	10 (H26.5)	3.6 (H26.5)
表土除去・路盤・舗装後	5.3 (H27.5)	1.6 (H27.5)

■胸元高さの線量分布

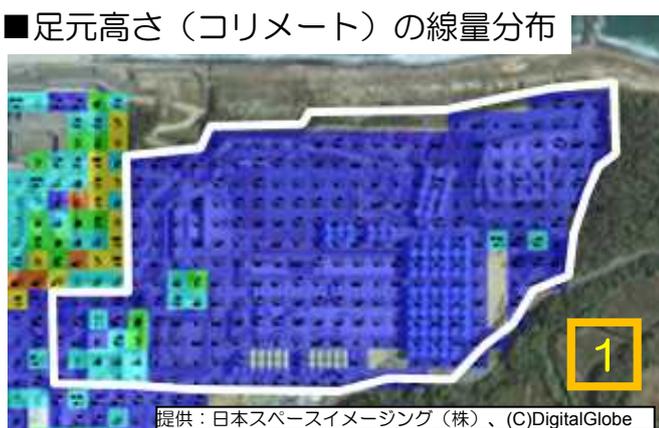
■足元高さ（コリメト）の線量分布

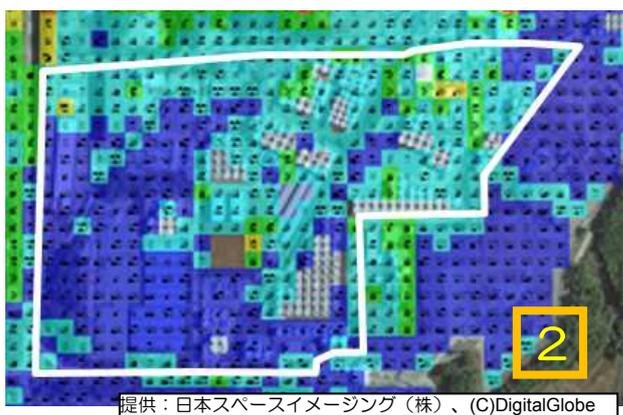
Hタンクエリアは、胸元高さで17 $\mu\text{Sv/h}$ から8.8 $\mu\text{Sv/h}$ まで低減した。当該エリアは、淡水化施設や濃縮塩水等を保管していたタンクの影響を受けており、除染の効果を確認するために、地表面（コリメト）の結果を用いて評価したところ、1.7 $\mu\text{Sv/h}$ まで低減していることを確認した。

胸元高さ	地表面 (コリメト)
作業前	17 (H26.8)	5.9 (H26.8)
表土除去・路盤・舗装後	8.8 (H27.3)	1.7 (H27.3)

■胸元高さの線量分布

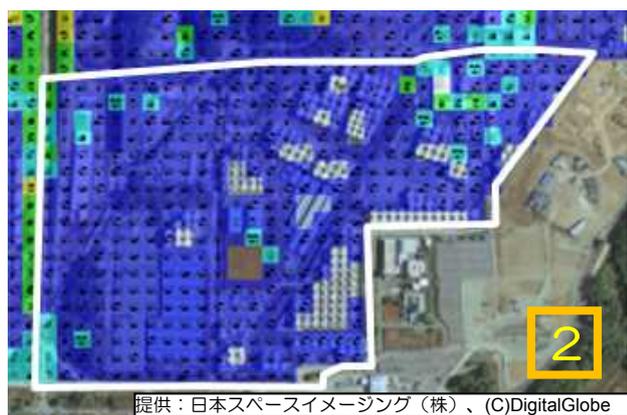
■足元高さ（コリメト）の線量分布

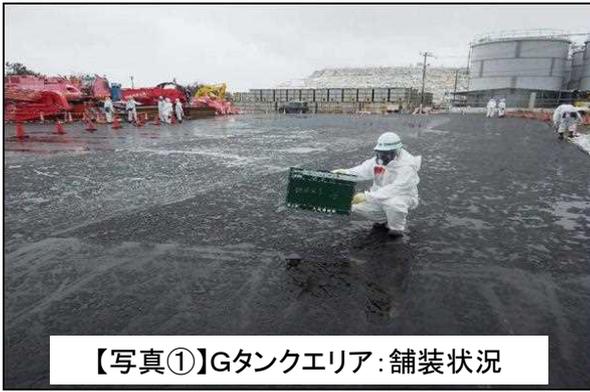
【写真①】Gタンクエリア：舗装状況

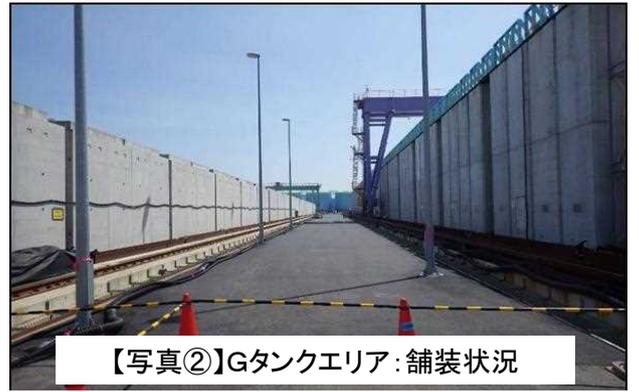
【写真②】Gタンクエリア：舗装状況

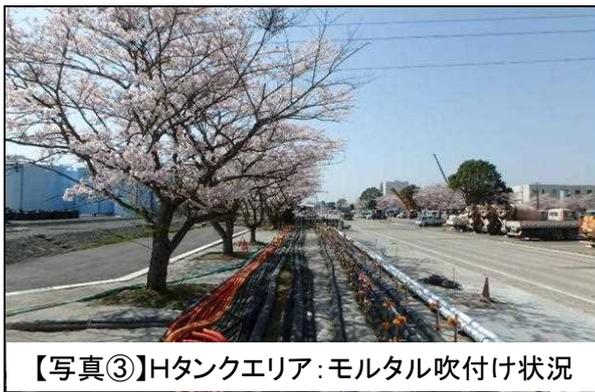
【写真③】Hタンクエリア：モルタル吹付け状況

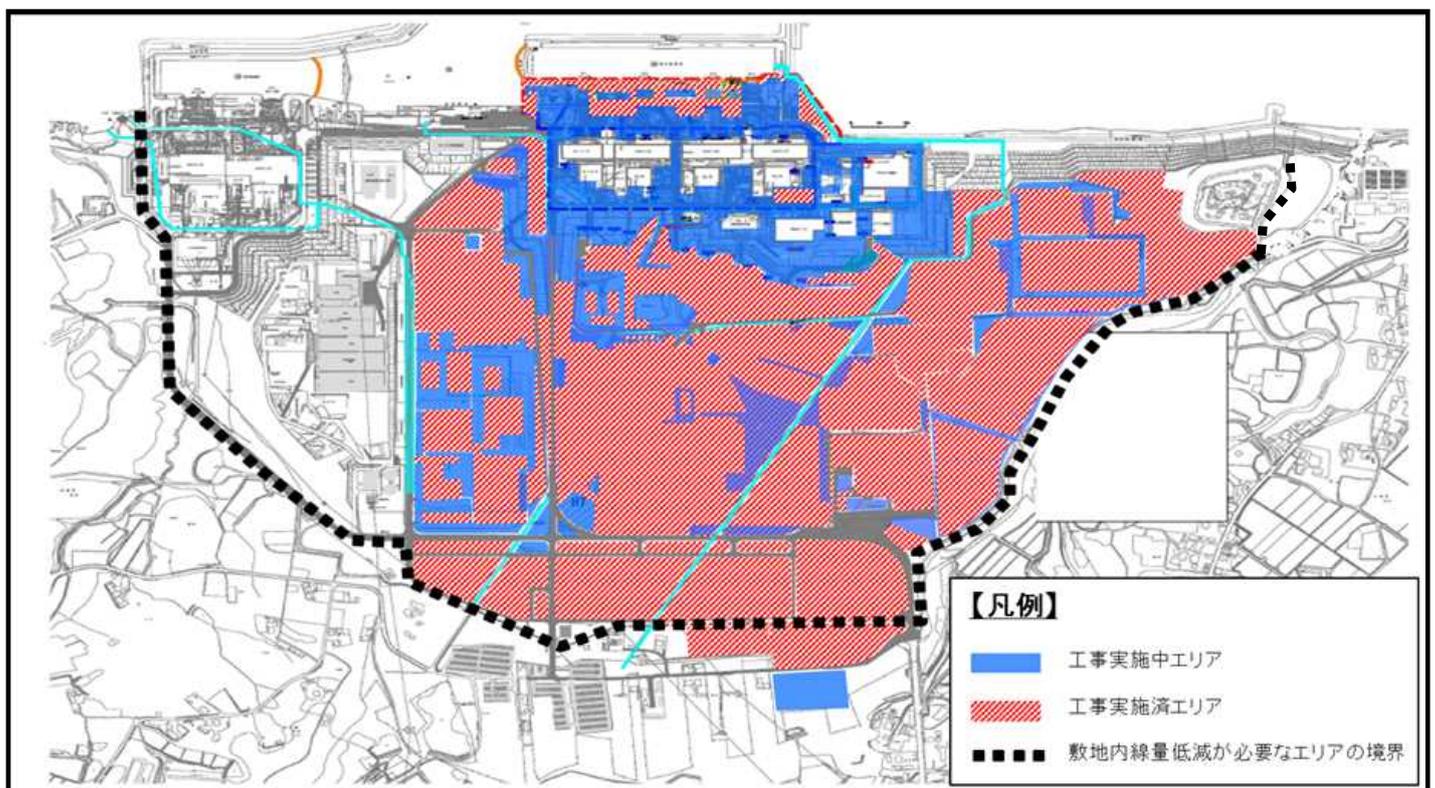
(参考)フェーシング工事の進捗状況

—2015年5月現在—

エリア面積 145万m²

進捗率 約73%
