構内排水路の対策の進捗状況について

2015年6月25日

東京電力株式会社

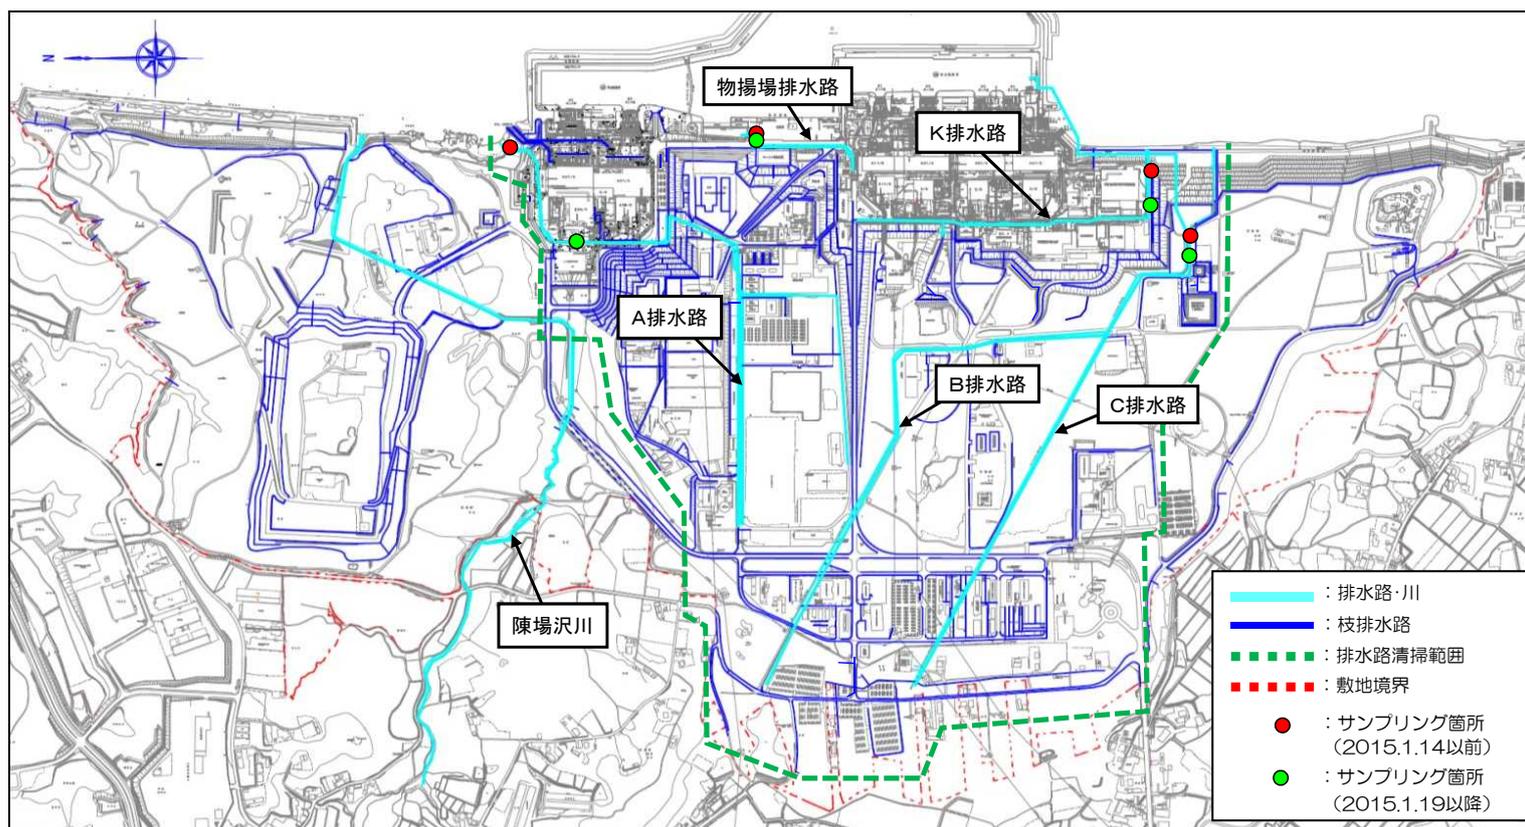
1. 排水路位置

■排水路、河川、枝排水路の位置を下図に示す。

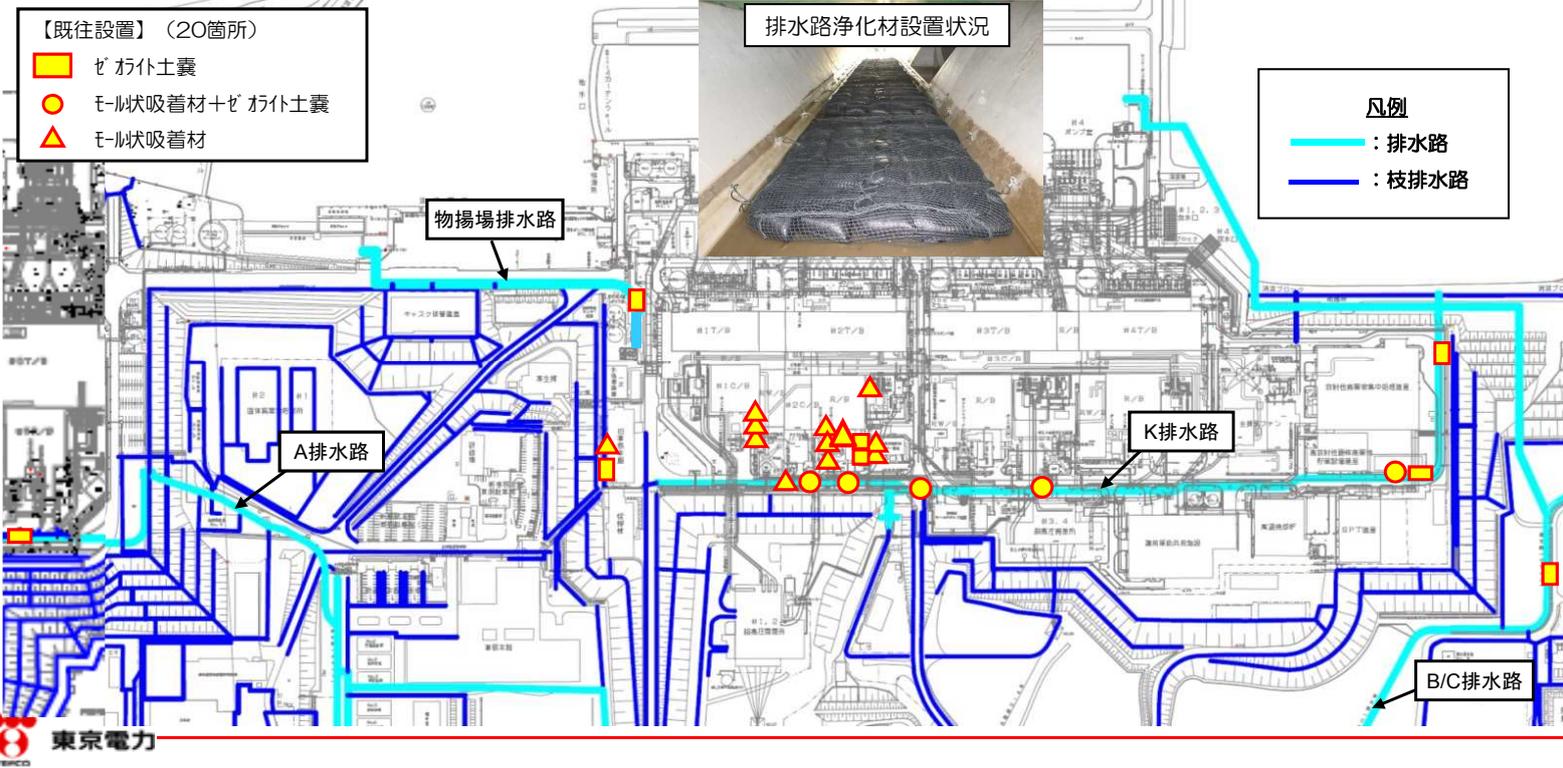
2-1. 排水路への対策(浄化材の設置状況)

- 排水路清掃(主排水路・枝排水路)は完了(期間:2014年11月1日~2015年4月24日)
- 浄化材(イオン状を対象)の予定設置箇所は全て設置完了(全25箇所)。各排水路主要部(5箇所),ルーフドレン(2箇所),雨水枡・側溝(10箇所),旧事務本館北側側溝(2箇所),枝排水路(6箇所)
- 今後は、排水性状(イオン状・粒子状)の調査結果等を踏まえた浄化材を選定し、設置予定

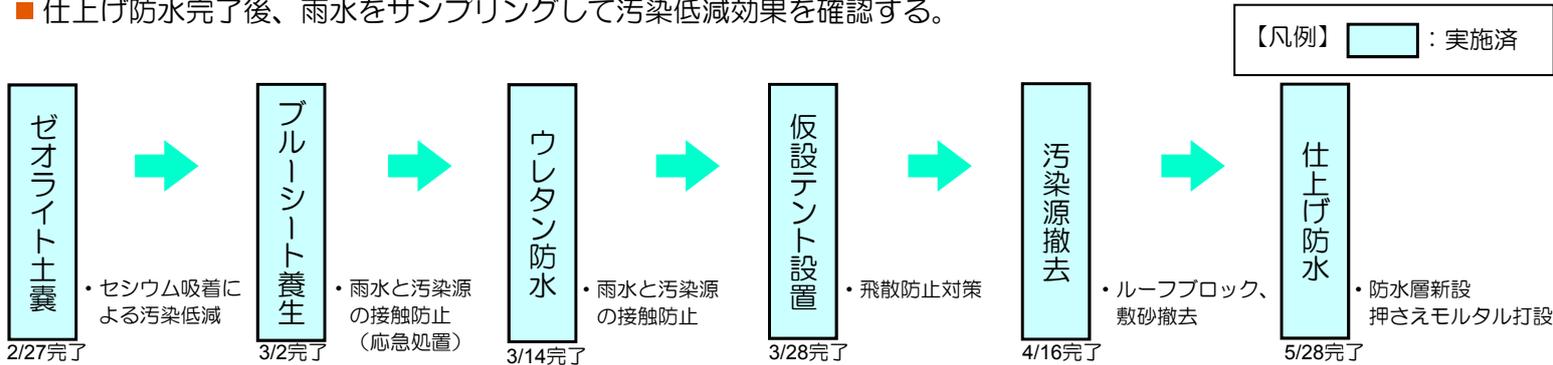
2-2. 2号機原子炉建屋 大物搬入口屋上部 汚染源撤去

- K排水路濃度低減対策として2号R/B大物搬入口屋上の汚染源撤去を実施した。(4月16日完了)
なお、大物搬入口2階屋上部分の汚染源撤去に合わせて1階屋上部分も実施した。(4月18日完了)
- 汚染源撤去にあたって、十分なダスト飛散防止対策(仮設テント設置、アララベンチによるダスト吸引)を実施するとともに作業中に仮設テント内のダスト濃度を測定しダストの飛散がないことを確認しながら作業をすすめた。
- 仕上げ防水完了後、雨水をサンプリングして汚染低減効果を確認する。

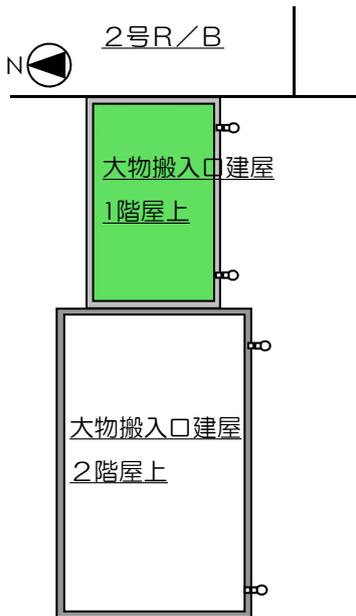
2-2. 2号機原子炉建屋 大物搬入口屋上部 汚染源撤去(1階部分)

■ 大物搬入口1階の屋上は2階屋上と同仕様であるため、応急処置としてウレタン防水や汚染源撤去等を実施した。

ウレタン防水

・雨水と汚染源の接触防止

仮設テント設置

・飛散防止対策

汚染源撤去

・ルーフブロック、敷砂撤去

仕上げ防水

・防水層新設
押さえモルタル打設

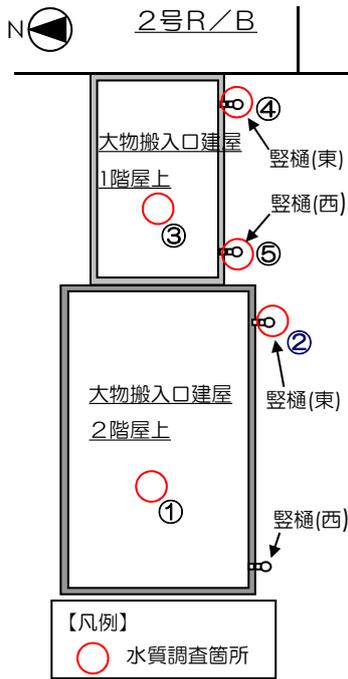
2-2. 2号機原子炉建屋 大物搬入口屋上雨水の分析結果(中間報告)

- 竖樋で採取した雨水については、十分な汚染低減効果がみられた。
- 屋上部分で採取した雨水については、汚染がみられることから清掃後、再度雨水採水を行う。
- 屋上の汚染源の流入経路について、今後詳細調査を行う

※2 粒子状の放射能濃度が高い場合は、汚染は土壌や埃などに付着して排水路へ流入している可能性有り。

イオン状の放射能濃度が高い場合は、高濃度の水溜まり(例:ルーフブロック・敷砂があり乾燥しない屋上、溜め枦)のような汚染源が存在している可能性有り。

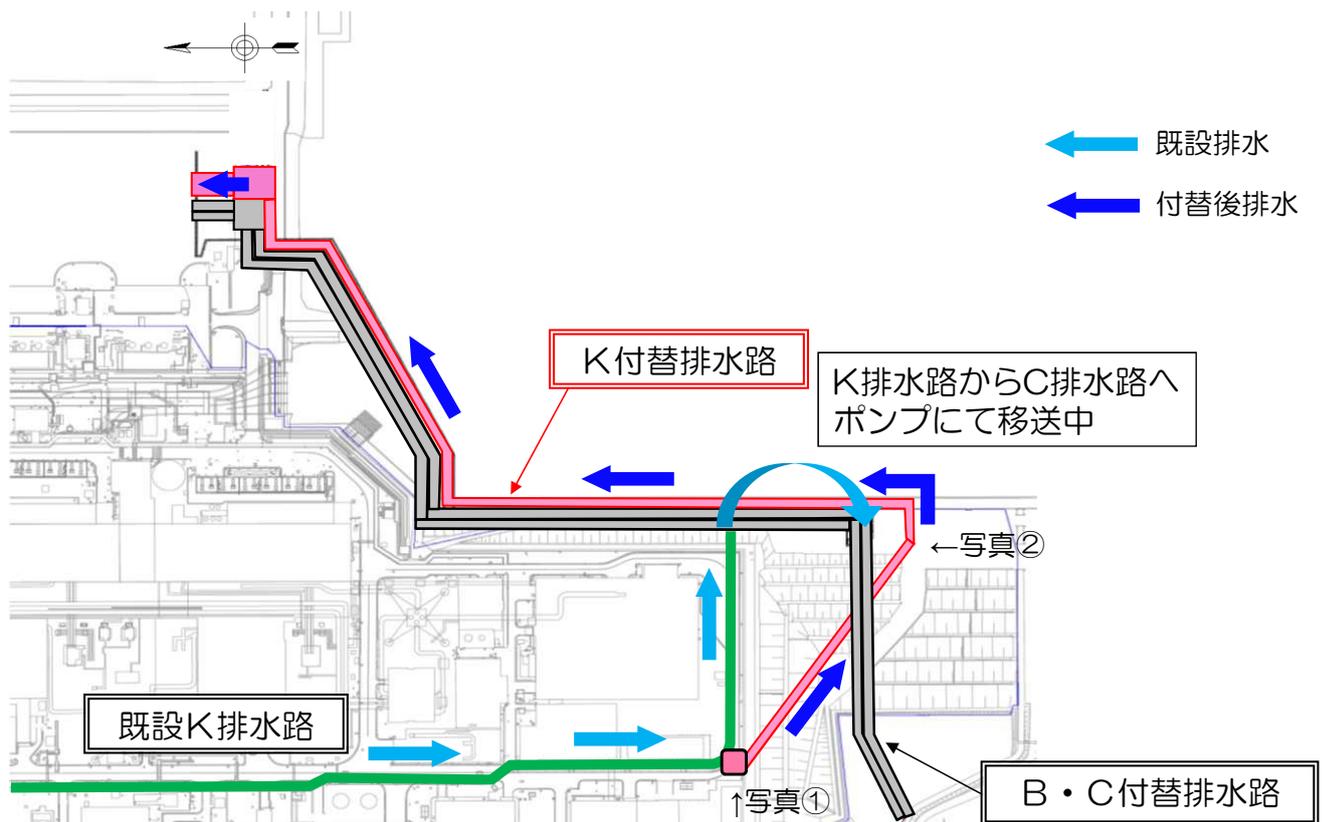
2-3. 港湾内での排水管理(K排水路の付替案)

- K排水路を港湾内へ2015年度内に付替え、港湾内での排水管理を実施予定
- 5月22日より工事を開始。

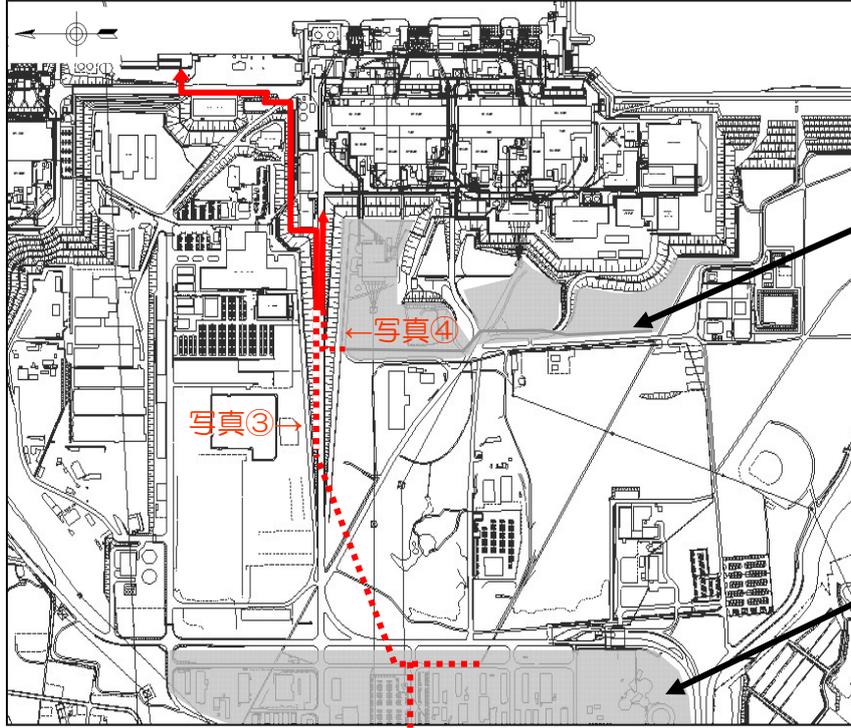
2-4. 新設排水路設置ルート

- 広域フェーシングにより、排水路に流入する雨水量が増加するため、特にフェーシング実施中の地下水バイパスエリア、西側エリアについては流域を変更して排水路を設置する等で排水する計画である。
- 排水路については、既設排水路（側溝）の有効利用も踏まえた排水路ルート、及び排水路の自流勾配が確保できるルートを選定した。
- 5月11日より工事を開始。

地下水BPエリア・・・面積：9.4万m²
(切替前：K排水路)

西側エリア・・・面積：41.4万m²
(切替前：B・C排水路)

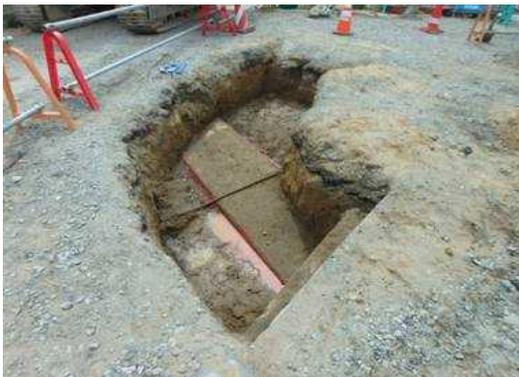
写真① 接続桝部 埋設物調査

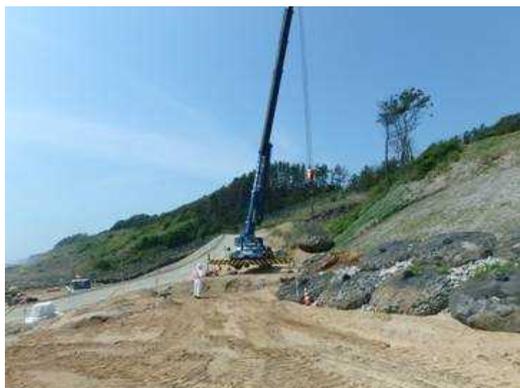
写真② 接続桝部 造成

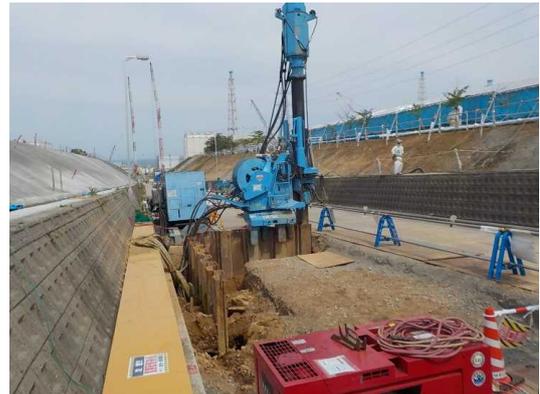
写真③ 西側エリア接続桝部 土止矢板打設

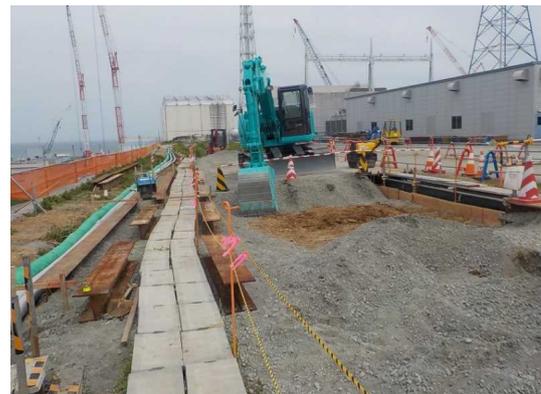
写真④ 地下水BPエリア接続桝 既設設備防護
