## 「廃炉」の主な作業項目と作業ステップ

～4号機使用済燃料プールからの燃料取り出しが完了しました。1～3号機の燃料取り出し、燃料デブリ(注1)取り出しの開始に向け順次作業を進めています～

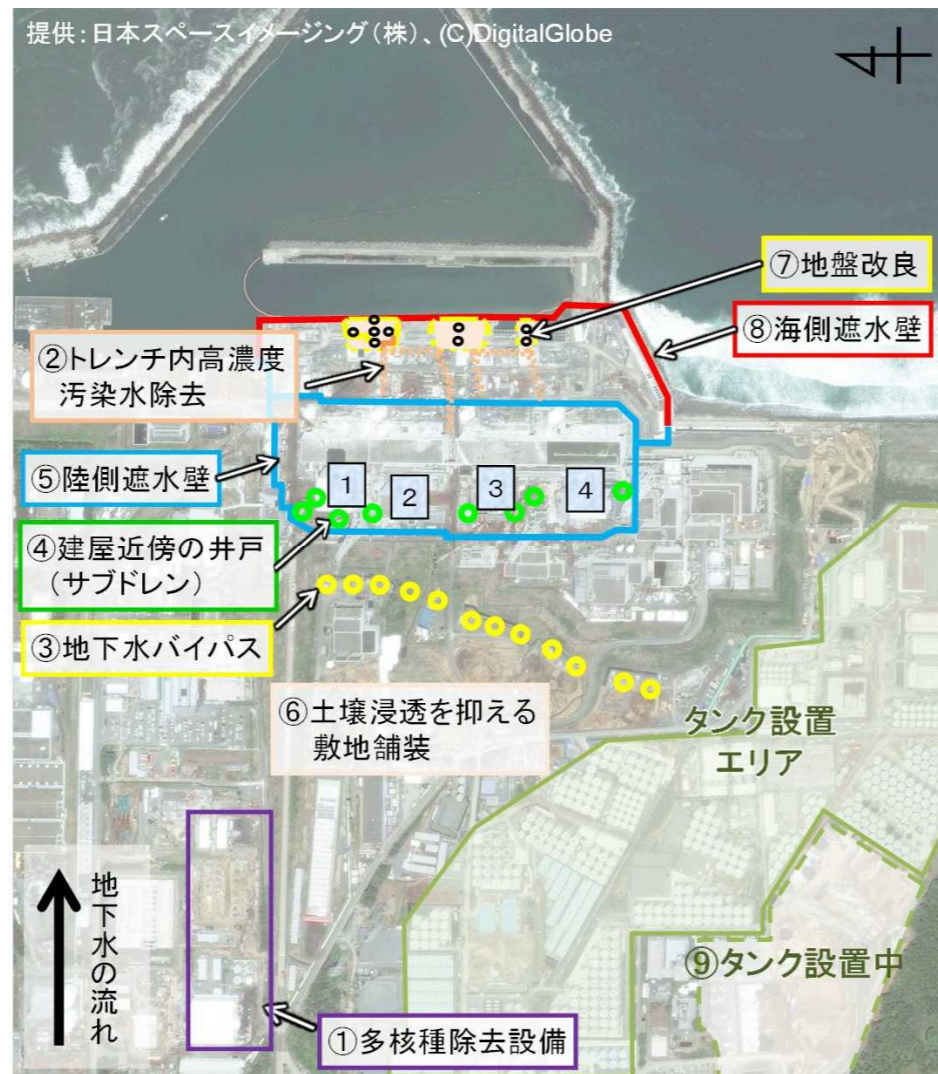
～事故で溶けた燃料を冷やした水と地下水が混ざり、1日約300トンの汚染水が発生しており、下記の3つの基本方針に基づき対策を進めています～

### 方針1. 汚染源を取り除く

- ①多核種除去設備等による汚染水浄化
- ②トレンチ(注3)内の汚染水除去  
(注3) 配管などが入った地下トンネル。

### 方針2. 汚染源に水を近づけない

- ③地下水バイパスによる地下水汲み上げ
- ④建屋近傍の井戸での地下水汲み上げ
- ⑤凍土方式の陸側遮水壁の設置
- ⑥雨水の土壌浸透を抑える敷地舗装

### 方針3. 汚染水を漏らさない

- ⑦水ガラスによる地盤改良
- ⑧海側遮水壁の設置
- ⑨タンクの増設(溶接型へのリプレイス等)

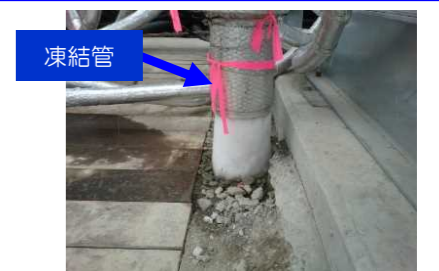
- ・建屋を陸側遮水壁で囲み、建屋への地下水流入を抑制します。
- ・2013年8月から現場にて試験を実施しており、2014年6月に着工しました。
- ・2015年4月末より試験凍結を開始しました。
- ・先行して凍結を開始する山側部分について、凍結管の設置が2015年7月に完了しました。

(陸側遮水壁 試験凍結箇所例)

図2: 陸側遮水壁の試験凍結箇所

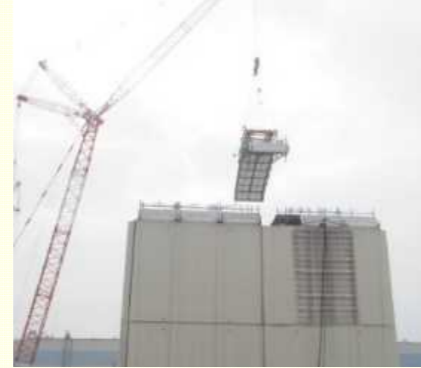
1号機原子炉建屋上部のガレキ撤去に向け、7/28より屋根パネル取り外しを開始しました。今年度中頃までに全て取り外す予定です。

建屋カバー解体に当たっては、飛散抑制対策として、飛散防止剤の散布や、更なる抑制のための防風カーテンの設置を行いました。今後も放射性物質の監視をしっかりと行っていきます。

<屋根パネル取り外し状況>

- 5/21 に、放射性物質の放出量を抑えるために原子炉建屋3階機器ハッチ開口部に設置したバルーンにずれが確認された。最新データでの評価で、バルーンを見込まずとも十分低い放出量であることから、バルーンの復旧は行わないものの、風の流入を抑制するための防風カーテンを大物搬入建屋内に設置 (7/27 設置完了)。
- 建屋カバー屋根パネル取り外しに先立ち、7/17 より屋根パネル貫通による飛散防止剤散布を実施。7/28 より屋根パネル取り外しを開始。ダストモニタ及びモニタリングポストのダスト濃度等に、有意な変動は確認されていない。
- 建屋カバー解体工事にあたっては、飛散抑制対策を着実に実施するとともに、安全第一に作業を進めていく。

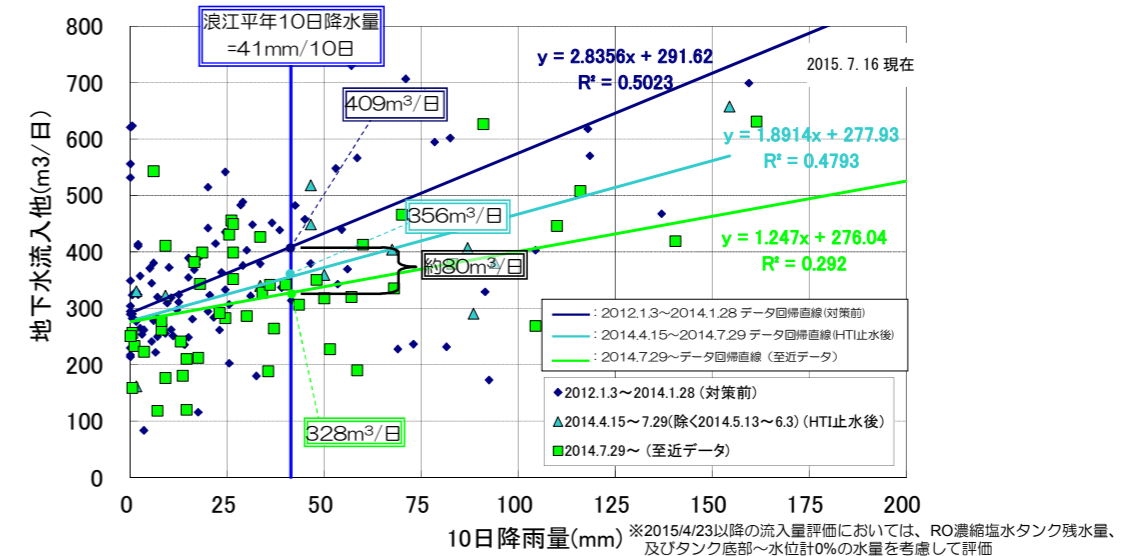
- 地下水バイパスや高温焼却炉建屋の止水対策等により、これまでのデータから評価した場合、建屋への地下水流入量が約80m<sup>3</sup>/日減少していることを確認 (図1参照)。
- 観測孔の地下水位が、地下水バイパスの汲み上げ開始前と比較し約5～20cm程度低下していることを確認。
- 揚水井 No. 10 について、6/29に採取した水の分析結果において、トリチウム濃度が運用目標値の1,500Bq/Lであることを確認したため、地下水汲み上げを6/30に停止。揚水井 No. 10の2週間のサンプリング結果から地下水バイパス一時貯留タンクへの影響がないことを確認できたことから7/18より汲み上げを再開。
- 揚水井 No. 4, 5, 6, 7, 9, 11, 12 について清掃のため地下水汲み上げを停止 (No. 4:7/8～, No. 5:5/22～7/17, No. 6:7/14～, No. 7:6/10～7/1, No. 9:6/22～7/9, No. 11:6/29～7/22, No. 12:5/25～6/24)。

図1: 建屋への流入量評価結果
