廃止措置等に向けた進捗状況：使用済み燃料プールからの燃料取り出し作業

至近の目標 1～3号機使用済み燃料プール内の燃料の取り出し開始

廃止措置等に向けた進捗状況：循環冷却と滞留水処理ライン等の作業

廃止措置等に向けた進捗状況：敷地内の環境改善等の作業

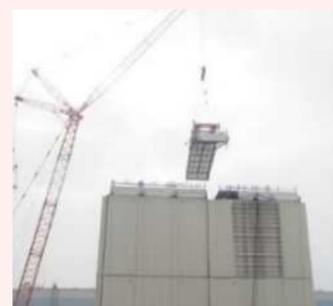
屋根パネル取り外し状況

1号機使用済み燃料プールからの燃料取り出しについては、オペレーティングフロア※1上部に、燃料取り出し専用カバーを設置する計画。
 このプランの実施に向け、放射性物質の飛散防止策を徹底した上で、建屋カバーを解体し、オペレーティングフロア上部のガレキ撤去を実施する予定。
 7/28より屋根パネル取り外しを開始。今年度中頃までに全て取り外す予定。
 建屋カバー解体に当たっては、放射性物質の監視をしっかりと行っていく。

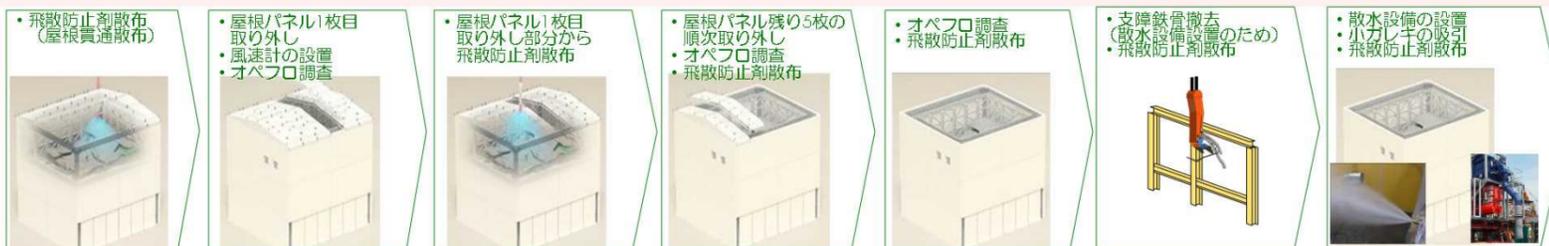
建屋カバー解体の流れ（至近の工程）

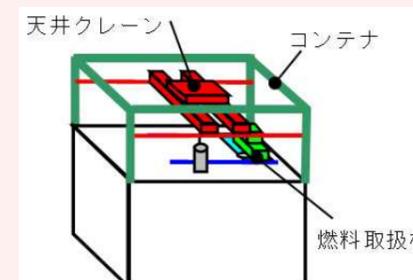
プラン①イメージ図

2号機使用済み燃料プールからの燃料取り出し計画については、プール燃料と燃料デブリの取り出し用コンテナを共用するプラン①とプール燃料取り出し用カバーを個別に設置するプラン②を継続検討中。
 いずれのプランにおいても、燃料取り出し用架構や燃料取扱設備を設置するには、大型重機等の作業エリアが必要であるため、現在、原子炉建屋周辺のヤード整備に向けた準備作業を実施中。

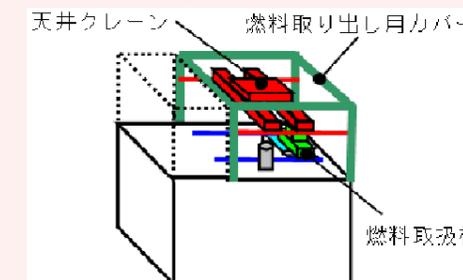
プラン②イメージ図

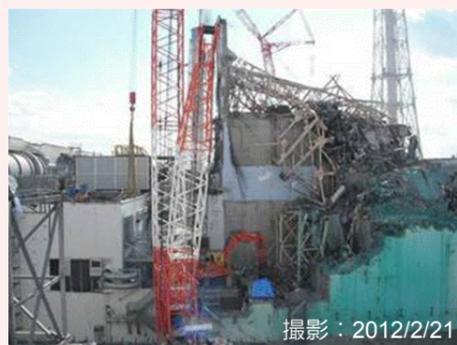
撮影：2012/2/21
 大型ガレキ撤去前

燃料取り出し用カバー設置に向けて、構台設置作業完了（2013/3/13）。
 原子炉建屋上部ガレキ撤去作業を完了（2013/10/11）し、現在、燃料取り出し用カバーや燃料取扱設備のオペレーティングフロア※1上の設置作業に向け、線量低減対策（除染、遮へい）を実施中（2013/10/15～）。
 使用済み燃料プール内のガレキ撤去を実施中（2013/12/17～）。

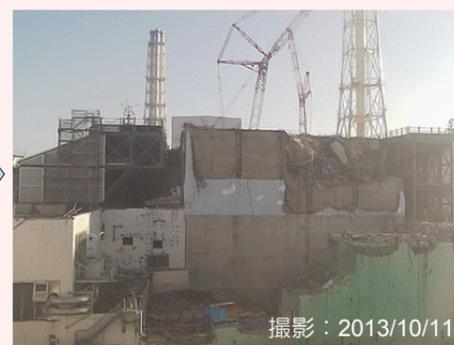
撮影：2013/10/11
 大型ガレキ撤去後

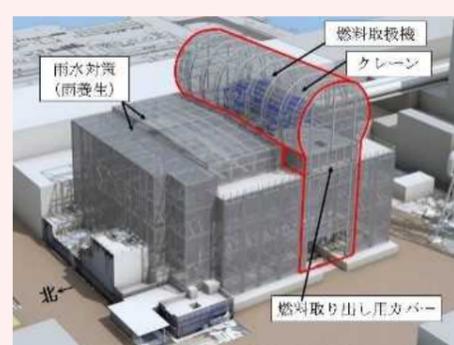
燃料取り出し用カバーイメージ

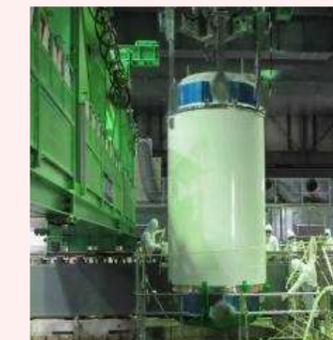
燃料取り出し状況

燃料取り出し作業開始から1年以内となる2014/11/5に、プール内の使用済み燃料1,331体の共用プールへの移送が完了した。残りの新燃料の6号機使用済み燃料プールへの移送は、2014/12/22に完了。（新燃料2体については燃料調査のため2012/7に先行して取り出し済）
 これにより、4号機原子炉建屋からの燃料取り出しが完了した。今回の経験を活かし1～3号機のプール燃料取り出しに向けた作業を進める。

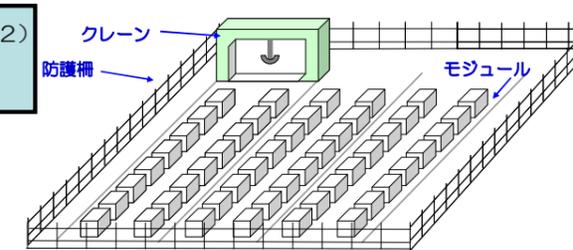
共用プールからの使用済み燃料受け入れ

2013/4/12より運用開始、キャスク保管建屋より既設乾式キャスク全9基の移送完了（2013/5/21）、共用プール保管中燃料を順次移送中。

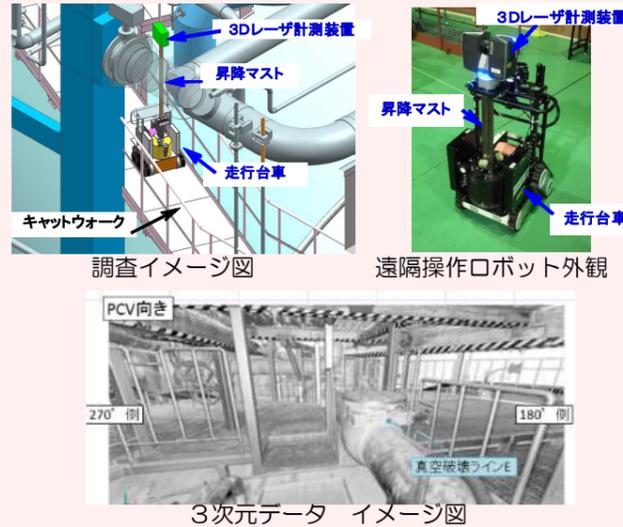
原子炉建屋地下階3Dスキャン

原子炉建屋の地下階（トラス室）上部を遠隔操作ロボットを用いて、レーザスキャンで調査し、地下階の3次元データを得た。

3次元データは、実測に基づく検討ができるため、より詳細な装置のアクセス性や配置検討に利用できる。

原子炉建屋1階の3次元データと組み合わせて、1階と地下階の干渉物を一度に確認することで原子炉格納容器／真空破壊ライン補修装置の設置位置等の検討を効率的に実施可能。

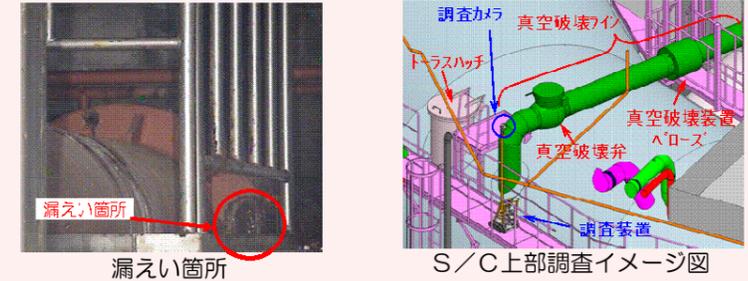
圧力抑制室（S/C※1）上部調査による漏えい箇所確認

1号機S/C上部の漏えい箇所を2014/5/27より調査し、上部にある配管の内1本の伸縮継手カバーより漏えいを確認。他の箇所からの漏えいは確認されず。

今後、格納容器の止水・補修に向けて、具体的な方法を検討していく。

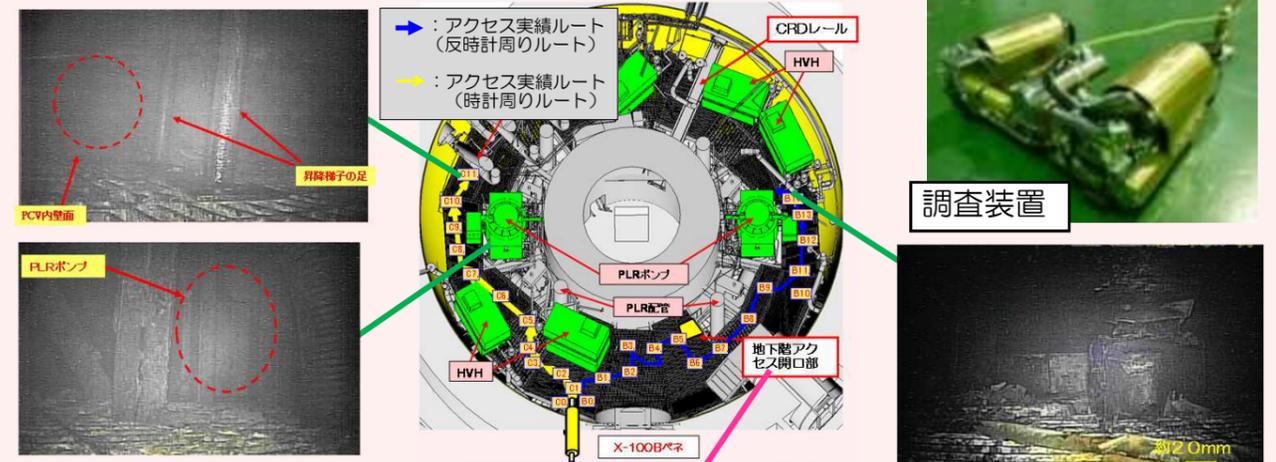
- 狭いアクセス口（内径φ100mm）から格納容器内へ進入し、グレーチング上を安定走行可能な形状変形機構を有するクローラ型装置を用いて、2015/4/10~20に現場での実証を実施。
- 格納容器1階内部の映像、空間線量等の情報を取得。次の調査で用いる予定の地下階アクセス開口部周辺に干渉物が無いことを確認。調査結果を踏まえ、今後格納容器地下階の調査を実施する計画。

格納容器内調査状況

- 1号機X-100Bペネ※5から装置を投入し、時計回りと反時計回りに調査を行う。

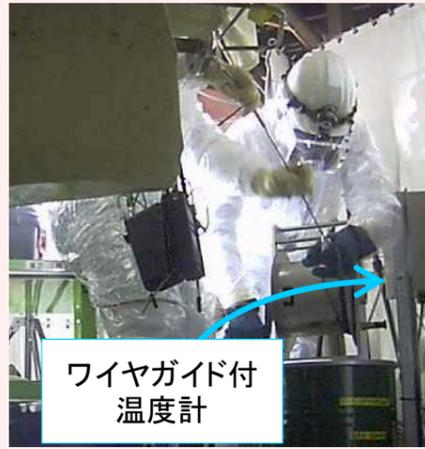
- 震災後に2号機に設置した原子炉圧力容器底部温度計が破損したことから監視温度計より除外（2014/2/19）。
- 2014/4/17に温度計の引き抜き作業を行ったが、引き抜けなかったため作業を中断。錆除去剤を注入し、2015/1/19に引抜完了。2015/3/13に温度計の再設置完了。4/23より監視対象計器として使用。

2号機原子炉圧力容器故障温度計 引抜作業状況

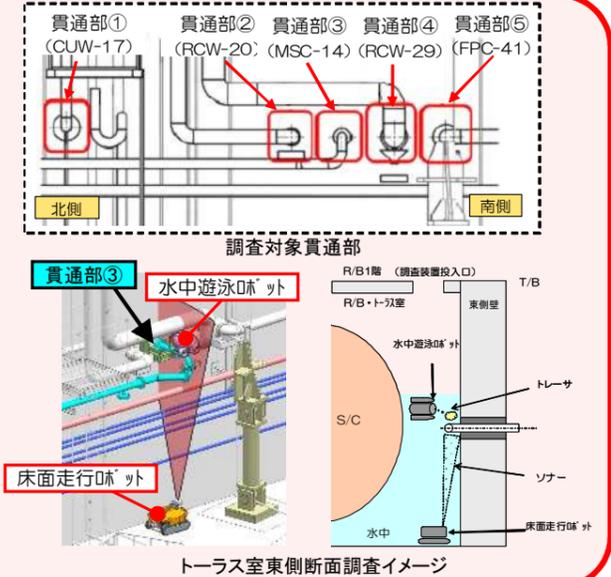
トラス室壁面調査結果

- トラス室壁面調査装置（水中遊泳ロボット、床面走行ロボット）を用いて、トラス室壁面の（東壁面北側）を対象に調査。
- 東側壁面配管貫通部（5箇所）の「状況確認」と「流れの有無」を確認する。
- 水中壁面調査装置（水中遊泳ロボット及び床面走行ロボット）により貫通部の状況確認ができることを実証。
- 貫通部①～⑤について、カメラにより、散布したトレーサ（※5）を確認した結果、貫通部周辺での流れは確認されず。（水中遊泳ロボット）
- 貫通部③について、ソナーによる確認の結果、貫通部周辺での流れは確認されず。（床面走行ロボット）

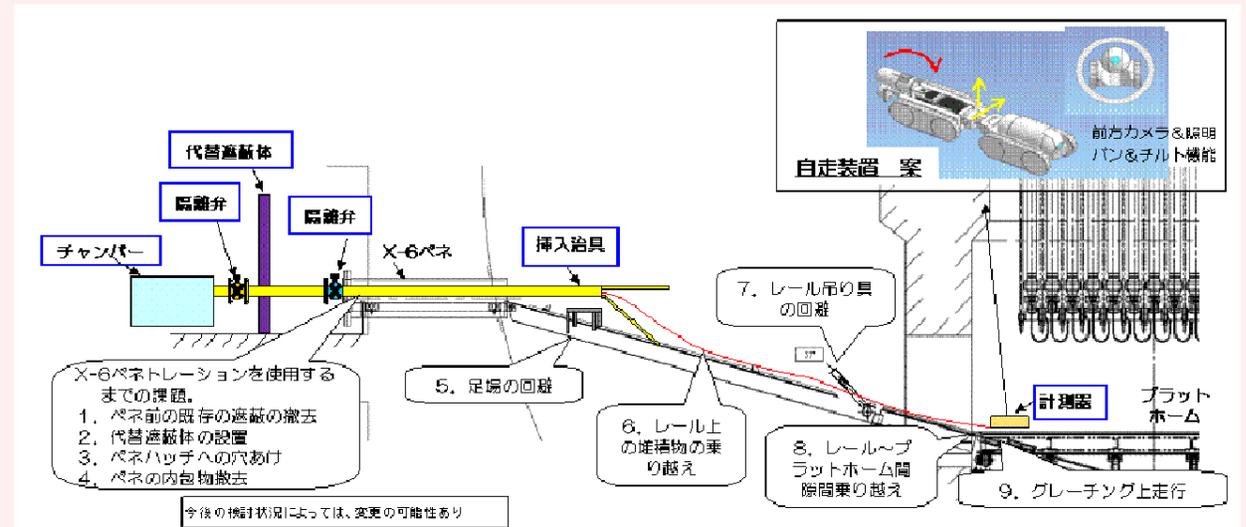
- 2号機X-6ペネ（※1）貫通口から調査装置を投入し、CRDレールを利用しペダスタル内にアクセスして調査。

- 2013/8に実施したCRDレール状況調査で確認された課題を踏まえ、調査工法および装置設計を進めている。
- X-6ペネ前に設置された遮へいブロックの一部が撤去できないことから対応を検討中。準備が整い次第ブロックの撤去を再開する予定。

格納容器内調査の課題および装置構成（計画案）

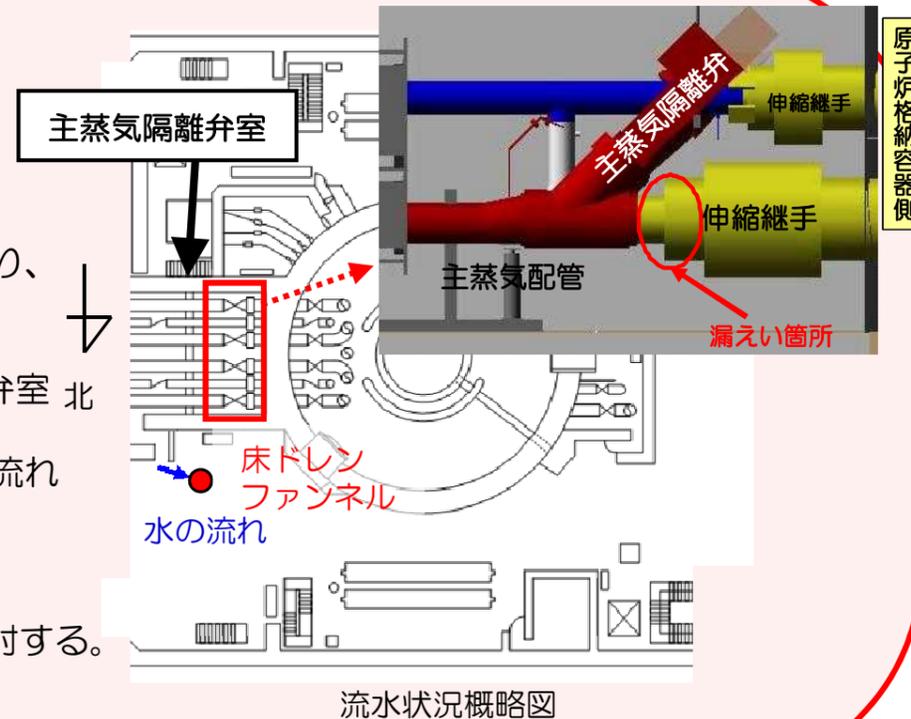
3号機原子炉建屋1階北東エリアの主蒸気隔離弁室の扉付近から、近隣の床ドレンファンネル（排水口）に向かって水が流れていることを2014/1/18に確認。排水口は原子炉建屋地下階につながっており、建屋外への漏えいはない。

2014/4/23より、原子炉建屋2階の空調機械室から1階の主蒸気隔離弁室北につながっている計器用配管から、カメラによる映像取得、線量測定を実施。2014/5/15に主蒸気配管のうち1本の伸縮継手周辺から水が流れていることを確認した。

流水状況概略図
 ※主蒸気隔離弁：原子炉から発生した蒸気を緊急時に止める弁

3号機で、格納容器からの漏えい箇所が判明したのは初めてであり、今回の映像から、漏えい量の評価を行うとともに、追加調査の要否を検討する。また、本調査結果をPCV止水・補修方法の検討に活用する。

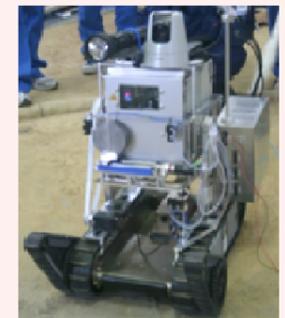
- ロボットによる、原子炉建屋内の汚染状況調査を実施（2012/6/11～15）。
- 最適な除染方法を選定するため除染サンプルの採取を実施（2012/6/29～7/3）。
- 建屋内除染に向けて、原子炉建屋1階の干渉物移設作業を実施（2013/11/18～2014/3/20）。

汚染状況調査用ロボット
 (ガンマカメラ搭載)

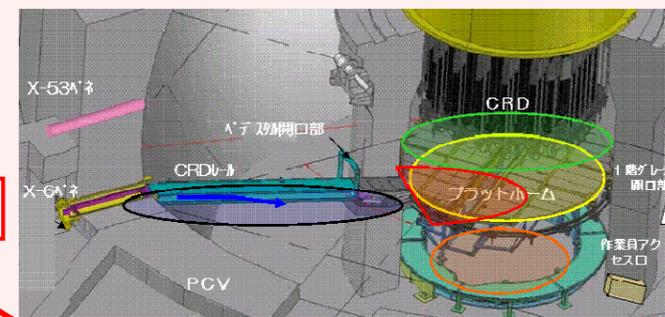
- (1) X-53ペネ(※4)からの調査
 - PCV内部調査用に予定しているX-53ペネの水没確認を遠隔超音波探傷装置を用いて調査を実施し、水没していないことを確認(2014/10/22～24)。
 - 2015年度上期目途にPCV内部調査を計画する。なお、ペネ周辺は高線量であることから、除染及び遮へい実施の状況を踏まえ、遠隔装置の導入も検討する。
- (2) X-53ペネからの調査後の調査計画
 - X-6ペネは格納容器内水頭圧測定値より推定すると水没の可能性がありアクセスが困難と想定。
 - 他のペネからアクセスする場合、「装置の更なる小型化」、「水中を移動してペDESTALにアクセス」等の対応が必要であり検討を行う。

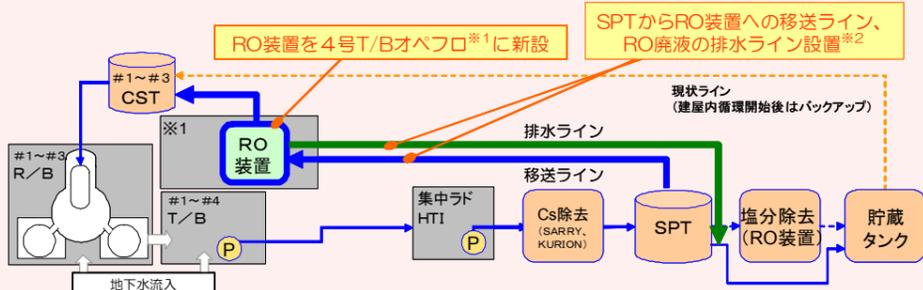
- 3号機CSTを水源とする原子炉注水系の運用を開始し(2013/7/5～)、従来に比べて、屋外に敷設しているライン長が縮小されることに加え、水源の保有水量の増加、耐震性向上等、原子炉注水系の信頼性が向上した。
 - 2015年度上期までにRO装置を建屋内に新設することにより、炉注水のループ(循環ループ)は約3kmから約0.8km※に縮小
- ※：汚染水移送配管全体は、余剰水の高台への移送ライン(約1.3km)を含め、約2.1km

※1 4号T/Bオベフロは設置案の1つであり、作業環境等を考慮し、今後更に検討を進めて決定予定
 ※2 詳細なライン構成等は、今後更に検討を進めて決定予定

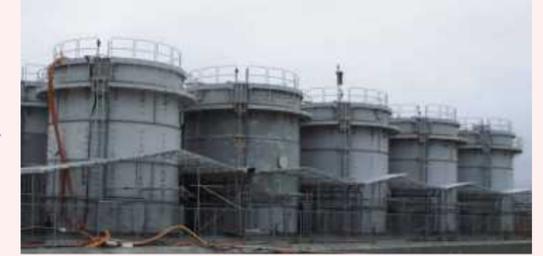
- これまで、堰のかさ上げによる雨水受け入れ量の増加、雨どいや堰カバーの設置による堰内へ流入する雨水の抑制などの設備対策を行ってきた。台風18・19号により合計約300mmの雨が降ったが、これらの改善対応により、堰内から汚染した雨水を漏らすことはなかった。

堰カバー設置後

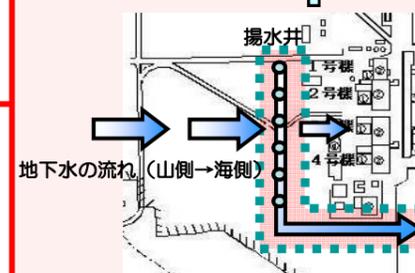
サブドレン水汲み上げによる地下水位低下に向け、サブドレン他水処理施設の安定稼働の確認のための試験を実施。浄化により地下水バイパスの運用目標を下回ること、その他γ核種が検出されないことを確認。サブドレン水を汲み上げることによる地下水流入の抑制

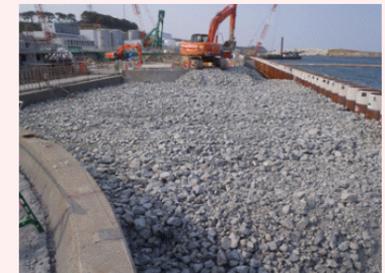
汚染水が地下水へ漏えいした場合に、海洋への汚染拡大を防ぐための遮水壁を設置中。港湾内の鋼管矢板の打設は、9本を残して2013/12/4までに一旦完了。引き続き、港湾外の鋼管矢板打設、港湾内の埋立、くみ上げ設備の設置等を実施し竣工前に閉塞する予定。

海側遮水壁工事状況
(1号機取水口側埋立状況)
