# 1～3号機放水路溜まり水の調査及び対策について

2015年7月30日

東京電力株式会社

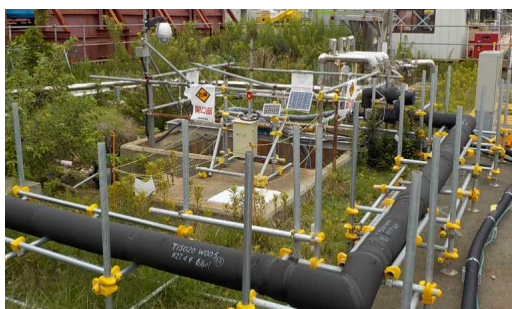
- 1号機放水路の浄化については、浄化開始に向けて準備工事を実施中。  
(6/18 実施計画変更申請実施、審査中)

準備工事の状況 (上流側立坑付近)

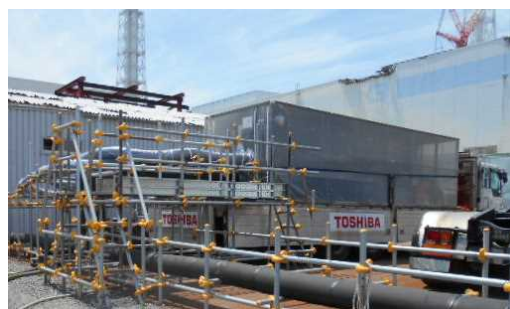
モバイル式処理装置
