構内排水路の対策の進捗状況について

2015年7月30日

東京電力株式会社

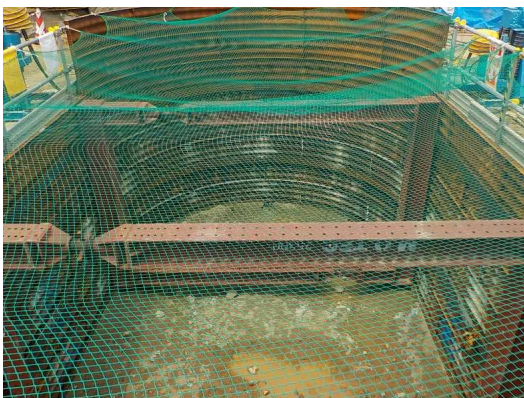
写真② 接続柵部 立坑構築

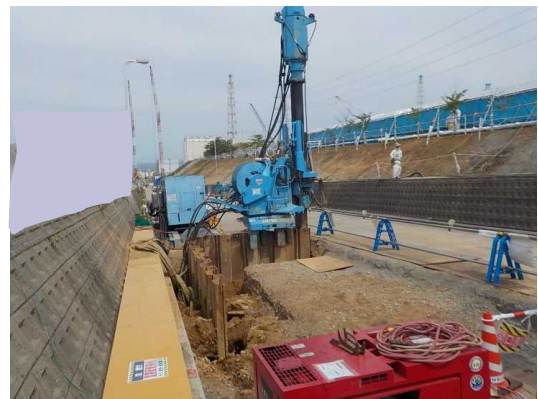
写真③ 西側エリア接続柵部 土止矢板打設

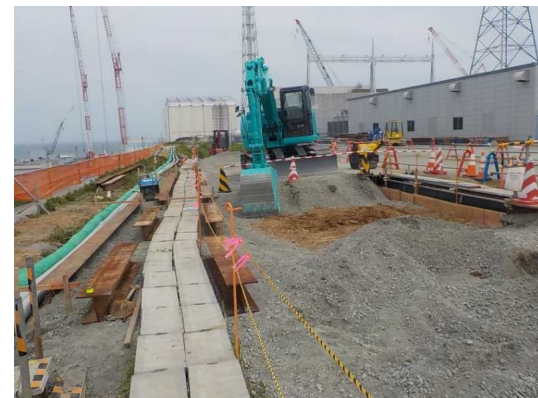
写真④ 地下水BPエリア接続柵 既設設備防護
