廃止措置等に向けた進捗状況：使用済み燃料プールからの燃料取り出し作業

至近の目標 1～3号機使用済み燃料プール内の燃料の取り出し開始

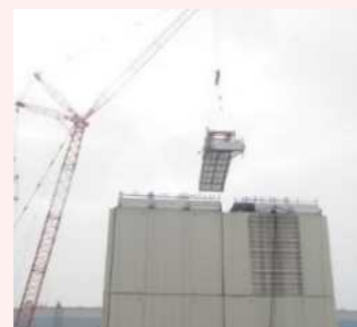
1号機使用済み燃料プールからの燃料取り出しについては、オペレーティングフロア（※1）上部に、燃料取り出し専用カバーを設置する計画。
 このプランの実施に向け、放射性物質の飛散防止策を徹底した上で、建屋カバーを解体し、オペレーティングフロア上部のガレキ撤去を実施する予定。
 7/28より屋根パネル取り外しを開始。今年度中頃までに全て取り外す予定。
 建屋カバー解体に当たっては、放射性物質の監視をしっかりと行っていく。

屋根パネル取り外し状況

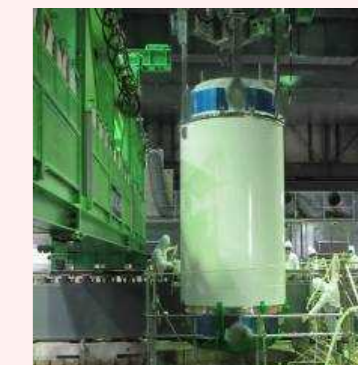
燃料取り出し作業開始から1年以内となる2014/11/5に、プール内の使用済み燃料1,331体の共用プールへの移送が完了した。残りの新燃料の6号機使用済み燃料プールへの移送は、2014/12/22に完了。（新燃料2体については燃料調査のため2012/7に先行して取り出し済）
 これにより、4号機原子炉建屋からの燃料取り出しが完了した。今回の経験を活かし1～3号機のプール燃料取り出しに向けた作業を進める。

燃料取り出し状況

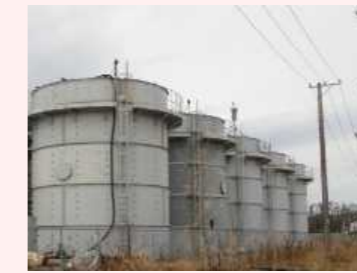
タンクエリアにおける台風対応の改善

- これまで、堰のかさ上げによる雨水受け入れ量の増加、雨どいや堰カバーの設置による堰内へ流入する雨水の抑制などの設備対策を行ってきた。台風18・19号により合計約300mmの雨が降ったが、これらの改善対応により、堰内から汚染した雨水を漏らすことはなかった。

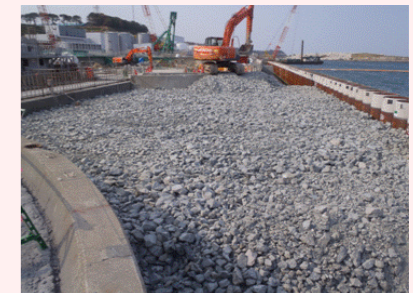
汚染水が地下水へ漏えいした場合に、海洋への汚染拡大を防ぐための遮水壁を設置中。

港湾内の鋼管矢板の打設は、9本を残して2013/12/4までに一旦完了。引き続き、港湾外の鋼管矢板打設、港湾内の埋立、くみ上げ設備の設置等を実施し竣工前に閉塞する予定。

海側遮水壁工事状況
(1号機取水口側埋立状況)
