2015年8月27日
東京電力株式会社

H4・H6エリアタンク漏えいによる汚染の影響調査

- ①追加ボーリング観測孔の放射性物質濃度推移
- ②地下水バイパス調査孔・揚水井の放射性物質濃度推移
- ③排水路の放射性物質濃度推移
- ④海水の放射性物質濃度推移

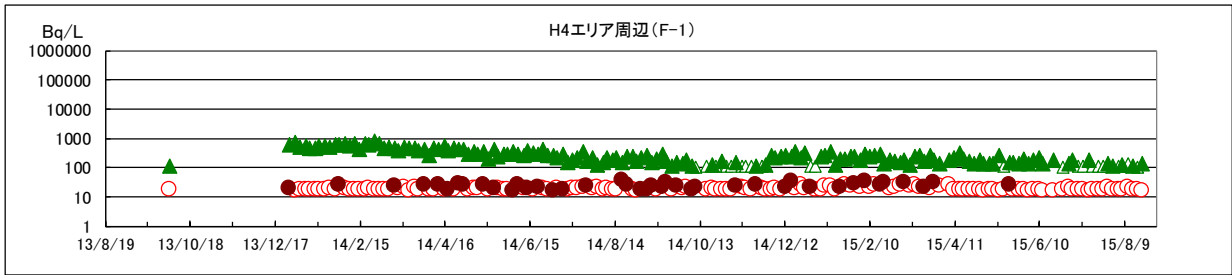
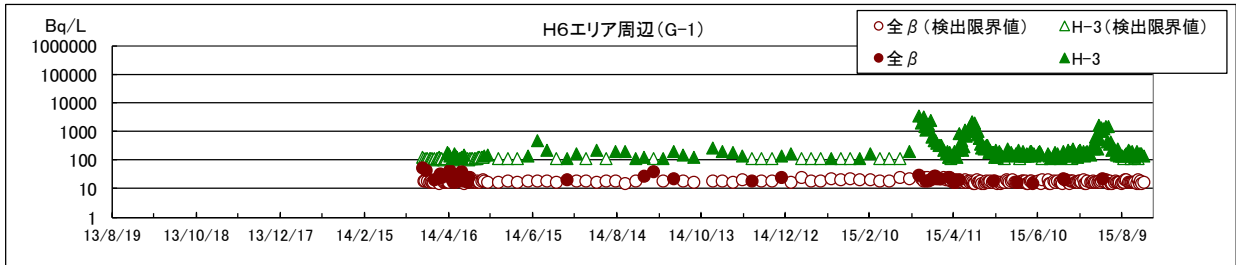
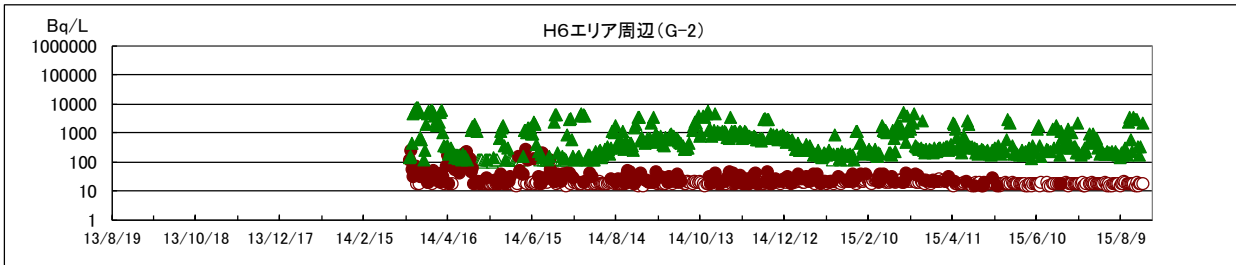
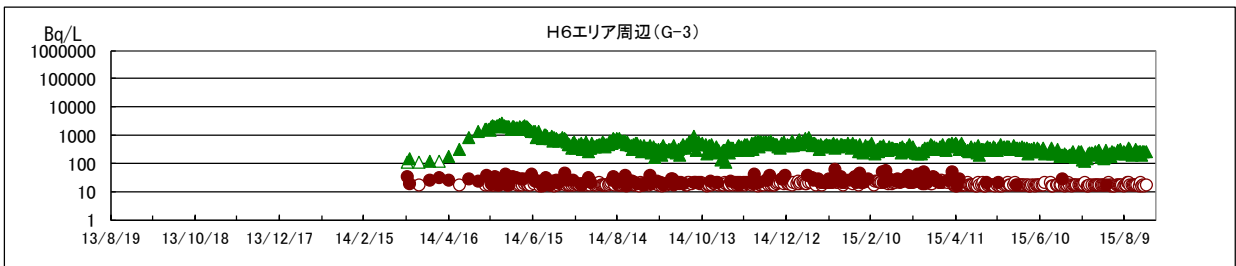
①追加ボーリング観測孔の放射性物質濃度推移(3/3)

<2014/5/12より採取頻度変更>
 G-1: 毎日→1回/週
 検出限界値未満で安定していることから頻度減
 G-3: 1回/週→毎日
 H-3が上昇傾向にあることから頻度増

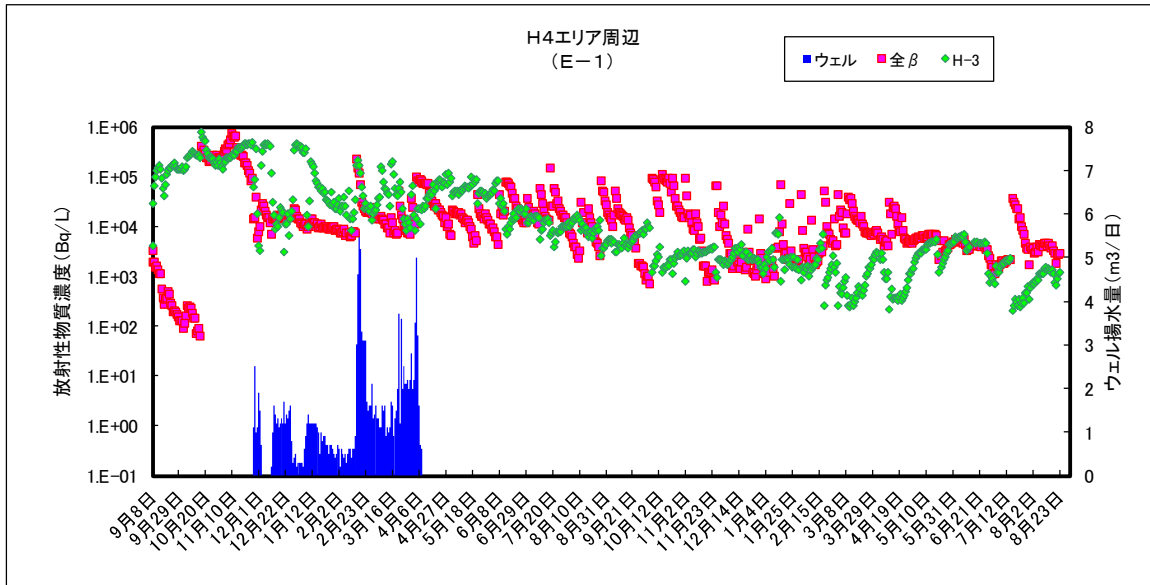
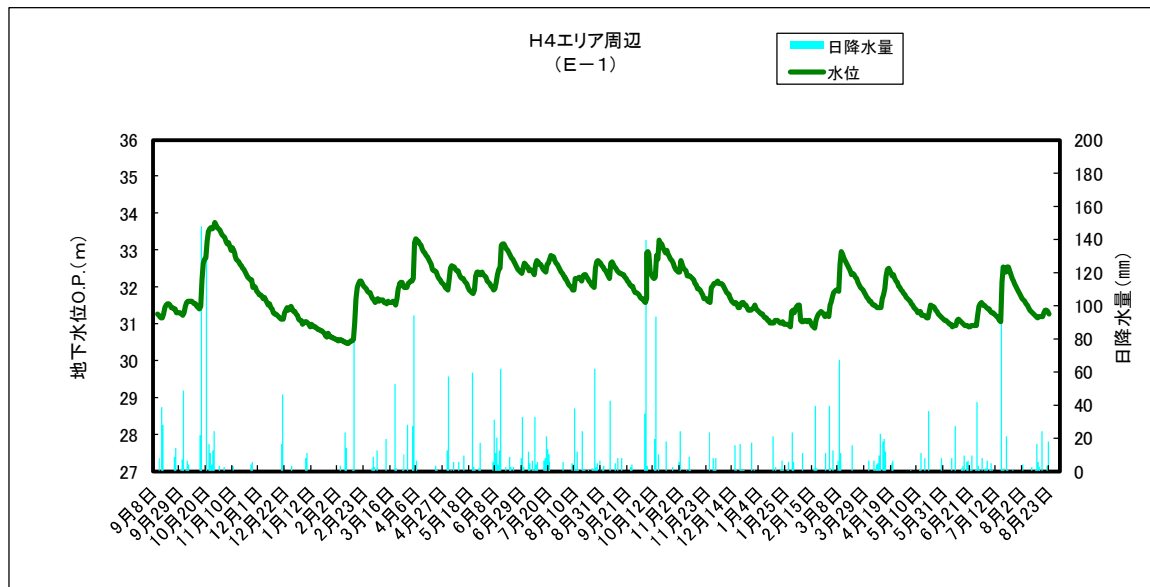
観測孔E-1の放射性物質濃度と降水量、地下水位との関係

揚水停止 揚水量低下 ← 2014.4.8~揚水停止 移送経路変更のため

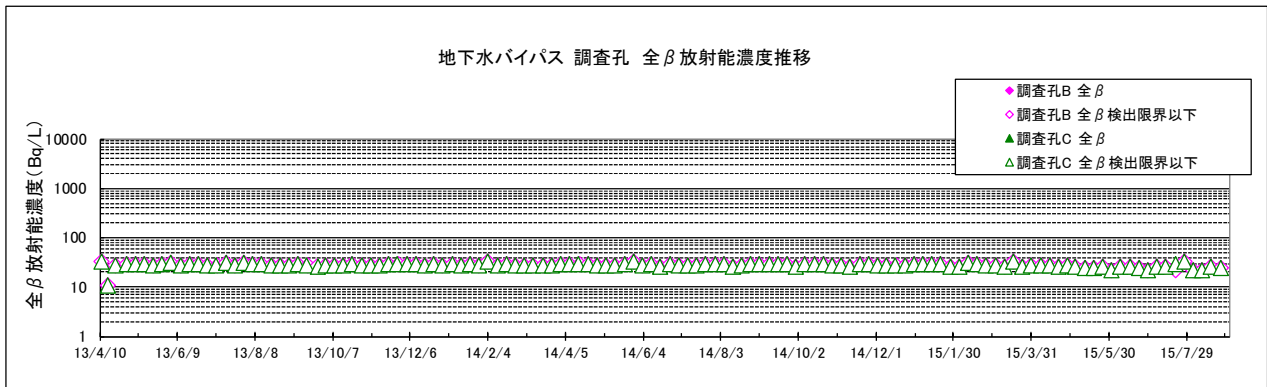
【全β】

地下水バイパス調査孔

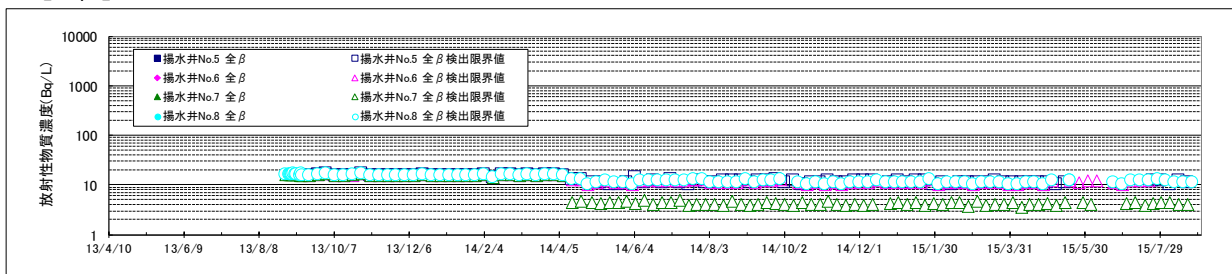
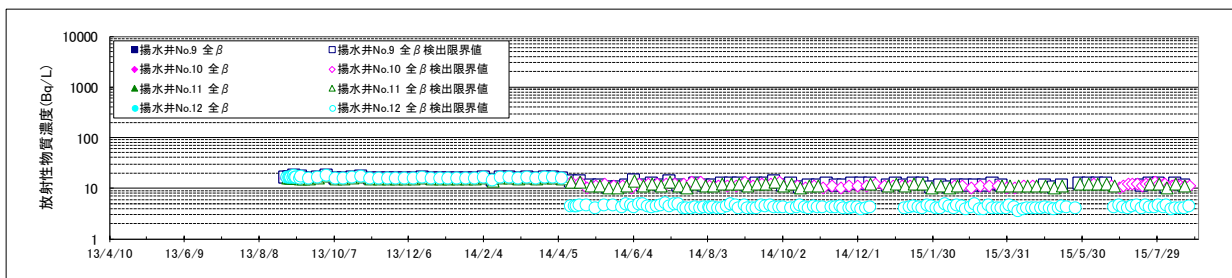
【全β】

地下水バイパス揚水井
