# 3号機使用済燃料プール内大型ガレキ撤去作業の進捗状況について

2015年8月27日  
東京電力株式会社

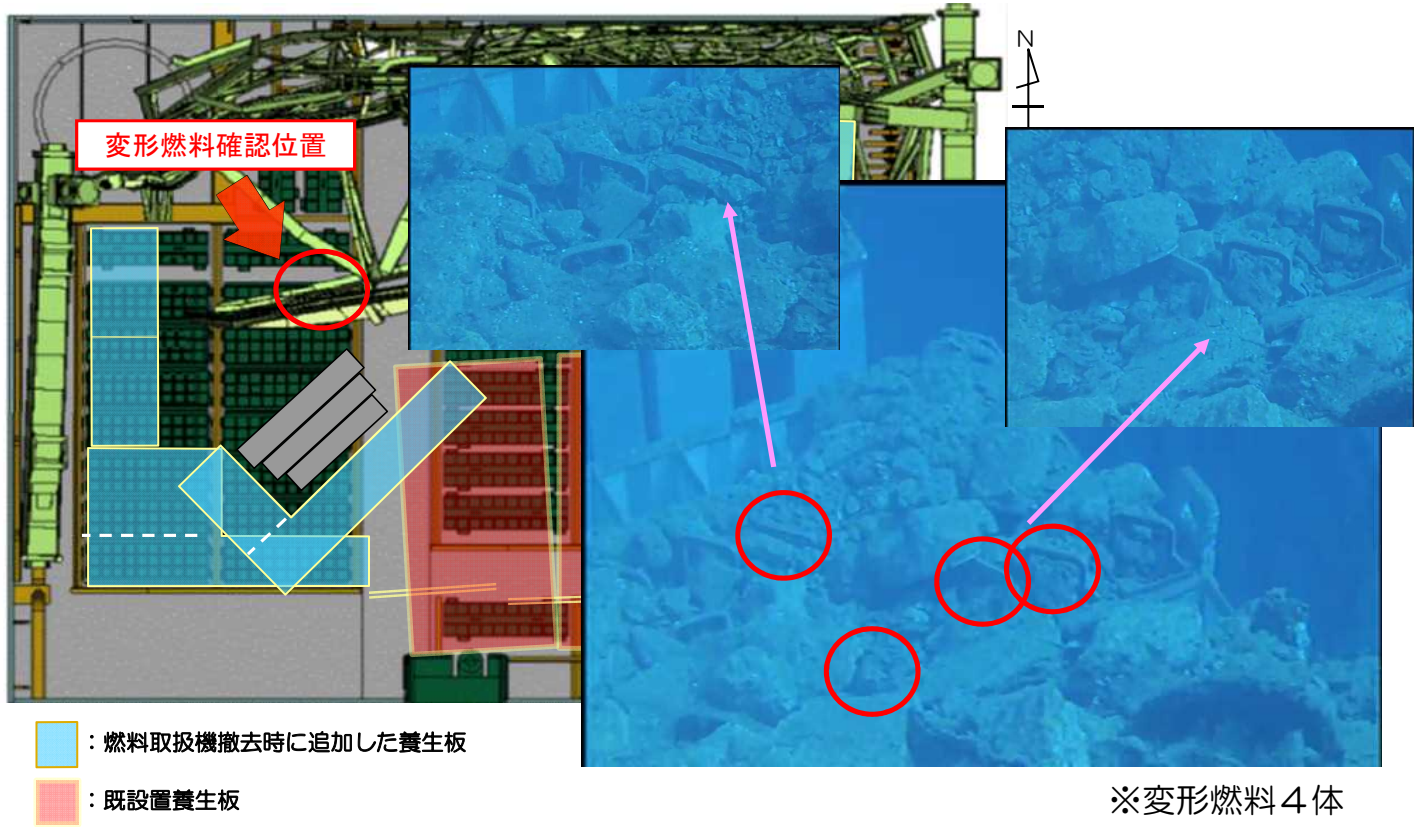
# FHM撤去後の使用済燃料状況確認

3号機使用済燃料プールにおいて、平成27年8月2日にFHM本体撤去が完了したことから、8月4日に使用済燃料プール内瓦礫状況、プールゲート状況を確認したところ、今回確認できた使用済燃料8体のうち、4体の燃料について燃料ハンドルが変形していることを確認した。

FHM直下は瓦礫が散逸しており、燃料のハンドル部が確認できたものの、他一様に瓦礫が堆積した。

ゲート支持金具がゲートフックに掛っていることが確認できた。

今後は燃料取出の検討の中で当該燃料の詳細な調査を行う予定である。
