3号機 PCV※内部調査の実施および 常設監視計器の設置について

2015年8月27日

東京電力株式会社

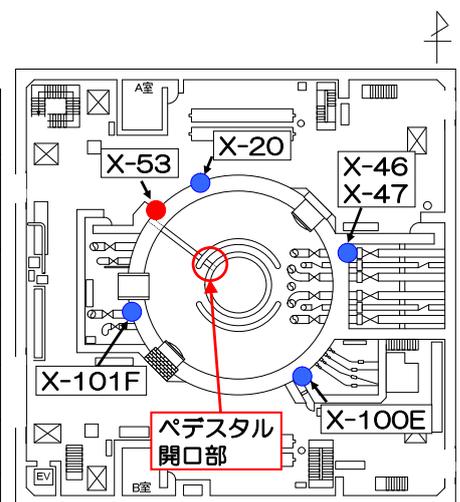
R/B※1階 OP12000以上、φ100以上の貫通部リスト

候補ペネ (用途)	ペネ内径 (mm)	1FL床面から の高さ(mm)	課題	評価
X-20 (予備)	190.9	5280	<ul style="list-style-type: none"> 干渉物が多く、人のアクセス及び調査装置設置が困難。 高所作業となり作業性が悪い。 高線量エリアである。 	×
X-46 (予備)	237.2	5080	<ul style="list-style-type: none"> 部屋内奥のため、人のアクセス及び調査装置設置が困難。 高所作業となり作業性が悪い。 高線量エリアである。 	×
X-47 (予備)	237.2	5080		×
X-53 (予備)	143.2	2290	<ul style="list-style-type: none"> 高線量エリアである。 H27年 中低所除染 	○
X-100E (予備)	317.6	6580	<ul style="list-style-type: none"> 干渉物が多く、人のアクセス及び調査装置設置が困難。 高所作業となり作業性が悪い。 高線量エリアである。 	△
X-101F (予備)	317.6	6580		△

PCV内部調査および常設監視計器設置の貫通部として、X-53を使用する。

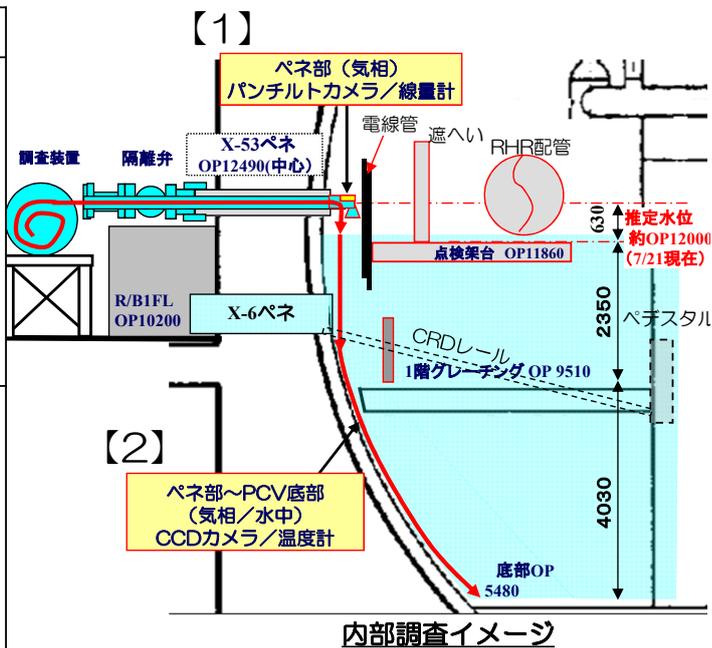
調査装置	調査範囲	調査内容
【1】 パンチルトカメラ +線量計	ペネ部 (気相)	①PCV内部構造物の状況確認 (PCV内の上・横方向の確認も行う) 常設監視計設置のための干渉物確認 ②気相部の線量測定 (調査装置設計の情報取得) ③今後のベデスタル内調査時のアクセスルート・干渉物を確認 ・X-53ペネ出口近傍 ※1・2号機の初回調査を省み、PCV内上・横方向の確認が可能となるカメラの構造に改良した。
【2】 CCDカメラ +温度計	ペネ部～ PCV底部 (気相～ 水中)	④PCV内の温度分布の確認 (既設温度計の検証) ⑤PCV内水面位置の確認 (計算値の妥当性確認) ⑥PCV内部構造物・壁面の状況確認 常設監視計設置のための干渉物確認 ⑦PCV底部の堆積物の状況確認 ⑧今後のベデスタル内調査時のアクセスルート・干渉物確認及び装置設計の情報取得 ・1階グレーチング

【補足】カメラによる確認は、カメラやPCV内部の環境上の制約により、可能な範囲で行う。

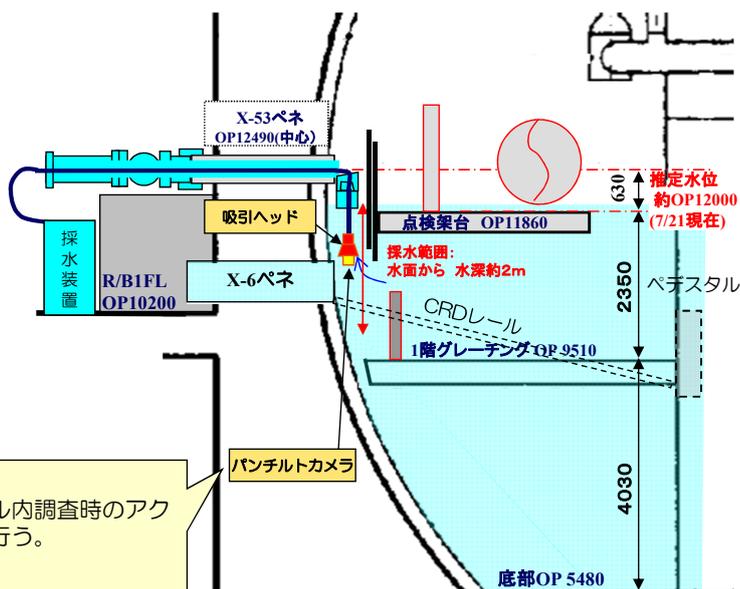
パンチルトカメラによる確認
採水装置のパンチルトカメラを使用して、今後のベデスタル内調査時のアクセスルート・干渉物の確認及び装置設計検討の情報取得を行う。
・X-6近傍
・1階グレーチング
・CRDLレール近傍

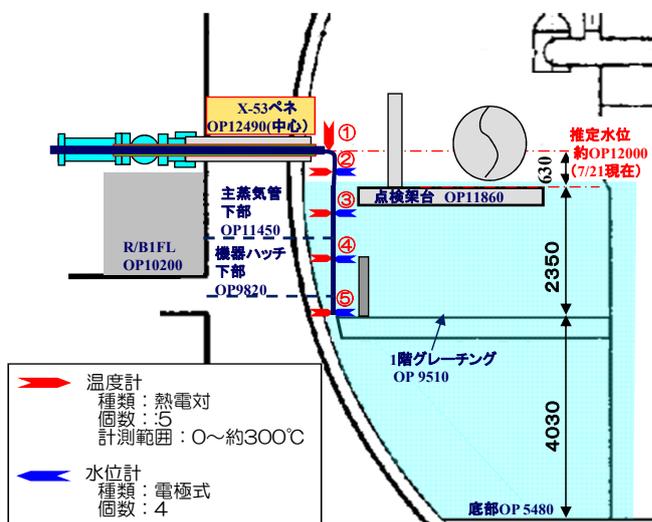
監視計器設置位置イメージ

計器番号	設置計器		設置位置 (OP)	設置位置の根拠
	温度	水位		
①	○	—	約12,400	・気相部の温度測定
②	○	○	約12,150	・既設温度計と同等の高さの温度測定 ・現在の推定水位付近の監視
③	○	○	約11,500	・現在の推定水位付近の監視
④	○	○	約10,700	・既設温度計と同等の高さの温度測定
⑤	○	○	約9,700	・設置可能な最下端部

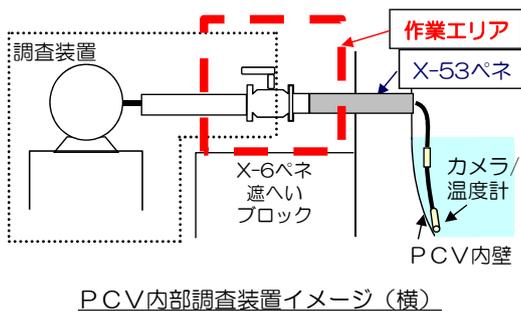
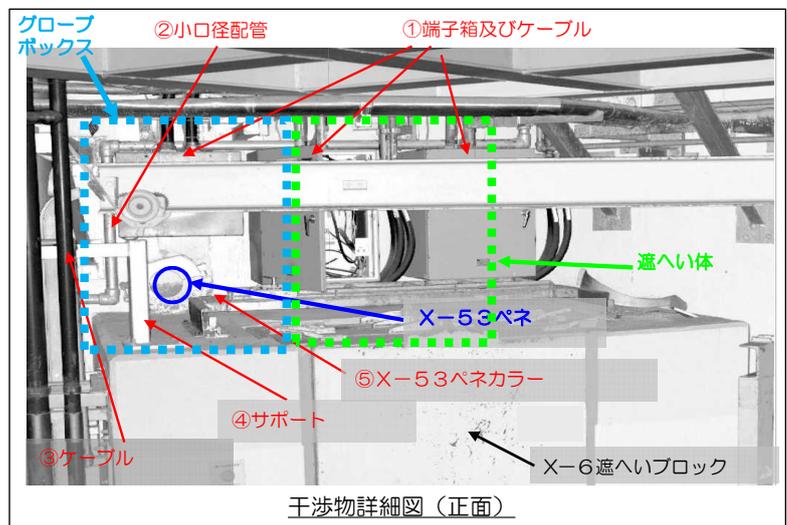
【X-53ペネ周辺干渉物状況】

X-53ペネ廻り（遮へいブロック上部）にて、グローブボックス、遮へい体を設置するため、①～⑤の干渉物撤去を行う。

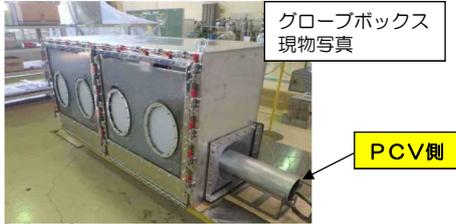
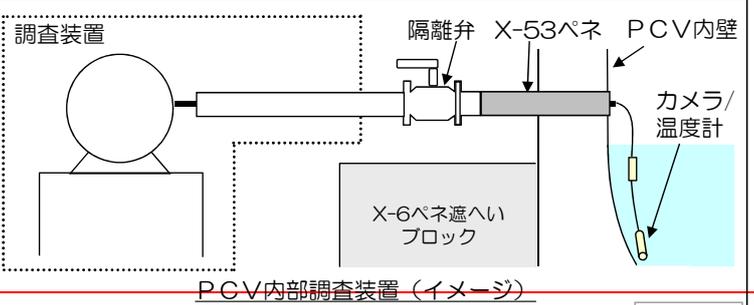
(参考) X-53ペネの孔あけ～弁設置の工法

X-53ペネ周辺作業での被ばく低減を考慮し、工法を検討する。作業ステップは①～⑥の通り。
 (X-53ペネ周辺：20～60mSv/h)
 (R/B1FL北西：6～10mSv/h)

- ① X-53ペネ周辺の干渉物撤去後、 遮へい設置
- ② グローブボックス設置【図1】(気密確保、汚染防止)
- ③ ペネ孔あけ【図1】(遠隔操作による切断)
- ④ 遮へいブロックの処置【図2】(PCV内へ押込)
- ⑤ 隔離弁の接続【図3】(ストラブカップリング接続)
- ⑥ PCV内部調査 装置設置
