「廃炉」の主な作業項目と作業ステップ

～4号機使用済燃料プールからの燃料取り出しが完了しました。1～3号機の燃料取り出し、燃料デブリ(注1)取り出しの開始に向け順次作業を進めています～

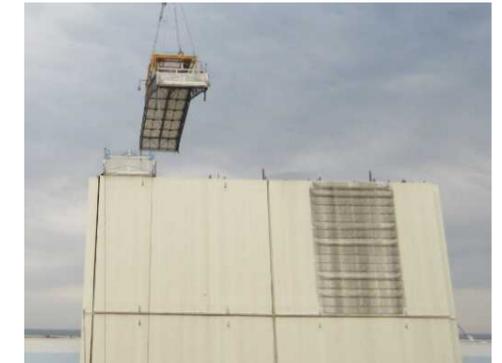
2015年7月より建屋カバーの解体を開始しています。作業にあたっては、十分な飛散抑制対策と、放射性物質濃度の監視を行いながら、着実に進めてまいります。

(1号機建屋カバー解体作業の状況)

- 7/28より建屋カバー屋根パネル取り外しを開始。9/30時点で6枚中5枚の屋根パネル取り外し完了。ダストモニタ及びモニタリングポストのダスト濃度等に、有意な変動は確認されていない。なお、6枚目は10/5頃に取り外し予定。
- 屋根パネルを2枚外した状態での建屋カバー内の風速は、強風時において建屋外の「28分の1～7分の1」に低減していることを確認した。
- 建屋カバー解体工事にあたっては、飛散抑制対策を着実に実施するとともに、安全第一に作業を進めていく。

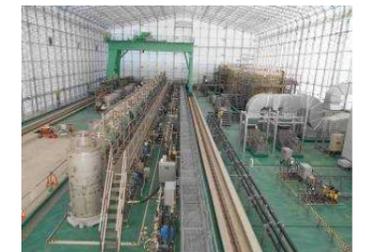
- ・タンク内の汚染水から放射性物質を除去しリスクを低減させます。
- ・多核種除去設備に加え、東京電力による多核種除去設備の増設(2014年9月から処理開始)、国の補助事業としての高性能多核種除去設備の設置(2014年10月から処理開始)により、汚染水(RO濃縮塩水)の処理を2015年5月に完了しました。
- ・多核種除去設備以外で処理したストロンチウム処理水について、多核種除去設備での処理を進めています。

(高性能多核種除去設備)

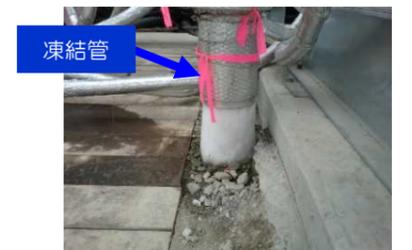
- ・建屋を陸側遮水壁で囲み、建屋への地下水流入を抑制します。
- ・2013年8月から現場にて試験を実施しており、2014年6月に着工しました。
- ・2015年4月末より試験凍結を開始しました。
- ・先行して凍結を開始する山側部分について、2015年9月に施工が全て完了しました。

(陸側遮水壁 試験凍結箇所例)

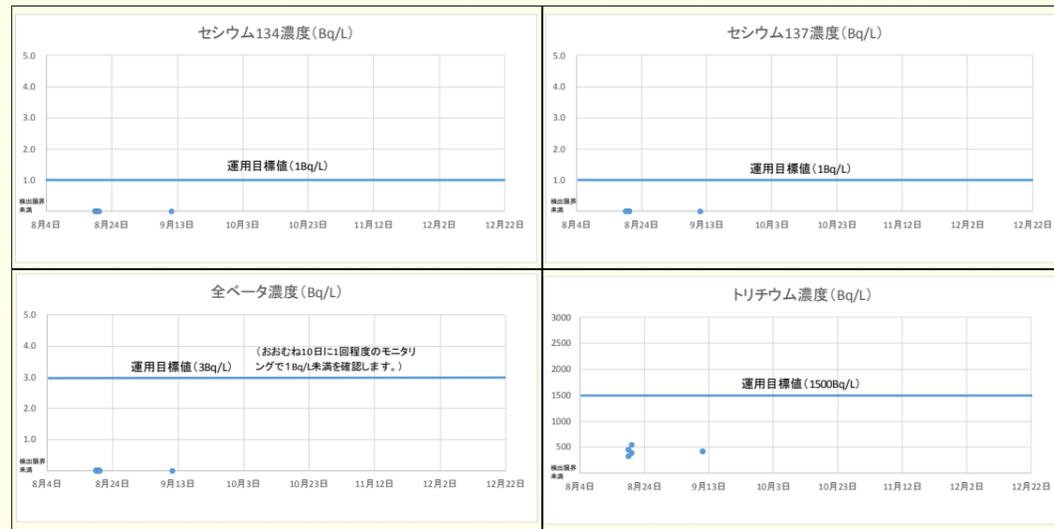
運用目標	(参考1) 告示濃度限度	(参考2) WHO飲料水水質 ガイドライン
セシウム134	1	60	10
セシウム137	1	90	10
全ベータ	3 (1) ※1	30 ※2	10 ※2
トリチウム	1,500	60,000	10,000

＜一時貯水タンクの分析結果（東京電力分析値）＞

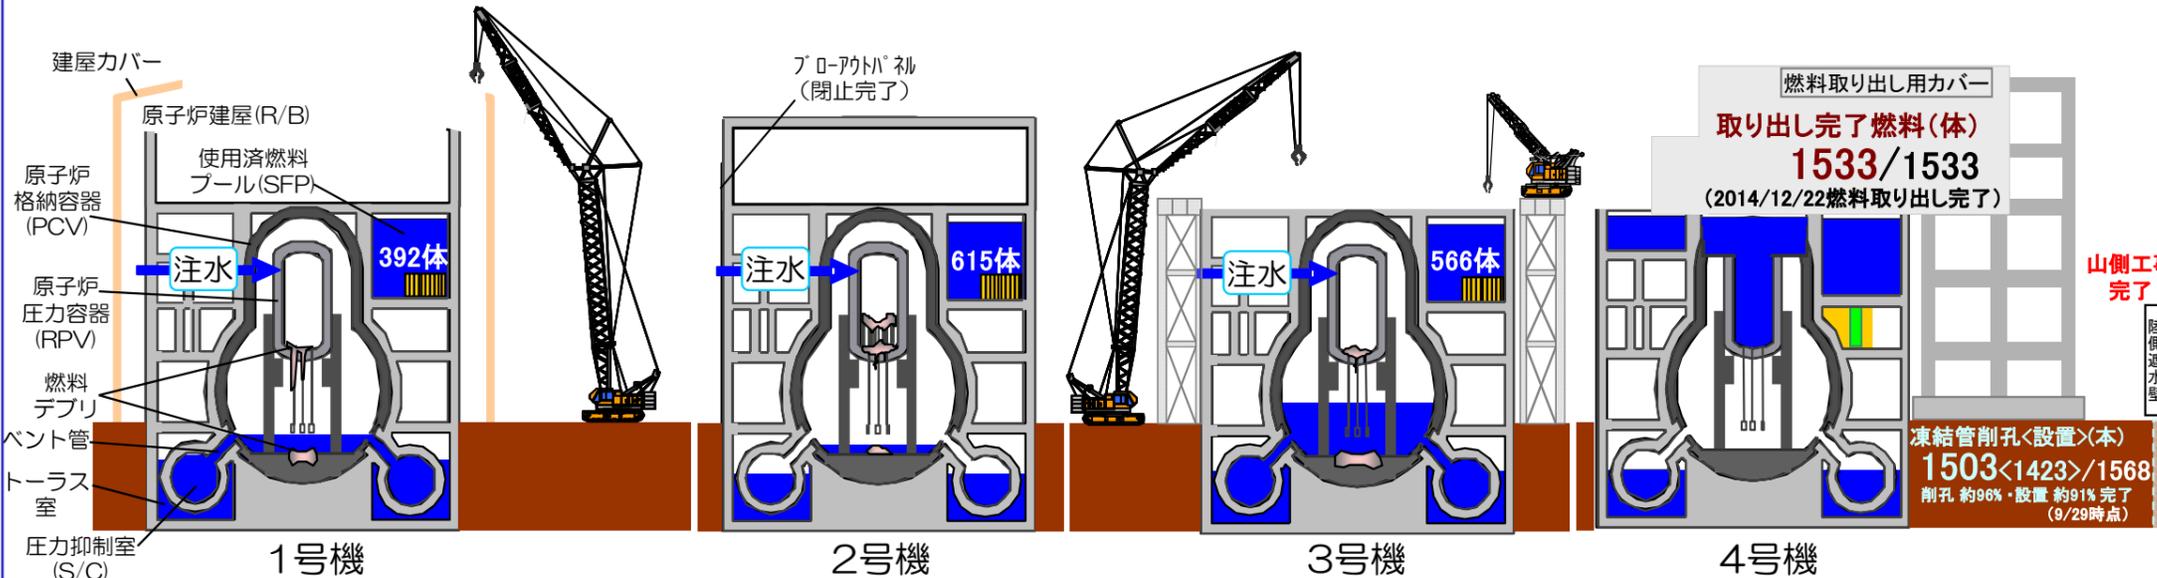
過去に3号機原子炉格納容器機器ハッチの周辺に高線量の水溜まりを確認しており、9/9に小型カメラを用いた状況調査を行いました。

天井部からの水の滴下、床面への塗膜片の堆積は確認しましたが、機器ハッチからの漏えい、機器ハッチ自体の変形は確認されませんでした。

- 2011年に3号機原子炉格納容器機器ハッチのシールドプラグの移動用レールの溝やその付近に高線量の水溜まりを確認しており、機器ハッチシールド部からの漏えいの可能性があることから、燃料デブリ取り出し時の機器ハッチからの汚染物質漏えい防止対策の検討の為、小型カメラを用いた機器ハッチシールド部等の状況調査を9/9に実施。機器ハッチからの漏えい、機器ハッチ自体の変形等は確認されなかった。シールドプラグ内の床に塗膜等の堆積、移動用レール溝に水溜り、シールドプラグ内側上部より雨水又は結露水と思われる水の滴下が確認された。今回の調査で得られた結果等を踏まえ、小型調査装置の投入を計画する。

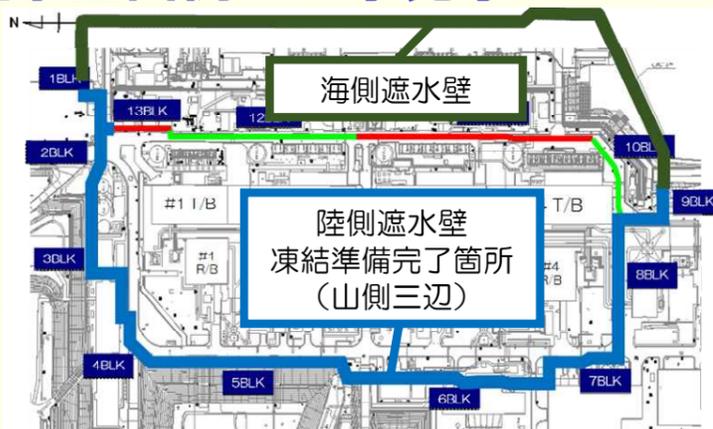
凍結管削孔<設置>(本)
1503<1423>/1568
削孔 約96%・設置 約91%完了
(9/29時点)

陸側遮水壁のうち、先行して凍結する山側三辺について、冷却材の充填を含め、9/15に施工が完了しました。

＜陸側遮水壁施工状況＞

- 1~4号機を取り囲む陸側遮水壁(経済産業省の補助事業)の造成に向け、凍結管設置のための削孔工事を開始(2014/6/2~)。
- 先行して凍結する山側部分について7/28に凍結管の設置が完了し、その後、9/15にブライン充填完了。これにより、山側3辺の凍結準備が完了。
- 4/30より、18箇所(凍結管58本、山側の約6%)において、試験凍結を実施中。ブライン充填作業に伴い、8/21より試験凍結箇所へのブライン供給を停止。
- 海側については、2015/9/29時点で592本(89%)削孔完了(凍結管用:467本/532本、測温管用:125本/131本)、凍結管387本/532本(73%)建込(設置)完了(図5参照)。

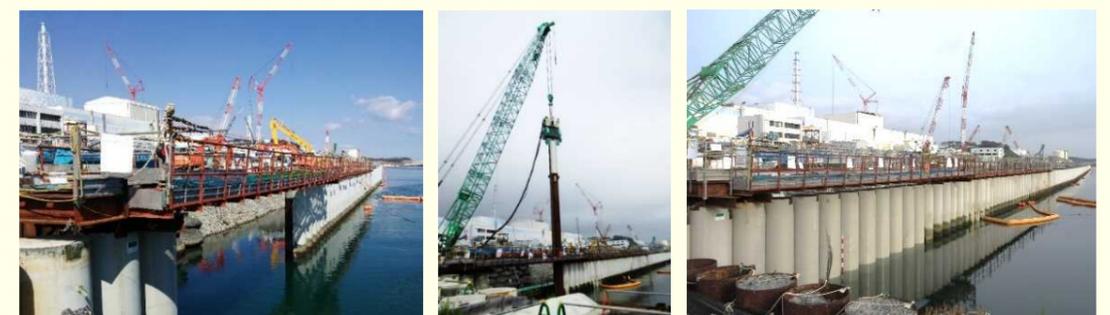
＜海側遮水壁鋼管矢板打設の状況＞

9/10より海側遮水壁の閉合作業を再開し、9/22に鋼管矢板の打設が完了しました。

打設再開前の様子

打設作業の様子

打設完了後の様子

- 海側遮水壁について、鋼管矢板の打設作業を 9/10 より再開し 9/22 に打設完了。引き続き継手処理を実施中。
 - 9/5 から北防波堤の魚類対策工の被覆を開始。
 - K 排水路の排水については、同排水路に仮堰を設けて移送ポンプを設置し、港湾内に繋がる C 排水路へ移送しているが、9/7, 9, 11, 17～18 に雨水が仮堰を乗り越え、外洋側へ一部排水されていることを確認。K 排水路の清掃、浄化材の設置を継続的に進めるとともに、2015 年度内の港湾内への付け替え工事を着実に進める。

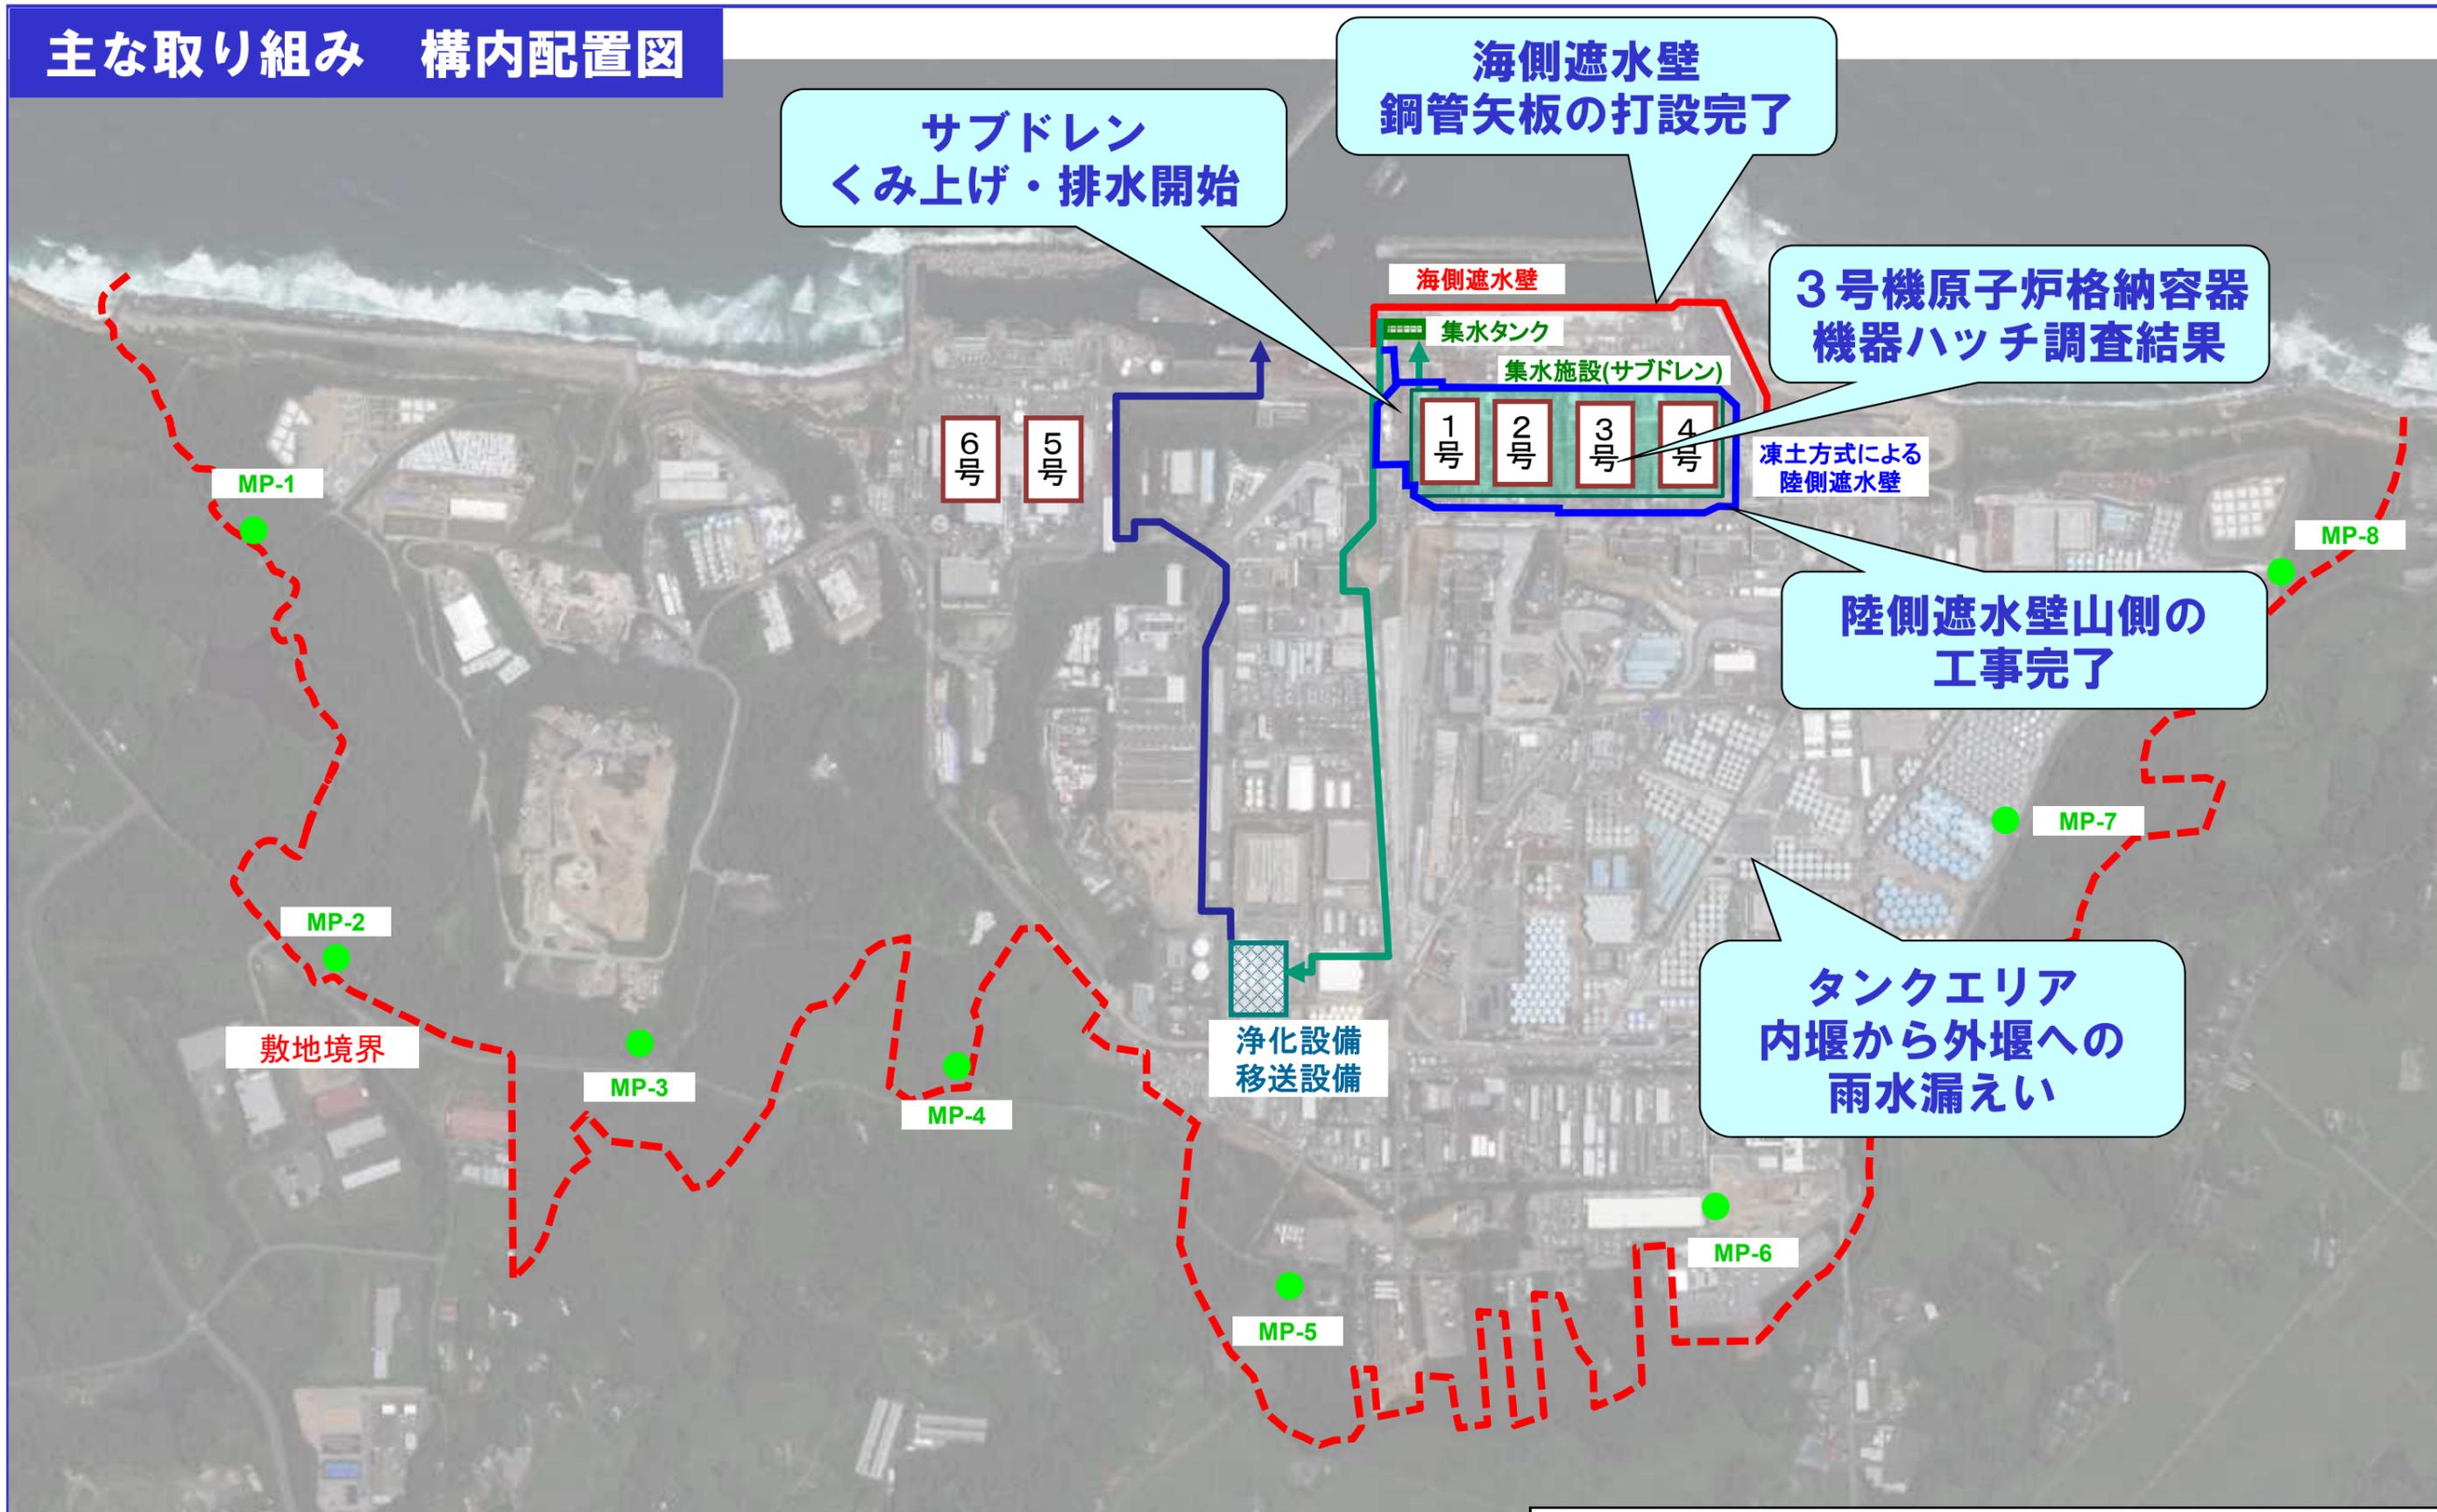
主な取り組み 構内配置図

※モニタリングポスト (MP-1~MP-8) のデータ
 敷地境界周辺の空間線量率を測定しているモニタリングポスト(MP)のデータ (10分値) は0.845 μ Sv/h~3.347 μ Sv/h (2015/8/26~9/29)。
 MP-2~MP-8については、空間線量率の変動をより正確に測定することを目的に、2012/2/10~4/18に、環境改善 (森林の伐採、表土の除去、遮へい壁の設置) の工事を実施しました。
 環境改善工事により、発電所敷地内と比較して、MP周辺の空間線量率だけが低くなっています。
 MP-6については、さらなる森林伐採等を実施した結果、遮へい壁外側の空間線量率が大幅に低減したことから、2013/7/10~7/11にかけて遮へい壁を撤去しました。

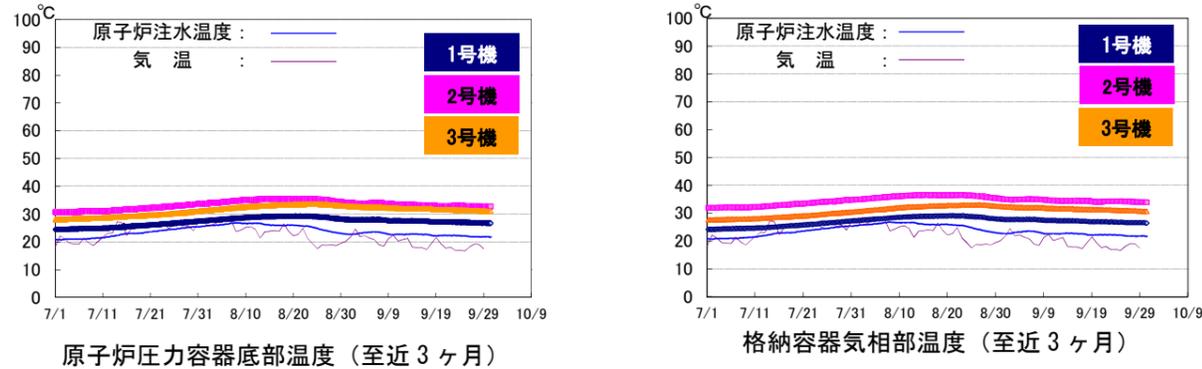
注水冷却を継続することにより、原子炉圧力容器底部温度、格納容器気相部温度は、号機や温度計の位置によって異なるものの、至近1ヶ月において、約20~45度で推移。

※トレンドグラフは複数点計測している温度データの内、一部のデータを例示

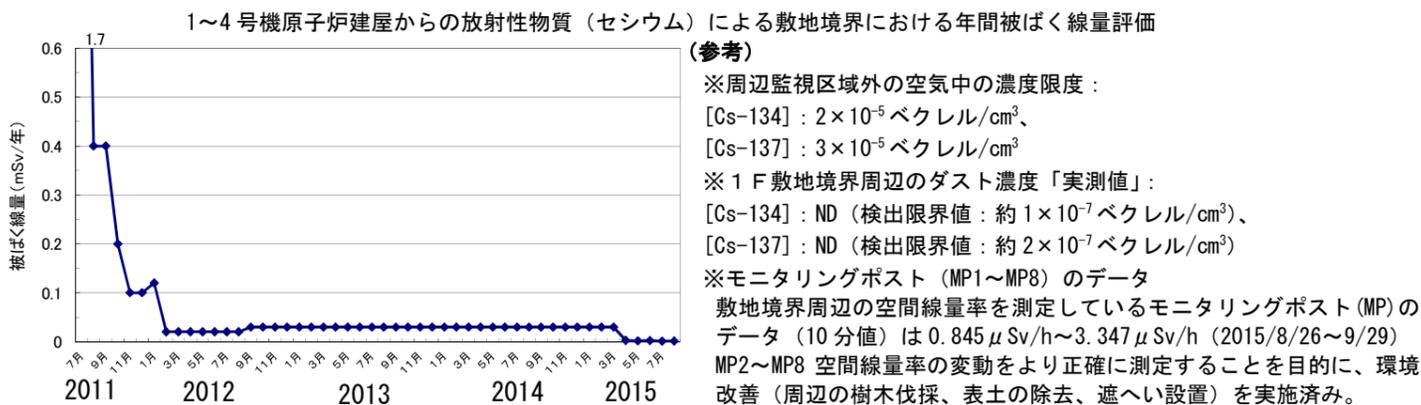
2015年8月において、1~4号機原子炉建屋から新たに放出される放射性物質による、敷地境界における空气中放射性物質濃度は、Cs-134 約 4.0×10^{-11} ベクレル/cm³ 及び Cs-137 約 6.9×10^{-11} ベクレル/cm³ と評価。放出された放射性物質による敷地境界上の被ばく線量は 0.0012mSv/年未満と評価。

(注) 線量評価については、施設運営計画と月例報告とで異なる計算式及び係数を使用していたことから、2012年9月に評価方法の統一を図っている。4号機については、使用済燃料プールからの燃料取り出し作業を踏まえ、2013年11月より評価対象に追加している。2015年度より連続ダストモニタの値を考慮した評価手法に変更し、公表を翌月としている。

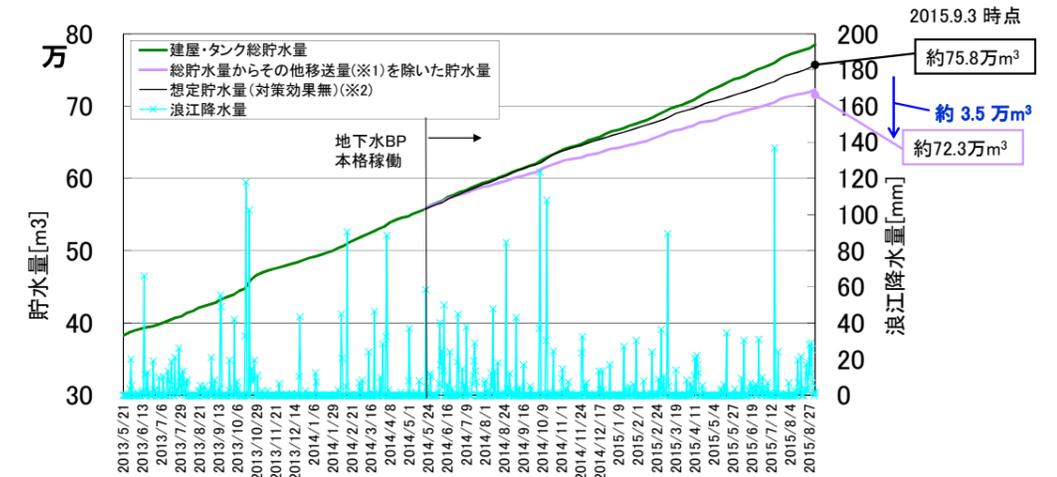
図1: 建屋への流入量評価結果

- 地下水バイパスや高温焼却炉建屋の止水対策等により、2014/5/21 の地下水バイパス本格稼働後、2015/9/3 までに平均約 80m³/日、累計約 3.5 万 m³ の地下水流入抑制効果があったと評価 (図1 参照)。サブドレン他水処理設備の稼働 (9/3~) 以降はサブドレン稼働後の効果とこれまでの流入抑制対策の効果を区別することが困難となることから、これまでの方法による評価を終了。
- 揚水井 No. 1, 2, 3, 6 について清掃のため地下水汲み上げを停止 (No. 1:9/7~、No. 2:8/5~9/4、No. 3:7/28~9/1、No. 6:7/21~8/27)。

※1: ウェルポイントからの汲み上げ、多核種除去設備薬液注入、トレンチへの水投入、建屋間の運通の無い建屋から運通のある建屋への移送、RO濃縮塩水残水処理に伴うタンク底部~水位計0%の残水処理量(2015/4/23以降)
 ※2: 2014.5.21以降の流入量を対策前の回帰式(下記)にて日々流入したと仮定。(流入量)=2.8356×[10日累計雨量]+291.62)

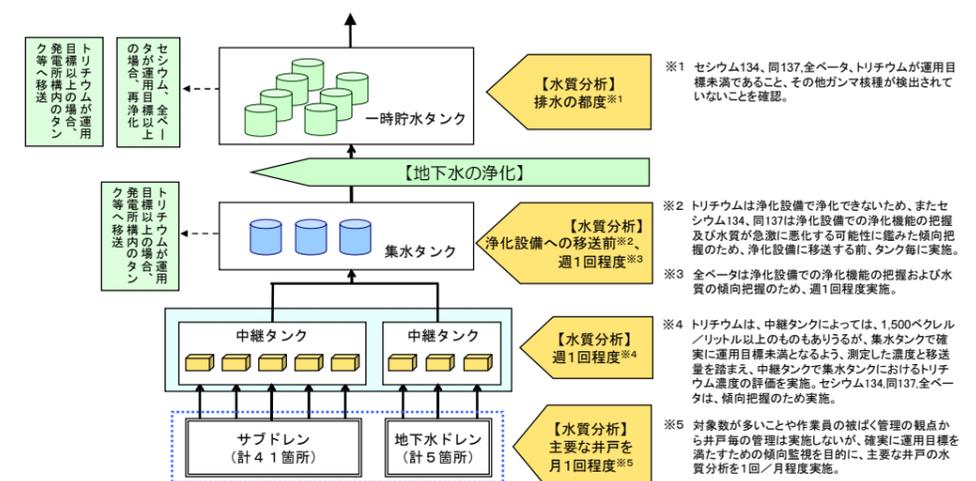
図2: サブドレン・地下水ドレンの水質管理方法

- 建屋へ流れ込む地下水の量を減らすため、建屋周辺の井戸 (サブドレン) からの地下水の汲み上げを 9/3 より開始。汲み上げた地下水は専用の設備により浄化し、運用目標 (セシウム 134 : 1 Bq/L、セシウム 137 : 1 Bq/L、全ベータ※ : 3 Bq/L、トリチウム : 1,500 Bq/L) 未満であることを東京電力及び第三者機関にて確認した上で (図2 参照)、9/14 から合計 5 回、4,025m³ を排水。9/3 より汲み上げた地下水についても浄化の上 9/28 より排水している。
※: おおむね 10 日に 1 回程度のモニタリングで 1 ベクレル/リットル未満を確認。
- 建屋山側に位置するサブドレンは、建屋海側に位置するサブドレン水位が有意な変動を生じさせない範囲で、段階的に下げてゆく計画 (図3 参照)。
運用目標を満たしていることを確認して排水

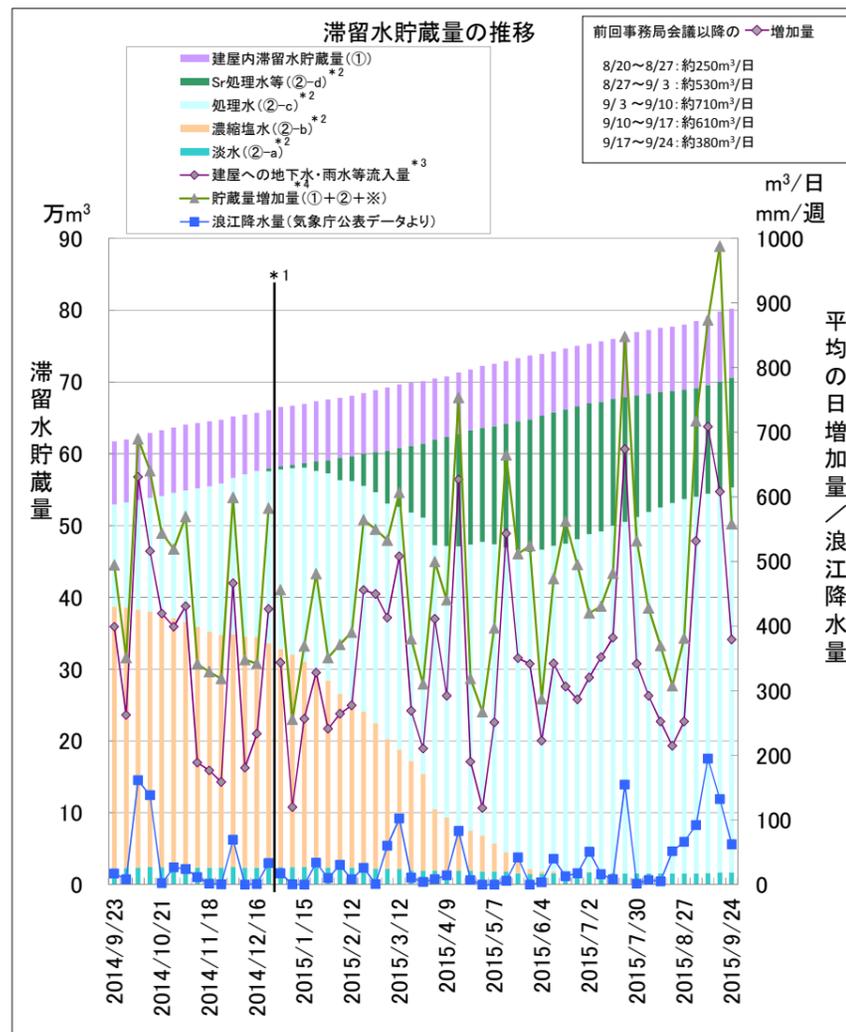
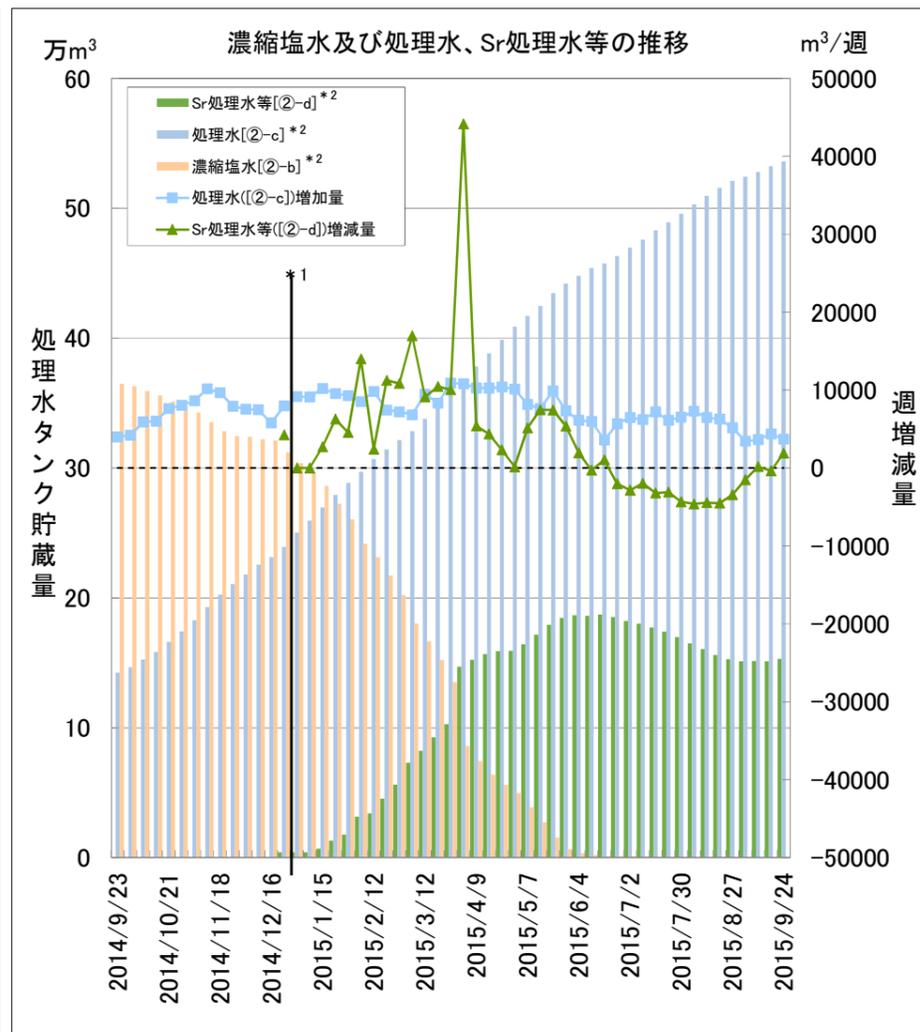
図6: 滞留水の貯蔵状況

*1: 2015/1/1より集計日を変更(火曜日→木曜日)
 *2: 水位計0%以上の水量
 *3: 2015/9/10より集計方法を変更
 (建屋・タンク貯蔵量の増加量からの評価
 →建屋貯蔵量の増減量からの評価)
 「建屋への地下水・雨水等流入量」=
 「建屋保有水増減量」+「建屋からタンクへの移送量」
 -「建屋への移送量(原子炉注水量、ウェルポイント等
 からの移送量)」
 *4: 2015/4/23より集計方法を変更
 (貯蔵量増加量(①+②)→(①+②+※))

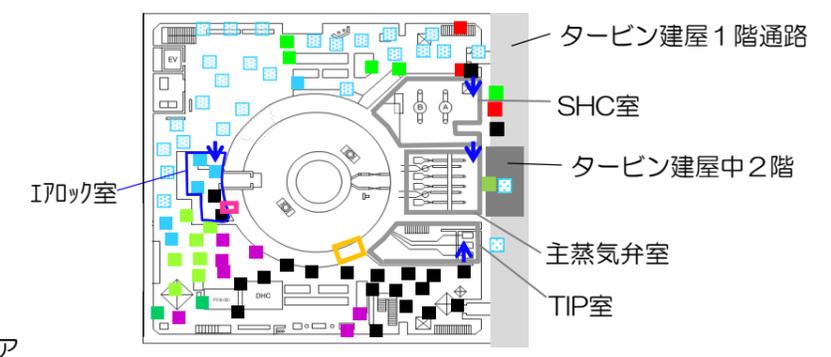
図7: 1号機原子炉建屋1階 線量状況及び調査箇所

- 将来の原子炉格納容器内部調査や原子炉格納容器補修に向け線量低減が必要か確認するため、これまでに未調査であるTIP室・主蒸気弁室と、一部高線量が確認されているエアロック室の調査を9/24より開始。

1号機原子炉建屋1階 線量マップ

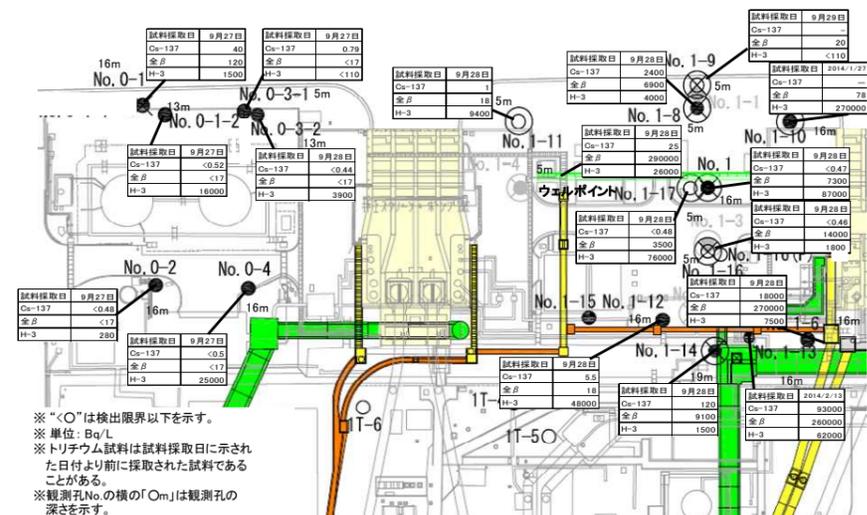
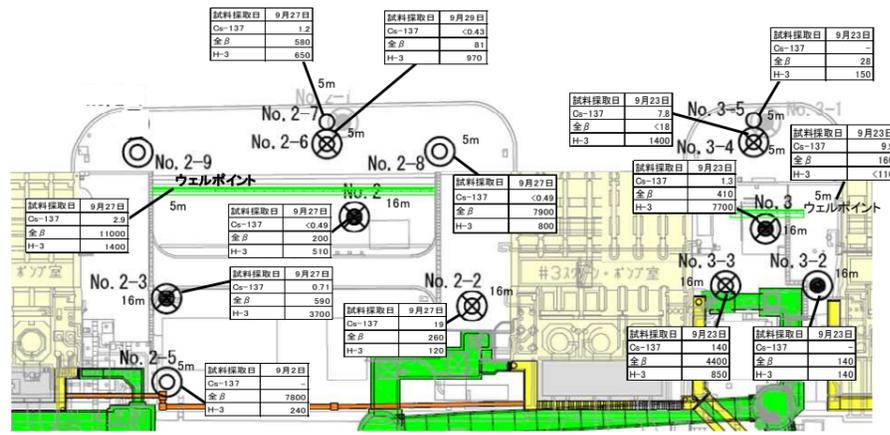
＜2、3号機取水口間、3、4号機取水口間＞
図8：タービン建屋東側の地下水濃度

- 汚染水対策による港湾内海水中放射性物質濃度への影響を確認するため、測定核種の追加、測定頻度及び検出限界値の見直しを行う。
 - 1号機取水口北側護岸付近において、地下水観測孔 No. 0-4 のトリチウム濃度が 2014 年 9 月から上昇傾向にあり、現在は 25,000Bq/L 程度で推移。No. 0-3-2 より 1m³/日の汲み上げを継続。

- 1、2号機取水口間護岸付近において、地下水観測孔 No. 1、No. 1-17 のトリチウム濃度は 2015 年 3 月以降同レベルとなり 10 万 Bq/L 程度で推移。2015 年 2 月以降、地下水観測孔 No. 1 の全β濃度は上昇傾向にあり現在 7,000Bq/L 程度、地下水観測孔 No. 1-17 の全β濃度は低下傾向にあり現在 4,000Bq/L 程度で推移。10 月上旬より改修ウェルポイントからの汲み上げを開始予定。

- 2、3号機取水口間護岸付近において、ウェルポイントのトリチウム濃度は 7 月より上昇傾向にあり現在 1,000Bq/L 程度、全β濃度は 9 月に 10,000Bq/L 程度に上昇。10 月上旬より改修ウェルポイントからの汲み上げを開始予定。
 - 3、4号機取水口間護岸付近の地下水放射性物質濃度は、各観測孔とも低いレベルで推移。改修ウェルポイントからの汲み上げを開始(9/17～)。

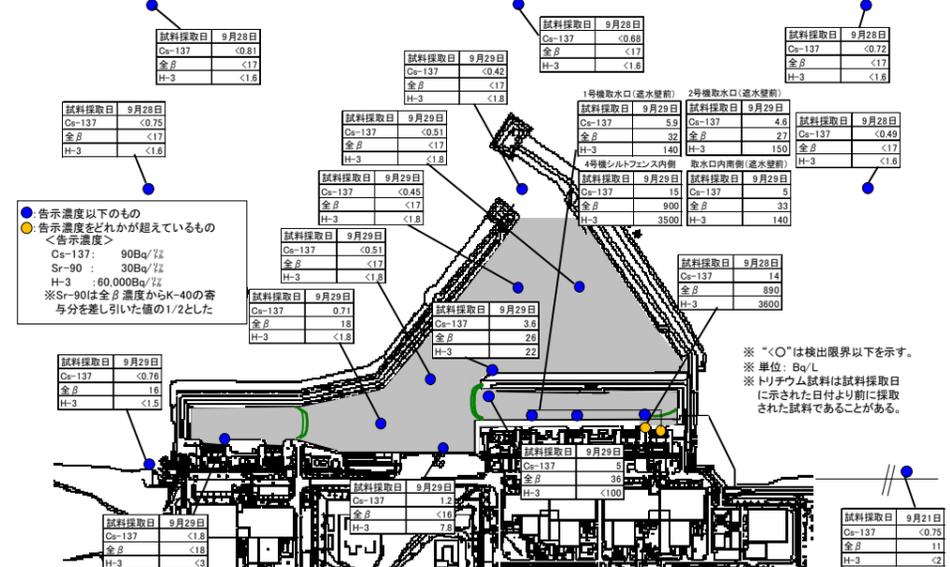
図9：港湾周辺の海水濃度

- 1～4号機開渠内の海側遮水壁外側の放射性物質濃度は、8月までと同様に東波除堤北側と同レベルの低い濃度で推移。
 - 港湾内海水の放射性物質濃度は 8 月までと同レベルの低い濃度で推移。
 - 港湾外海水の放射性物質濃度はセシウム 137、トリチウムはこれまでの変動の範囲で推移。全β濃度について、これまで検出限界値未満(15～18Bq/L)が継続していたが、2015 年 3 月下旬以降、検出限界値と同程度の濃度が検出されている。港湾口北東側の全β濃度について、6/15に 24Bq/L が検出されているが、港湾口、5、6号機放水口北側、南放水口付近のストロンチウム 90 は低い濃度で推移。5、6号機放水口北側、南放水口付近の全β濃度に変動は見られていない。
