港湾の海底土被覆等の状況

2015年10月1日
東京電力株式会社

1. 港湾の状況(港湾内海底土被覆工事の進捗)

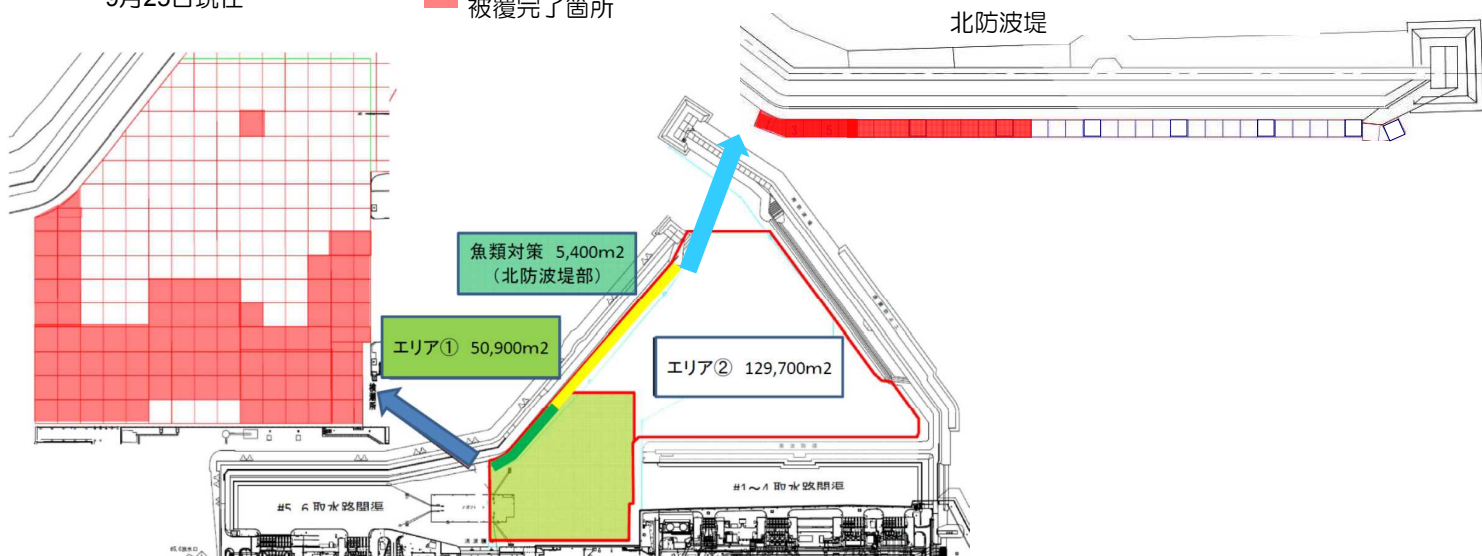
9月25日現在

- 4月23日に港湾内全域の被覆（拡散防止）が完了
- 6月23日からエリア①の2層目の追加被覆を開始
- 8月8日夏期休暇以降天候不順により作業中断
- 9月5日から北防波堤の魚類対策工の被覆を開始

施工エリア	施工完了面積(m ²)	施工面積(m ²)
エリア① (2層目)	21,292 (41.8%)	50,900
北防波堤(魚類対策)	2,275 (42.1%)	5,400

■ エリア①、北防波堤被覆完了箇所

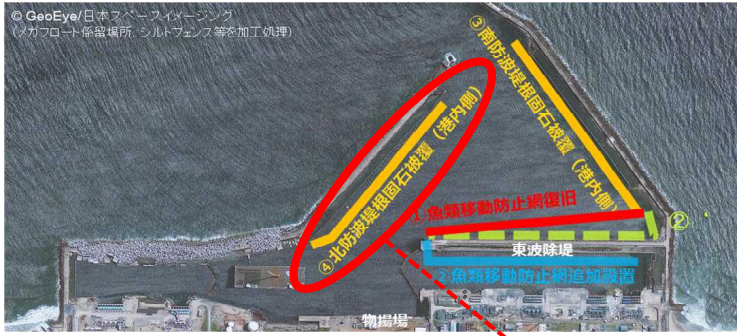
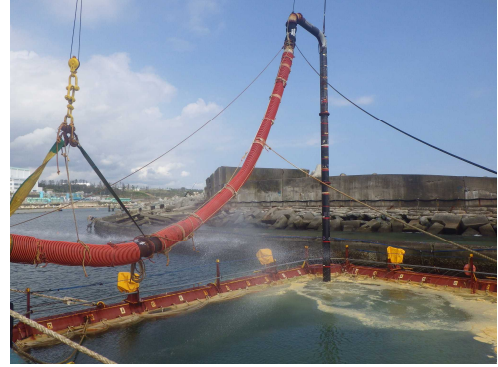
2. 港湾の状況(北防波堤根固石の被覆)

魚類移動防止網の復旧 (①)

魚類移動防止網の追加設置 (②)

石材の充填および 海底土被覆材料による根固石の被覆 (③、④)

- 北防波堤は施工時の魚類の移動を防ぐため、現状の魚類移動防止網を設置した状態で根固石の被覆を実施する。
- 南防波堤は透過防止工欠損箇所の石材補充が完了し次第、速やかに施工時の魚類の移動を防ぐための魚類移動防止網等を設置し、根固石の被覆を実施する。
- 移動防止網のある北防波堤から施工し、移動防止網の準備が整い次第他の防波堤等の施工を行う。
