1～3号機放水路溜まり水の調査及び対策について

2015年10月1日

東京電力株式会社

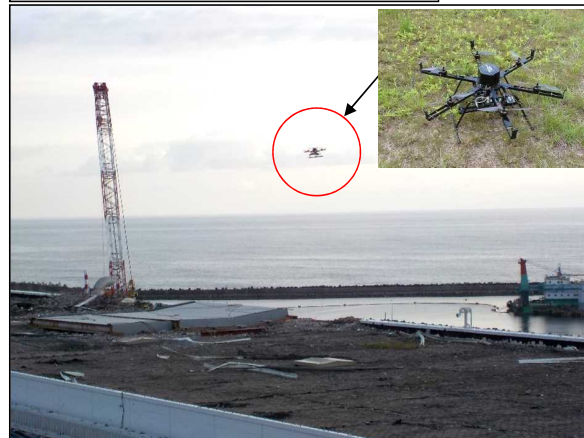
マルチコプター調査状況写真

(3号機T/B建屋屋上)

- 今年2月までタービン建屋屋上面線量率調査を実施したが、原子炉建屋等からの放射線による影響で、十分なデータ取得ができなかったことから追加調査を計画。
- 原子炉建屋等の影響を受けにくいよう、マルチコプターからワイヤーを用いて線量計を吊り下げ、屋上面に線量計を近づけて測定する方法に見直した。（飛行高さは4mを予定）
- 追加調査は、線量率が高く人が直接測定できない3、4号機タービン建屋屋上を対象に実施する。

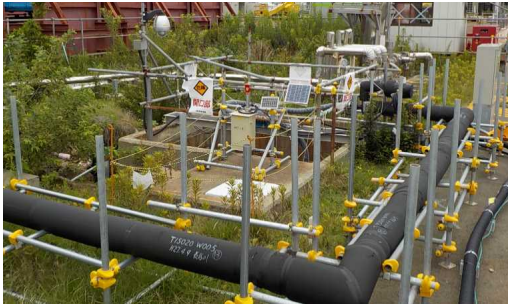
準備工事の状況（上流側立坑付近）

■ 1号機放水路の浄化については、浄化開始に向けて準備工事を実施中。

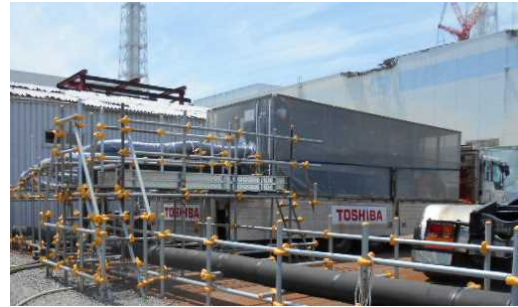
モバイル式処理装置
