構内排水路の対策の進捗状況について (K排水路対応状況)

2015年10月1日
東京電力株式会社

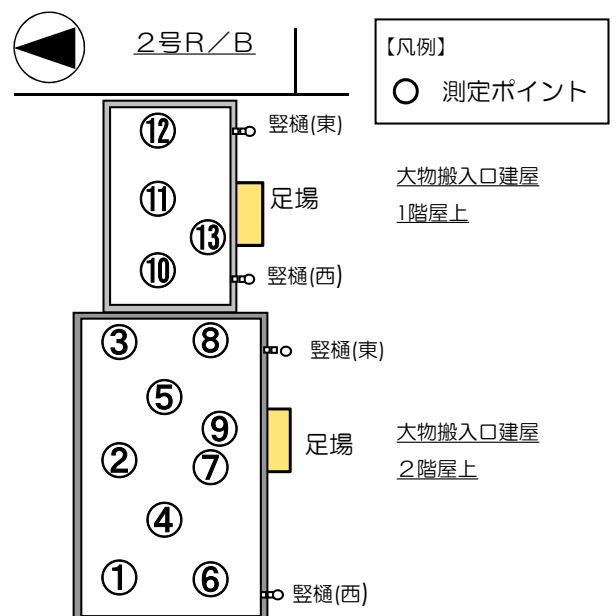
2-2. 2号機原子炉建屋 大物搬入口 清掃結果

2号原子炉建屋大物搬入口屋上の汚染源撤去後、竖樋で採取した雨水については十分な汚染低減効果がみられた(Cs137:汚染源撤去前3,200→撤去後97【Bq/L】)が、屋上面で採取した雨水に汚染がみられた(Cs137:汚染源撤去前23,000→撤去後2,300【Bq/L】)ことから屋上面の清掃を実施した。

清掃前後の表面汚染調査の結果は以下の通り、現在は汚染がほとんど無いことを確認した。

ポイント		表面汚染密度 (Bq/cm ²)	
		清掃前	清掃後
①	床面	<1.2	<1.2
②	床面	<1.2	<1.2
③	床面	<1.2	<1.2
④	床面	<1.2	<1.2
⑤	床面	<1.2	<1.2
⑥	床面	<1.2	<1.2
⑦	床面	<1.2	<1.2
⑧	床面	<1.2	<1.2
⑨	階段前	<1.2	<1.2
⑩	床面	<1.2	<1.2
⑪	床面	<1.2	※2.5
⑫	床面	<1.2	<1.2
⑬	階段前	<1.2	<1.2

※除染後、<1.2Bq/cm²

今後、降雨時に再度雨水の調査を実施するとともに、屋上面の汚染原因の調査として水盤を2週間設置し、降下物の調査を行う。

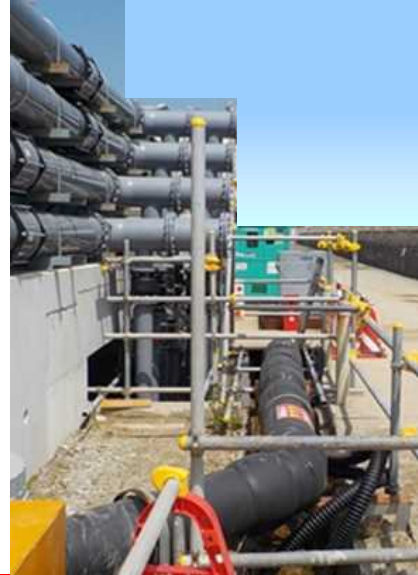
2-3-1. K排水路から港湾内に繋がるC排水路への移送について

- K排水路については港湾外に直接排水していたが、他の排水路に比べて放射性物質の濃度が高いことから、港湾内へ排水するため付替工事を実施中。
- 付替工事はH27年度末までかかることから、それまでの緊急措置としてポンプによるC排水路への移送を開始。
- 調達可能な最大能力のポンプを最大限の台数まで設置。

設置したポンプ8台の移送能力を超える流量が排水路内に入ってきた場合には、従来のK排水路から港湾外に排水されることとなる。

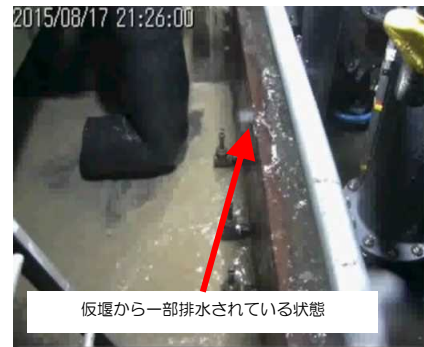
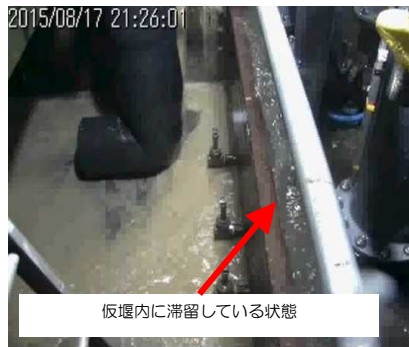
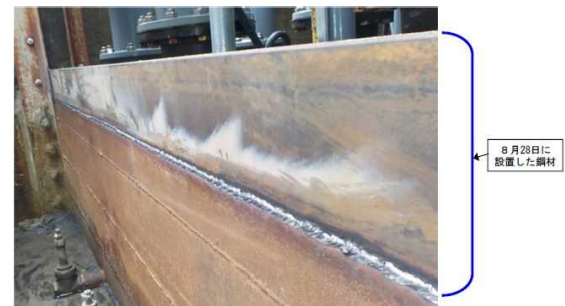
<参考>越波対策について(ポンプ起動の改善)

- 8月17日の瞬間的な強い降雨時には、仮堰から越波が確認されたが、ポンプが6台しか運転しなかった。
- ポンプ移送量と排水路流量が堰高付近でバランスし、水位が保たれている状態であるが、水面が波立ち、断続的に仮堰から越波していた。
- 後続のポンプの起動水位は越えたものの、水面が波立つことで、起動信号がリセットされ、ポンプが稼働しなかった。

- 上記のように後続ポンプの起動信号がリセットしないように8台目のポンプ起動水位と仮堰高さの間隔に余裕を持たせるため、仮堰高さを70cmから15cm追加し、85cmとした(8/28完了)。

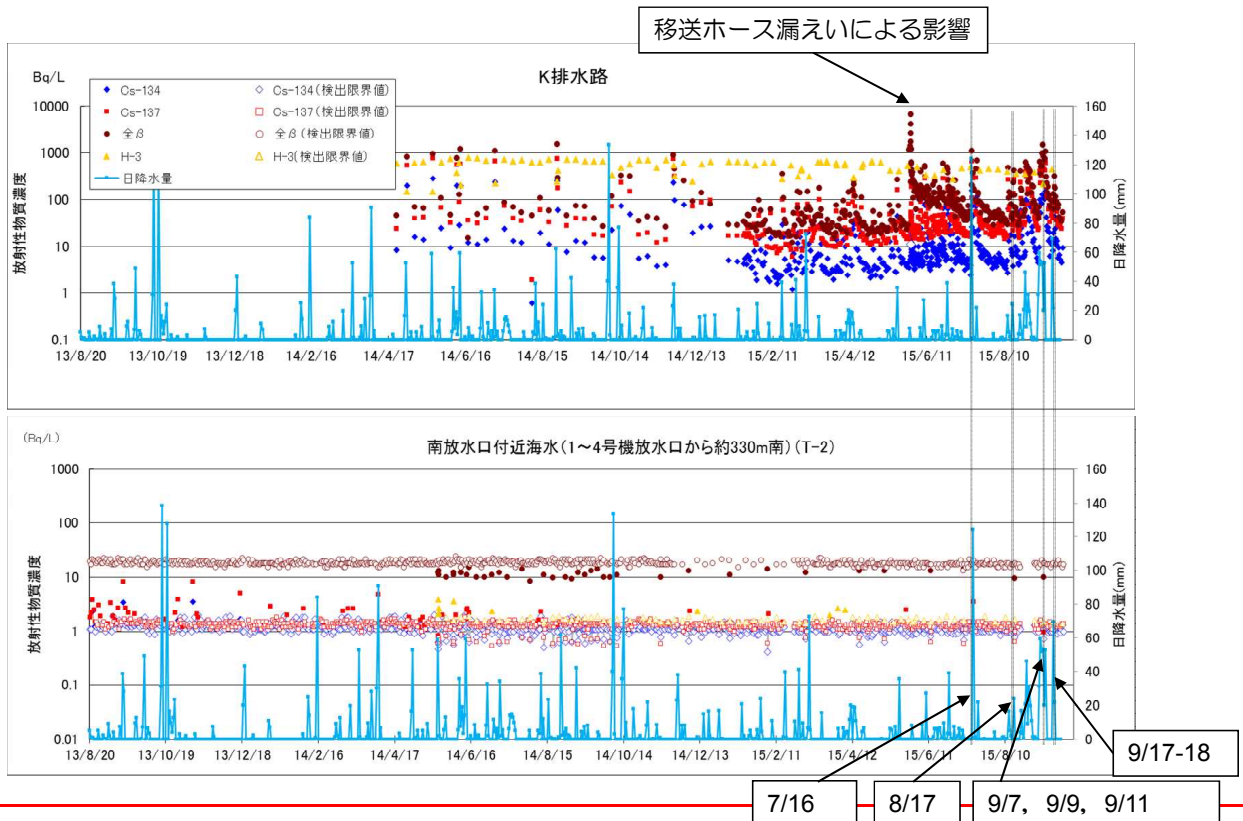
<参考>K排水路排水と南放水口付近の分析結果について

- 昨年度以降、K排水路排水の濃度は、やや低減している傾向がみられていたが、移送ホース漏えいによる影響なども考えられることから、7月末よりK排水路の臨時清掃を実施中。
- 周辺の海水の濃度に大きな上昇は見られていない。引き続き、濃度低減に努めていく。

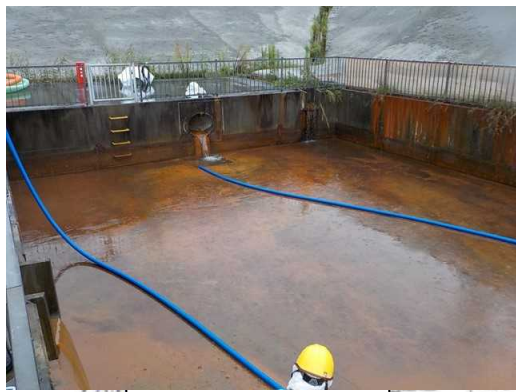
上流部清掃状況

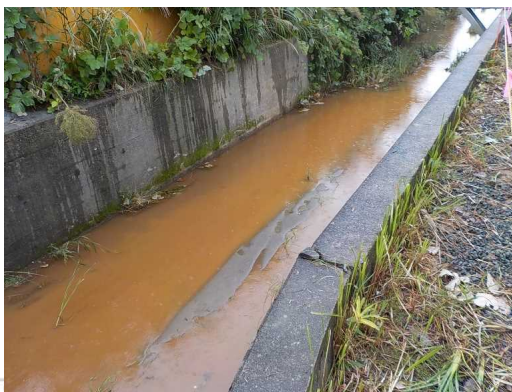
上流部清掃予定箇所

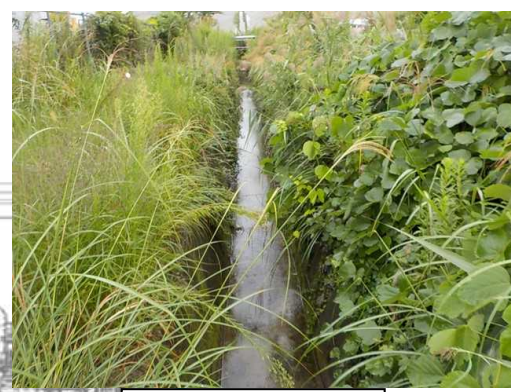
上流部清掃予定箇所

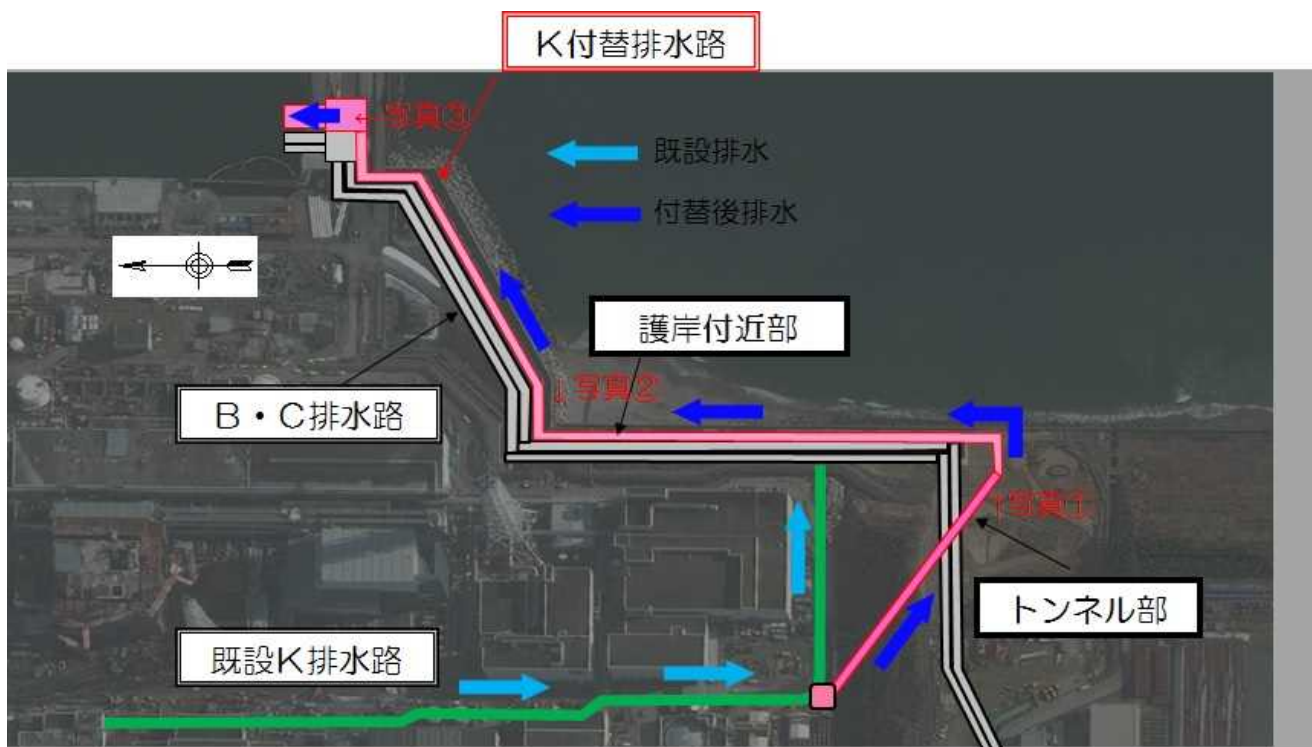
2-5-1. 港湾内での排水管理(K排水路の付替案)

- 5月22日より工事を開始。K排水路を港湾内へ2015年度内に付替工事完了予定。
- 現在、排水路基礎床版等を構築中。トンネル部は10月より掘進予定。
- 工程確保のため昼夜作業を実施中。

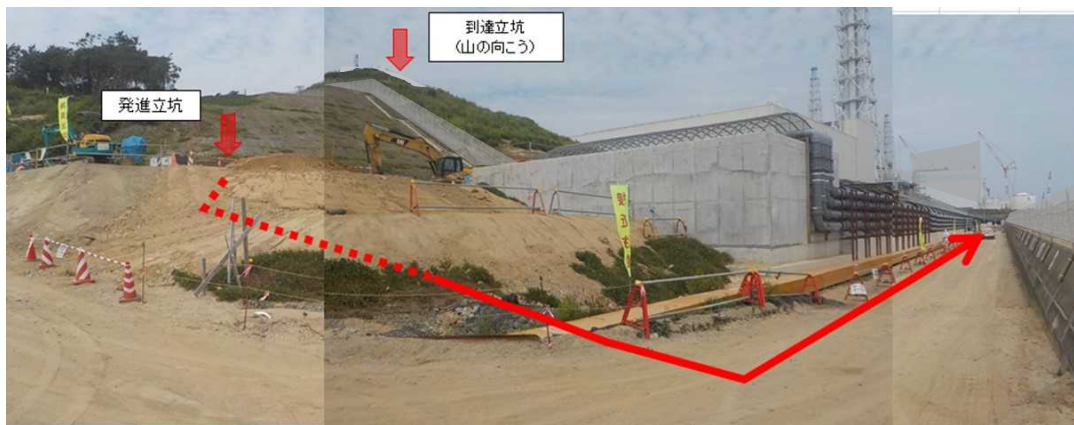
写真 K排水路南護岸部 排水路ルートイメージ

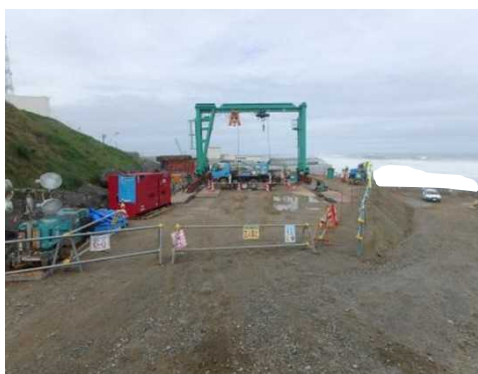
写真① 発進立坑部 門型クレーン設置

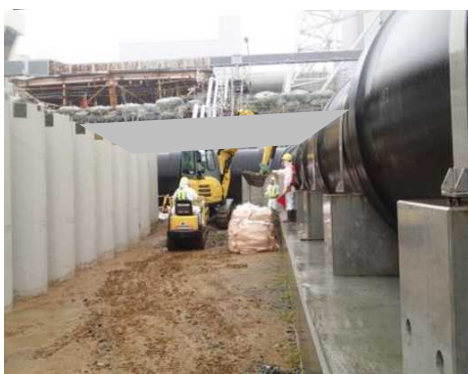
写真② 埋立エリア部 基盤成形

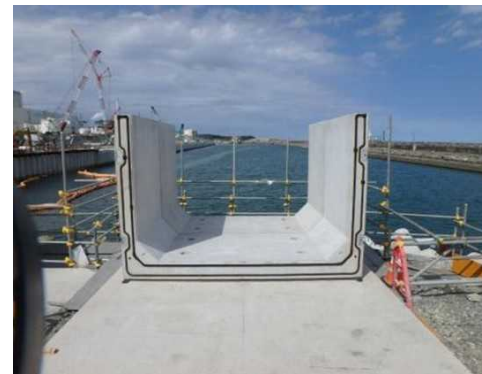
写真③ 放流口部 放流口開渠設置

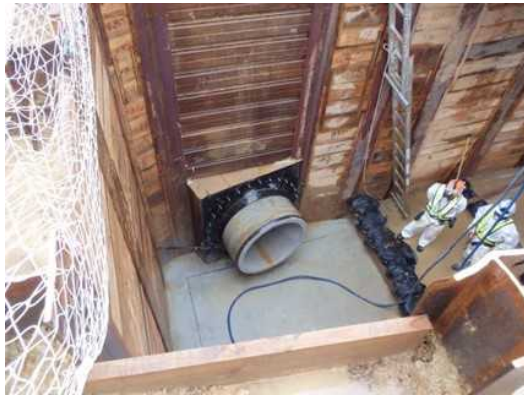
写真① 地下水BPエリア 推進管路到達

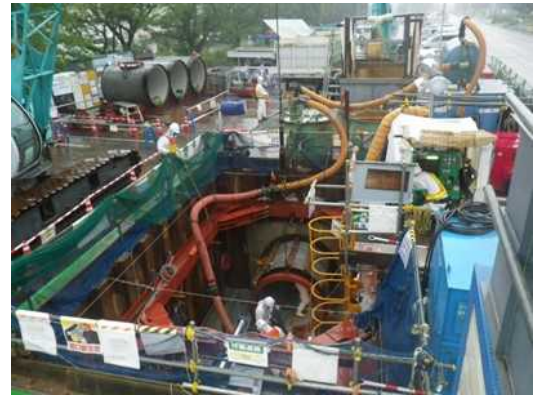
写真③ 桜通り駐車場・南側接続柵部 推進管路到達

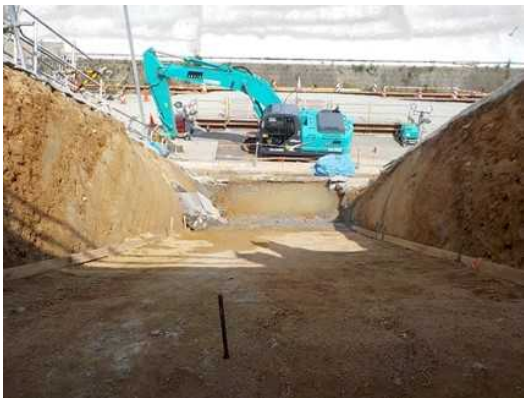
写真② 地下水BP→大熊通り接続部 斜路掘削

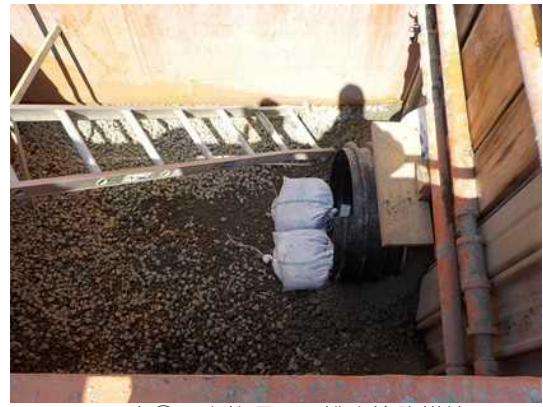
写真④ 大熊通り 排水管路構築

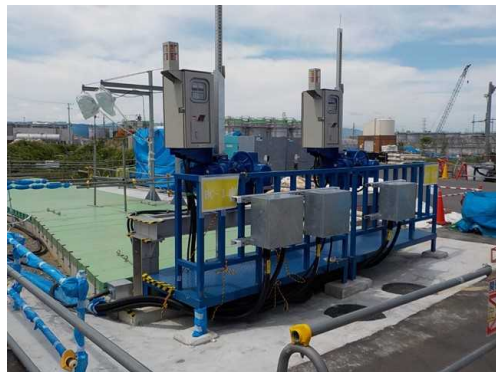
写真 BC-1ゲート全景

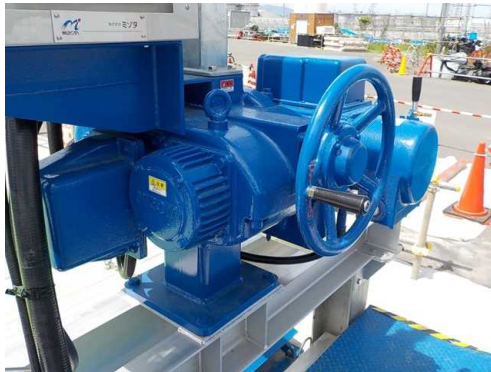
写真 ゲート巻上機電動化状況

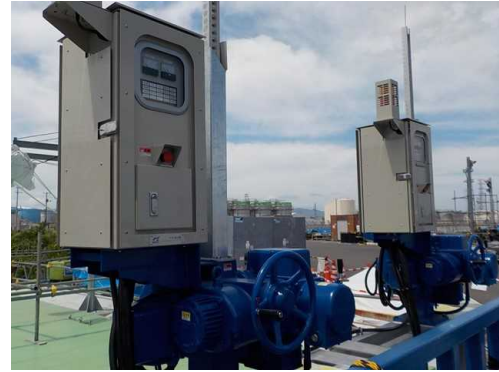
写真 自動・遠隔制御盤設置状況
