廃止措置等に向けた進捗状況：使用済み燃料プールからの燃料取り出し作業

至近の目標 1～3号機使用済み燃料プール内の燃料の取り出し開始

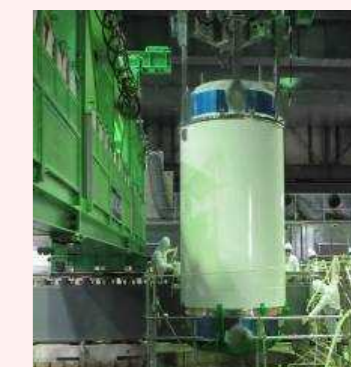
中長期ロードマップでは、ステップ2完了から2年以内（～2013/12）に初号機の使用済み燃料プール内の燃料取り出し開始を第1期の目標としてきた。2013/11/18より初号機である4号機の使用済み燃料プール内の燃料取り出しを開始し、第2期へ移行した。
 燃料取り出し作業開始から1年以内となる2014/11/5に、プール内の使用済み燃料1,331体の共用プールへの移送が完了した。残りの新燃料の6号機使用済み燃料プールへの移送は、2014/12/22に完了。（新燃料2体については燃料調査のため2012/7に先行して取り出し済）
 これにより、4号機原子炉建屋からの燃料取り出しが完了した。今回の経験を活かし1～3号機のプール燃料取り出しに向けた作業を進める。

燃料取り出し状況

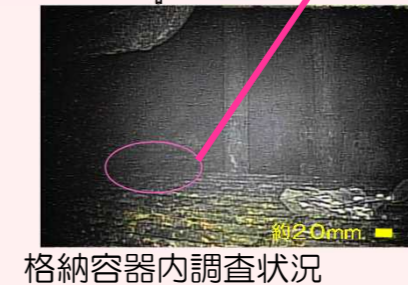
- 狭いアクセス口(内径φ100mm)から格納容器内へ進入し、グレーティング上を安定走行可能な形状変形機構を有するクローラ型装置を用いて、2015/4/10~20に現場での実証を実施。
- 格納容器1階内部の映像、空間線量等の情報を取得。次の調査で用いる予定の地下階アクセス開口部周辺に干渉物がないことを確認。調査結果を踏まえ、今後格納容器地下階の調査を実施する計画。

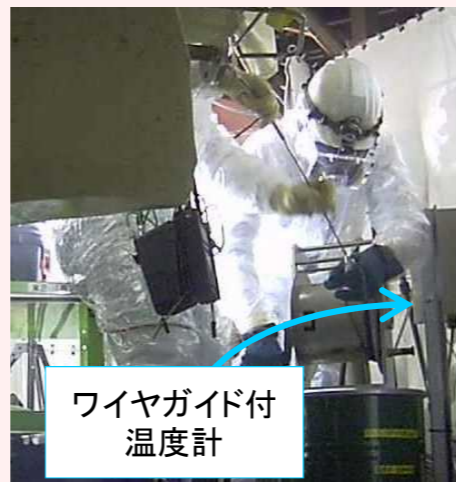
- 震災後に2号機に設置した原子炉圧力容器底部温度計が破損したことから監視温度計より除外(2014/2/19)。
- 2014/4/17に温度計の引き抜き作業を行ったが、引き抜けなかったため作業を中断。錆除去剤を注入し、2015/1/19に引抜完了。2015/3/13に温度計の再設置完了。4/23より監視対象計器として使用。

2号機原子炉圧力容器故障温度計 引抜作業状況

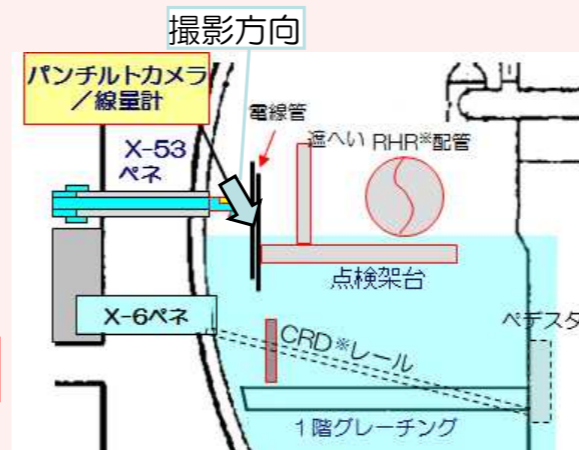
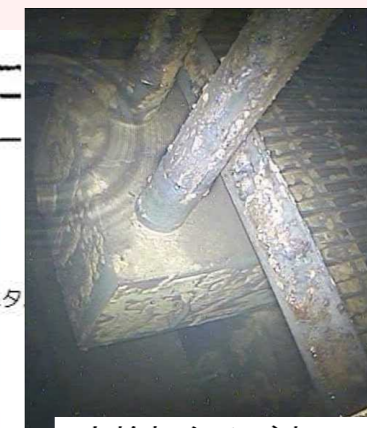
- PCV内部調査用に予定しているX-53ペネの水没確認を遠隔超音波探傷装置を用いて調査を実施し、水没していないことを確認(2014/10/22~24)。
- PCV内を確認するため、2015/10/20、22にX-53ペネから格納容器内部へ調査装置を入れ、映像、線量、温度の情報を取得、内部の滞留水を採取。格納容器内の構造物・壁面に損傷は確認されず、水位は推定値と一致しており、内部の線量は他の号機に比べて低いことを確認。
- 今後、得られた情報の分析を行い、燃料デブリ取り出し方針の検討等に活用する。

点検架台及び水面

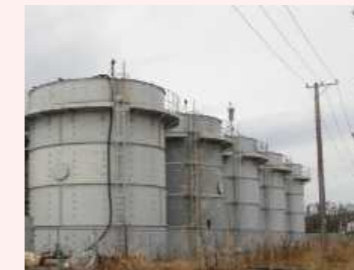
- これまで、堰のかさ上げによる雨水受け入れ量の増加、雨どいや堰カバーの設置による堰内へ流入する雨水の抑制などの設備対策を行ってきた。2014年の台風18・19号により合計約300mmの雨が降ったが、これらの改善対応により、堰内から汚染した雨水を漏らすことはなかった。

堰カバー設置前

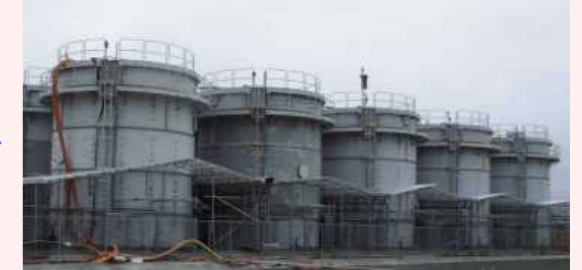
堰カバー設置後

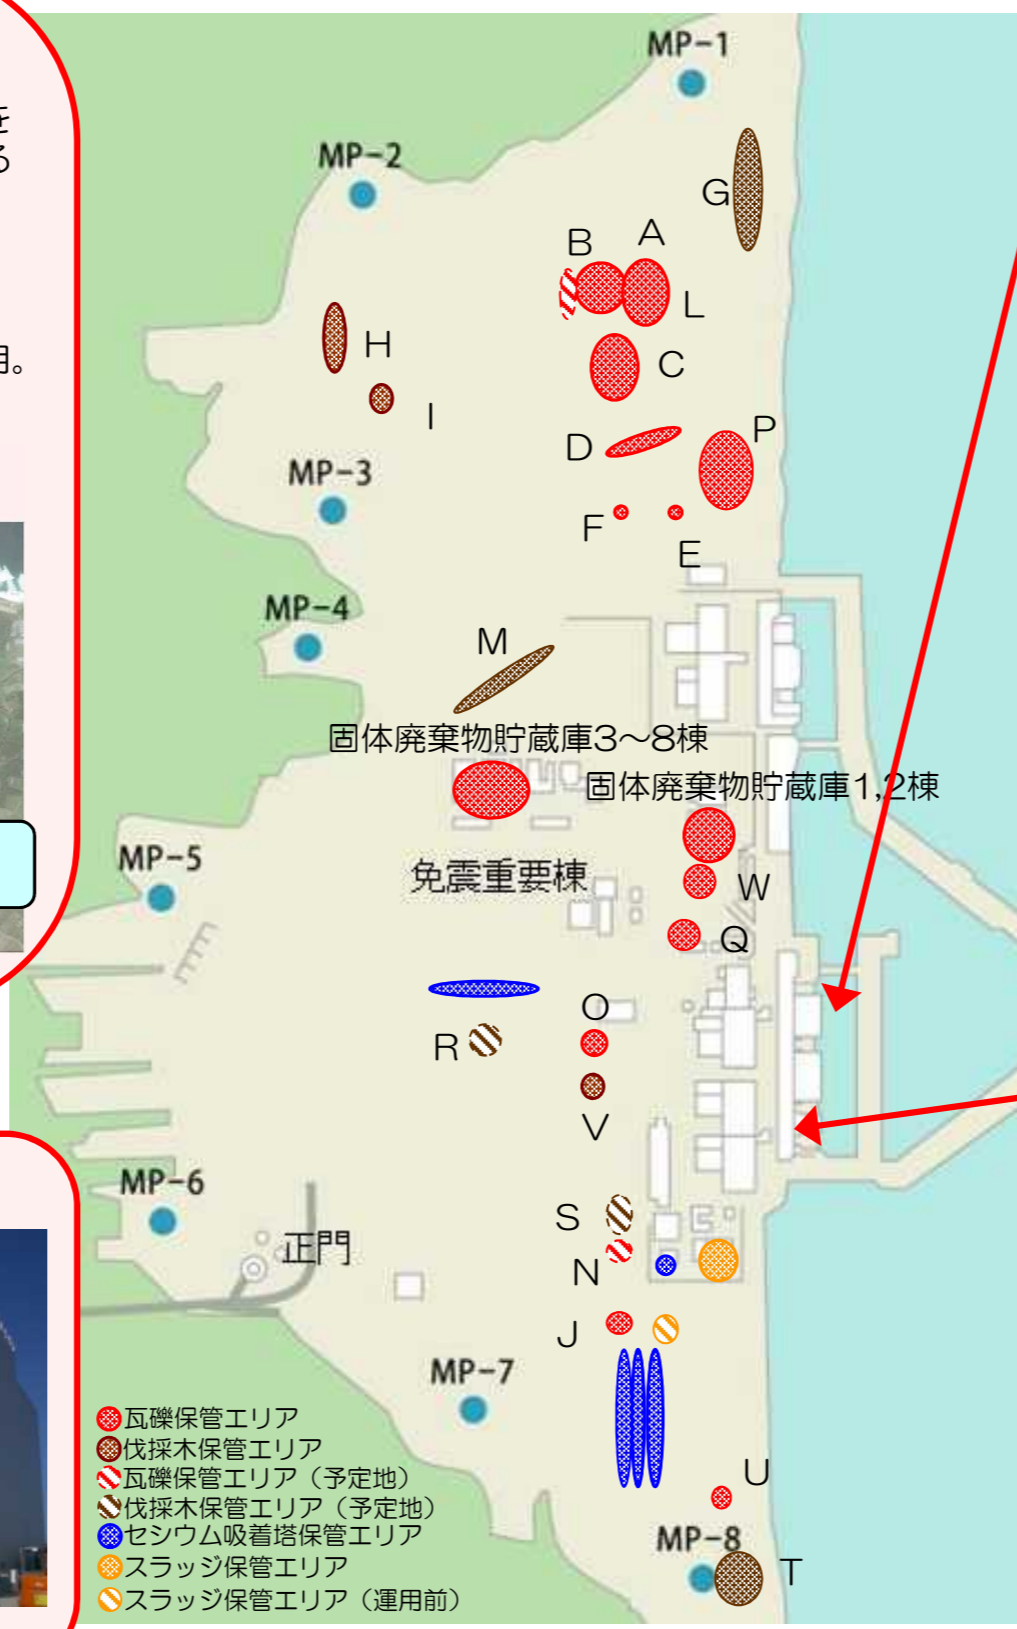
海側遮水壁の設置工事

汚染された地下水の海洋への流出を防ぐため、海側遮水壁を設置。2015/9/22に鋼管矢板の打設が完了した後、引き続き、鋼管矢板の継手処理を行い、2015/10/26に海側遮水壁の継手処理を完了。これにより、海側遮水壁の閉合作業が終わり、汚染水対策が大きく前進した。

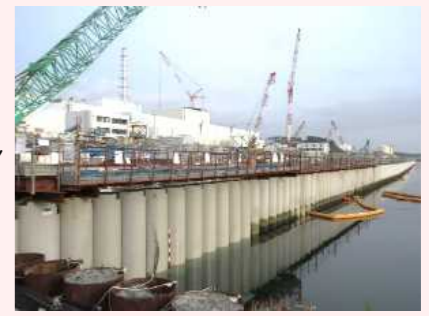
海側遮水壁 鋼管矢板打設完了状況

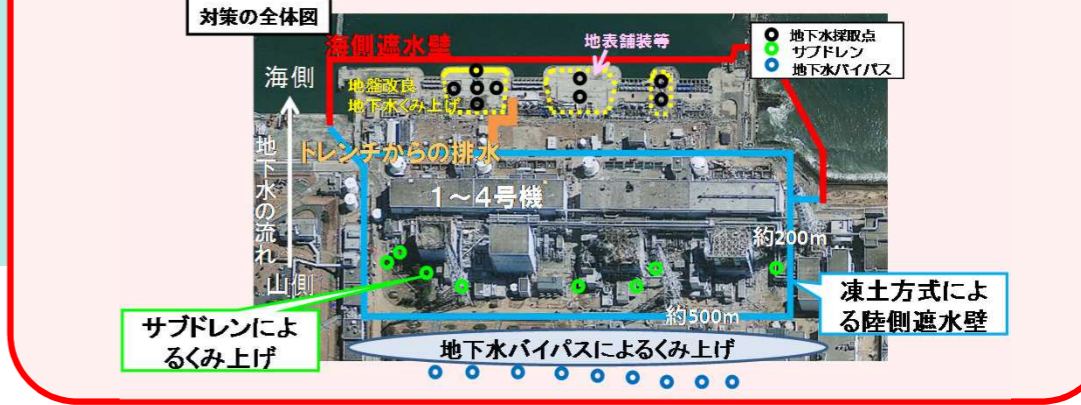
- ・建屋東側(海側)の地下水の濃度、水位等のデータの分析結果から、汚染された地下水が海水に漏れいしていることが明らかになった。
- ・港湾内の海水は至近1ヶ月で有意な変動はなく、沖合での測定結果については引き続き有意な変動は見られていない。
- ・海洋への汚染拡大防止対策として下記の取り組みを実施している。
 - ①汚染水を漏らさない
 - ・護岸背面に地盤改良を実施し、放射性物質の拡散を抑制
 (1~2号機間：2013/8/9完了、2~3号機間：2013/8/29~12/12、3~4号機間：2013/8/23~2014/1/23完了)
 - ・汚染エリアの地下水くみ上げ(2013/8/9~順次開始)
 - ②汚染源に地下水を近づけない
 - ・山側地盤改良による囲い込み
 (1~2号機間：2013/8/13~2014/3/25完了、2~3号機間：2013/10/1~2014/2/6完了、3~4号機間：2013/10/19~2014/3/5完了)
 - ・雨水等の侵入防止のため、コンクリート等の地表舗装を実施
 (2013/11/25~2014/5/2完了)
 - ③汚染源を取り除く
 - ・分岐トレンチ等の汚染水を除去し、閉塞(2013/9/19完了)
 - ・海水配管トレンチの汚染水の水抜き
 2号機：2014/11/25~12/18 トンネル部を充填。
 2015/2/24~7/10 立坑部を充填。6/30汚染水除去完了。
 3号機：2015/2/5~4/8 トンネル部を充填。
 2015/5/2~8/27 立坑部を充填。7/30汚染水除去完了。
 4号機：2015/2/14~3/21 トンネル部を充填。
 2015/4/15~4/28 開口部Ⅱ、Ⅲを充填。
