# サブドレン他水処理施設の状況について

2015年10月29日  
東京電力株式会社

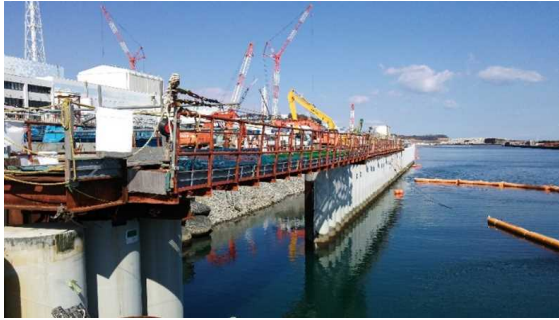
<鋼管矢板打設前>

- ◆ 海側遮水壁の鋼管矢板は9/22に打設完了。
- ◆ 海側遮水壁閉合作業は、10/26に作業完了。

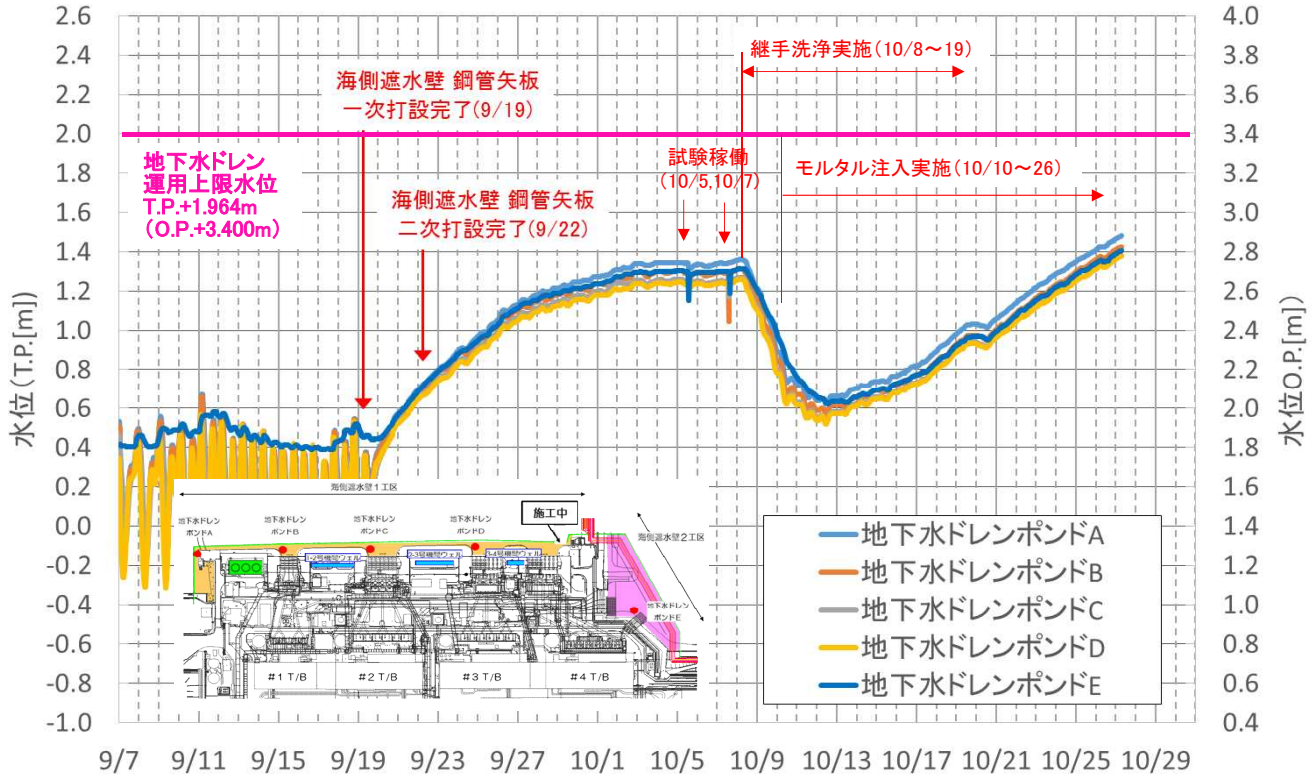
- ◆ 地下水ドレンpond水位は、鋼管矢板打設完了後上昇し、継手洗浄（10/8～9, 19）後に一時低下がみられたが、継手へのモルタル注入により上昇。

※水位(O.P.)は、震災前標高と比較しやすいよう、目安として記載しているもの。  
(水位(T.P.)を水位(O.P.)に換算する場合は、約1.4m～1.5m加算する。)

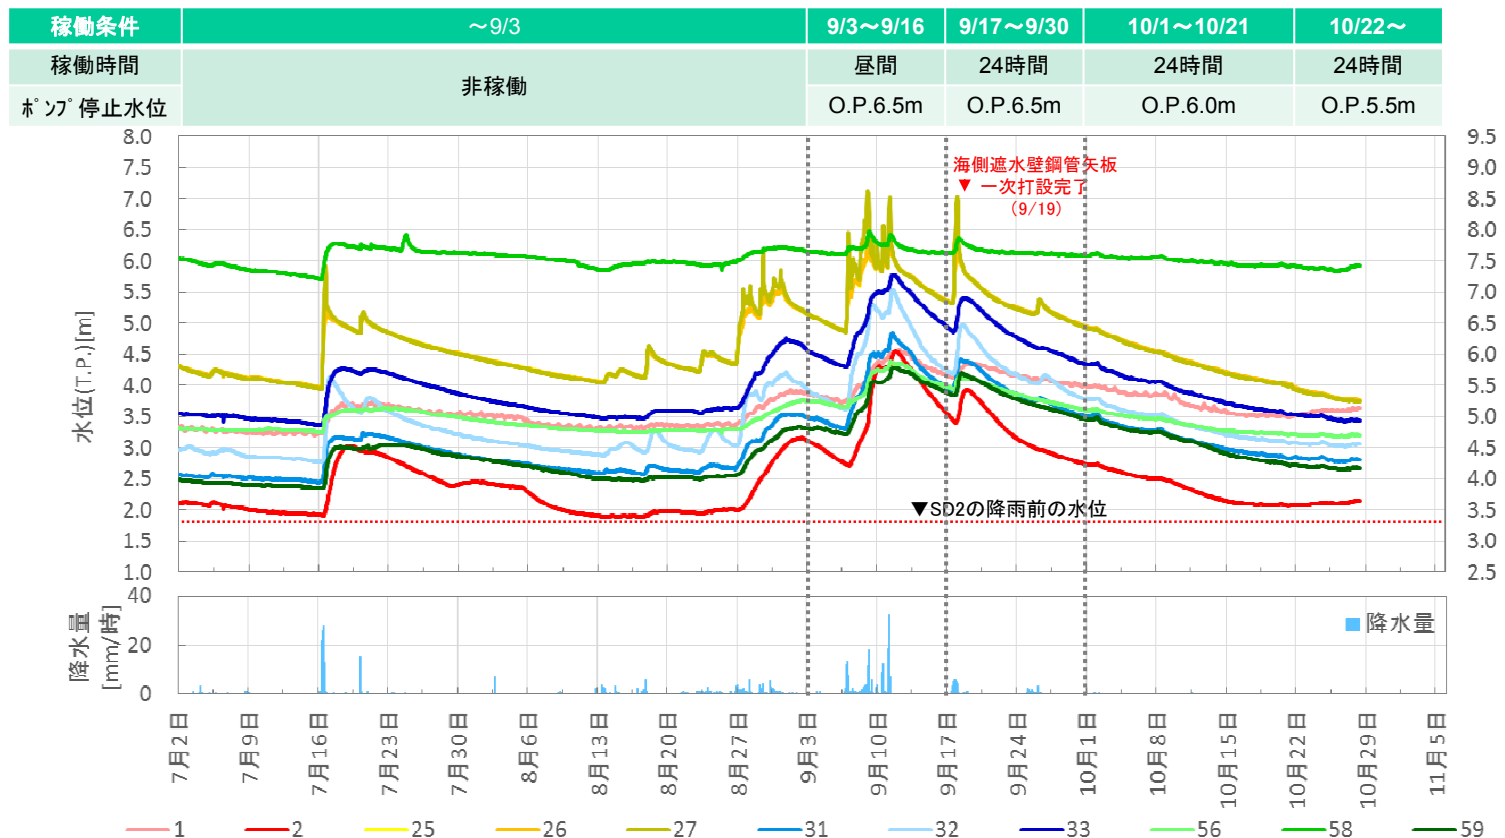
- ◆ 山側サブドレン稼働の影響は見られず、海側サブドレンの水位は概ね安定傾向にある。
- ◆ 最も水位の低いNo.2ピットについては上昇傾向を示し始めている。
