「廃炉」の主な作業項目と作業ステップ

～4号機使用済燃料プールからの燃料取り出しが完了しました。1～3号機の燃料取り出し、燃料デブリ(注1)取り出しの開始に向け順次作業を進めています～

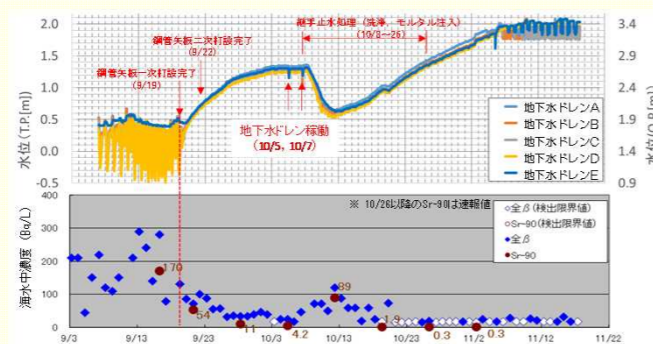
海側遮水壁を10/26に閉合し、港湾内の海水中の放射性物質濃度に低下傾向が確認されています。海側遮水壁の効果が表れ始めている段階であり、降雨等による変動の影響も含め、しっかりとモニタリングを継続していきます。

<海側遮水壁閉合前後のモニタリング状況>

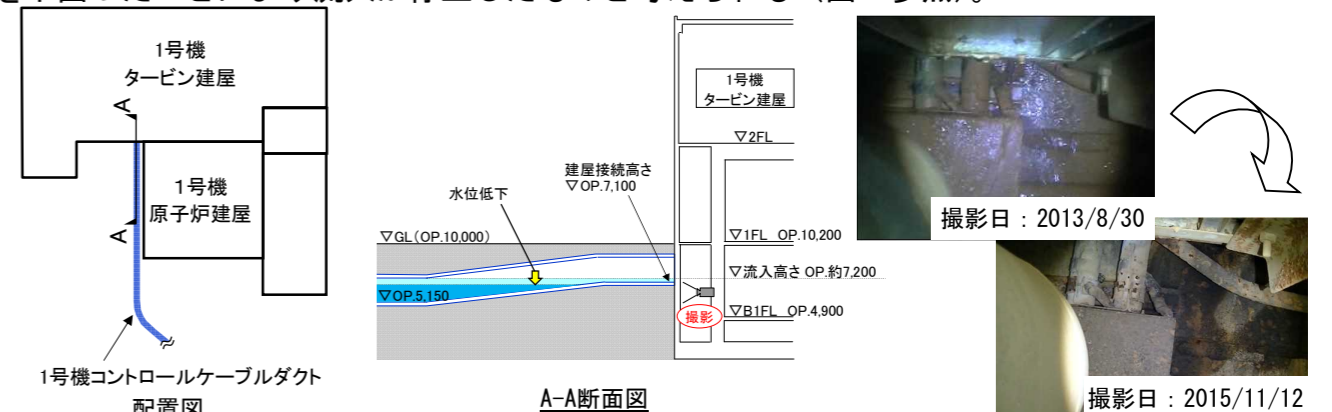
図1：1号機コントロールケーブルダクト接続部 地下水流入状況

- 建屋へ流れ込む地下水の量を減らすため、建屋周辺の井戸（サブドレン）からの地下水の汲み上げを9/3より開始。汲み上げた地下水は専用の設備により浄化し、9/14より排水を開始。11/25までに23,928m³を排水。浄化した地下水は水質が運用目標未満であることを東京電力及び第三者機関にて確認した上で排水。
- 海側遮水壁の閉合以降、地下水ドレンポンド水位が上昇したことから11/5より汲み上げを開始。11/25までに5,744m³を汲み上げ。
- 1号機タービン建屋への地下水流入が確認されていた1号機コントロールケーブルダクトについて、11/12、地下水流入状況を再調査したところ、流入が停止していることを確認。サブドレン稼働による地下水位の低下に伴い、当該ダクト内の水位が1号機タービン建屋への接続高さを下回ったことにより流入が停止したものと考えられる（図1参照）。

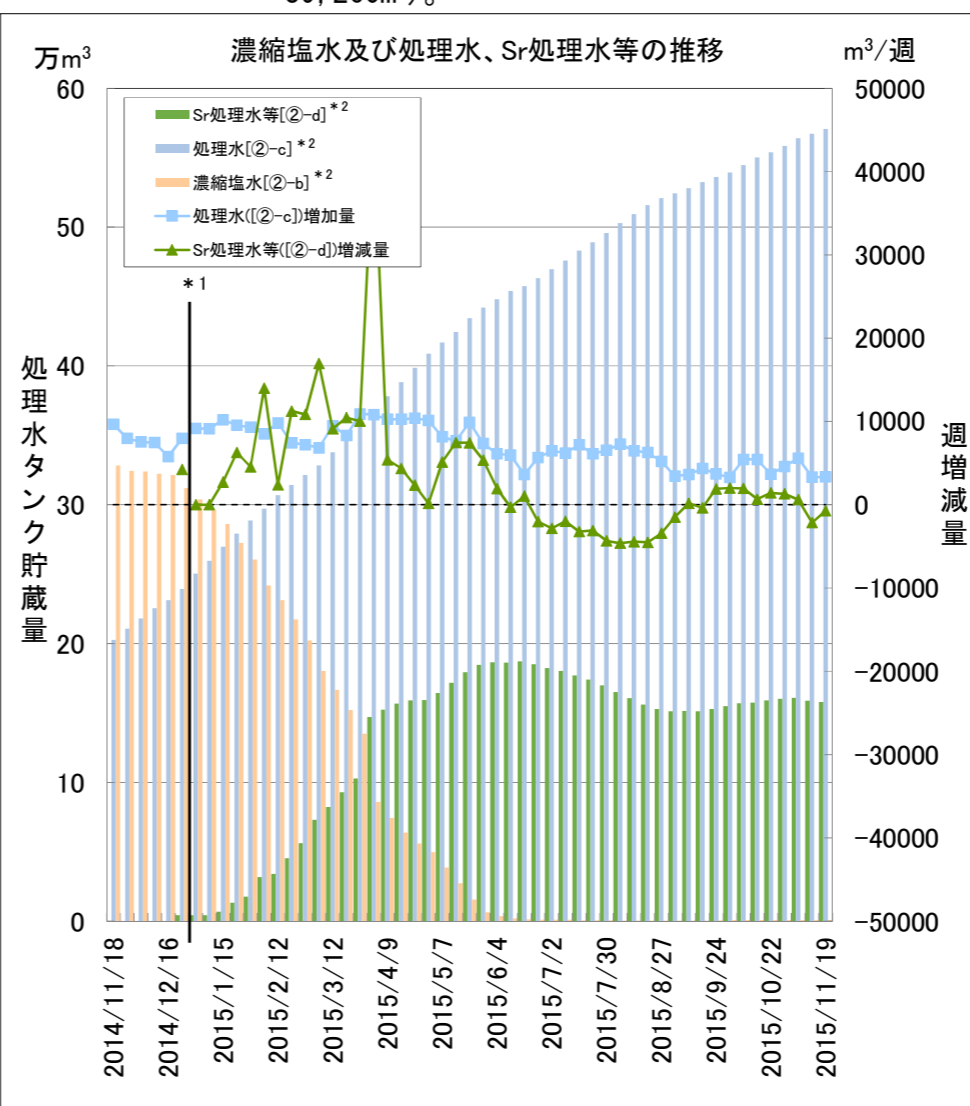
図4：滞留水の貯蔵状況

*1：2015/1/1 より集計日を変更（火曜日→木曜日）
 *2：水位計 0%以上の水量
 *3：2015/9/10 より集計方法を変更
 （建屋・タンク貯蔵量の増加量からの評価
 →建屋貯蔵量の増減量からの評価）
 「建屋への地下水・雨水等流入量」=
 「建屋保有水増減量」+「建屋からタンクへの移送量」
 -「建屋への移送量（原子炉注水量、ウェルポイント等からの移送量）」
 *4：2015/4/23 より集計方法を変更
 （貯蔵量増加量 (①+②) → (①+②+※)）

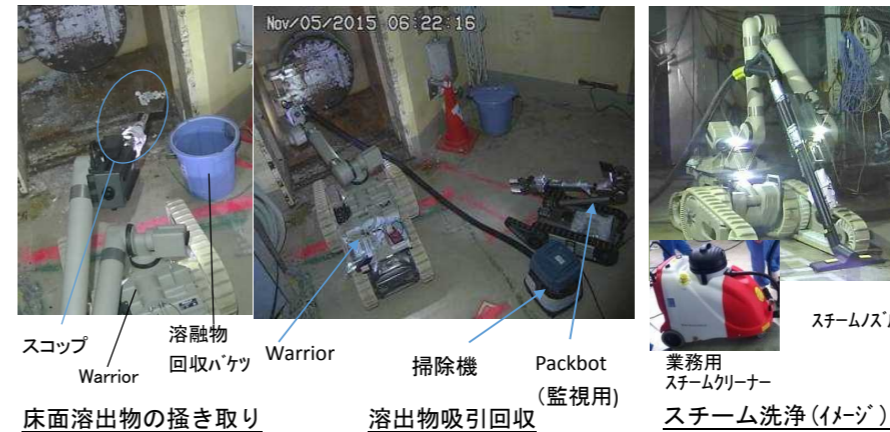
図5：2号機X-6ペネ周辺除染状況

- ・ 2号機原子炉格納容器ペDESTAL内プラットフォーム状況調査(A2調査)に向け、調査装置を導入するX-6ペネ周辺の除染作業を実施中(溶出物除去:10/30~11/5、スチーム除染:11/11~13、化学除染:11/17~12/月上旬)。化学除染で線量低減がない場合には、床面の表面研削についても実施する。
