2015年11月26日  
東京電力株式会社

## H4・H6エリアタンク漏えいによる汚染の影響調査

- ①追加ボーリング観測孔の放射性物質濃度推移
- ②地下水バイパス調査孔・揚水井の放射性物質濃度推移
- ③排水路の放射性物質濃度推移
- ④海水の放射性物質濃度推移

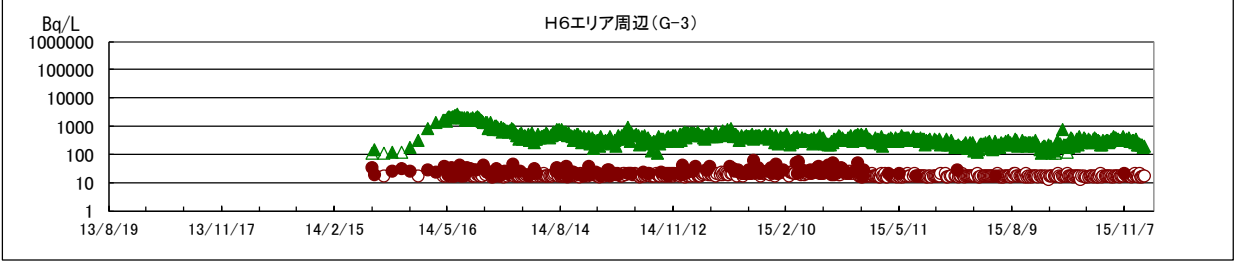
①追加ボーリング観測孔の放射性物質濃度推移(3/3)

<2014/5/12より採取頻度変更>  
 G-1: 毎日→1回/週  
 検出限界値未満で安定していることから頻度減  
 G-3: 1回/週→毎日  
 H-3が上昇傾向にあることから頻度増

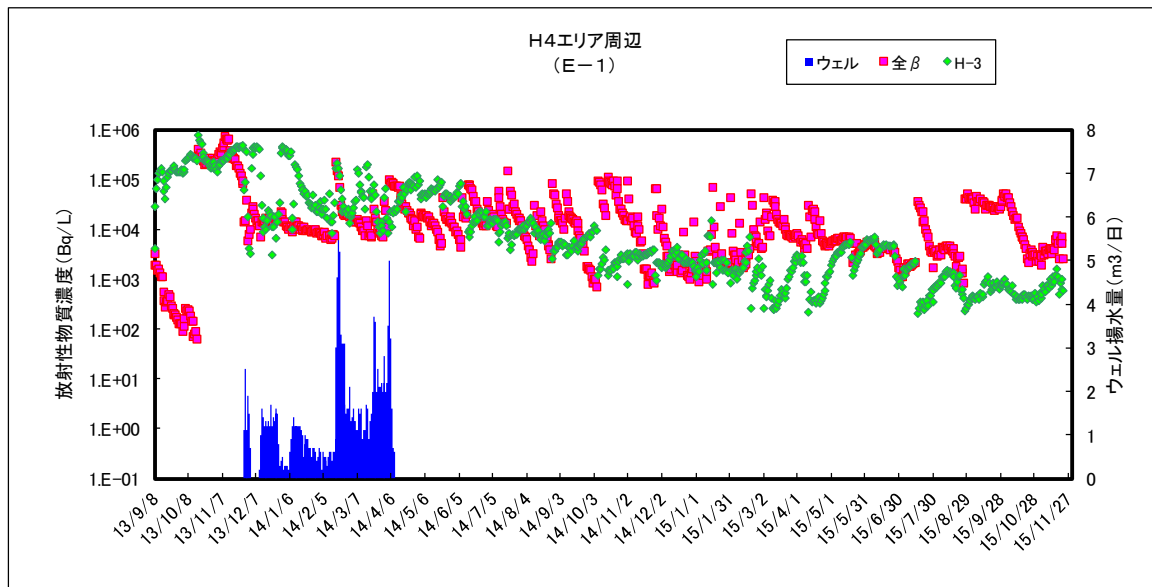
# 観測孔E-1の放射性物質濃度と降水量、地下水位との関係

揚水停止 揚水量低下      2014.4.8～揚水停止 移送経路変更のため

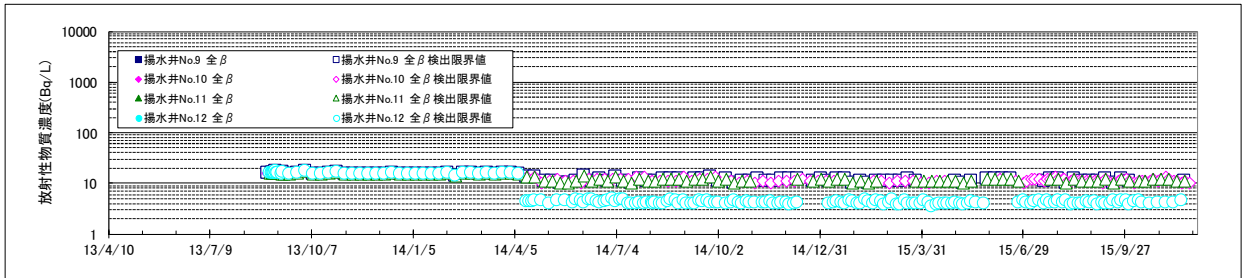
【全β】

地下水バイパス揚水井
