3号機原子炉建屋オペフロにおける γ 線スペクトル測定結果について

2015年11月26日

東京電力株式会社

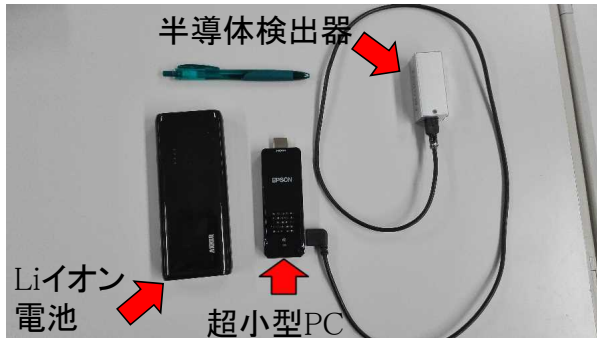
■ 半導体検出器※1、PC、バッテリー

※1: CdZnTe半導体を用いたガンマ線検出器

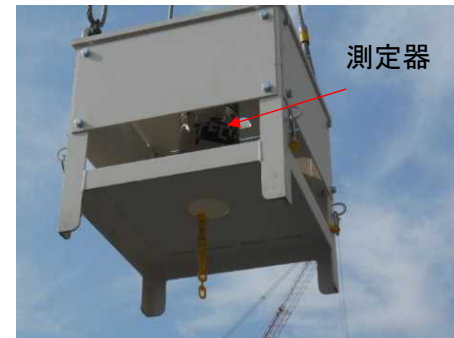
■ 吊り上げ架台※2

※2: つり上げ架台の赤点線位置に測定器を下向きに固定

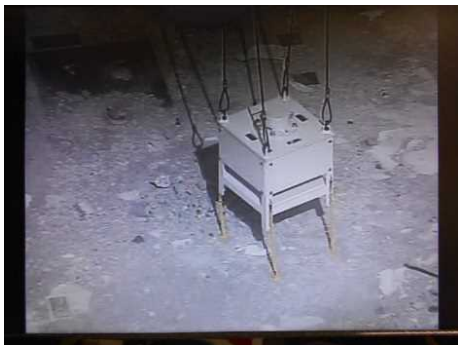
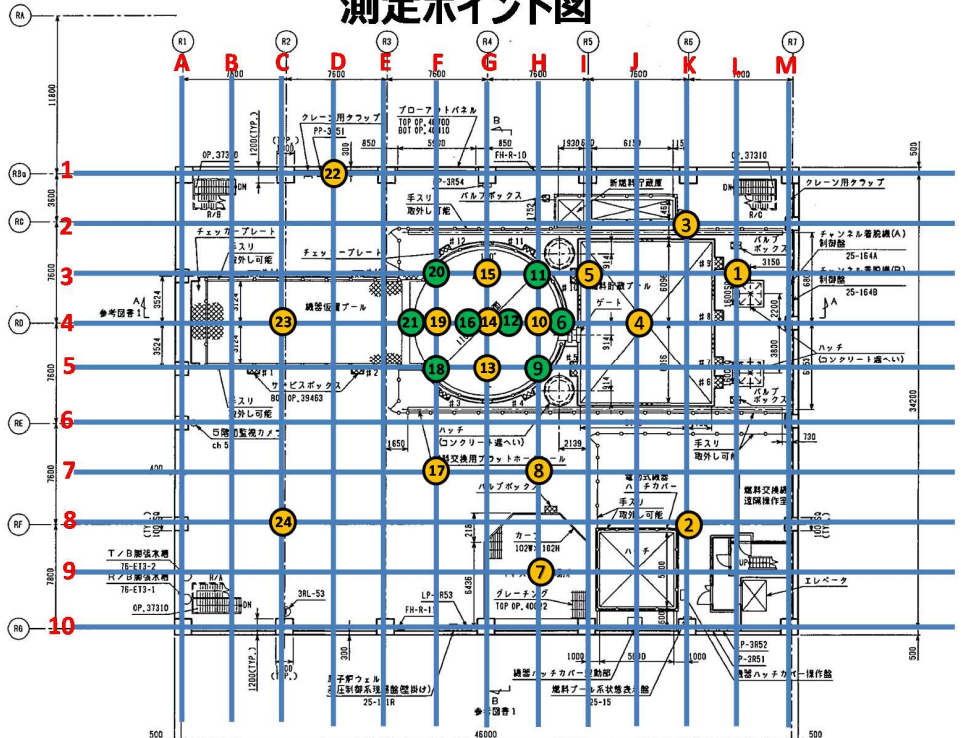
測定ポイント図

各工区、使用済燃料プール上、遮へい体設置場所、原子炉ウェルカバーの継ぎ目部など、合計24箇所の測定ポイントについて、オペフロから約50cm高さでスペクトル測定を各5分間実施。

● 各工区、使用済燃料プール上(④)、遮へい体設置場所(②③)で測定したポイント(16箇所)

● 原子炉ウェルカバーの縁(⑥⑨⑪⑱⑳㉑)と継ぎ目部(⑫⑯)で測定したポイント(8箇所)

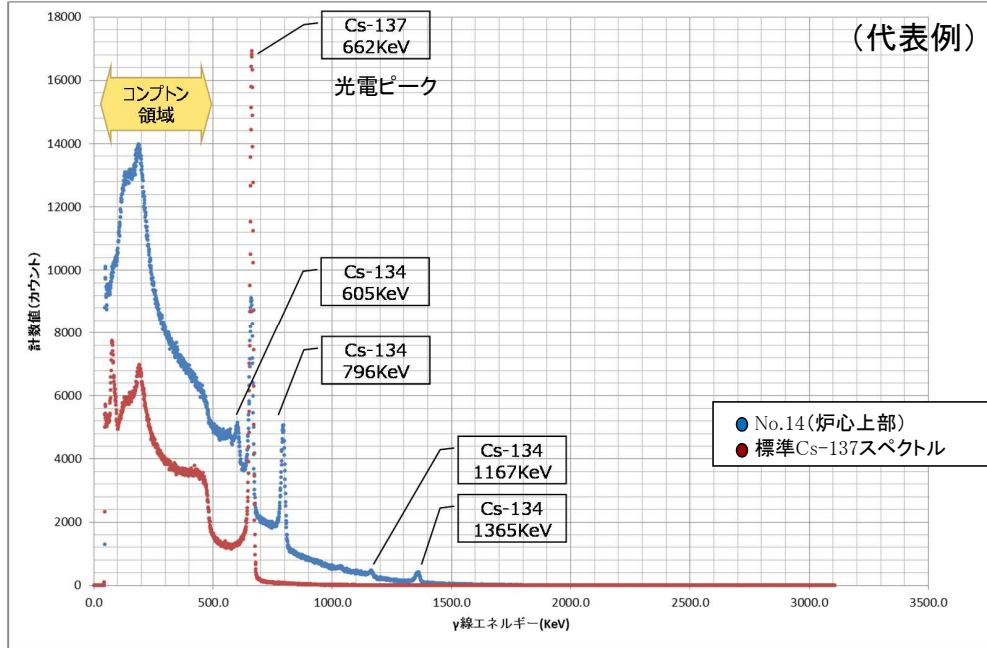
●核種の定性

オペフロ上のスペクトル（青線）は、いずれの測定ポイントにおいてもCs-134とCs-137の光電ピークが検出され、それ以外の核種※は検出されなかった。（赤線は、校正施設でのCs-137スペクトル）

● 核種の定性

オペフロ上で検出した核種は Cs-134 と Cs-137 であり、遮へい設置後の線量評価において、Co-60 等、他核種の寄与を考慮する必要がないことを確認した。

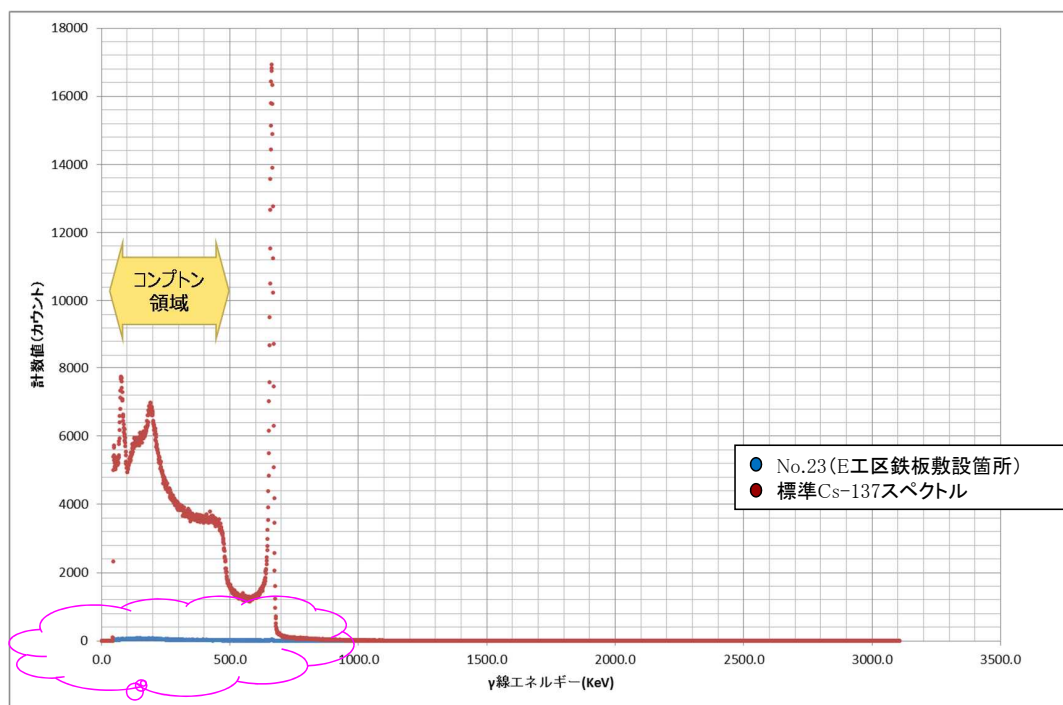
● 遮へい体効果の確認

オペフロに設置した鉄遮へい体の存在により、寄与割合の大きい散乱線（低エネルギー側の

の成分）が大幅に低減していることを確認した。

● 遮へい体効果の確認

遮へい体敷設により、寄与割合の大きい散乱線が大幅に低減しているため、Cs を想定した遮へい設計であれば、想定よりも大きな遮へい効果が見込まれることを確認した。

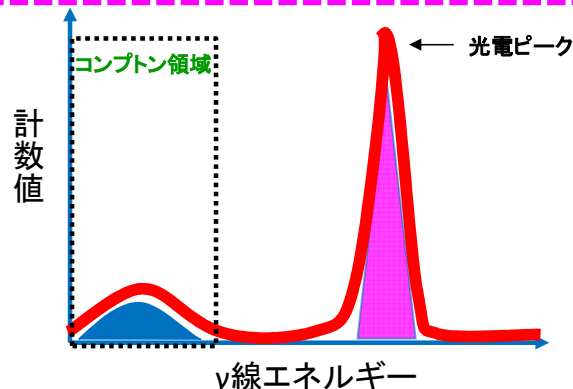
散乱線が少ない場合(校正施設の測定結果)

校正施設では、放射線源を直接検出器に照射しているため、直接線が観測される。なお、校正施設の壁等で散乱するため、散乱線も若干観測される。

コンプトン領域と光電ピークとの大きさを比較することにより、散乱の影響の大きさが分かる。二つの測定結果を比較すると、オペフロ上の測定結果では、散乱線の影響を大きく受けていることが分かる。
