小型調査装置（ロボット）を用いた 3号機 PCV*機器ハッチ調査の実施について

2015年11月26日

東京電力株式会社

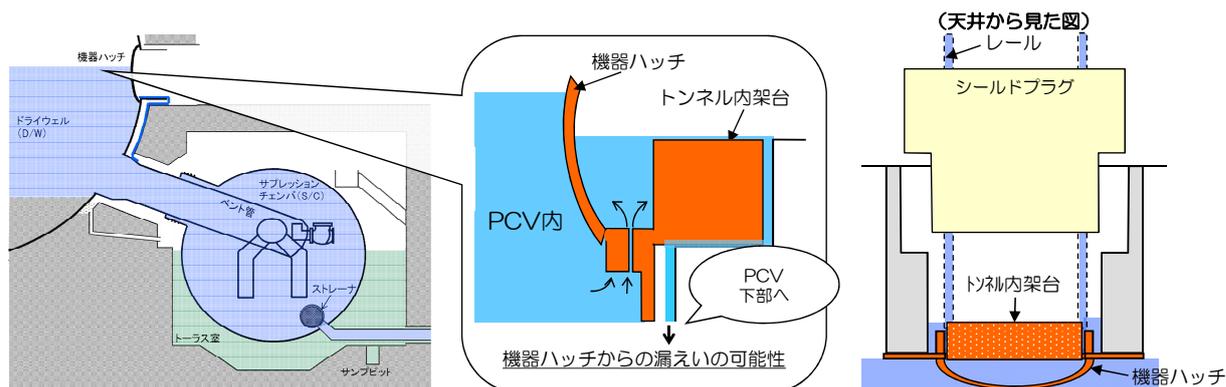
3号機PCV機器ハッチ（原子炉建屋1FL北東側）

- H23年にシールドプラグの移動用レールの溝やその付近に高線量の水溜りを確認
→当該機器ハッチシール部からの漏えいの可能性がある。
- 本年9月9日にシールドプラグ開口部から小型カメラ調査装置を挿入して機器ハッチの調査を行った。→**機器ハッチの変形や漏えいは確認されなかった。**

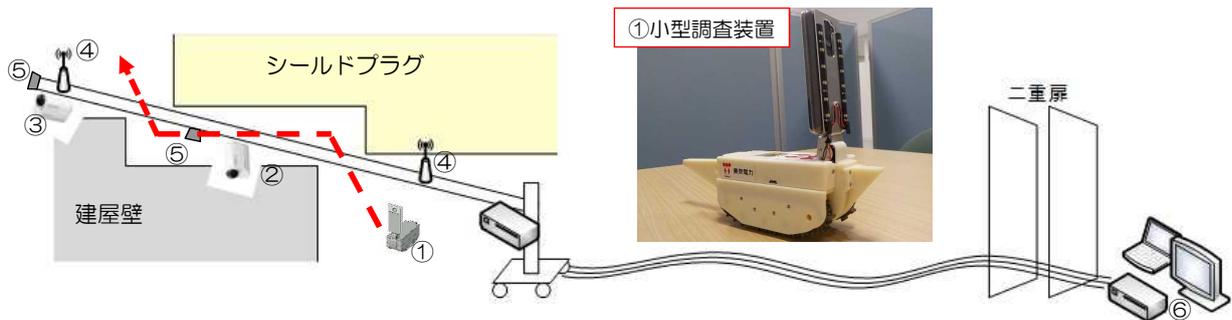
2. 調査装置の概要

◆ シールドプラグの隙間に俯瞰カメラ装置を挿入し、小型調査装置をシールドプラグ隙間開口部に配置し、本部にて小型調査装置を操縦して調査を実施する。

- ①小型調査装置：遠隔無線操縦の自走式ロボット。スマートフォンを搭載し、映像（画像）を取得する。取得した情報は通信装置を介し、本部の⑥PCに表示・保存される。
- ②俯瞰カメラA：シールドプラグの隙間を小型調査装置が通過する時に監視をする。
- ③俯瞰カメラB：シールドプラグの内側に入った小型調査装置の走行状態を監視する。
- ④通信アンテナ：小型調査装置の無線操縦するためのアンテナ
- ⑤LED照明：シールドブロック内側や隙間を小型調査装置が走行する際の視野確保用の照明
- ⑥装置制御PC：小型調査装置を無線操縦して調査を行うためのPC。機器ハッチから離れた原子炉建屋外の低線量エリア（タービン建屋2階空調機械室）に設置する。

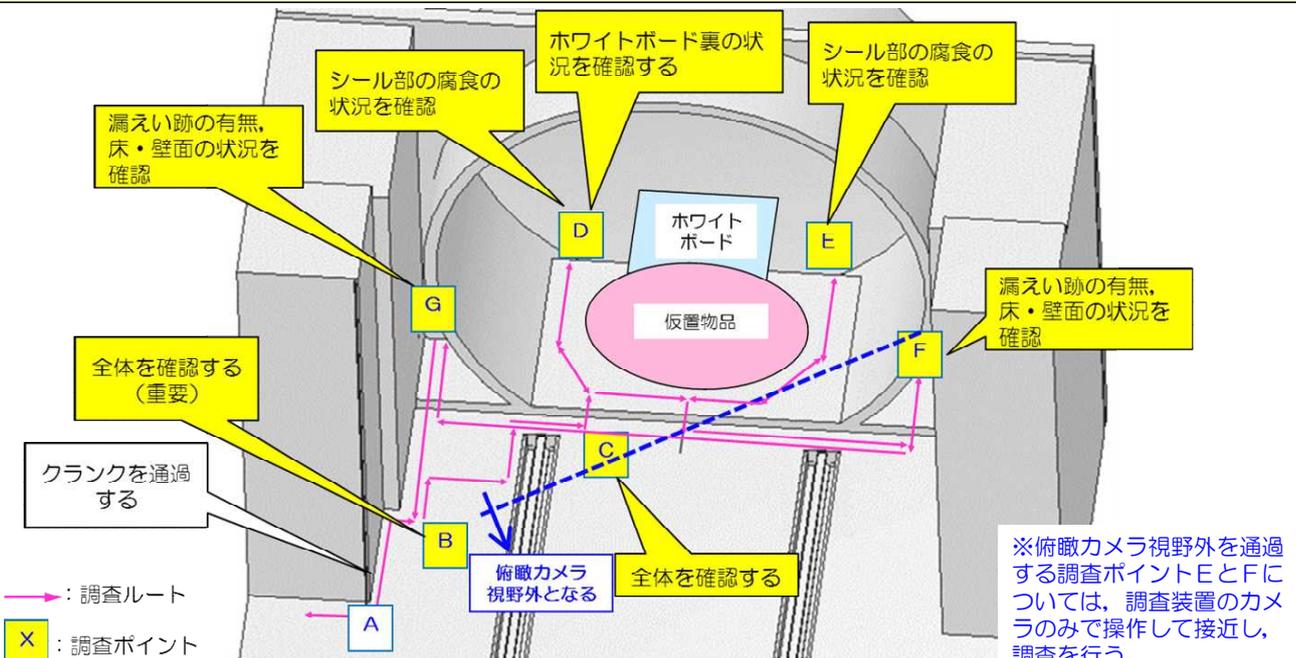
3. 調査実施概要（調査ルート図）

- ◆ シールドプラグの隙間から小型調査装置を遠隔操作にて自走させ、PCV機器ハッチに接近し、**機器ハッチシール部近傍等の状況を確認**する。
- ◆ シールドプラグの隙間から**ホットスポット線量計**を挿入し、**数箇所について床面近傍の線量を測定**する。

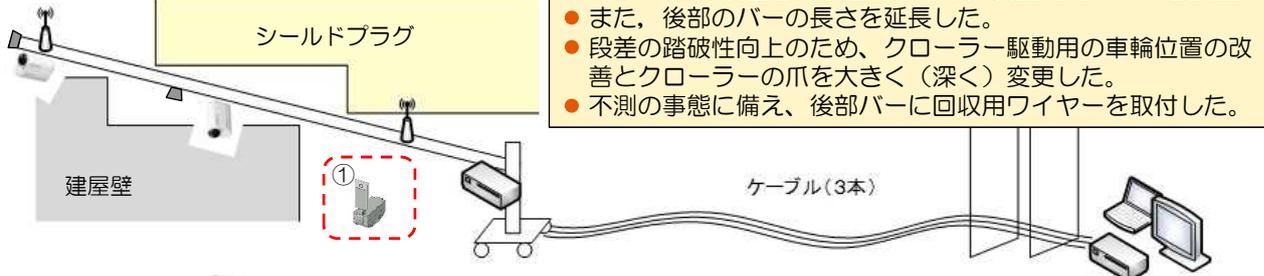
小型調査装置

【H27.9.9 小型カメラ調査からの改善点】

- 約50mmの段差を乗り越えるため、装置先端にバーを設置。
- また、後部のバーの長さを延長した。
- 段差の踏破性向上のため、クローラー駆動用の車輪位置の改善とクローラーの爪を大きく（深く）変更した。
- 不測の事態に備え、後部バーに回収用ワイヤーを取付した。

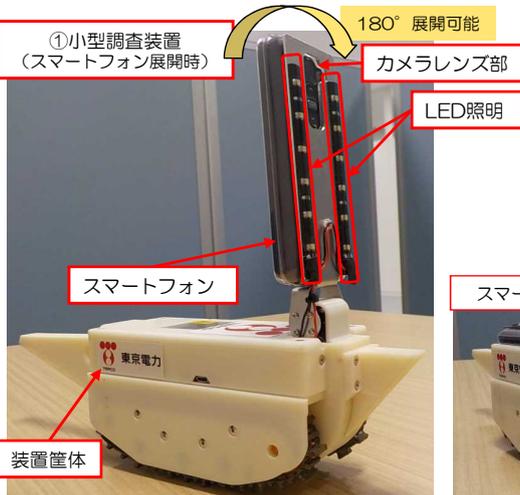
①小型調査装置
(スマートフォン展開時)

- ◆ 装置筐体は3Dプリンターを用いて製作
- ◆ 小型調査装置はスマートフォンを用いて、カメラの映像を取得し、無線通信で外部のPCに転送することが可能
- ◆ スマートフォンは前後180°に展開でき、天井・床を確認する
- ◆ クローラ部は50mmの段差を乗り越え可能

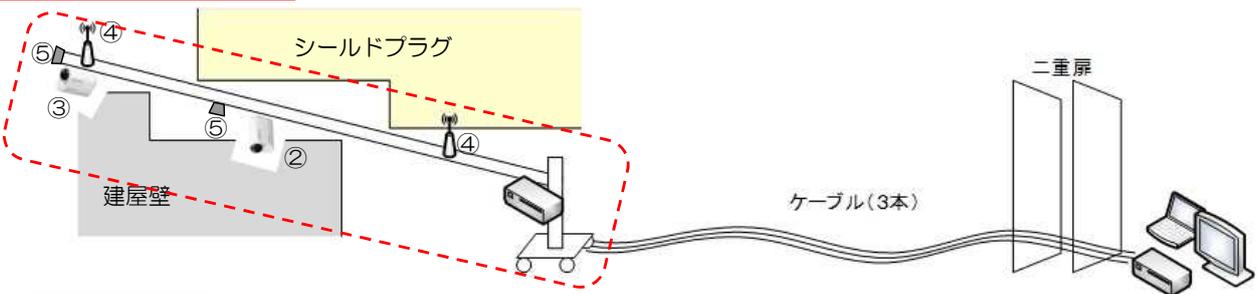
俯瞰カメラ及び架台

- ◆ 俯瞰カメラ架台には俯瞰カメラ2台と無線通信アンテナ、LED照明等が設置され、小型調査装置をR/B外で監視し、操作することが可能である。
