淡水化装置(R02-5)のブースターポンプ出口配管 継手部から堰内への漏えいの原因調査と対策について

2015年12月24日
東京電力株式会社

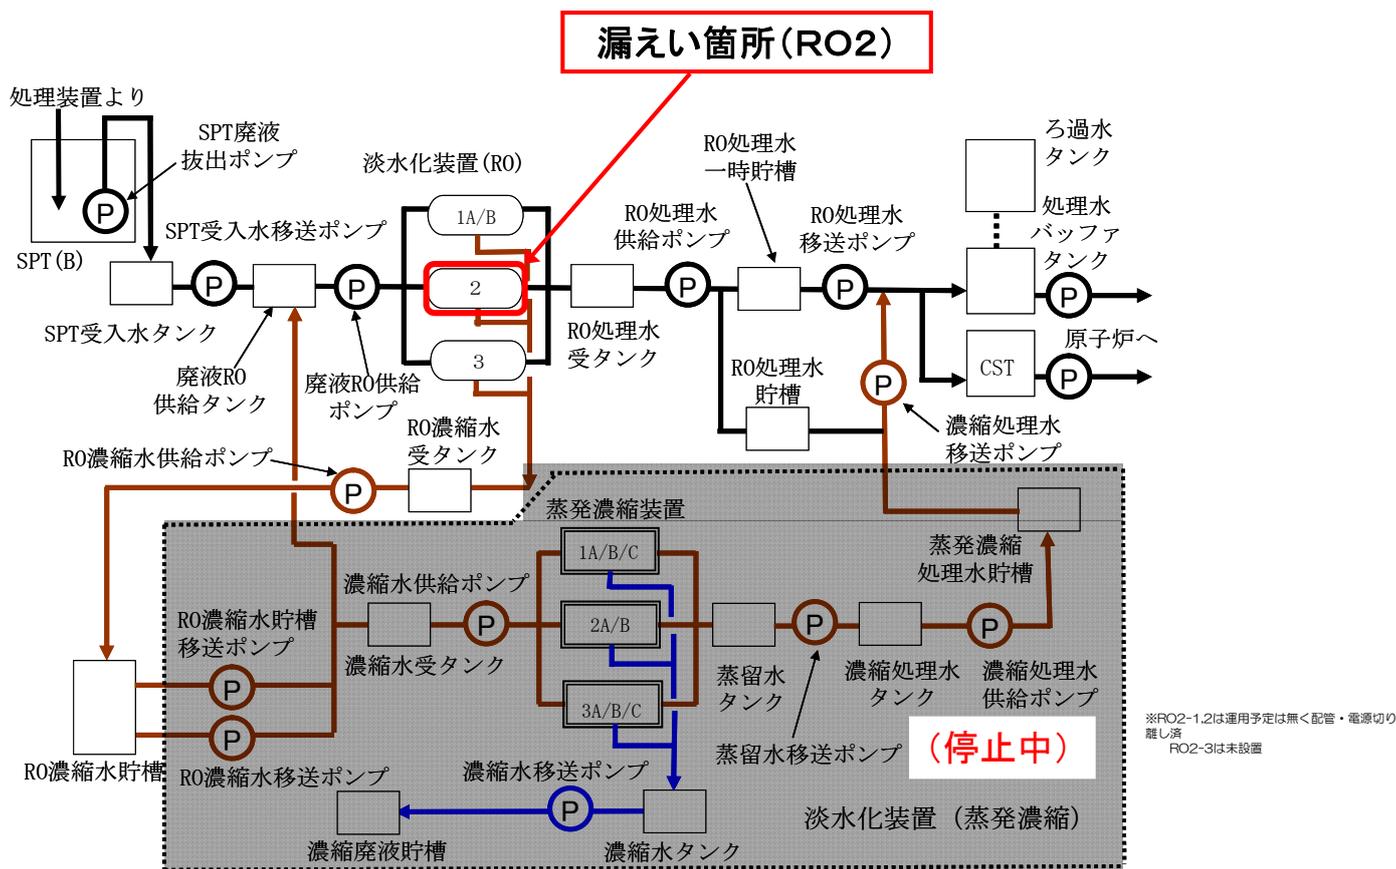
淡水化装置概略系統図

※RO2-1,2は運用予定は無く配管・電源切り離し済
RO2-3は未設置

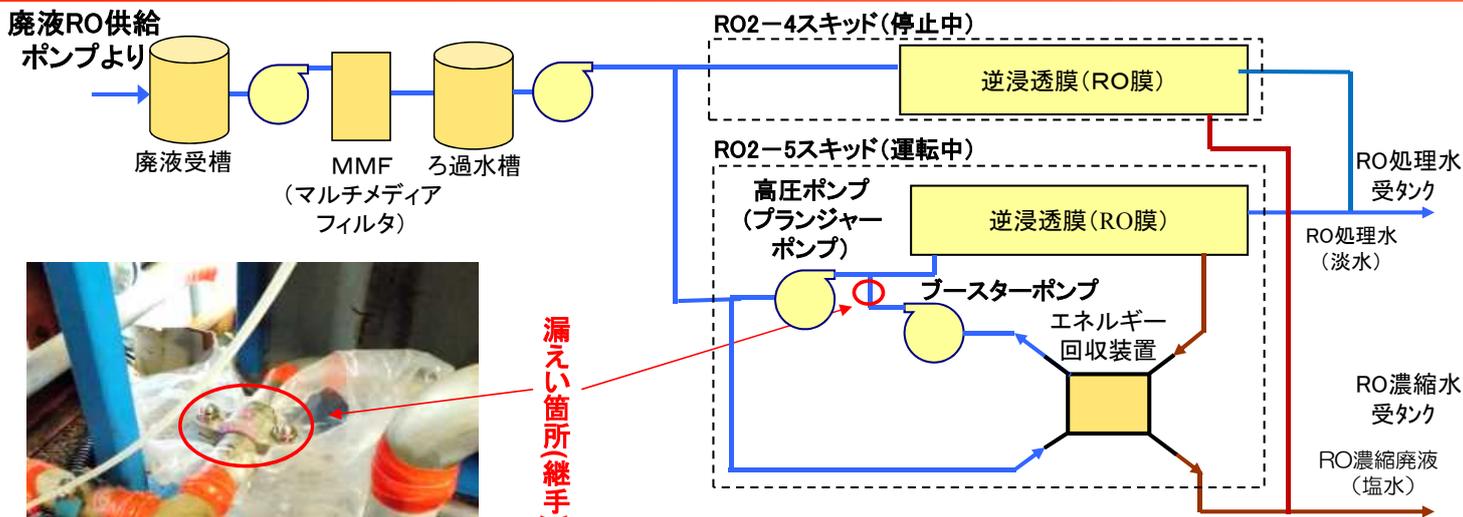
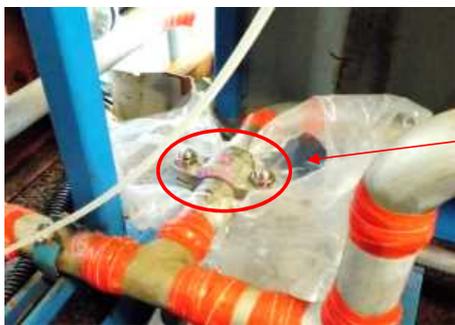
淡水化装置(RO2)の詳細図

ブースターポンプ出口配管継手部

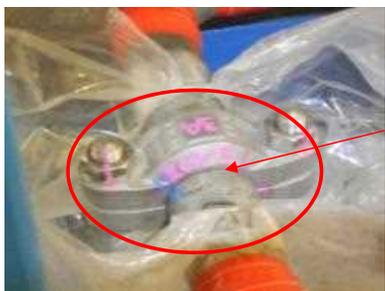
ハウジングと配管の間から漏えい

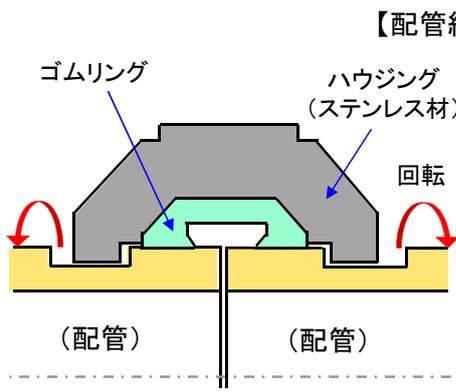
配管継手部概要図

- ハウジングが配管を直接拘束するのではなく、ゴムリングを介して配管を保持している。
- 継手はゴムリングと配管のシール面で自由度を持ち、ある程度の配管の傾き（50A配管：許容撓角3° 37'）及び配管の相互回転が可能な構造となっている。

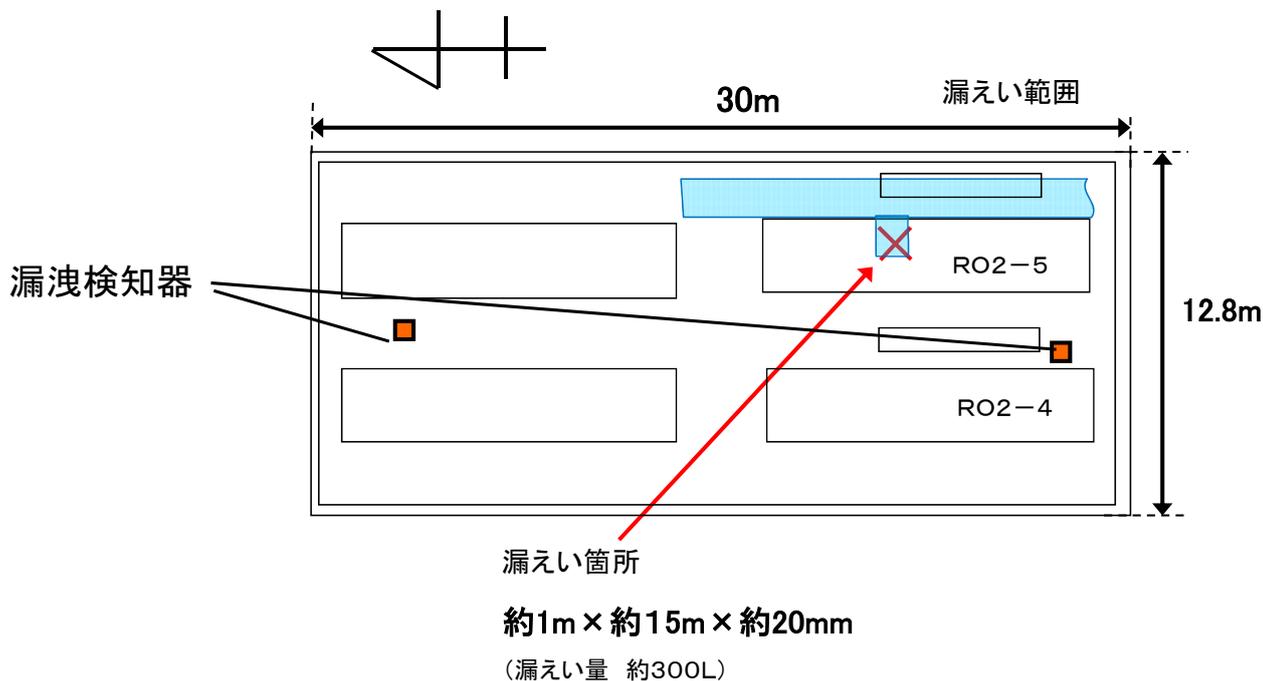
淡水化装置(RO2)漏えい箇所

■ 淡水化装置(RO2)ジャバラハウス

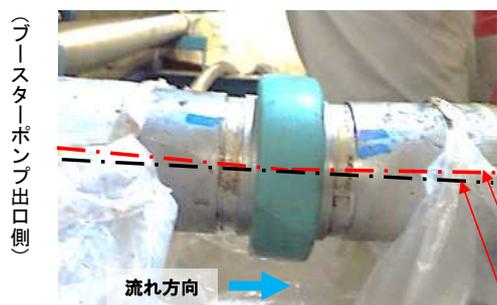
- 継手取付部配管の相対位置(角度)にずれが確認された。

(高圧ポンプ出口配管合流側)

配管のずれ
中心線

- 配管に何らかの外力が加わり、当該継手部の配管に許容撓角(3° 37′)に近い相対位置(角度)のずれが生じた。(外力要因として、自己融着テープ取付時に外力が加わった可能性あり)
- その後、RO2-5運転によって当該部に振動が加わり、角度のずれが拡大した。
- 上記の状態を継続したことから、ゴムリングのシール部分の変形が大きくなった。
- 角度のずれが許容撓角を超え、ゴムリングが楕円状に変形してシールが保てない状態となり、漏えいに至ったと推定される。

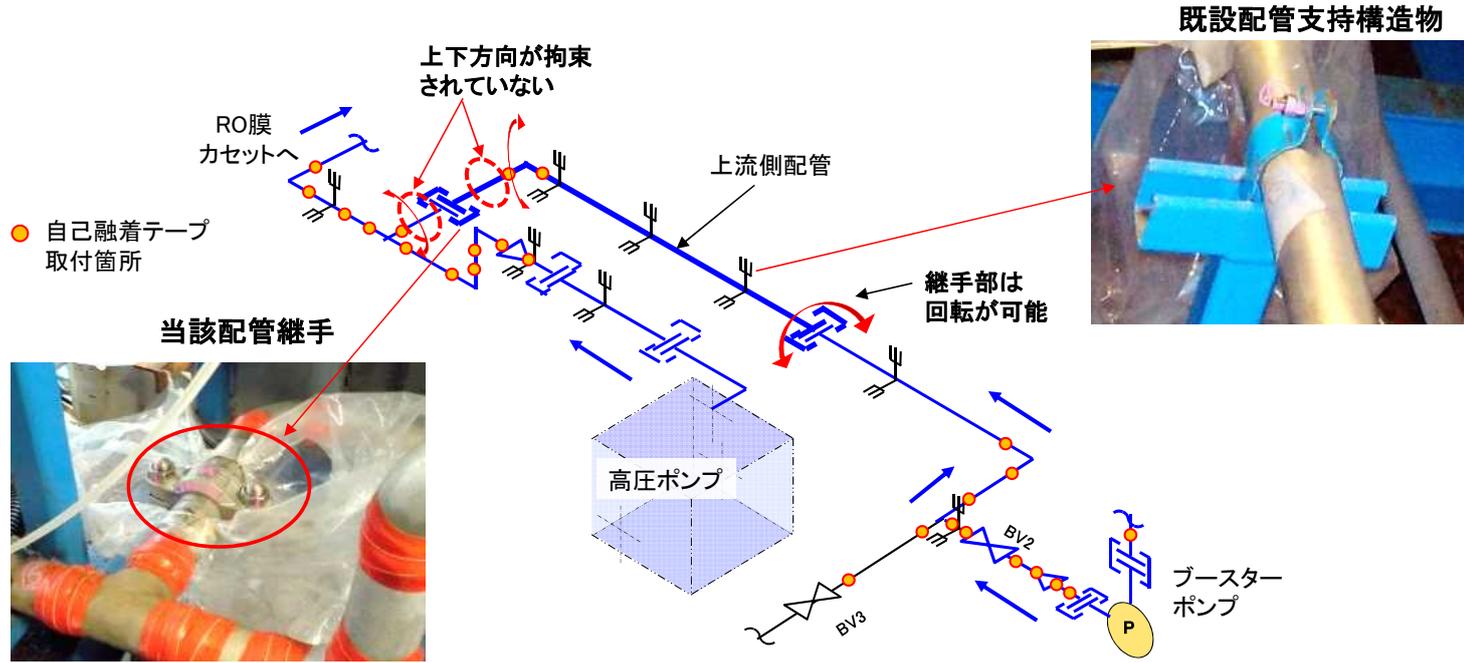
RO2-5 当該継手周辺支持構造物配置図

- 当該配管継手付近の配管は上下方向が拘束されていない。

- 当該配管継手は、角度のずれを矯正し配管を再組立して復旧する。(新品)
- 当該部にずれが発生した要因は、上下方向が拘束されていないことにあることから、近傍に配管支持構造物を追設。

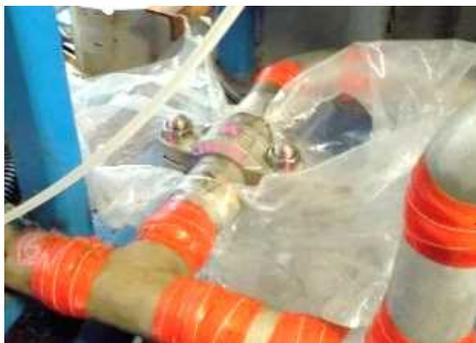
自己融着テープ取付状況

- ・2015年8月25日 配管溶接部に自己融着テープ取付

上記は、8月12日に発生した「RO3-3の配管溶接部漏えい」対策の水平展開として、配管溶接部に自己融着テープによる補強を実施。
